Agência de Regulação de
Serviços Públicos de Santa Catarina

Relatório de Fiscalização INICIAL dos Serviços de Saneamento Básico

Relatório ARESC GEFIS nº 029/2015

Município: **ANTÔNIO CARLOS** / SC

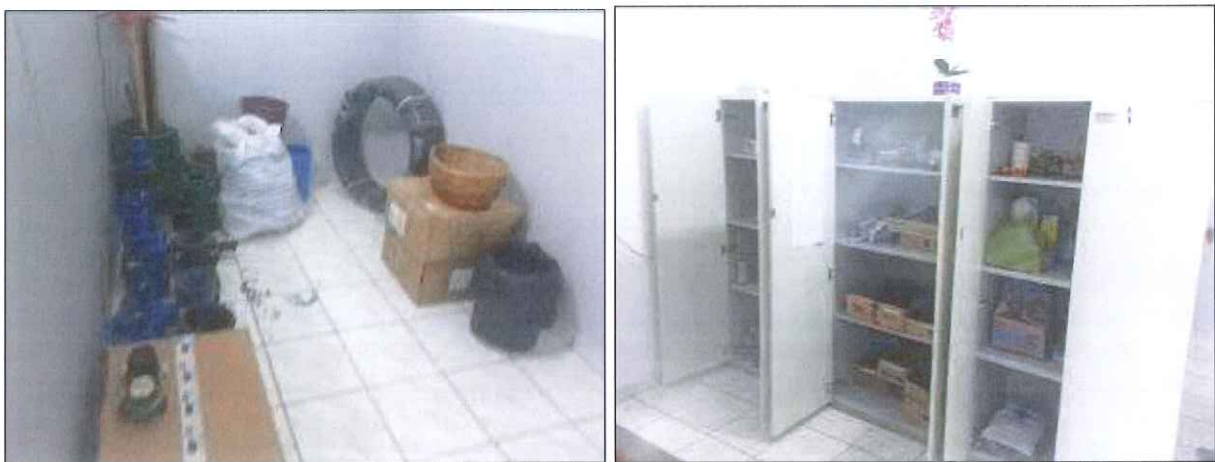
11) Existe almoxarifado em boas condições? Sim () Não (x)

Figura 5: Almojarifado

RECOMENDAÇÃO 02: Providenciar melhorias organizacionais no almoxarifado e dispor os documentos do escritório em local adequado. X

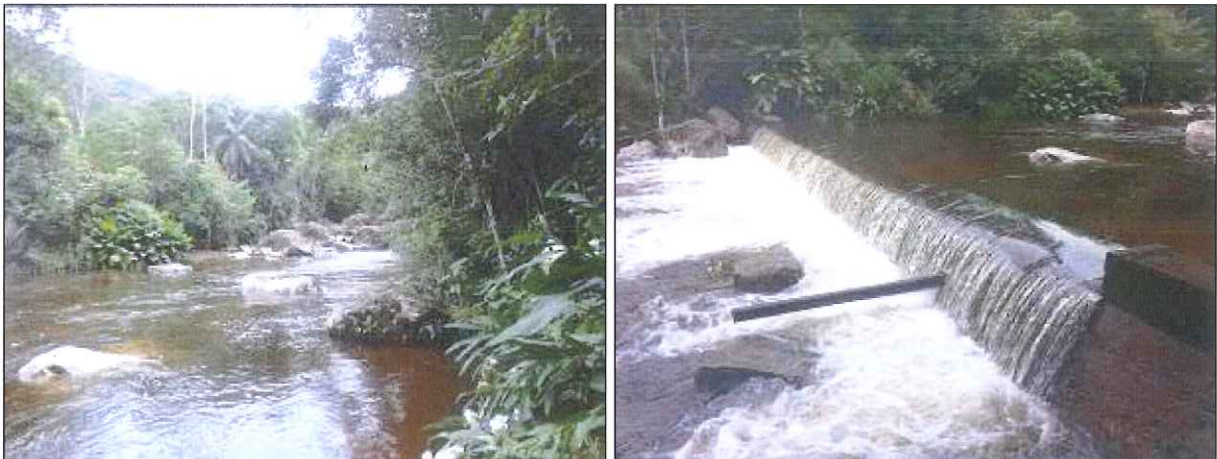
Figura 7: Represa de captação do Rio Farias

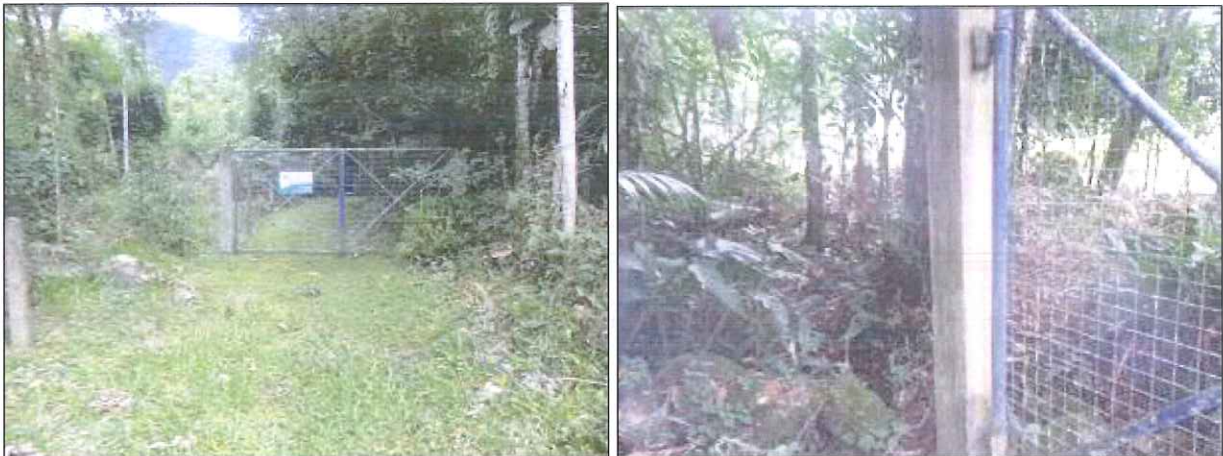
39) Existe cerca de proteção da área do manancial (Resolução ARESC nº 048/2016 - Art. 10)? Sim () **Não (x)**

Figura 8: Passagem livre, cerca e portão de acesso danificados

RECOMENDAÇÃO 07: Providenciar isolamento da área de captação, com instalação de cercas e cadeados.

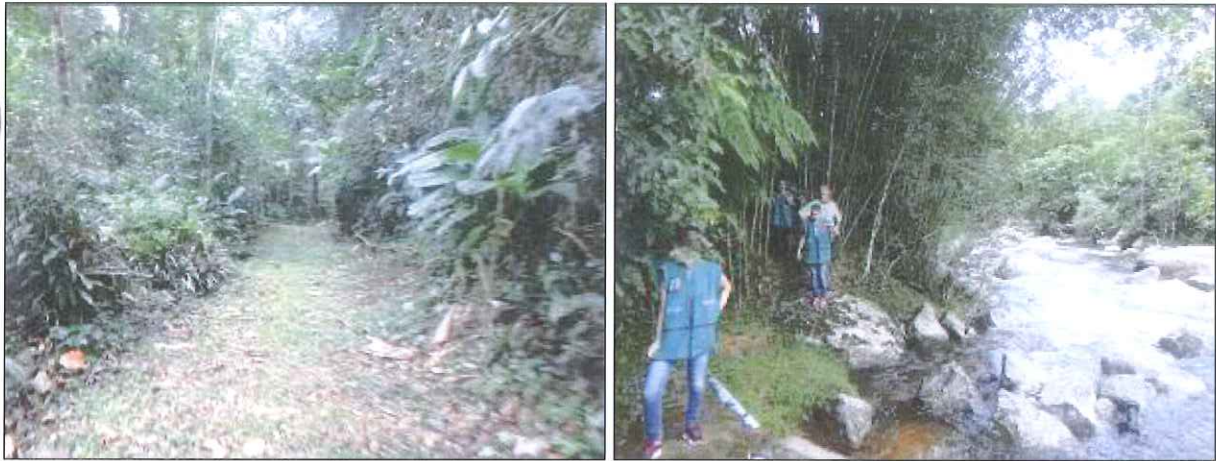
42) Existe facilidade de acesso ao local (Resolução ARESC nº 048/2016 - Art. 11)? Sim ()
Não (x)

Figura 9: Acesso dificultado perto da represa

RECOMENDAÇÃO 08: Providenciar acesso adequado ao operador até a represa de captação.

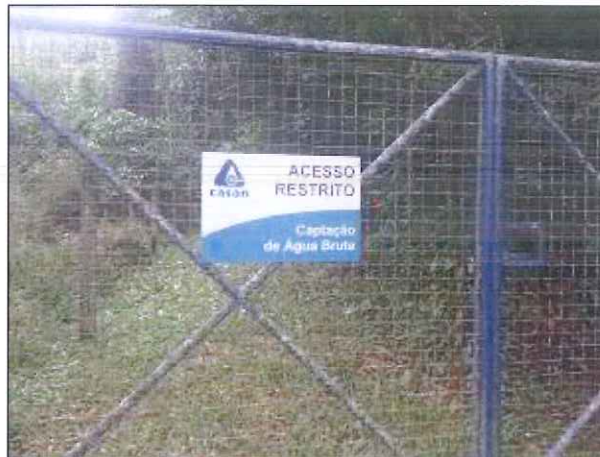
Figura 10: Placa de identificação com restrição de acesso

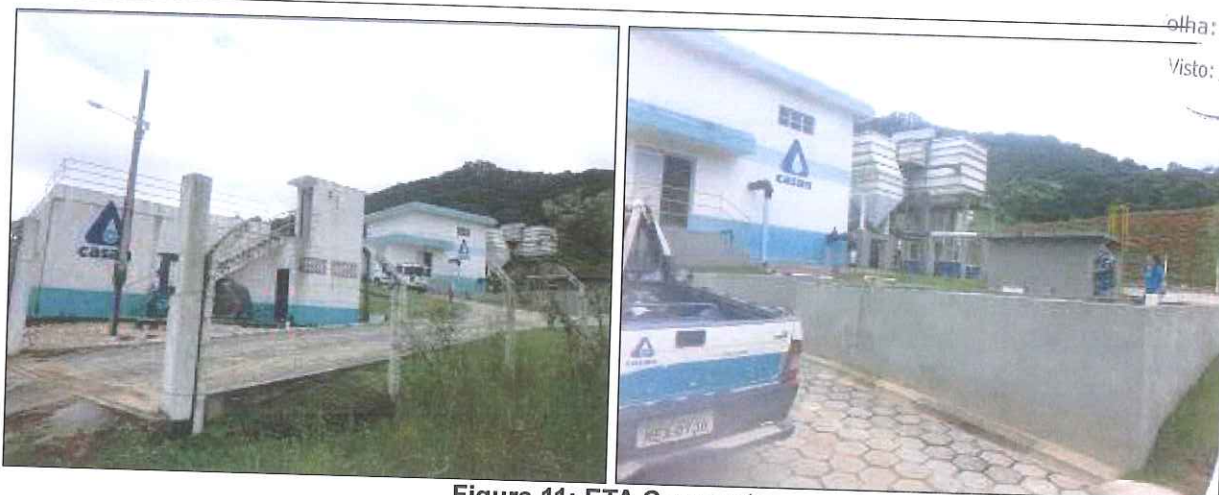
Figura 11: ETA Compacta

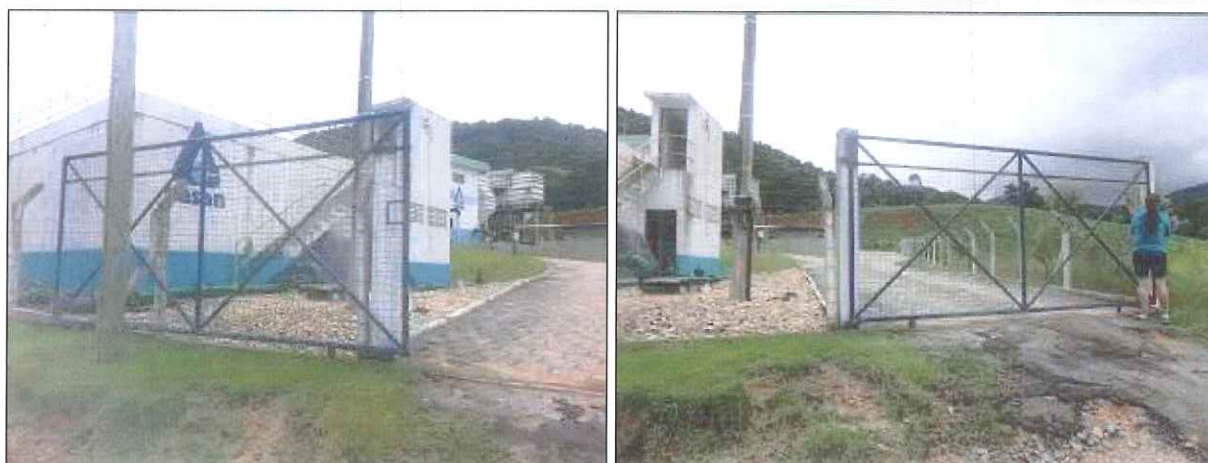
53) Existe placa de identificação com as restrições à utilização da área (Resolução ARES n° 048/2016 - Art. 6°)? Sim () Não (x)

Figura 12: Portão de Acesso

RECOMENDAÇÃO 11: Providenciar placas de identificação e restrição de acesso.

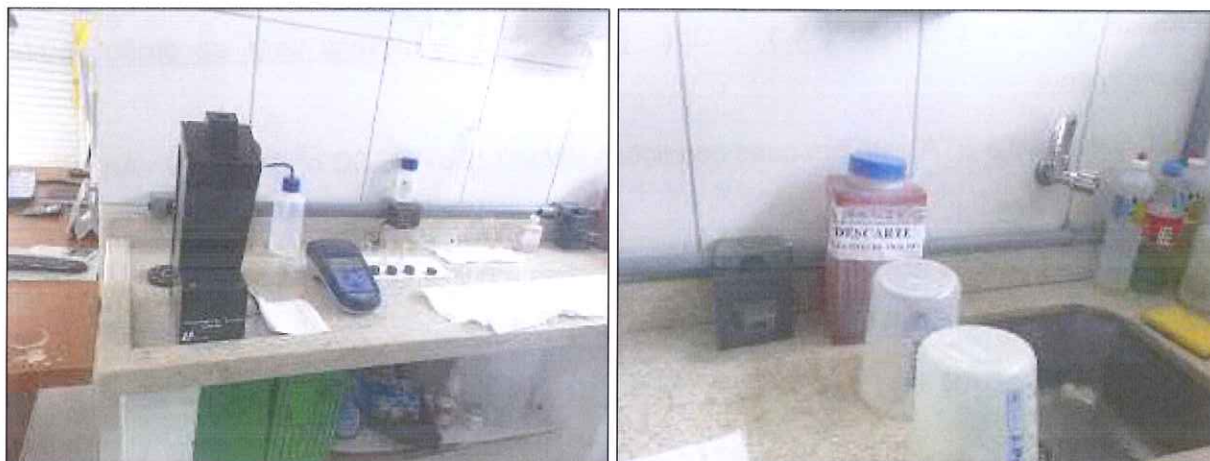
55) Quais parâmetros são analisados na ETA local? **Cloro (x) / Flúor (x) / pH (x) / Cor (x) / Turbidez (x)** – Obs.: Verificado *in loco*, na planilha de gerenciamento de rotina de operação, que os resultados da cor aparente realizados no laboratório da ETA apresentaram os mesmos valores em todas as análises realizadas no dia da vistoria.

57) É feito jar-test? Sim () Não (x)

Figura 13: Laboratório

RECOMENDAÇÃO 12: Rever os procedimentos e métodos de análise laboratorial, bem como a calibração dos equipamentos.

RECOMENDAÇÃO 13: Realizar teste de jarros para assegurar boas práticas de operação da ETA.

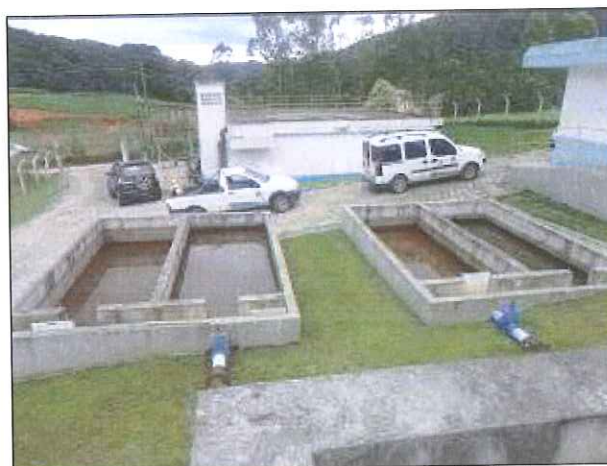
67) O lodo lançado pelos decantadores e filtros é disposto de forma adequada? Sim (x) Não () - Obs.: O lodo é levado pela empresa Rio Vivo e encaminhado para o aterro de Brusque.

Figura 14: Leito de secagem do lodo

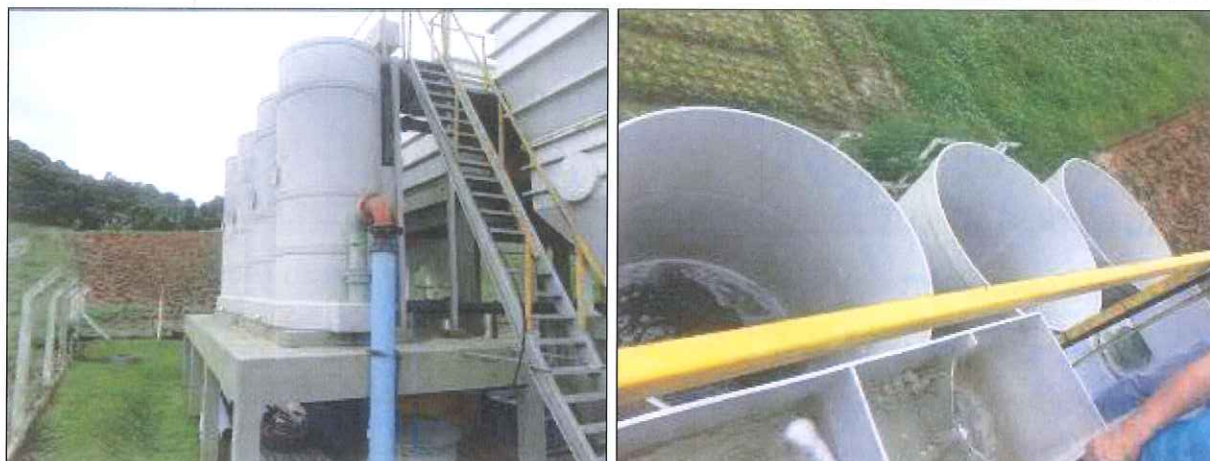
69) Os filtros estão em boas condições (Resolução ARES n° 048/2016 - Art. 15)? Sim (x) Não ()

Figura 15: Filtro da ETA

RECOMENDAÇÃO 16: Informar sobre os procedimentos de limpeza dos filtros e decantadores da ETA.

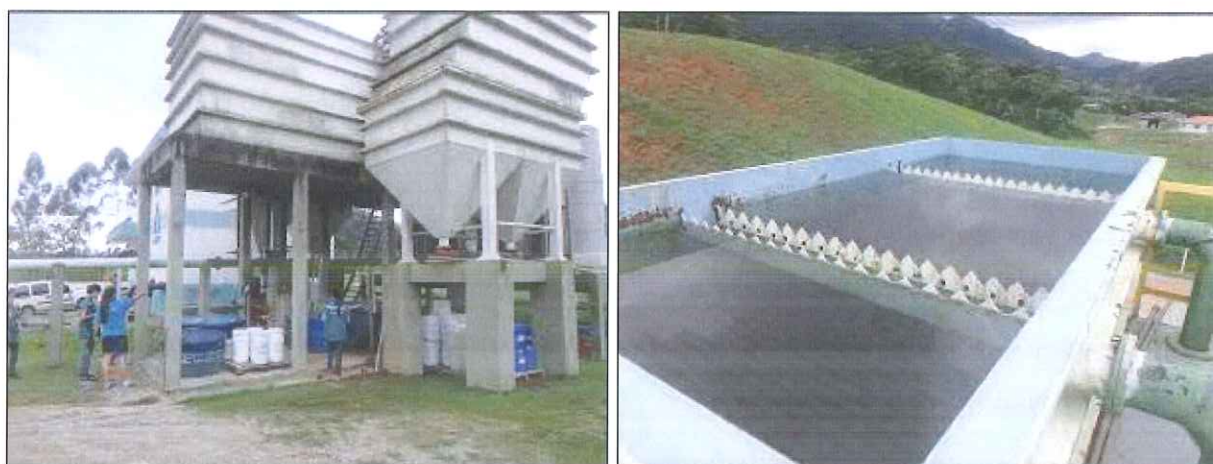
Figura 16: Decantadores da ETA

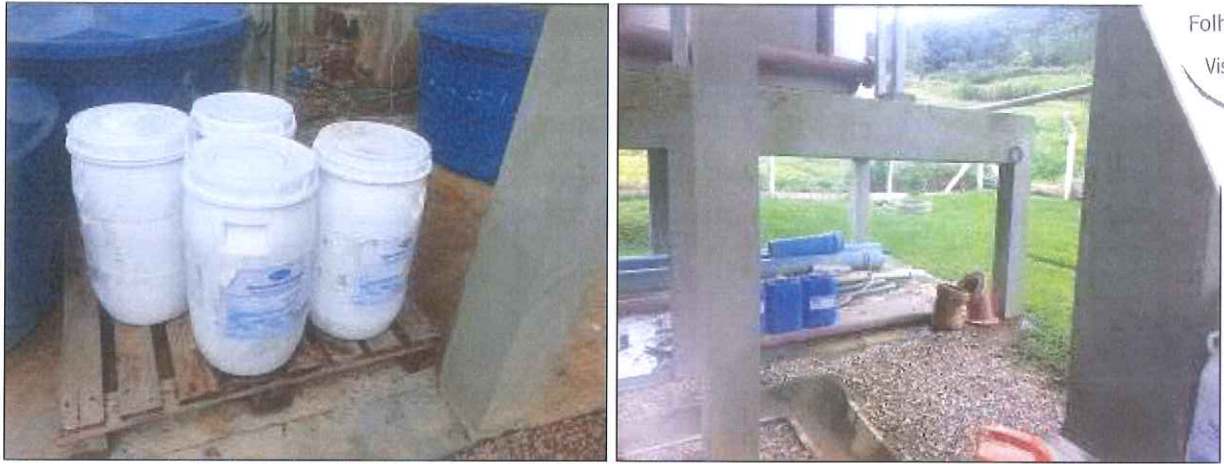
73) O armazenamento dos produtos químicos é adequado (Resolução ARESC nº 048/2016 - Art. 18, §2º)? Sim () **Não (x)**

Figura 17: Produtos químicos dispostos inadequadamente

RECOMENDAÇÃO 17: Disponer de local adequado para armazenamento e acondicionamento dos produtos químicos e materiais utilizados na ETA.

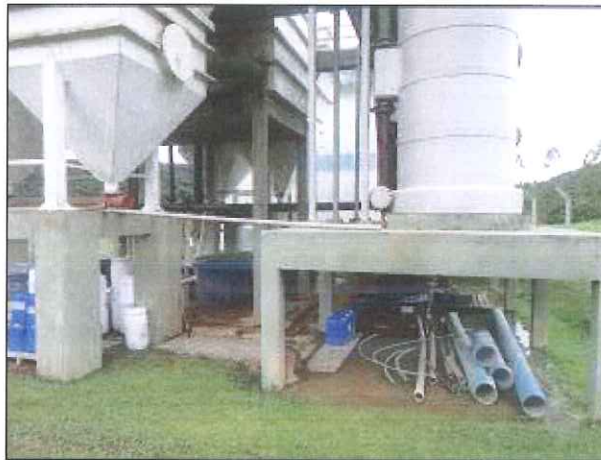
Figura 18: Produtos químicos e materiais dispostos inadequadamente

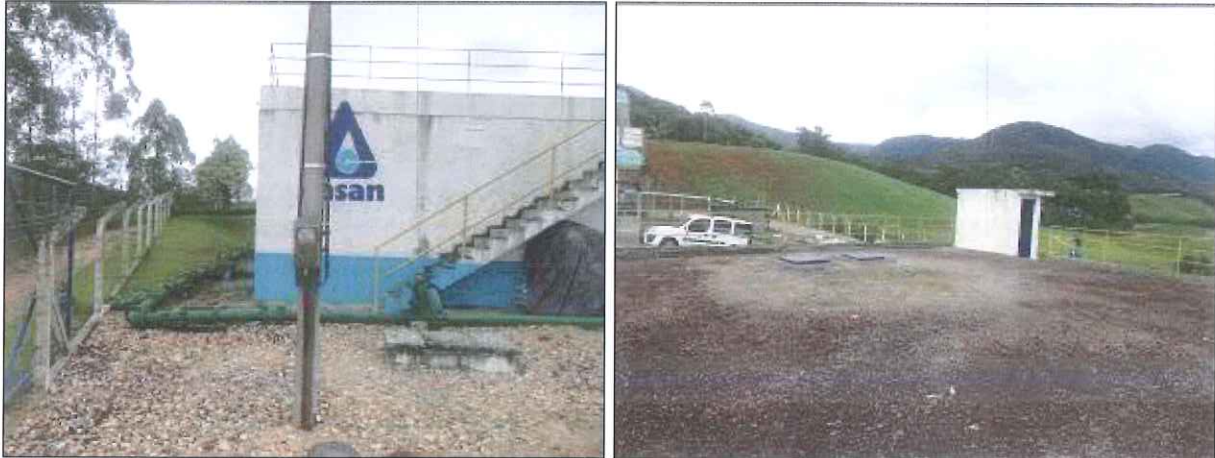
Figura 19: Reservatório junto a ETA

- 78) O Material do reservatório é: Fibra () **Concreto (x)** Outro ()
- 79) A posição do reservatório é: **Apoiado (x)** Elevado () Outro ()
- 80) Existe facilidade de acesso ao local? **Sim (x)** Não ()
- 81) Existem placas indicativas de propriedade e restrição de uso das áreas dos reservatórios (Resolução ARES n° 048/2016 - Art. 6°)? Sim () **Não (x)**

- 82) As condições de limpeza dos entornos são adequadas (Resolução ARES n° 048/2016 - Art. 23)? **Sim (x)** Não ()
- 83) As áreas estão devidamente cercadas e trancadas (Resolução ARES n° 048/2016 - Art. 23)? **Sim (x)** Não () – Obs.: Junto à área da ETA.
- 84) Portão de acesso encontra-se cadeado? **Sim (x)** Não ()
- 85) Existem escadas em boas condições de uso (Resolução ARES n° 048/2016 - Art. 23)? **Sim (x)** Não ()
- 86) Existe guarda-corpo nas áreas de visitação (Resolução ARES n° 048/2016 - Art. 23)? **Sim (x)** Não ()
- 87) As áreas de cobertura encontram-se em condições adequadas (Resolução ARES n° 048/2016 - Art. 23)? **Sim (x)** Não ()
- 88) Existe medidor de nível do reservatório em condições adequadas (Resolução ARES n° 048/2016 - Art. 23)? **Sim (x)** Não ()
- 89) Quando foi feita a última limpeza? Feita em setembro de 2014.

RECOMENDAÇÃO 19: Providenciar placas de identificação e restrição de acesso.

RECOMENDAÇÃO 20: Providenciar limpeza interna no reservatório, e manter a frequência de acordo com as Resoluções da ARESC.

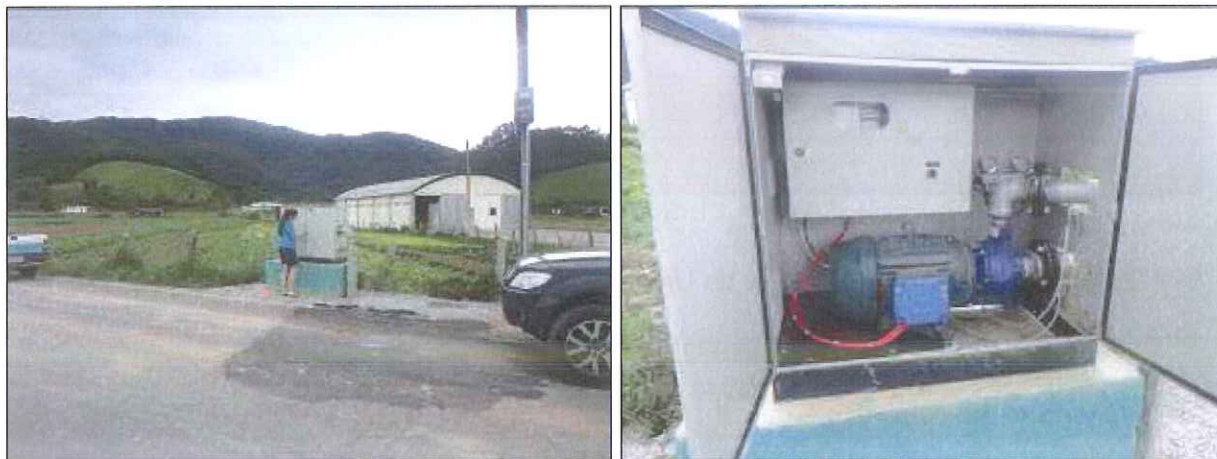
Figura 20: ERAT 1

93) Existe placa de identificação e restrição de acesso? Sim () **Não (x)**

RECOMENDAÇÃO 23: Providenciar placas de identificação e restrição de acesso.

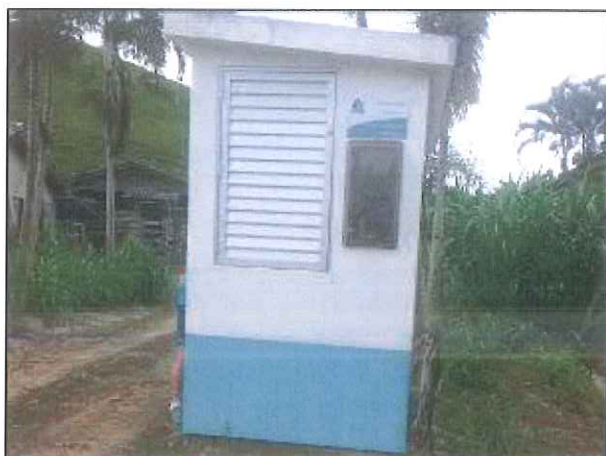
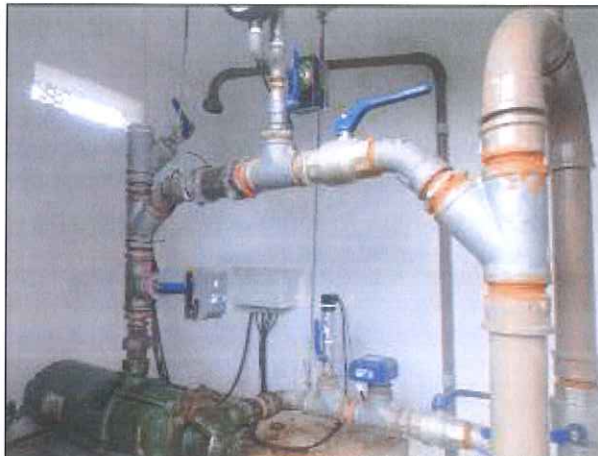
Figura 21: *Booster 15 de novembro*

105) O medidor de energia está protegido? Sim () Não (x)

RECOMENDAÇÃO 27: Providenciar isolamento total do medidor de energia por meio da instalação de cadeados
