## Relatório de Fiscalização INICIAL dos Serviços de Saneamento Básico

Relatório ARES SC GEFIS nº 011/2021

Data: Maio de 2021.

Município: **BOM JARDIM DA SERRA / SC**

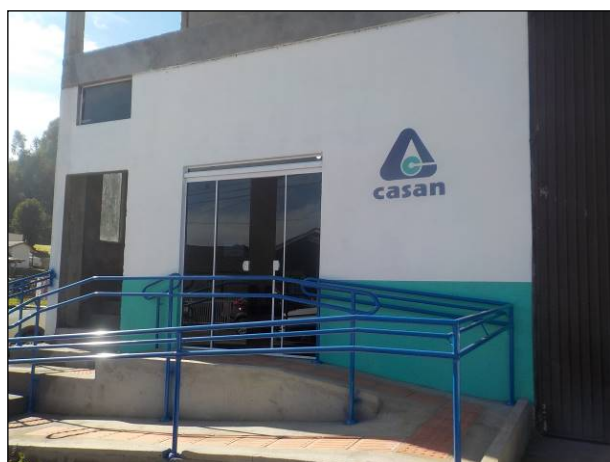
**Figura 1:** Desde janeiro de 2021 neste local funciona o Escritório de Atendimento do SAA Bom Jardim da Serra, sinalizado, com rampa de acesso e corrimãos instalados.

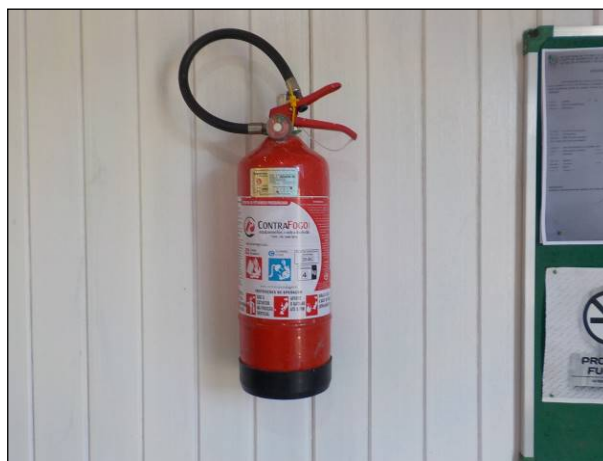
**Figura 6: Vista do cilindro contendo pó químico extintor de incêndio em boas condições de uso (pressão, lacre e casco).**

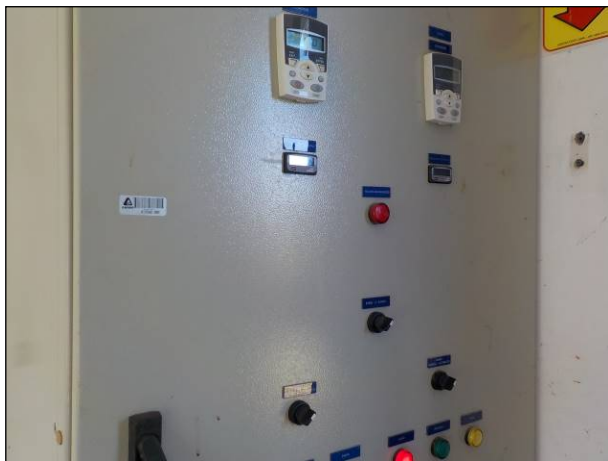
**Figura 17: Vista do painel de controle da ERAB, funcionando e com telemetria, porém sem placas indicativas de eletricidade e/ou perigo.**

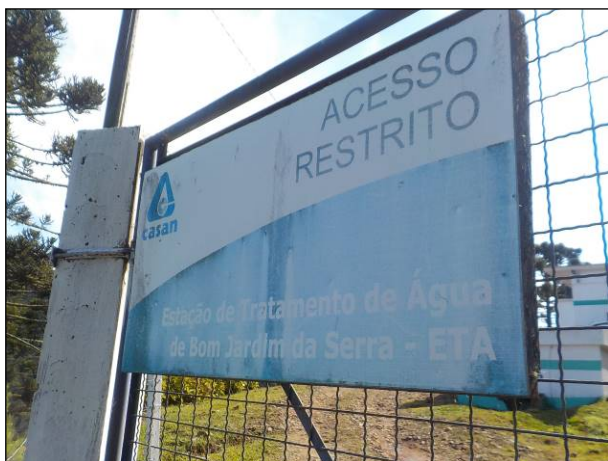
**Figura 19: Vista da placa indicativa de restrição de acesso à ETA Bom Jardim da Serra.**

**CONSTATAÇÃO 03:** Falta e/ou inadequação de placas de identificação principalmente das unidades ETA Bom Jardim da Serra (figura 19) e reservatório R2 (figura 42), contendo informações completas sobre tais.

**DETERMINAÇÃO 02:** Providenciar identificação das unidades, que estas estejam legíveis e em locais visíveis para o público.

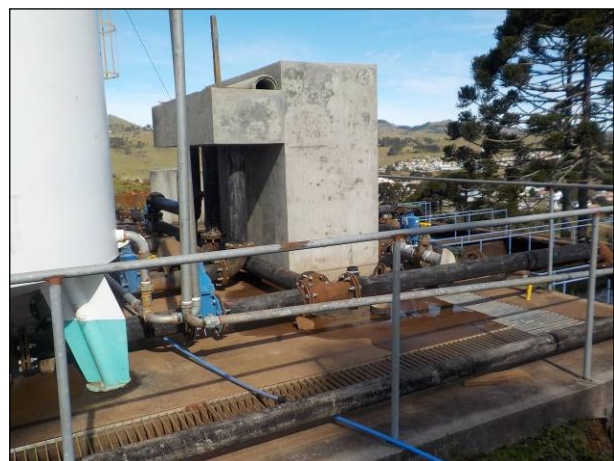
**Figura 20: Vista das obras de conclusão da nova ETA em andamento.**

**CONSTATAÇÃO 04:** Algumas unidades do tratamento da ETA Bom Jardim da Serra não foram finalizadas, a exemplo da desidratação do lodo, casa de química e substituição dos filtros lentos por reservatório, etc. Foi informado que o investimento seria realizado pela Prefeitura Municipal por meio de acordo com a FUNASA. Há necessidade de informações e documentos sobre a finalização do tratamento convencional

**DETERMINAÇÃO 03:** A Concessionária deve apresentar os esclarecimentos necessários e as tratativas da situação com a Prefeitura Municipal, bem como apresentar cronograma físico das melhorias necessárias.

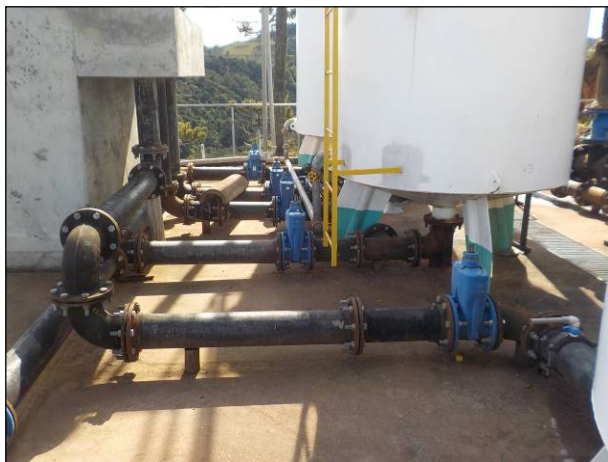
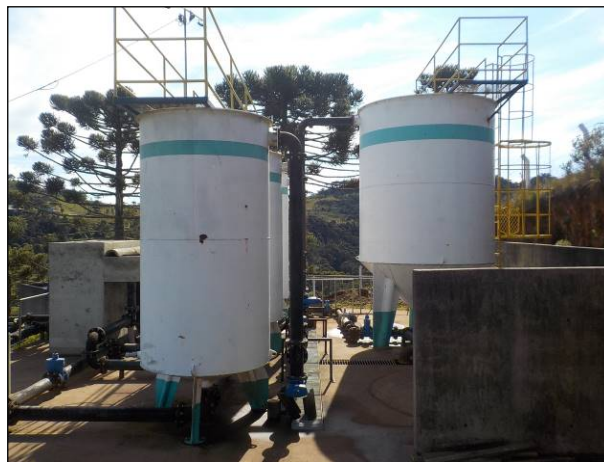
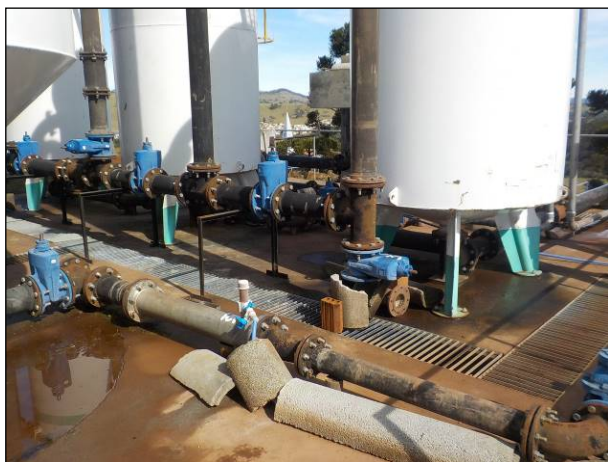
**Figura 21: Vista dos equipamentos disponíveis na ETA Bom Jardim da Serra.**

**Figura 22: Vista dos equipamentos disponíveis na ETA Bom Jardim da Serra.**

**Figura 23: Vista dos equipamentos disponíveis na ETA Bom Jardim da Serra.**

**CONSTATAÇÃO 02:** Equipamentos em desuso na unidades ETA Bom Jardim da Serra (figuras 21 a 24) devem ser retirados ou reaproveitados em outras unidades

**DETERMINAÇÃO 01:** Deverá ser feita a remoção dos equipamentos ou transferidos para uso em outras unidades deste SAA ou de outros.

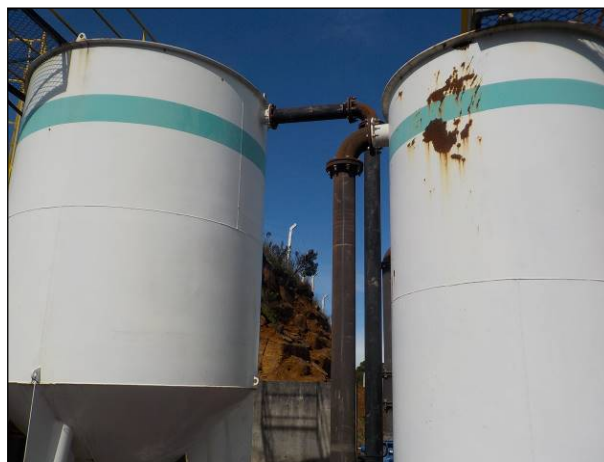
**Figura 24: Vista dos equipamentos disponíveis na ETA Bom Jardim da Serra; ferrugem aparente.**

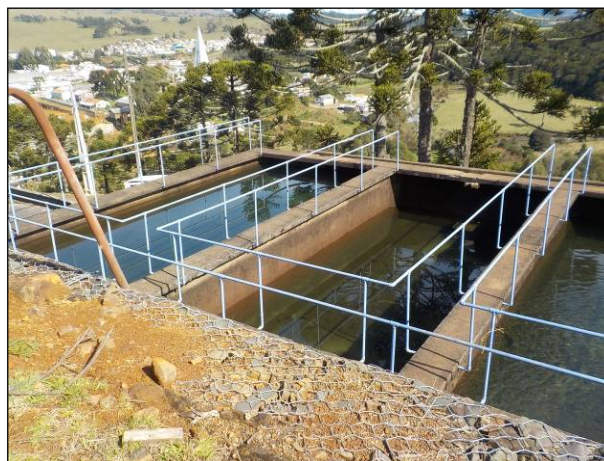
**Figura 26: Vista dos filtros lentos, posteriormente serão transformados em reservatórios (230 m<sup>3</sup>).**

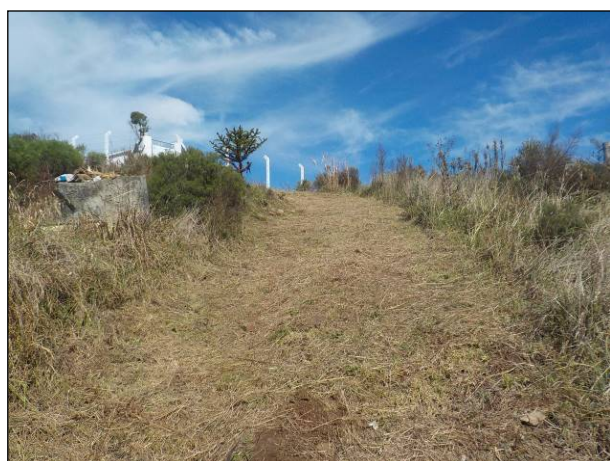
**Figura 41:** Vista do acesso ao reservatório R2, em condições satisfatórias.

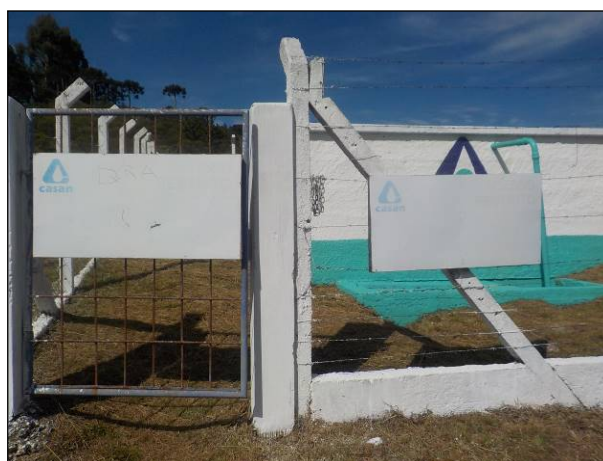
**Figura 42:** Vista do portão de entrada e das placas indicativas da unidade reservatório R2, estas em condições insatisfatórias.

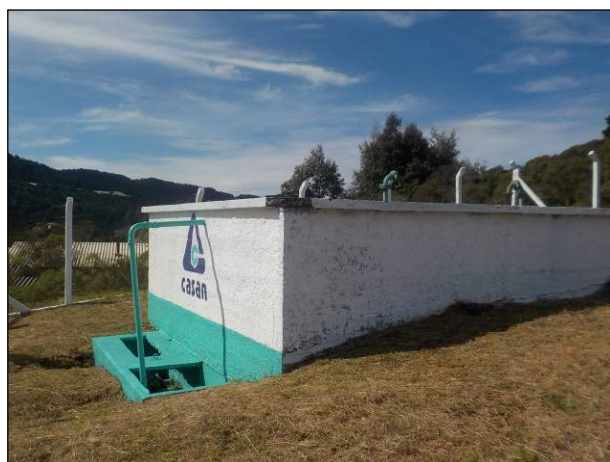
**Figura 43:** Vista do reservatório R2, em bom estado estrutural e em local cercado adequadamente.
