Relatório de Fiscalização INICIAL dos Serviços de Distribuição de Gás Natural Canalizado

Relatório ARES C GEFIS nº 032/2018

Município: **PALHOÇA, SÃO JOSÉ E FLORIANÓPOLIS - SC**

Data: Setembro de 2018.

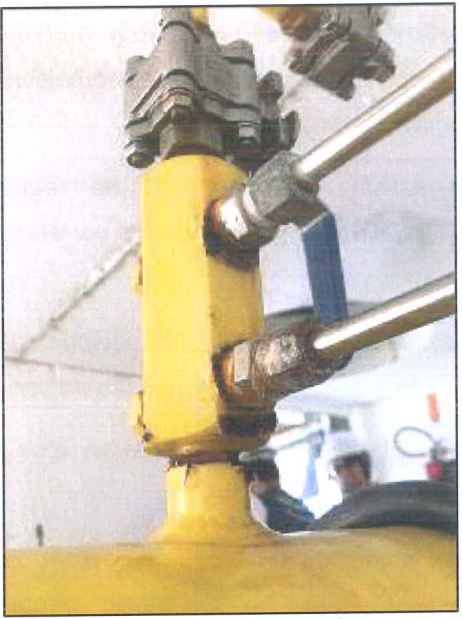
CONSTATAÇÃO 01: Conexões e/ou estruturas com pontos corroídos.

Figura 02 - Conexão com ferrugem.

DETERMINAÇÃO 01: Devem ser feitas as restaurações de todos os pontos danificados pela corrosão na ERP 33 (figuras 02 a 04). As figuras servem apenas como exemplo dos pontos com problemas, devendo a concessionária reparar todos os demais pontos não conformes.

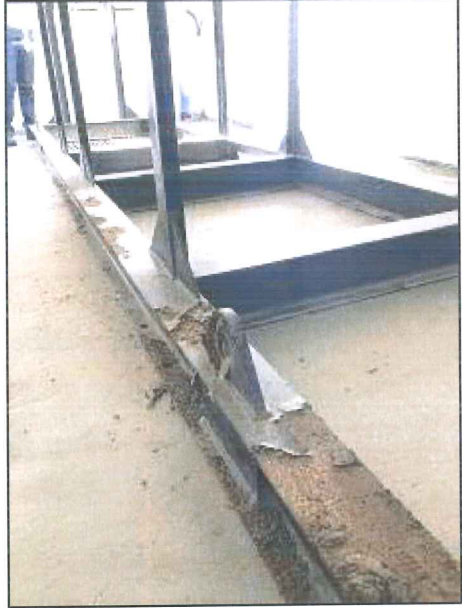
Figura 03 – Base da estrutura com ferrugem.

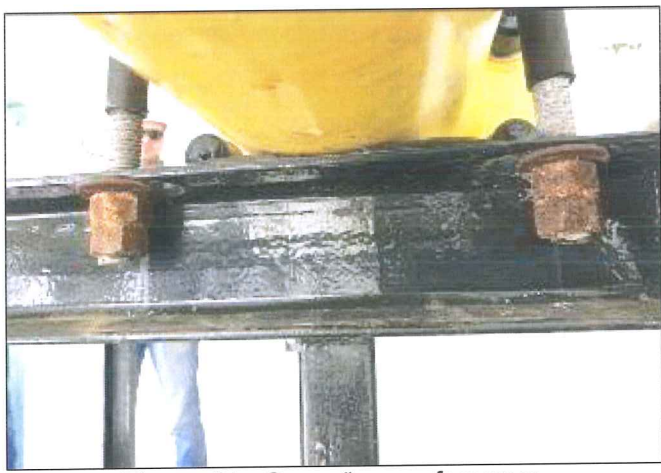
Figura 04 - Conexão com ferrugem.

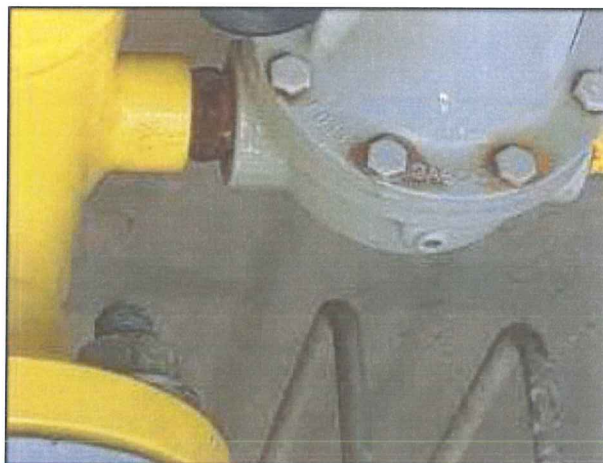
Figura 05 - Conexão com ferrugem.

DETERMINAÇÃO 02: Devem ser feitas as restaurações de todos os pontos danificados pela corrosão na ERP PEAD 06 (figura 05). As figuras servem apenas como exemplo dos pontos com problemas, devendo a concessionária reparar todos os demais pontos não conformes.

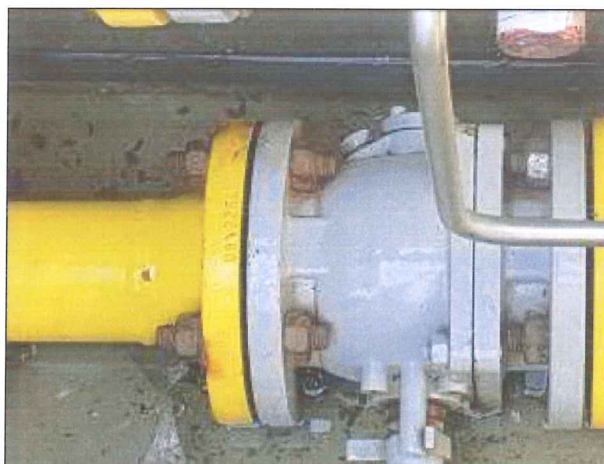
Figura 06 - Conexão com ferrugem.

DETERMINAÇÃO 03: Devem ser feitas as restaurações de todos os pontos danificados pela corrosão na ERP PEAD 07 (figura 06). As figuras servem apenas como exemplo dos pontos com problemas, devendo a concessionária reparar todos os demais pontos não conformes.

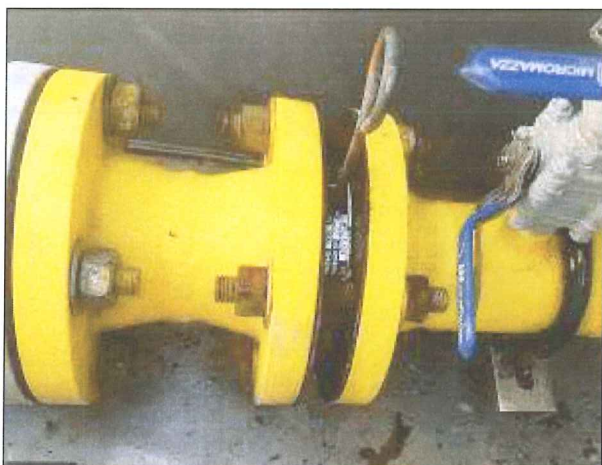
Figura 07 - Parafusos e porcas com ferrugem.

DETERMINAÇÃO 04: Devem ser feitas as restaurações de todos os pontos danificados pela corrosão na ERP PEAD 08 (figuras 07 a 09). As figuras servem apenas como exemplo dos pontos com problemas, devendo a concessionária reparar todos os demais pontos não conformes.

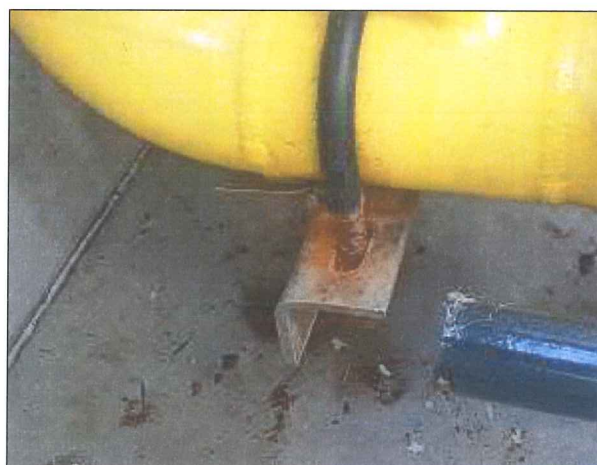
Figura 08 - Suporte enferrujado.

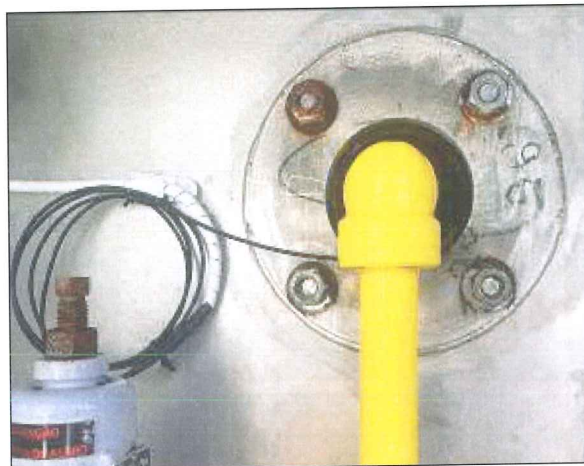
Figura 09 – Arruela de pressão e porcas com ferrugem.

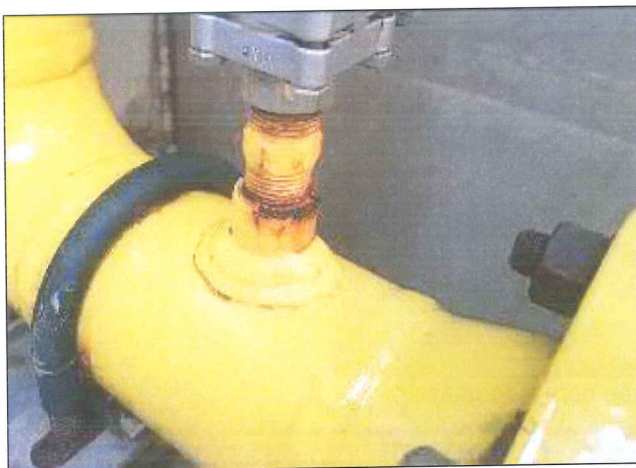
Figura 10 – Conexão com ferrugem.

DETERMINAÇÃO 05: Devem ser feitas as restaurações de todos os pontos danificados pela corrosão na ERP PEAD 14 (figuras 10 a 12). As figuras servem apenas como exemplo dos pontos com problemas, devendo a concessionária reparar todos os demais pontos não conformes.

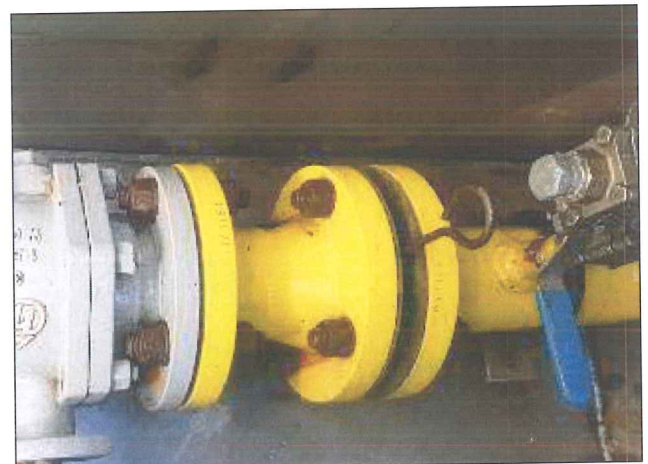
Figura 11 – Parafusos, porcas e arruela de pressão com ferrugem.

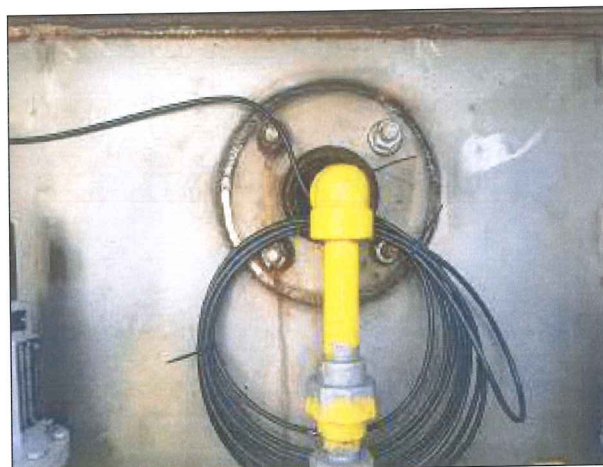
Figura 12 – Arruela de pressão e porcas com ferrugem.
