RELATÓRIO DE FISCALIZAÇÃO

Assunto: Fiscalização Inicial dos Serviços de Resíduos Sólidos
Urbanos

Aterro Sanitário da Serrana Engenharia Ltda.

Relatório nº 011/2014
Município de: Lages/SC

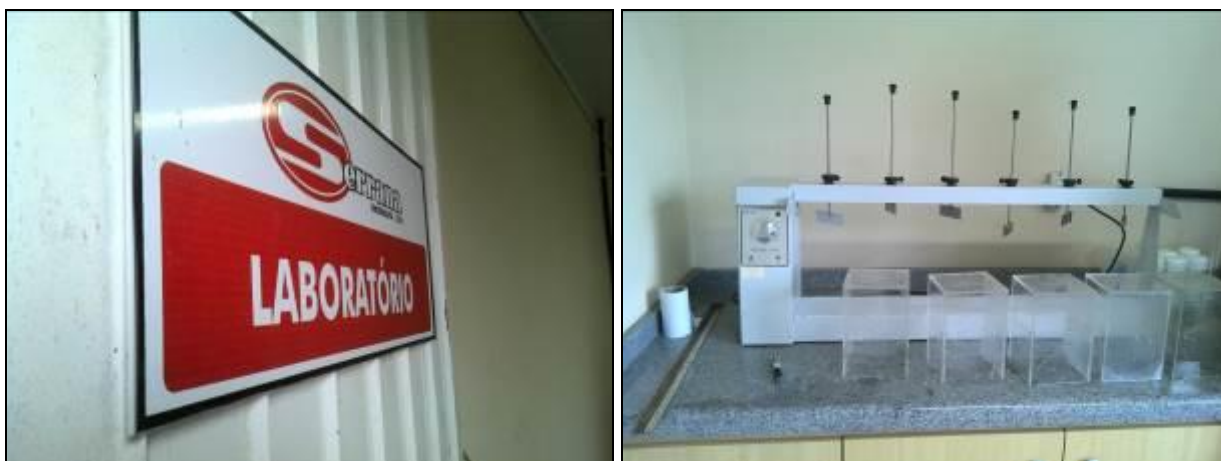
Figura 10: Laboratório

1) Existe laboratório de análises dos efluentes? Sim (x) Não () - Obs.: Laboratório precário.

RECOMENDAÇÃO 04: Melhorar estrutura do laboratório, bem como adquirir equipamentos para a realização de análises in loco.

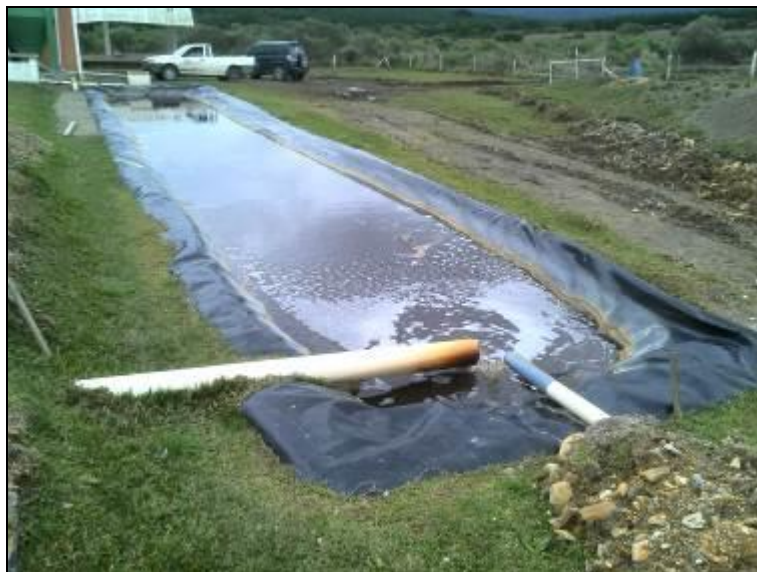
Figura 18: Lagoa de maturação

- Lagoa de Maturação (6): Nesta lagoa ocorre o polimento do efluente provindo das lagoas de decantação. Possui como objetivo a desinfecção, através da remoção de organismos patogênicos e nutrientes.

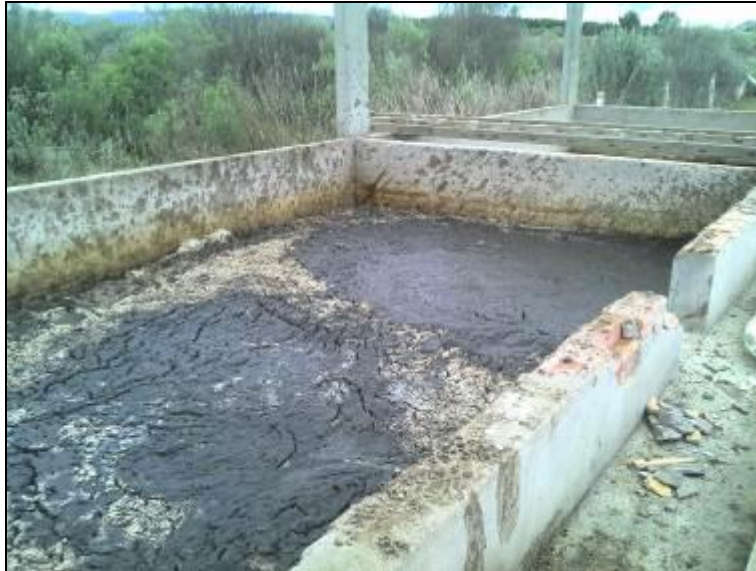
Figura 19: Leito de Secagem

- Leito de Secagem (7): Nesta etapa ocorre a desidratação do lodo proveniente das Lagoas de Decantação. Depois de desidratado, este lodo é destinado nas células de resíduos do próprio Aterro Sanitário.

RECOMENDAÇÃO 05: Melhorar estrutura do leito de secagem.

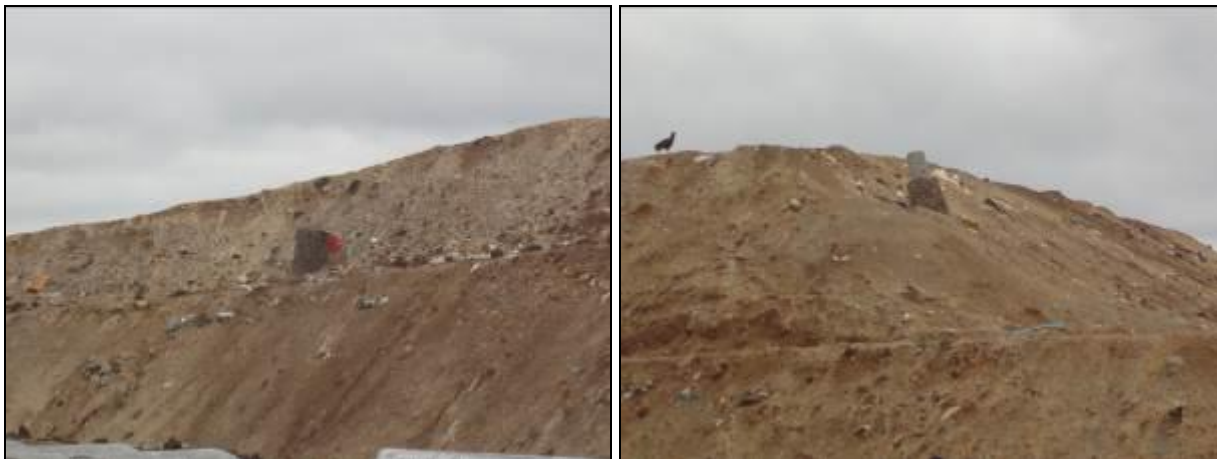
Figura 21: Queimadores de Gás

- 1) Existem queimadores e controle de emissões? Sim (x) Não () Obs.: Não estão em funcionamento, há somente o lançamento do gás.

RECOMENDAÇÃO 07: Realizar a queima do gás.

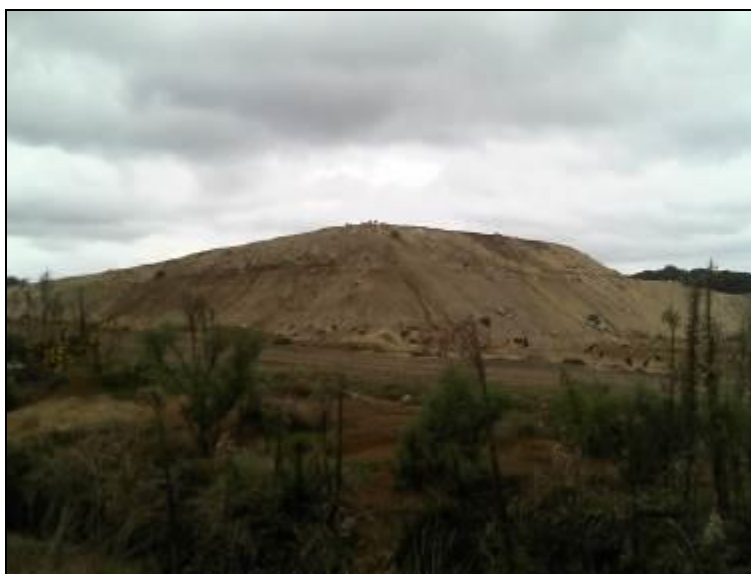
Figura 22: Passivo Ambiental

A Empresa Serrana, que atua na operação e manutenção do Aterro do município de Lages desde agosto de 2013, assumiu a área já com um grande passivo ambiental deixado pela Empresa anterior. A Serrana não pode alterar o local pois está tramitando na Justiça.

Desta forma, as novas células estão sendo feita de maneira correta, atendo as legislações vigentes.
