Relatório de Fiscalização de Acompanhamento dos Serviços de Saneamento Básico

Relatório ARESO DSAN nº 007/2021

Data: Março 2021

Município: **BRAÇO DO NORTE** / SC

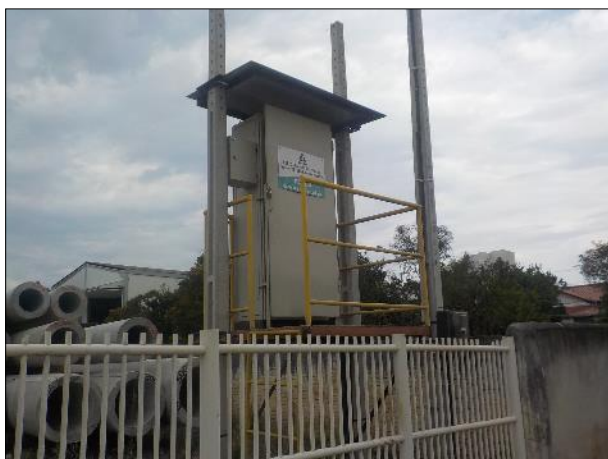
Na EEE C2 a Equipe Técnica da Aresc encontrou a placa informativa e de advertência afixada na unidade, figuras 2 e 3, e também uma boa estrutura na coleta do efluente, em boas condições

Figura 2: Vista da central de comando da EEE C2, dentro de área cercada; e como está em local elevado possui guarda-corpo.

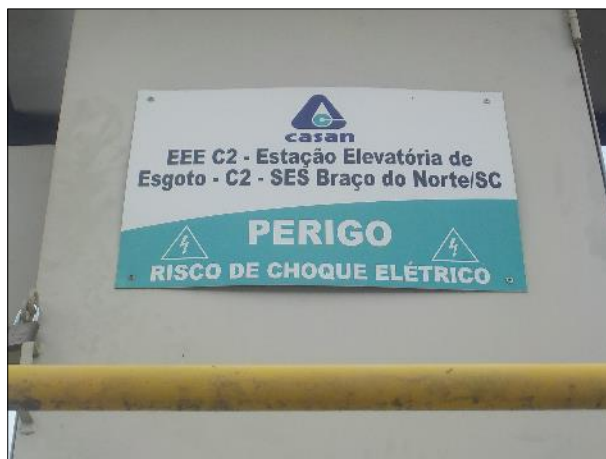
Figura 3: Vista em detalhe da placa indicativa da unidade e informativa de eletricidade.

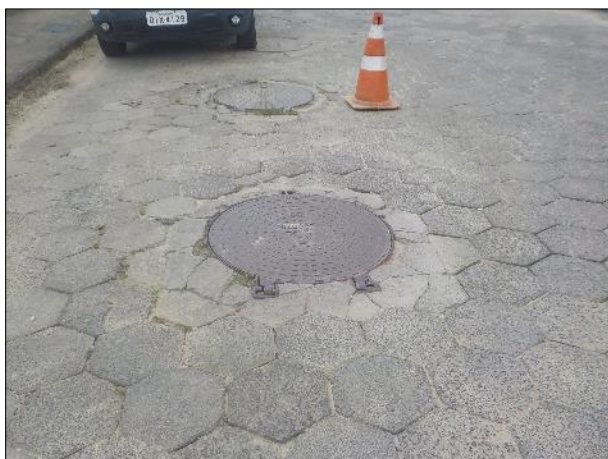
Figura 4: Vista geral das tampas do sistema de inspeção do SES em frente à central de comando da EEE C2.

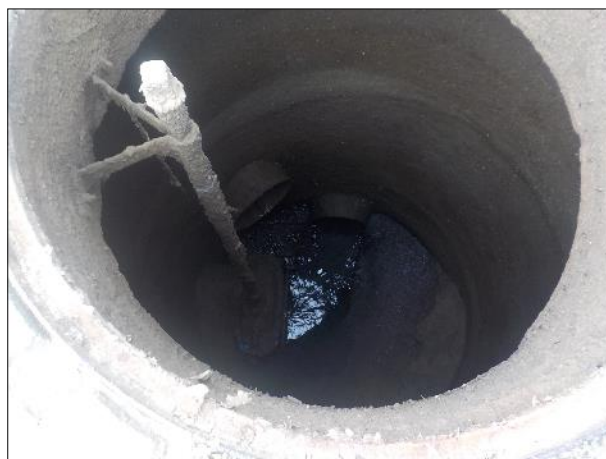
Figura 5: Vista do interior de um dos poços de visita do SES, especificamente da EEE C2.

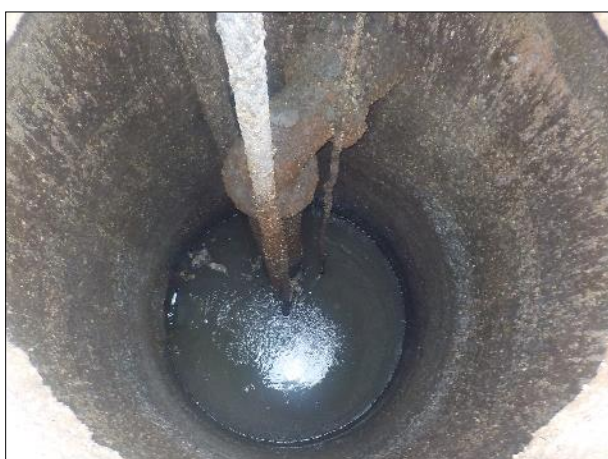
Figura 6: Vista do interior da EEE C2, boas condições de limpeza e conservação.

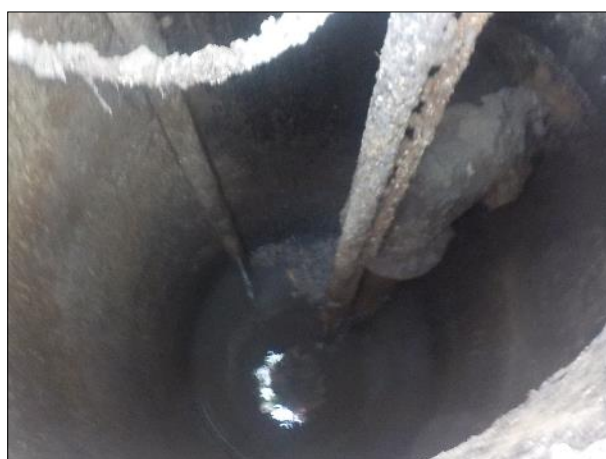
Figura 7: Vista do interior da EEE C2, boas condições de limpeza e conservação.

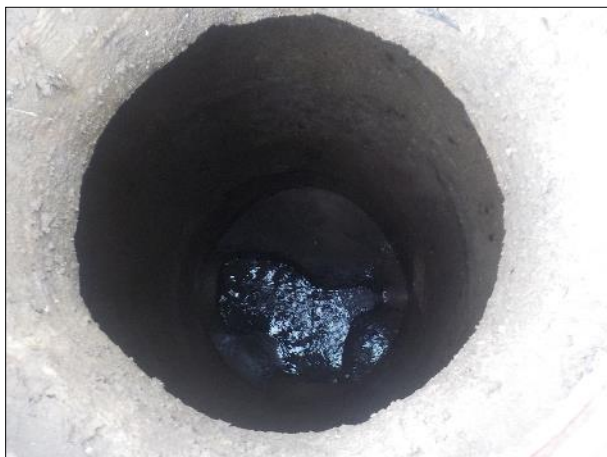
Figura 8: Vista do poço com boas condições de limpeza.

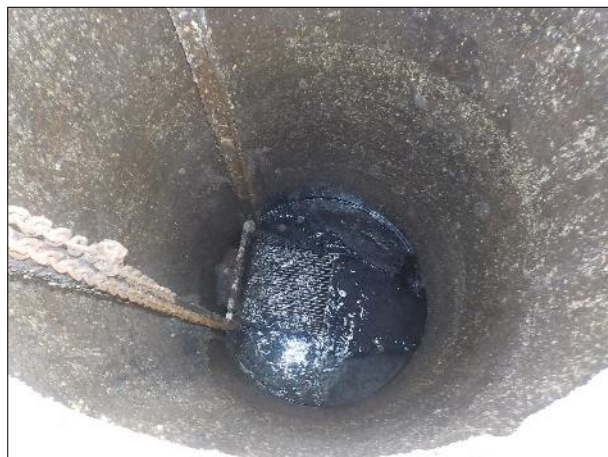
Figura 9: Vista do poço onde está instalado o gradeamento da EEE C2, boas condições de higiene e conservação.

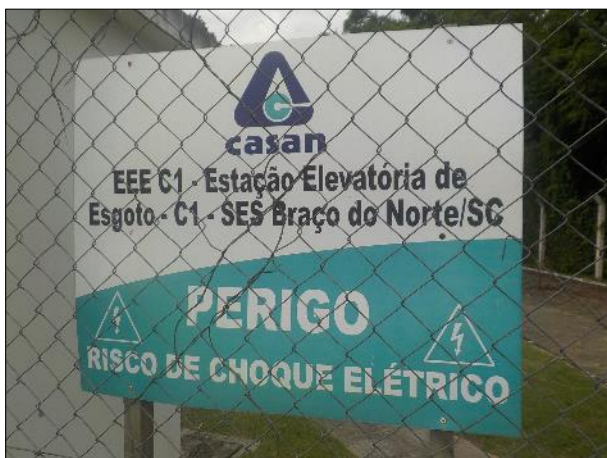
Na EEE C1 a Equipe Técnica da Aresc encontrou a placa informativa e de advertência afixada na unidade, figura 10, bem como pintura da unidade com a indicação e as cores da concessionária, figura 11, assim como uma boa estrutura no terreno e nos equipamentos, estes em boas condições gerais de funcionamento, higiene e segurança.

Figura 10: Vista da placa indicativa da EEE C1, esta contendo também o alerta de perigo para energia elétrica.

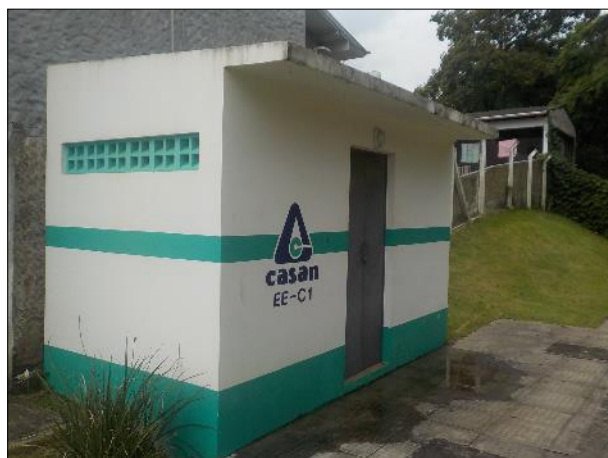
Figura 11: Vista da edificação onde estão localizados os painéis elétrico e de comando da EEE C1.

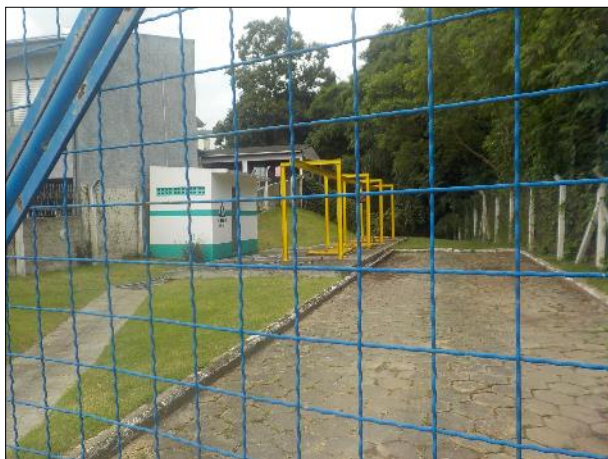
Figura 12: Vista geral do local onde está instalada a EEE C1, cercamento e portões em boas condições e manutenção adequada.

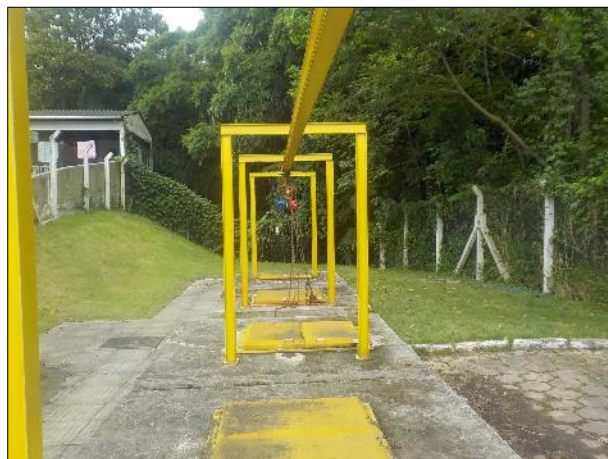
Figura 13: Vista da monovia, estrutura instalada para fazer manobras nas bombas e no gradeamento nos poços.

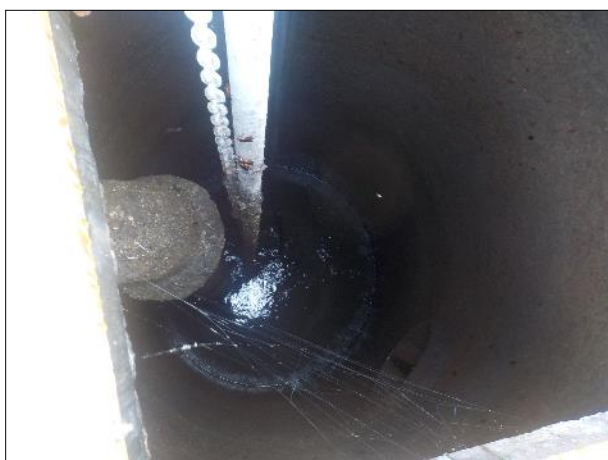
Figura 14: Vista do interior da EEE C1, boas condições de limpeza e conservação.

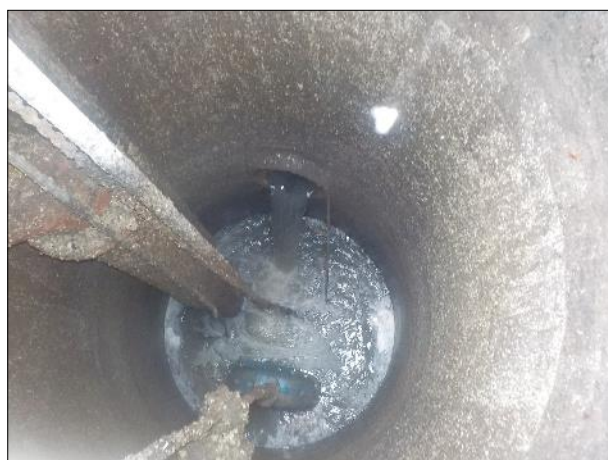
Figura 15: Vista do interior da EEE C1, boas condições de limpeza e conservação.

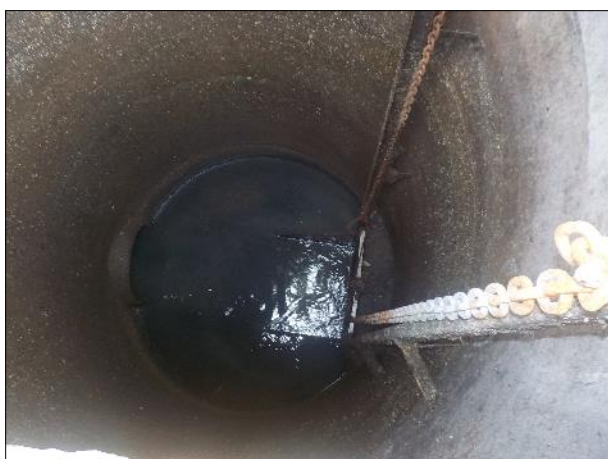
Figura 16: Vista do interior da EEE C1, gradeamento em boas condições de limpeza e conservação.

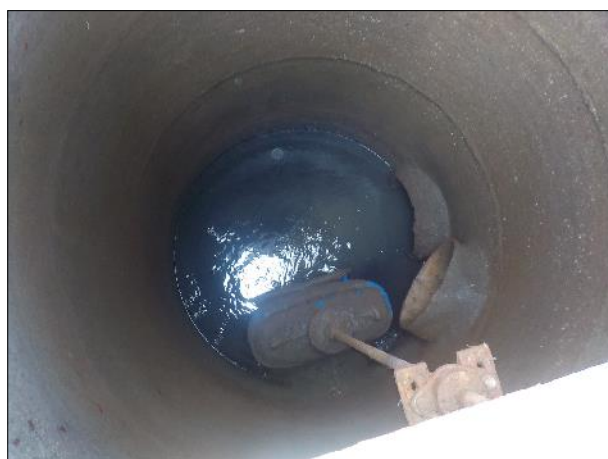
Figura 17: Vista do interior da EEE C1, boas condições de limpeza e conservação.

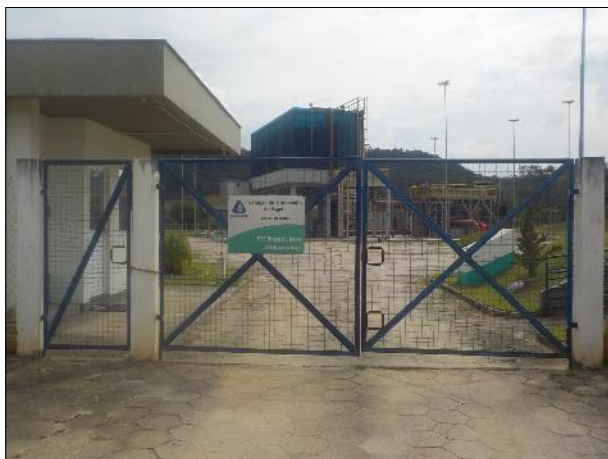
Figura 18: Vista dos portões de entrada da ETE Braço do Norte.

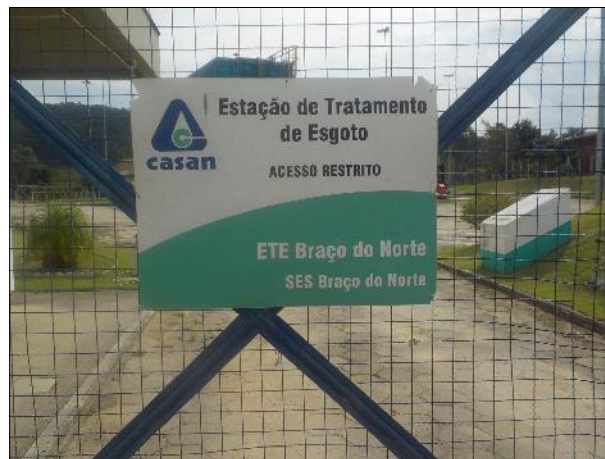
Figura 19: Vista em detalhe da placa indicativa da unidade instalada no portão de acesso de veículos à ETE Braço do Norte.

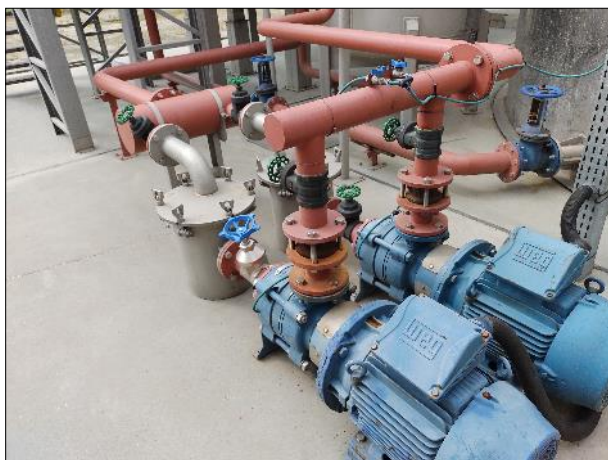
Figura 22: Bombas disponíveis, em bom estado, para realizarem a retorno de parte do lodo para reinserção no sistema da ETE.

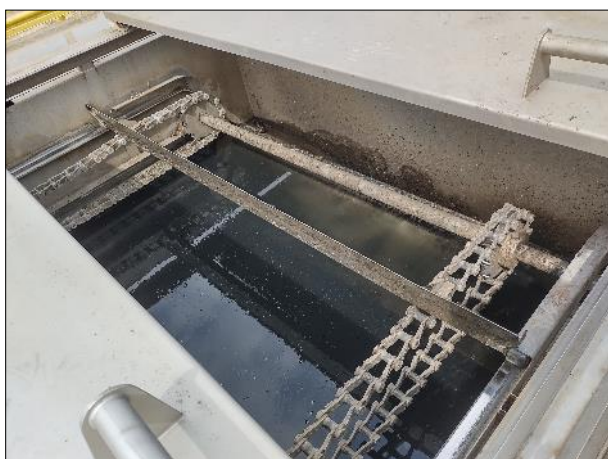
Figura 26: Vista da estrutura de tratamento preliminar da ETE de Braço do Norte, em boas condições.

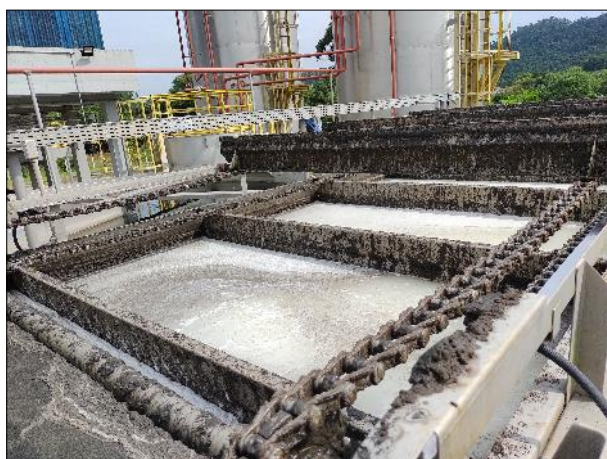
Figura 27: Vista da estrutura da ETE Braço do Norte, flotor e raspadores de lodo em boas condições operacionais.

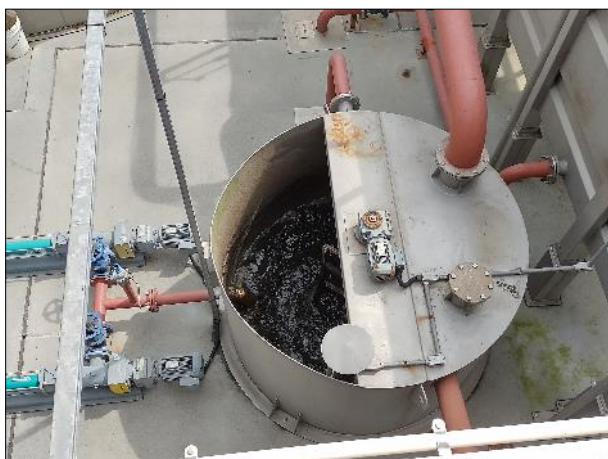
Figura 28: Vista superior do tanque de lodo flotado, em boas condições.

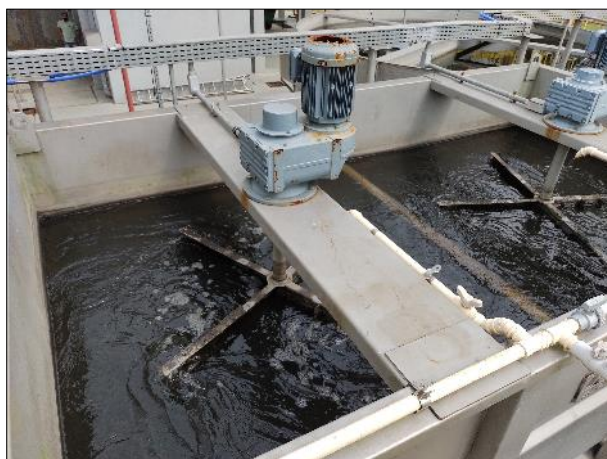
Figura 29: Vista dos tanques de floculação mecânica da ETE Braço do Norte, em boas condições.

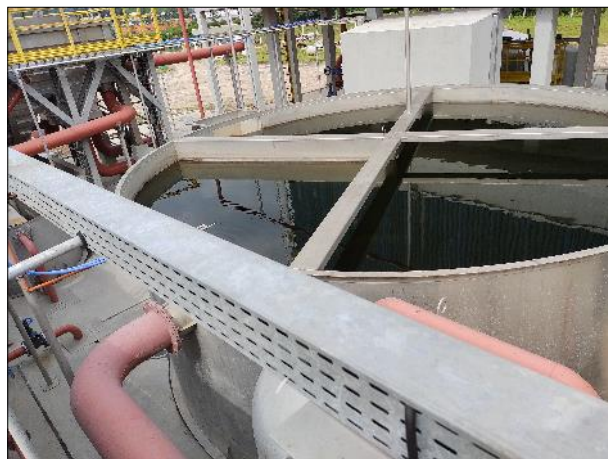
Figura 31: Vista do tanque de contato da ETE, em boas condições de operação.

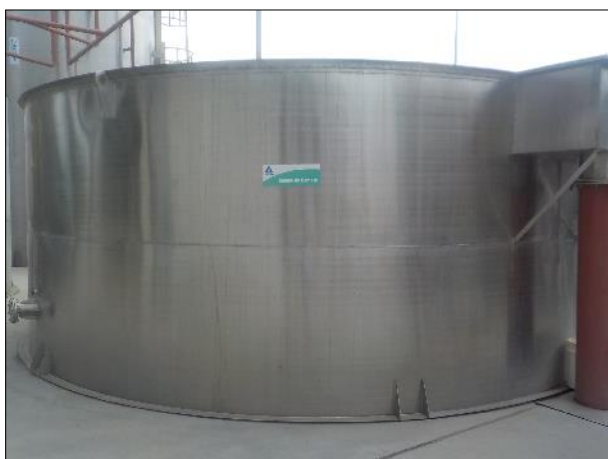
Figura 34: Vista lateral do Tanque de Contato, estrutura em boas condições e contendo placa indicativa.

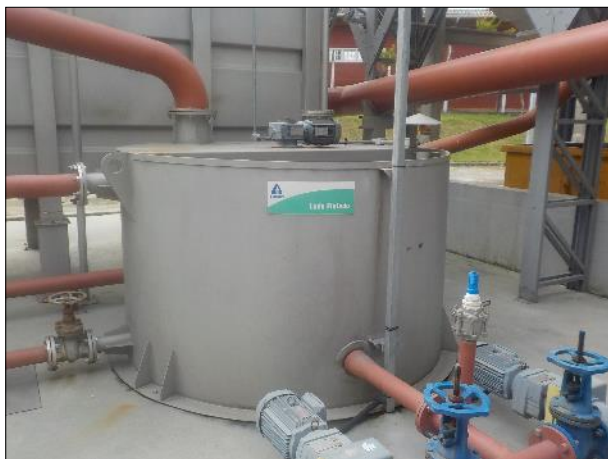
Figura 36: Vista lateral do Tanque de Lodo Flotado, equipamento em boas condições e com placa informativa.

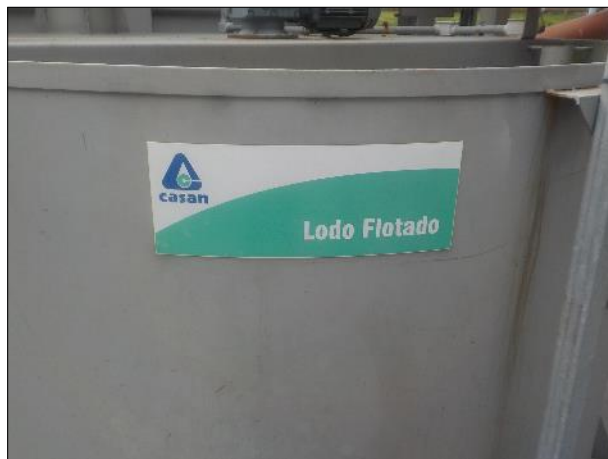
Figura 37: Vista da placa afixada na unidade, boas condições.

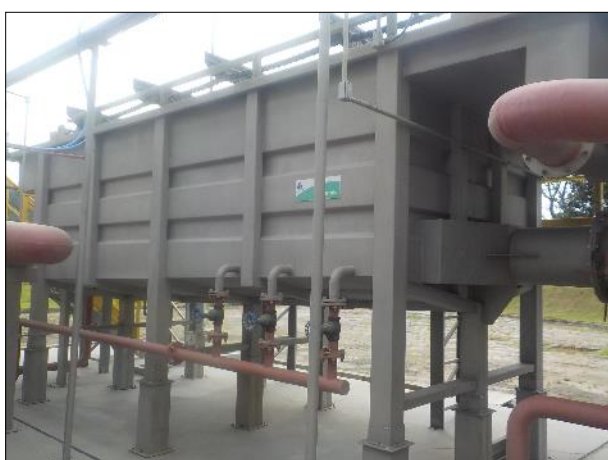
Figura 38: Vista externa do tanque de flotação da ETE Braço do Norte, em boas condições.

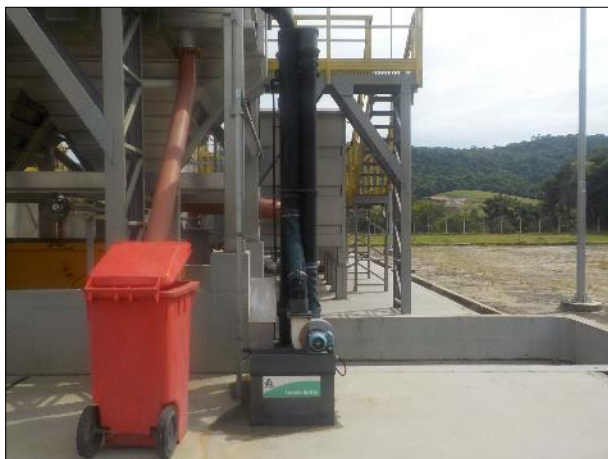
Figura 42: Vista de parte da estrutura do lavador de gás, boas condições operacionais.

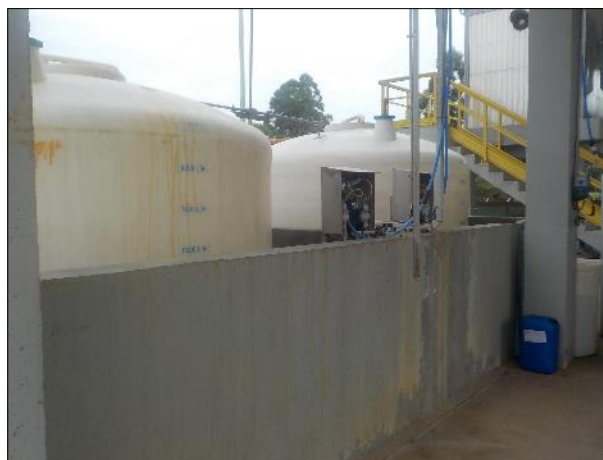
Figura 45: Vista de parte da estrutura da ETE Braço do Norte, em boas condições de operação.
