## **Relatório de Fiscalização dos Serviços de Saneamento Básico:**

### **Auditoria de Fiscalização Programada Operacional no Sistema de Esgotamento Sanitário de Rancho Queimado**

Diretoria de Saneamento Básico e Recursos Hídricos  
Relatório de Fiscalização GEFIS nº 007/2023  
Município: **RANCHO QUEIMADO** / SC  
Referência SGPe: Processo ARES nº 317/2023

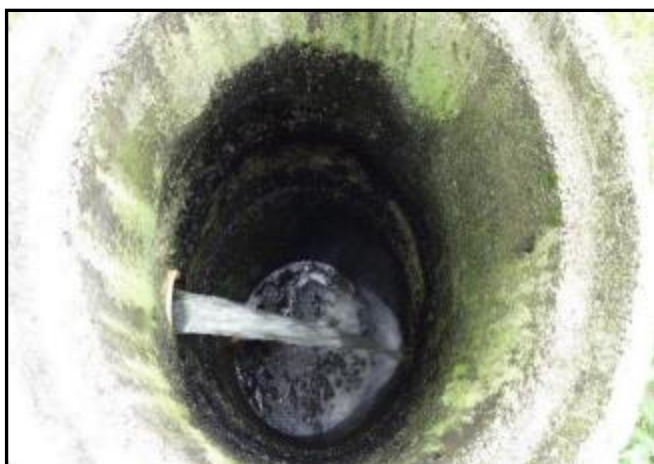
Figura 24: Efluente tratado. Aspecto visual de boa qualidade.

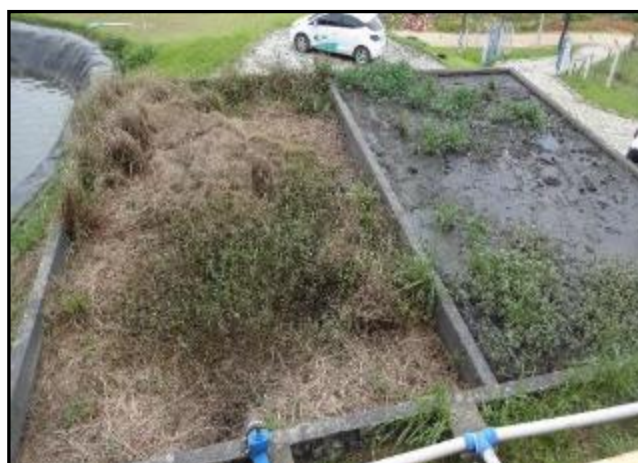
Figura 27: Leito de secagem do lodo retirado do UASB.

Obs.: A placa de identificação do leito de secagem está fixada na Caixa que acondiciona os resíduos retirados do desarenador no tratamento preliminar.

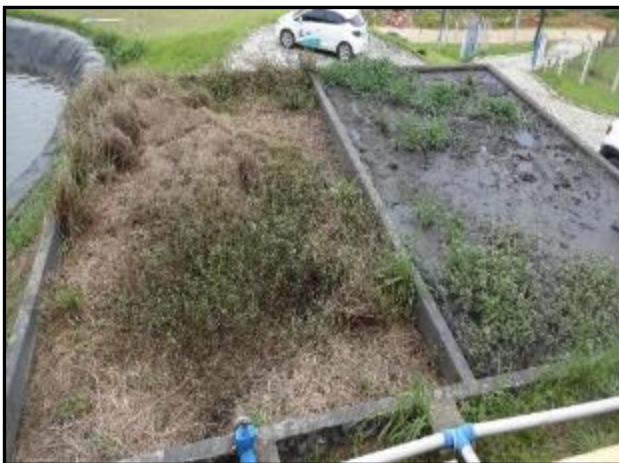
**CONSTATAÇÃO 01:** Falta e/ou inadequação de placa de identificação de Unidade de tratamento de esgotos. (Leito de Secagem da ETE; Caixa de acondicionamento de resíduos do desarenador da ETE).

Figura 58: Leito de Secagem.

**DETERMINAÇÃO 01: Leito de Secagem.** Providenciar a instalação de placa de identificação do Leito de Secagem da ETE Rancho Queimado. (figura 58).

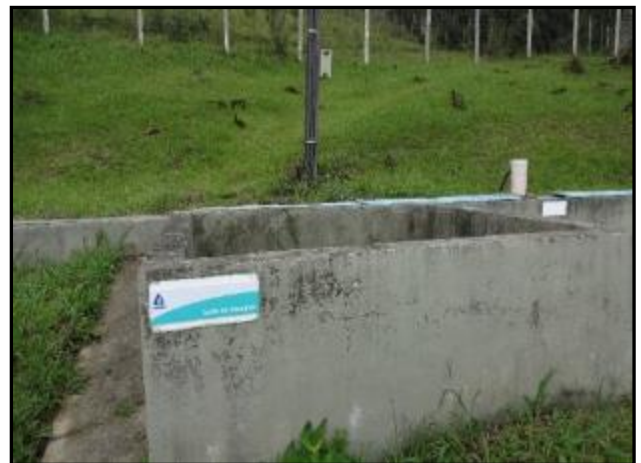
Figura 59: Caixa de acondicionamento dos resíduos do desarenador.

**DETERMINAÇÃO 02: Caixa de acondicionamento dos resíduos do desarenador.** Providenciar a adequação ou a instalação de placa de identificação da Caixa de acondicionamento dos resíduos do desarenador da ETE Rancho Queimado. (figura 59).

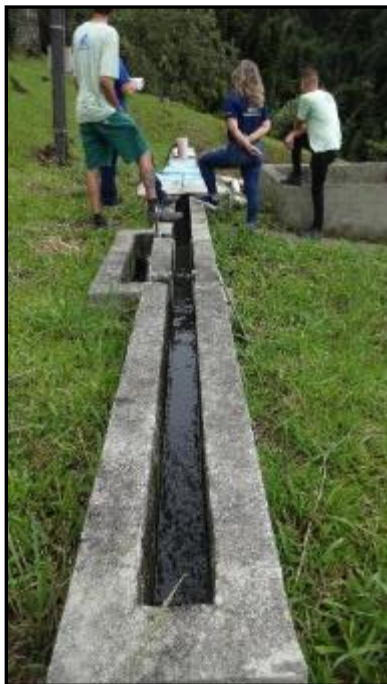
**CONSTATAÇÃO 02:** Falta de unidade para retenção de sólidos grosseiros. (ETE Rancho Queimado).

Figura 60: Tratamento preliminar.

**DETERMINAÇÃO 03: ETE Rancho Queimado.** Deve ser feita a instalação de unidade (grade de barras) após chegada do efluente bruto na ETE Rancho Queimado para reter os sólidos grosseiros (tratamento preliminar) observando o que preconiza as normas técnicas, a fim de melhorar as demais etapas do tratamento. (figura 60).

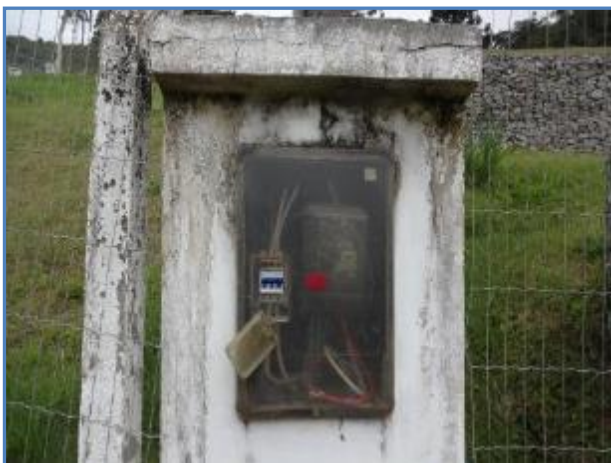
**CONSTATAÇÃO 03:** Falta de cadeados, trancas e/ou lacres nas caixas do medidor de energia, ou caixa danificada (ETE Rancho Queimado).

Figura 61: Medidor de energia sem lacre.

**DETERMINAÇÃO 04: ETE Rancho Queimado.** A Concessionária deverá providenciar dispositivo para fechamento adequado da caixa do medidor de energia a fim de evitar o acesso de pessoas não autorizadas ao disjuntor, além do lacre da tampa do quadro por parte da concessionária de energia. (figura 61).
