Relatório de Fiscalização Emergencial dos Serviços de Saneamento Básico

Relatório ARESG GEFIS nº 011/2020

Município: **SÃO JOAQUIM** / SC

Data da Inspeção: 28 de abril de 2020.

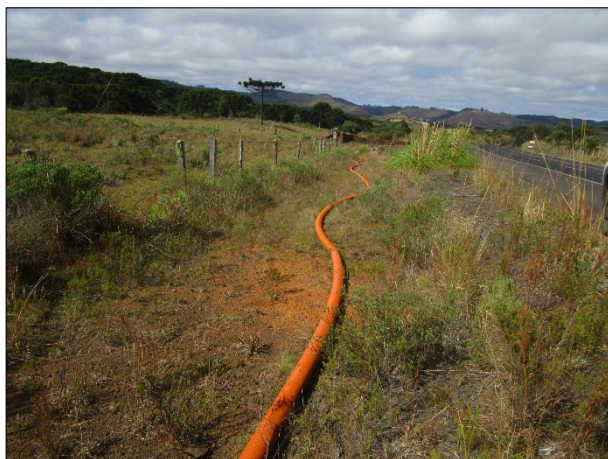
Figura 2: Uma das duas tubulações de 2 Km, para transpor o divisor de águas, que foi mantida para uso futuro, se necessário.

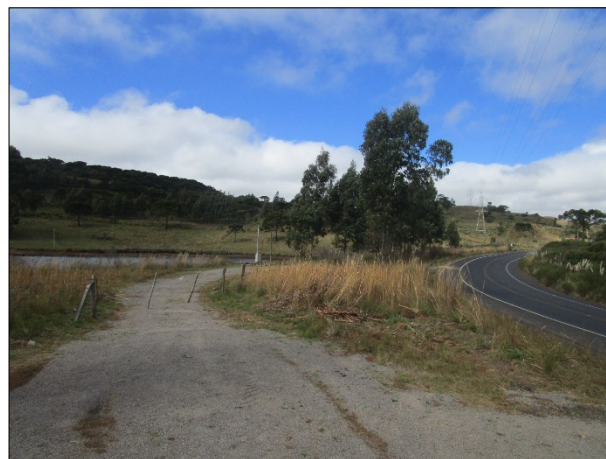
No entanto, esta medida foi apenas temporária, pois o açude está atualmente em seu nível mais baixo, não sendo mais viável para esta operação, como as figuras 2 a 5, a seguir, podem comprovar. Ressalta-se que as instalações elétricas no local foram mantidas pela concessionária, pois ainda pode haver necessidade futura de reutilização deste local para complemento no abastecimento.

Figura 3: Vista da entrada do açude particular, nas margens da SC-114, utilizado para o abastecimento público durante mês de março.

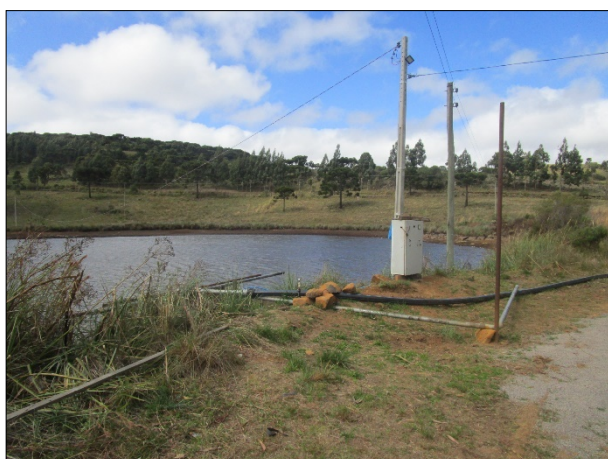
Figura 4: Vista do açude privado, em primeiro plano a estrutura elétrica ainda instalada e ao fundo o nível do reservatório,

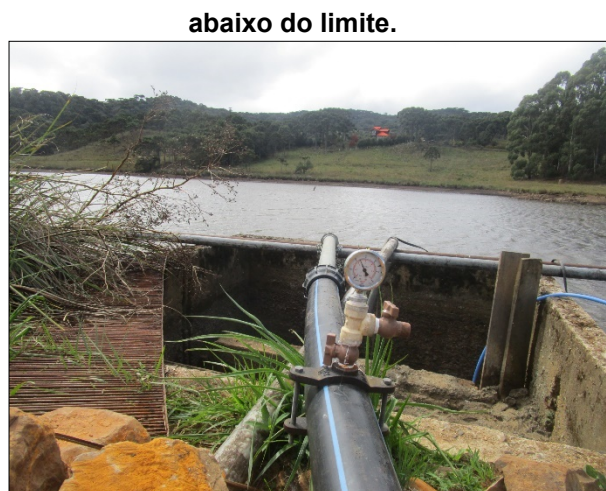
Figura 5: Estrutura ainda mantida, com os instrumentos de medição e tubulação.

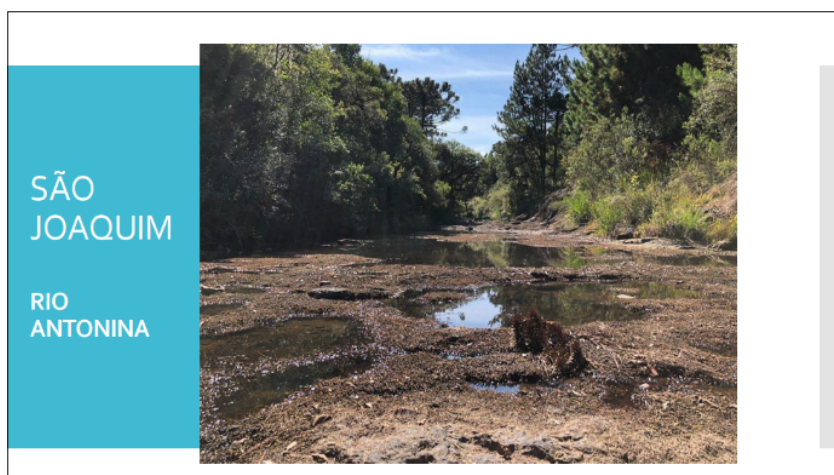
Figura 6: Rio Antonina, área próxima à área de captação de água bruta.

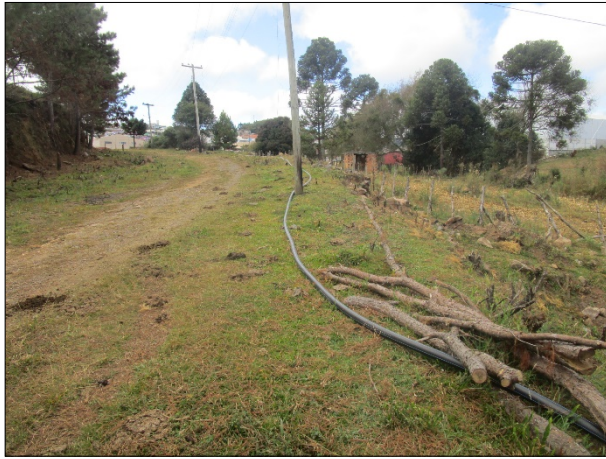
Figura 7: Estrutura instalada para levar a água tratada do poço até a rede de distribuição.

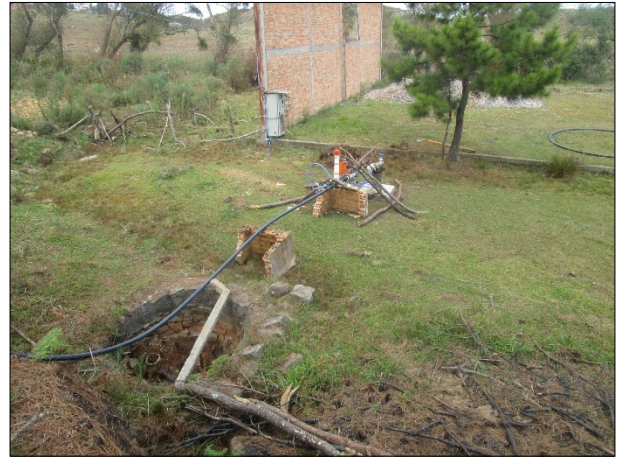
Figura 8: Área do poço e sua estrutura, incluindo nova instalação elétrica, ao fundo, sem proteção adequada, colocando em risco o abastecimento e o indivíduo que se aproximar.

No entanto, embora sejam instalações temporárias (talvez de longo prazo), a concessionária deve atentar-se para a segurança destas novas instalações, incluindo a segurança do indivíduo quando está próximo a esta unidade, por ter risco de choque elétrico, por exemplo, quanto risco para o SAA, já que as unidades estão expostas e sem placas informativas, podendo ocasionar ações que prejudiquem a qualidade da água no sistema público de abastecimento.

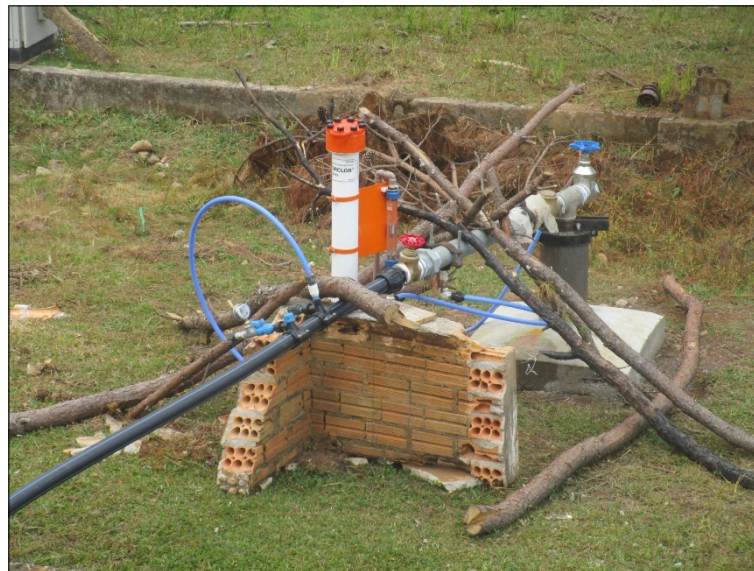
Figura 9: Equipamentos instalados no poço particular, utilizado para abastecimento público, para captura da água bruta e tratamento desta antes de envio para a rede pública de distribuição. Poço sem proteção adequada, colocando em risco o abastecimento.

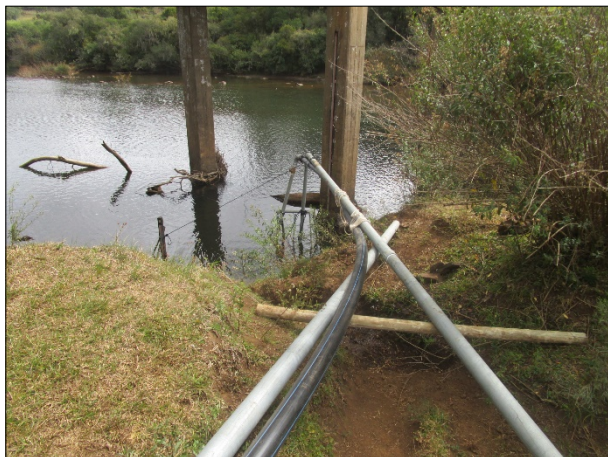
Quanto à estrutura montada junto à ponte sobre o rio Lava-Tudo (figuras 10 a 13), na rodovia SC-114, esta possui duas bombas ligadas à rede de energia elétrica instaladas a pedido da concessionária Casan, sem nenhuma alternativa energética para casos de interrupção de energia na rede, por isso, segundo o Engenheiro João Paulo de Sá, há uma previsão futura de instalação de um conjunto gerador de energia elétrica movido à combustível fóssil junto ao local. O local está dentro de uma propriedade privada, porém não foi explicitado se há um sistema de segurança contra invasões ou vandalismo, bem como as bombas e quadro de energia elétrica não possuem proteção específica e não foi informado sobre a existência de um sistema supervisor à distância.

Figura 10: Ponto onde a estrutura externa se liga às bombas de captação de água bruta submersas no rio Lava-Tudo.

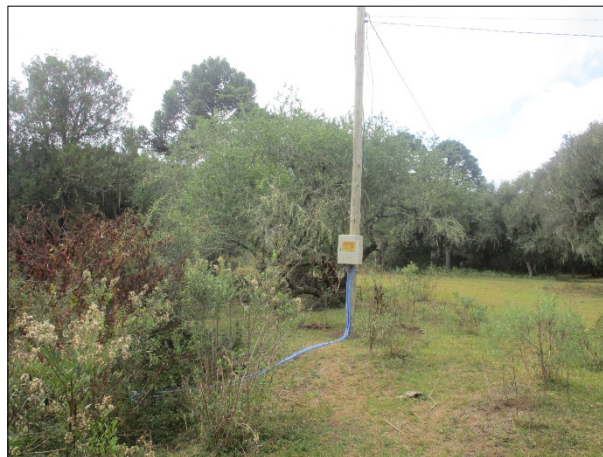
Figura 11: Instalação elétrica exclusiva para as bombas de captação imersas no rio Lava-Tudo.

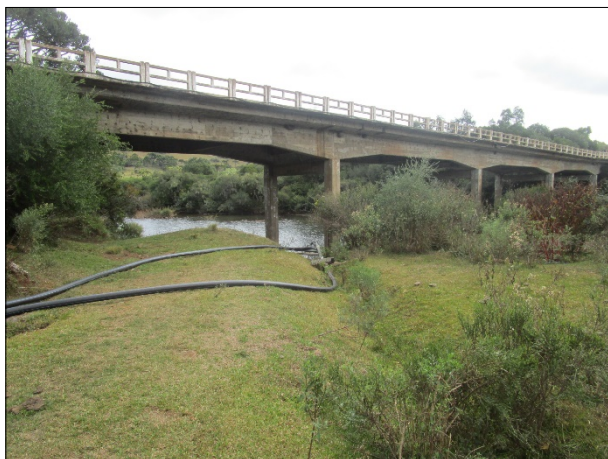
Figura 12: Parte da tubulação próxima ao rio Lava-Tudo e a ponte sobre a SC-114.

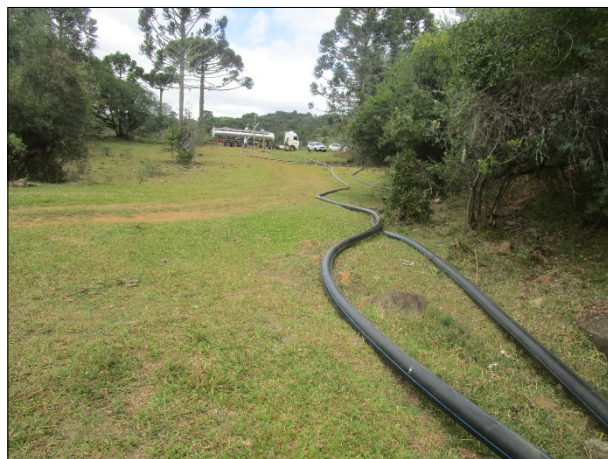
Figura 13: Tubulação ligando o local de captação e a estrutura de enchimento dos reservatórios dos caminhões-pipa.

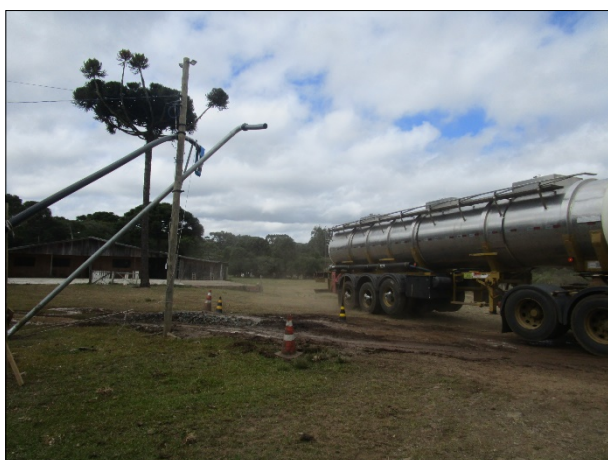
Figura 14: Caminhão-pipa sendo manobrado para receber a água bruta proveniente do rio Lava-Tudo.

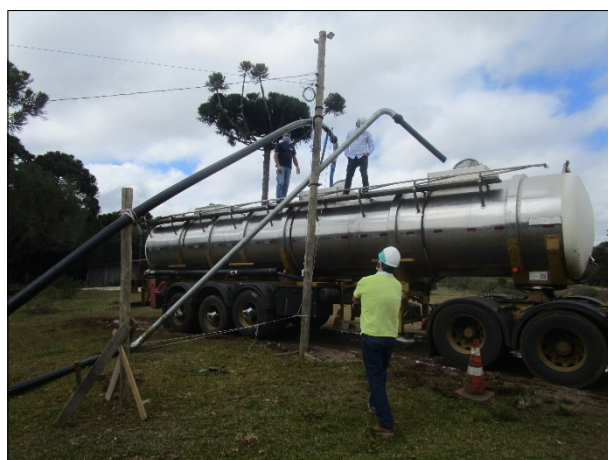
Figura 15: Estrutura montada para abastecer os caminhões-pipa com 28 m³ de água bruta em aproximadamente 25 min.

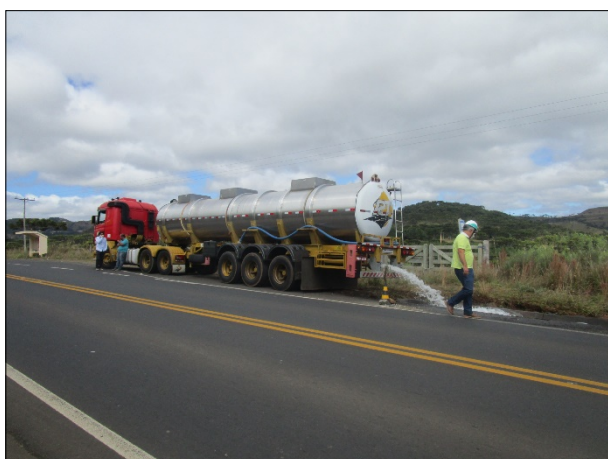
Figura 16: Caminhão-pipa fazendo o descarte da água bruta em local que escorrerá para a área de captação no rio Antonina.

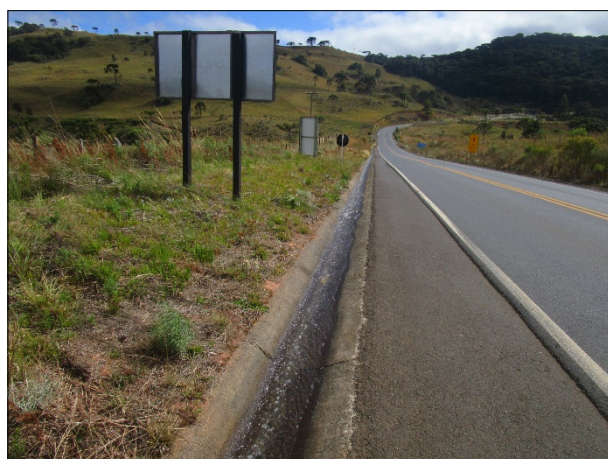
Figura 17: Ao fundo, local onde a água descartada abastecerá córrego afluente do rio Antonina, que passa sob a ponte.

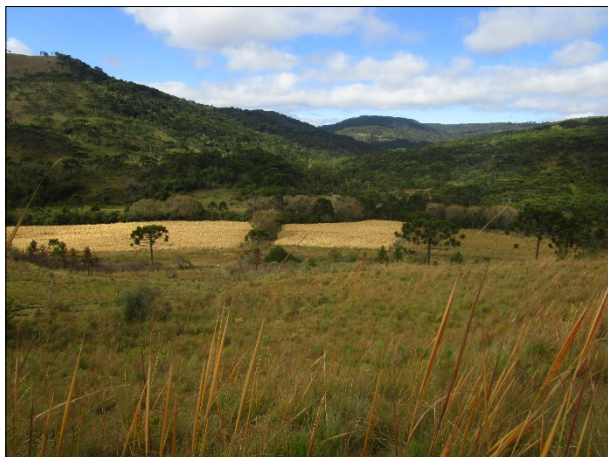
Figura 19: Vista da área de Captação no rio Rondinha, ao fundo e à direita na imagem.

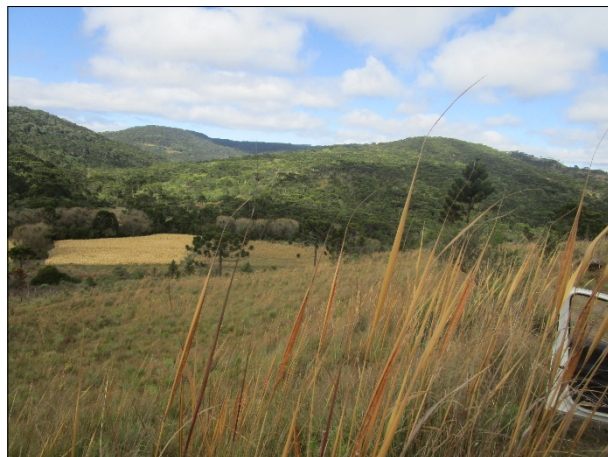
Figura 20: Vista da área de captação no rio Rondinha, localizada próxima ao centro desta imagem.

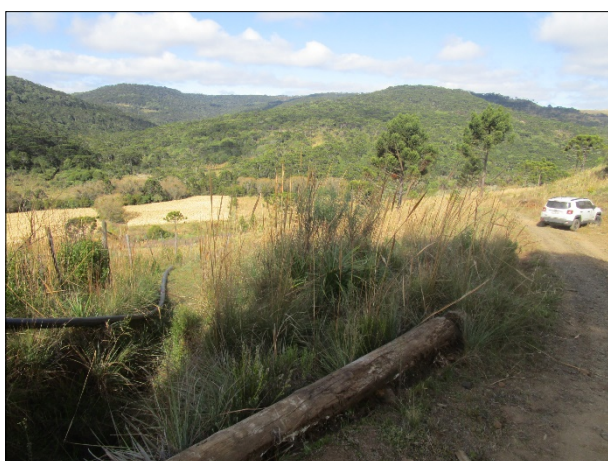
Figura 21: Vista da área onde deverá ser instalado um dos conjuntos geradores de energia (à direita, próximo ao veículo) e parte da tubulação já instalada no local (à esquerda na imagem)

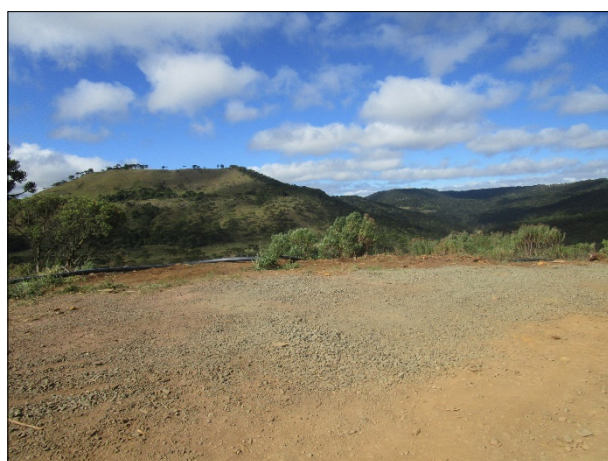
Figura 22: Área onde deve ser instalado o segundo conjunto gerador de energia elétrica, à beira da estrada vicinal de acesso e em local mais elevado do que o primeiro está previsto
