### **Auditoria de Fiscalização Programada Operacional no Sistema de Abastecimento de Água de Passo de Torres**

Relatório de Fiscalização GEFIS nº 015/2023

Município: **PASSO DE TORRES** / SC

Data da Inspeção: 28 de junho de 2023

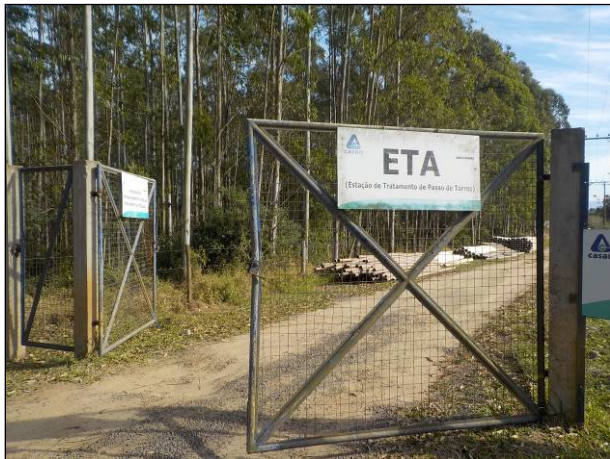
**Figura 11: Portão de entrada em condições satisfatórias, restando estar trancado adequadamente. Placa indicativa adequada.**

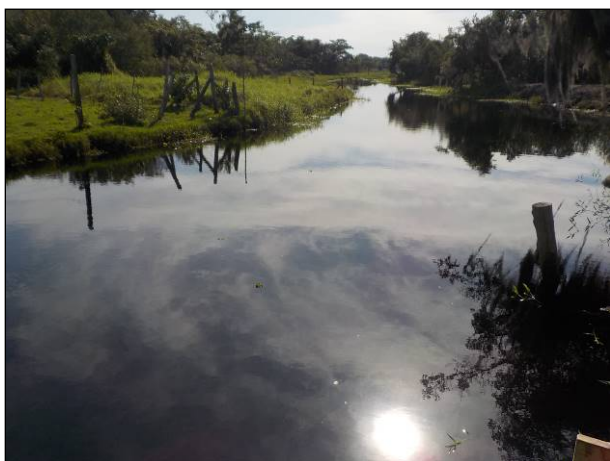
**Figura 15: Vista da captação superficial a montante do ponto de captação, local protegido de acesso humano nas proximidades, embora sem mata ciliar em suas margens, podendo tornar a água bruta suscetível a fatos inesperados.**

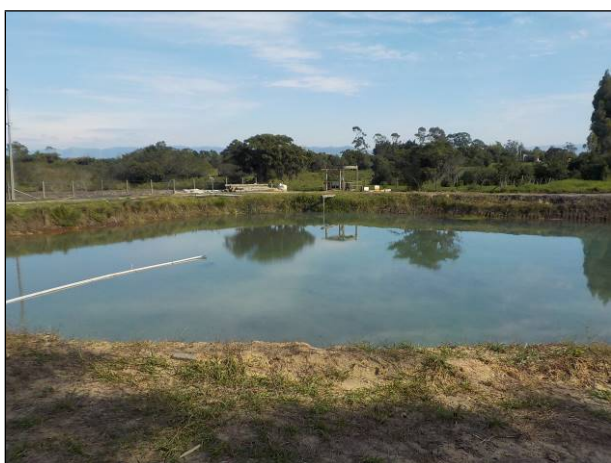
**Figura 19: Vista geral da lagoa de estabilização de 5.000 m<sup>3</sup>, no momento da visita em período de teste de estanqueidade e estabilidade, isto após um de seus taludes desmoronar em momento anterior. Previsão de entrada em operação em novembro/23.**

**DETERMINAÇÃO 02:** A concessionária deve informar os dados completos sobre o aluguel do gerador de energia elétrica disponível na ETA Passo de Torres e sobre as obras de melhorias no talude da lagoa de estabilização no mesmo local.

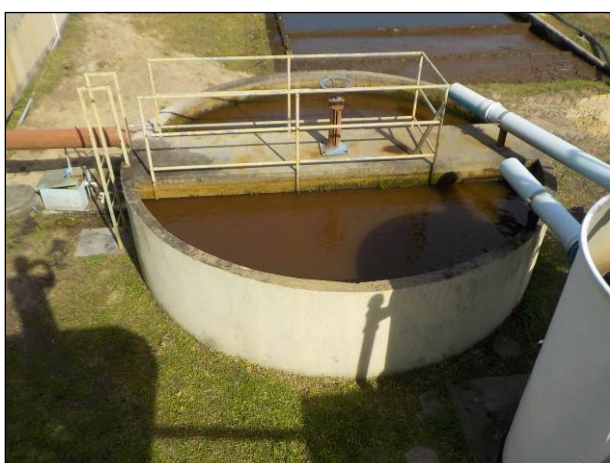
**Figura 31: Vista superior de unidade de decantação pertencente ao tratamento da ETA Passo de Torres, em operação. Coloração visual da água tratada insatisfatória.**

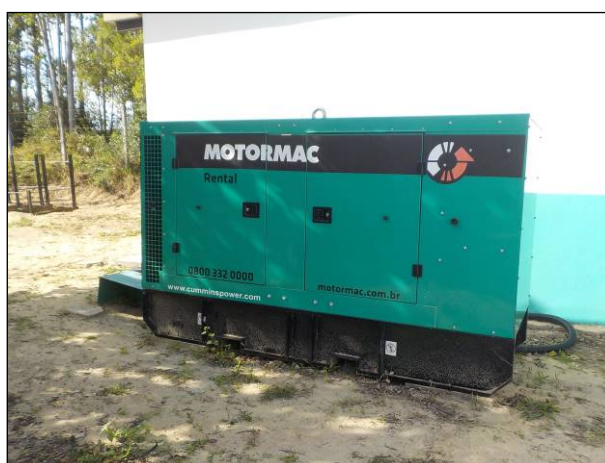
**Figura 32: Equipamento para geração de energia elétrica por meio de combustível, disponível durante todo o ano para auxiliar a operação da ETA Passo de Torres.**

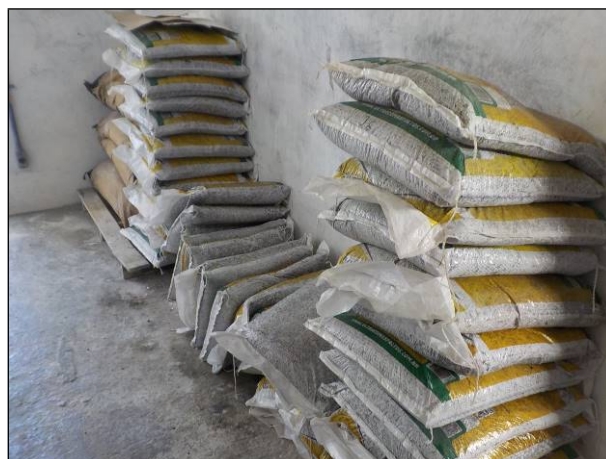
**Figura 40: Local de armazenagem dos produtos químicos, arejado, porém em contato com o chão e as paredes úmidas.**

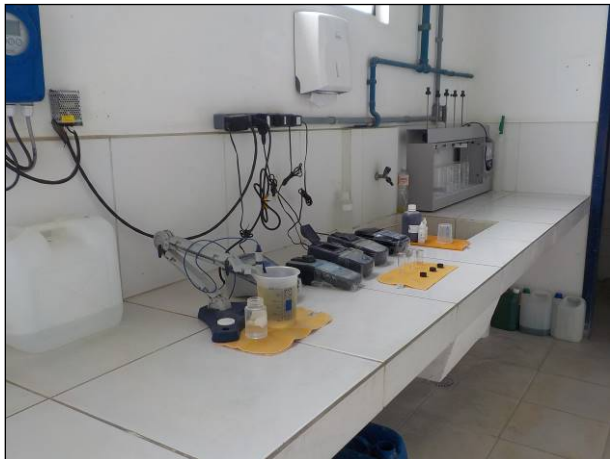
**Figura 41:** Bancada para testes da qualidade da água e verificação do tratamento na ETA Passo de Torres, local adequado, necessitando lugar específico para armazenar os produtos químicos e vidrarias usadas no laboratório.

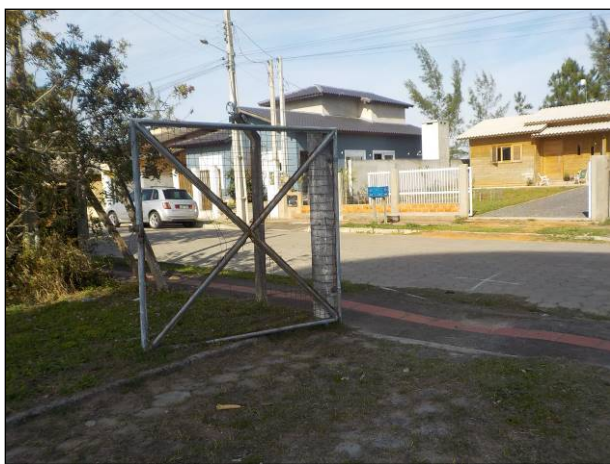
**Figura 49:** Portão de entrada do reservatório 01, sem placa de identificação e restrição de acesso.

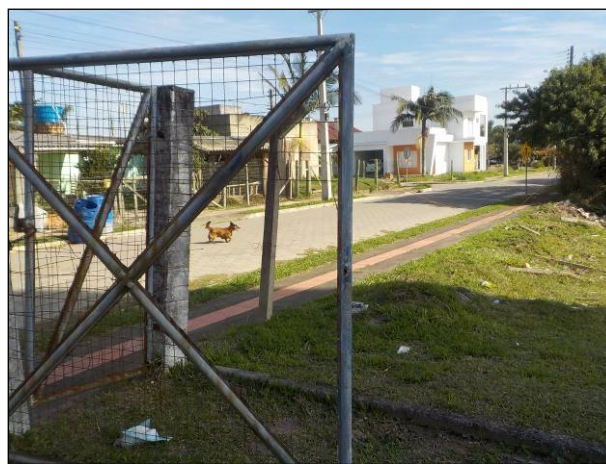
**Figura 50:** Portão de acesso ao reservatório 01, situado na rua 1º de Maio, e cercamento frontal inexistente. Previsão de construção de novo reservatório no terreno para o ano de 2024.

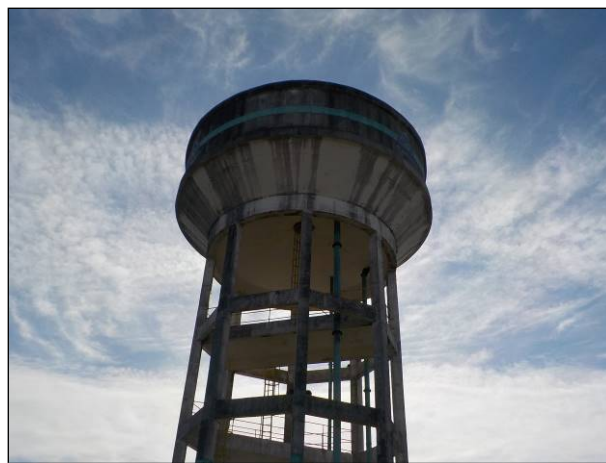
**Figura 52:** Vista aproximada da parte superior do reservatório 01, necessário fazer manutenção da pintura.

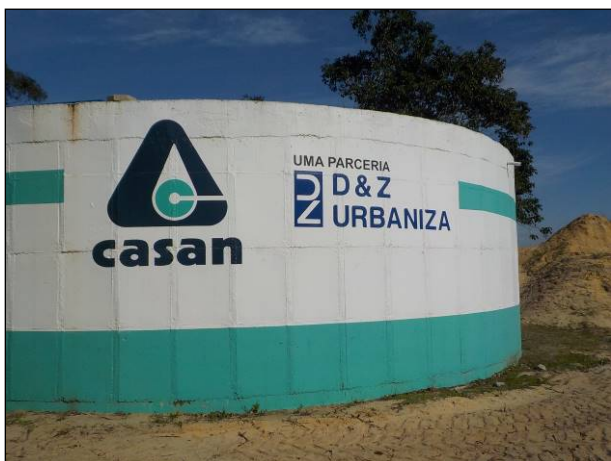
**Figura 57: Vista parcial do Reservatório 04, necessária publicidade sobre sua capacidade de armazenagem interna.**
