AGÊNCIA DE REGULAÇÃO DE
SERVIÇOS PÚBLICOS DE SANTA CATARINA

Auditoria de Fiscalização Programada Operacional no Sistema de Abastecimento de Água de São João do Sul

Relatório de Fiscalização GEFIS nº 016/2023

Município: **SÃO JOÃO DO SUL** / SC

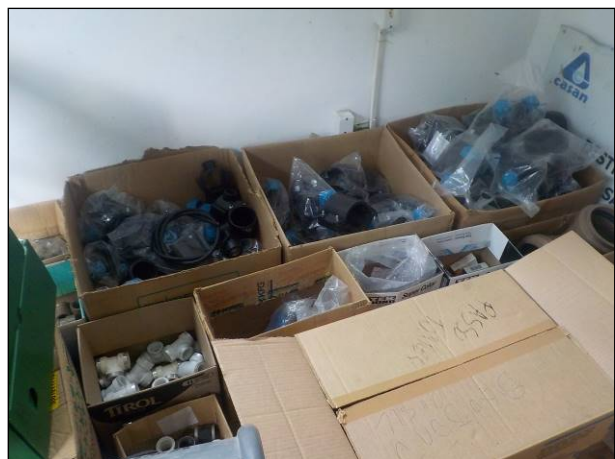
Figura 6: Vista de parte do almoxarifado e os equipamentos e peças disponíveis, sem organização, inadequado.

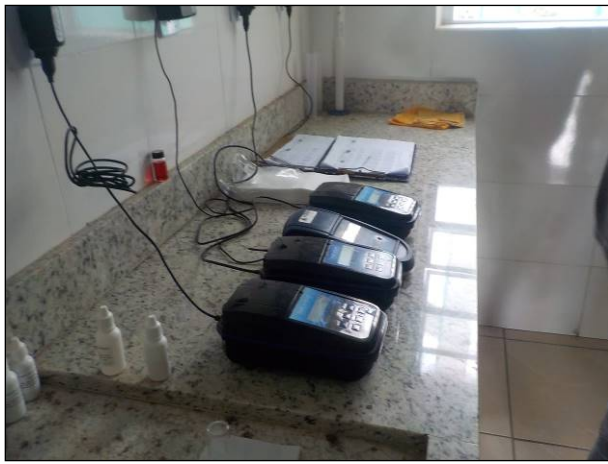
Figura 7: Vista de parte do laboratório, local iluminado, mobiliário adequado, no entanto desorganizado pois não há armários para guardar equipamentos, produtos químicos e vidrarias.

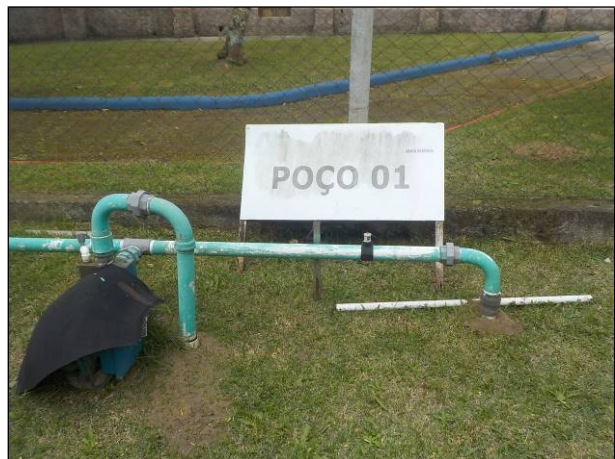
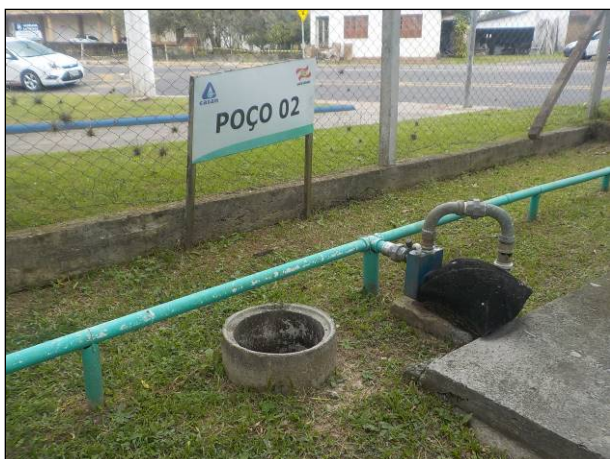
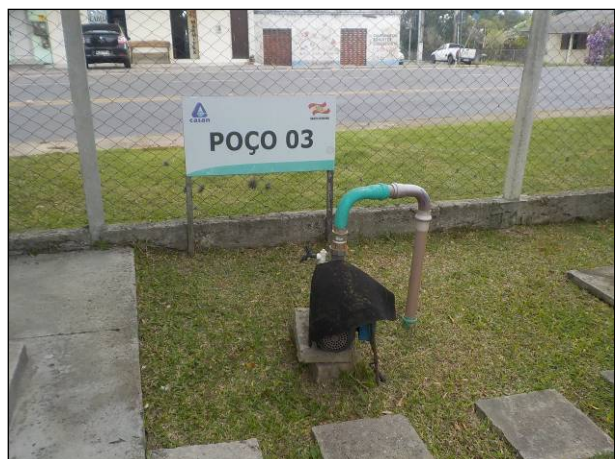
Figura 10: Captação denominada Poço 01, sendo uma das ponteiros de captação de água subterrânea disponível no local.

Figura 11: Captação denominada Poço 02, ponteira de captação de água subterrânea.

Figura 12: Captação denominada Poço 03, ponteira de captação de água subterrânea.

CONSTATAÇÃO 06: As unidades de captação não estão identificadas corretamente ou estão sem qualquer identificação, na área Central do SAA São João do Sul (figuras 10 a 12) e em Vila Santa Catarina (figuras 23 e 28).

DETERMINAÇÃO 08: Providenciar as placas adequadas para identificação das unidades de captação na área Central de São João do Sul (ponteiras 1, 2 e 3) e de Vila Santa Catarina (poço 1).

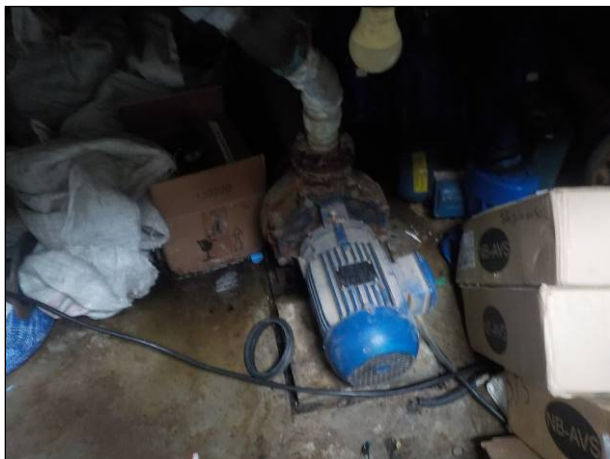
Figura 19: Vista da ERAT, localizada em piso inferior da ETA. No momento, a unidade estava cercada por equipamentos do almoxarifado e por água, próximo de submergir. Local inadequado para o equipamento.

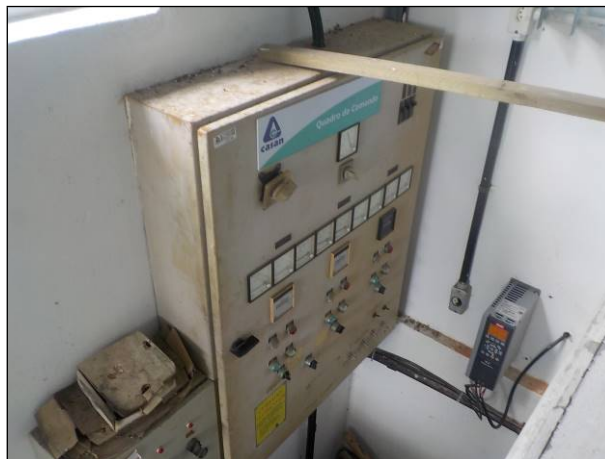
Figura 20: Painel de controle da bomba de recalque de água tratada, em local junto à ETA São João do Sul, o equipamento está com sua estrutura externa com ferrugem e insegura. Condição pouco satisfatória.

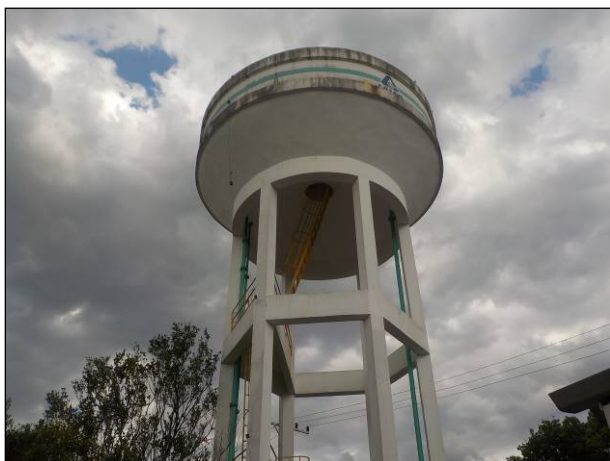
Figura 21: Reservatório R-01, capacidade de reserva de 100.000 litros de água tratada. Placa informativa esmaecida, impossibilitando a leitura, além pintura descascando ou umedecida. Condição pouco satisfatória.

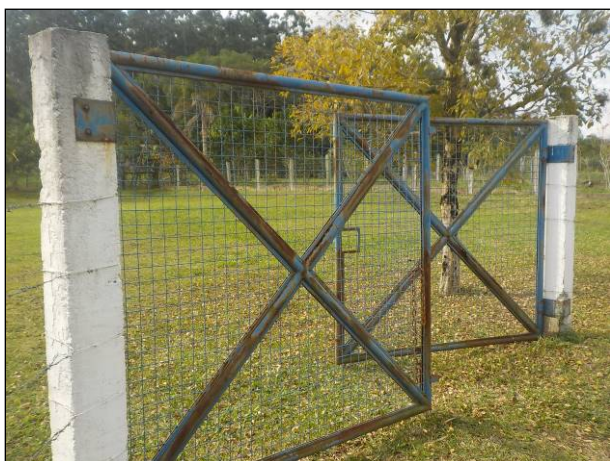
Figura 23: Portão de acesso a unidade do SAA São João do Sul em Vila Santa Catarina, não há placa indicativa do funcionamento da unidade.

CONSTATAÇÃO 07: A unidade de tratamento em Vila Santa Catarina não está identificada corretamente, não havendo placa de identificação no portão de acesso à unidade (figura 23).

DETERMINAÇÃO 09: Providenciar placa para identificação da unidade de tratamento em Vila Santa Catarina.

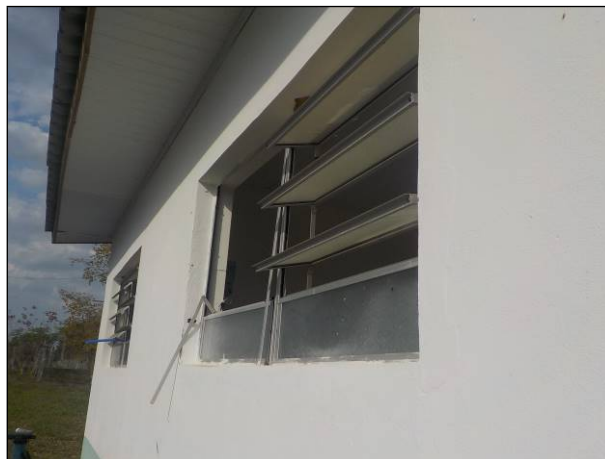
Figura 26: Vista da janela danificada nos fundos da edificação, o que pode ocasionar problemas na unidade. Condição insatisfatória de segurança.

CONSTATAÇÃO 08: A unidade de tratamento em Vila Santa Catarina está sem a estrutura da janela externa de fundo da edificação (figura 26), ocasionando perigo para a segurança operacional da unidade, pois não inibe a entrada de pessoas não autorizadas ao local.

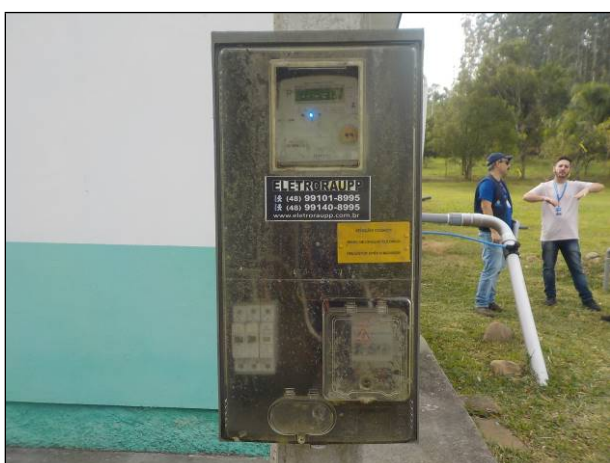
Figura 27: Vista do medidor de energia elétrica, condição satisfatória de funcionamento, sendo necessária colocação de lacre de proteção no local.

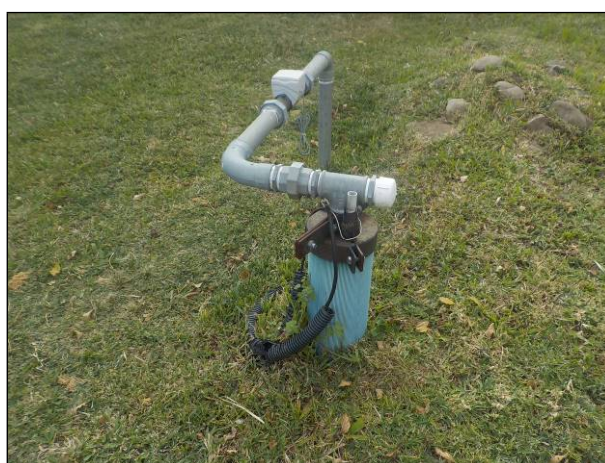
Figura 28: Poço 1, disponível para captura de água subterrânea no local, satisfatório.

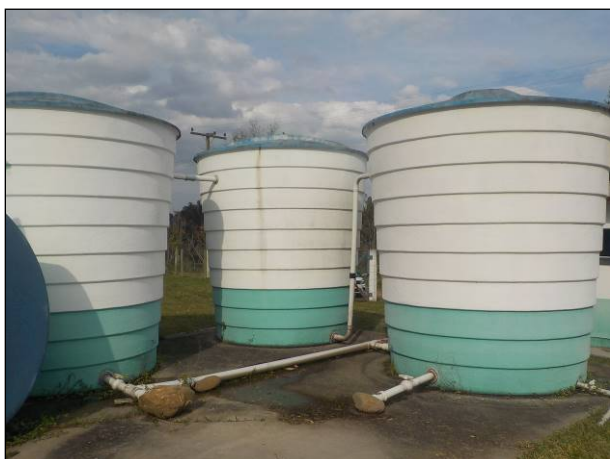
Figura 35: Reservatório R-02 contendo 3 unidades de reservação de 20 m³ cada, uma quarta unidade está em conserto.
