### **Auditoria de Fiscalização Programada Operacional no Sistema de Abastecimento de Água de Capivari de Baixo**

Relatório de Fiscalização GEFIS nº 017/2023

Município: **CAPIVARI DE BAIXO** / SC

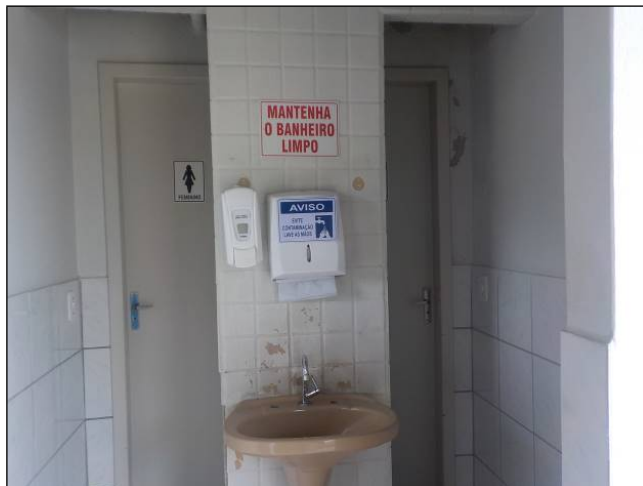
**Figura 6: Vista do banheiro compartilhado entre funcionários e usuários.**

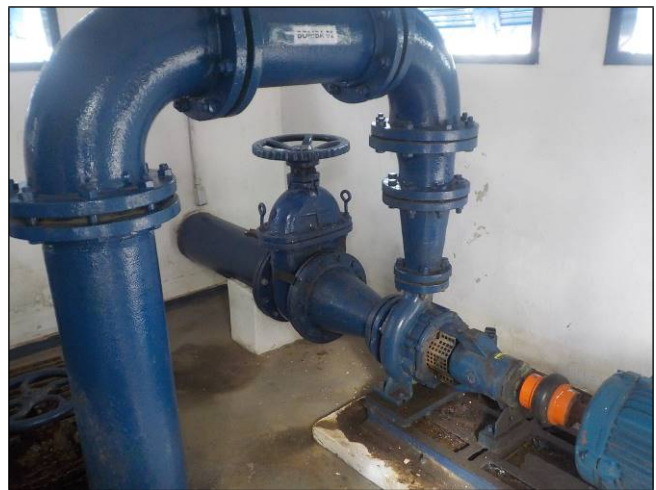
**Figura 16: Bomba de recalque disponível e em uso na ERAT FUCAP. Alta vibração e som alto na área externa próxima ao equipamento.**

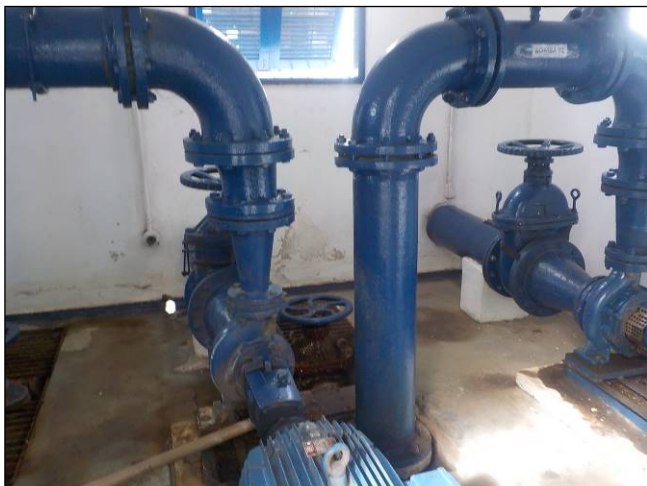
**Figura 17: Vista das bombas na ERAT FUCAP, incluindo uma reserva não instalada.**

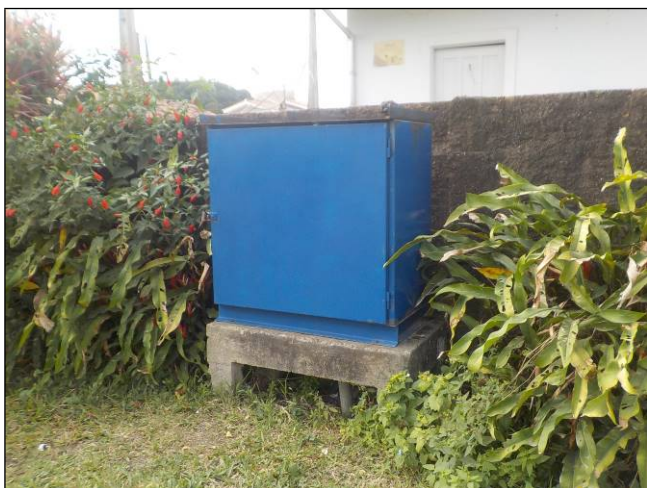
**Figura 21: Vista da estrutura externa que comporta o *booster* Santa Lúcia, sem informação e restrição sobre a unidade, inadequado.**

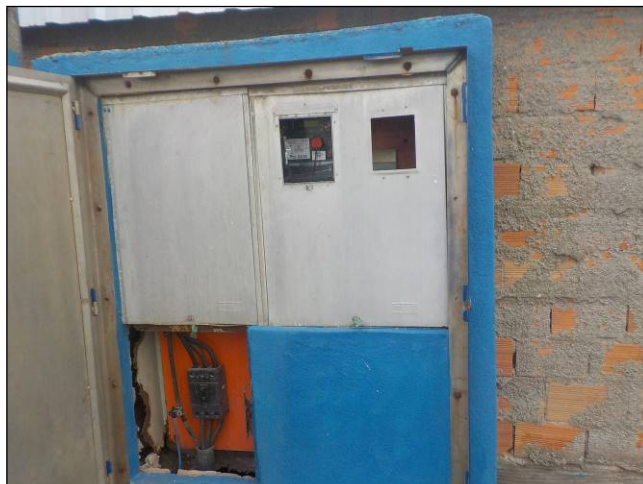
**Figura 30:** Painel elétrico da ERAT Paraíso, condição da estrutura não é adequada.

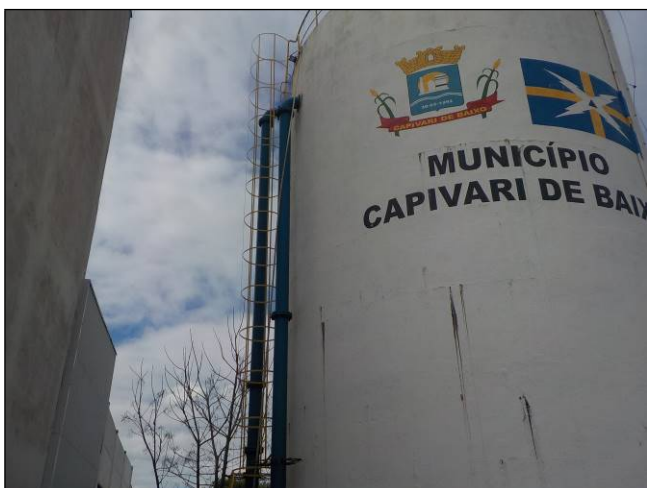
**Figura 33:** Reservatório R1 (330 m<sup>3</sup>) com alguns pontos de vazamento aparentes, necessário fazer manutenção na unidade. Escadas e iluminação adequadas.

| Irregularidades pendentes no Histórico de Infrações do SAA de Capivari de Baixo | Constatações desta auditoria de fiscalização | Legislação |
|---|--|--|
| <b>Reservatórios</b><br>O reservatório R1 – Centro apresenta algumas rachaduras e vazamentos que comprometem o controle de perdas. | Constatação 05 | |

**CONSTATAÇÃO 05:** Problemas de conservação / manutenção das estruturas físicas - oxidações, limo, problemas na pintura, infiltrações e vazamentos aparentes nos reservatórios R1 (330 m<sup>3</sup>) e R3 – Paraíso (500 m<sup>3</sup>), os quais podem ser observados nas figuras 32, 33, 37 e 38. A programação de limpeza anual para todas as unidades de reservação deve ser apresentada.

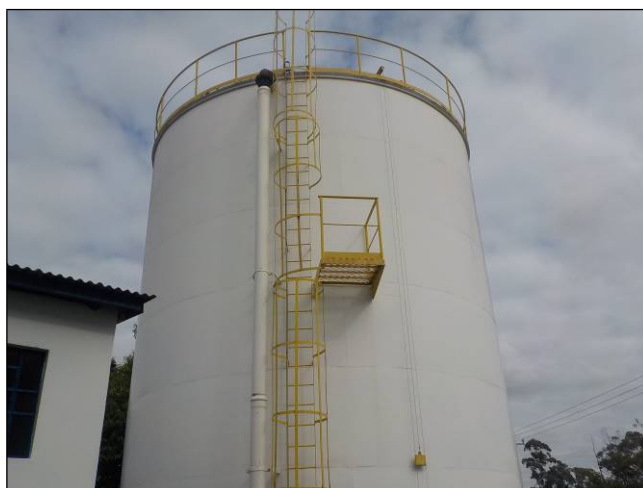
**Figura 34:** Reservatório R2 (500 m<sup>3</sup>) com escada, nível e pintura adequadas. Sem informação sobre as limpezas internas. Existe monitoramento remoto.

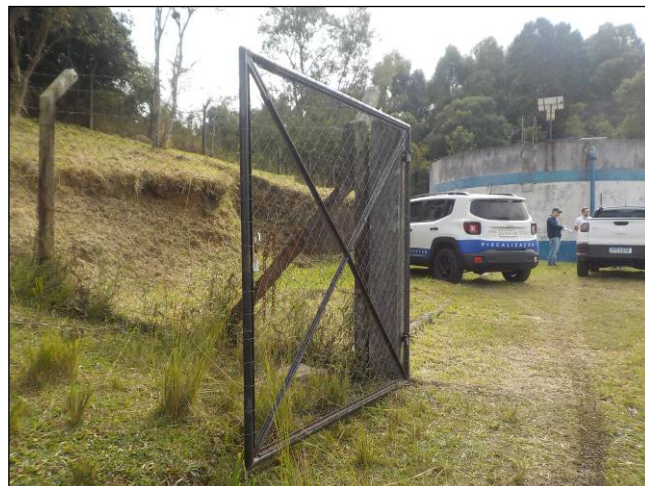
**Figura 36: Portão e cercamento de entrada em condições satisfatórias, embora o local seja utilizado como passagem de populares. Sem placas de advertência e deficiência proteção física por cercas.**

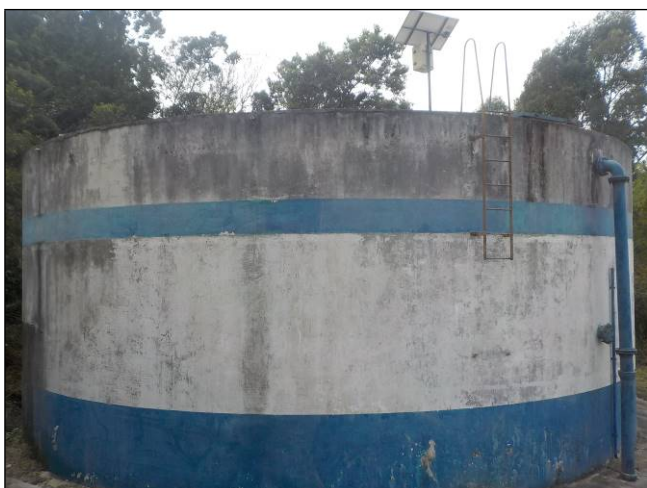
**Figura 37: O reservatório R3 possui monitoramento remoto auxiliado pela placa solar disposta em sua cobertura. A escada de acesso e a pintura da unidade estão precárias.**

| Irregularidades pendentes no Histórico de Infrações do SAA de Capivari de Baixo | Constatações desta auditoria de fiscalização | Legislação |
|---|--|--|
| <b>Reservatórios</b><br>Deverá ser feito um estudo para verificar a necessidade de reforma e/ou restauração do reservatório R 3, de acordo com tal análise técnica as ações deverão ser tomadas pela concessionária objetivando corrigir problemas de conservação / manutenção das estruturas físicas – oxidações, limo, problemas na pintura, infiltrações e vazamentos. | Constatação 05 | Art. 23, da Resolução Aresc nº 48/2016 |

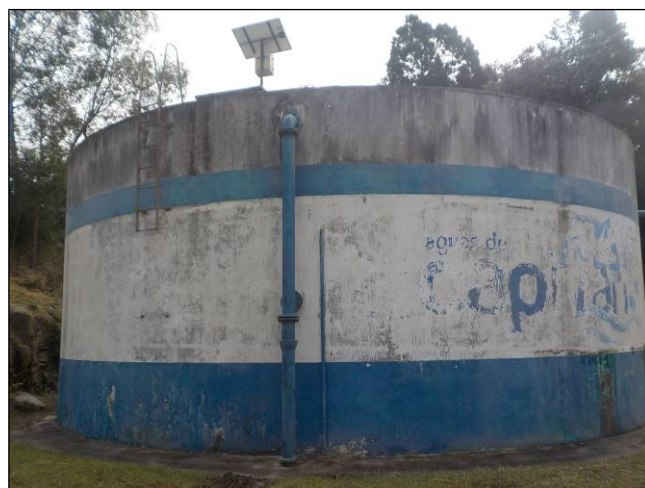
**Figura 38: Pintura precária e possíveis pontos de vazamento na unidade que não passou por limpeza interna no último ano por ter estrutura frágil, segundo informação coletada na visita.**
