**Relatório de Fiscalização dos Serviços de
Saneamento Básico:
Auditoria de Fiscalização Programada Operacional no Sistema
de Abastecimento de Água de Papanduva**

Diretoria de Saneamento Básico e Recursos Hídricos

Relatório de Fiscalização GEFIS nº 24/2022

Município: **PAPANDUVA** / SC

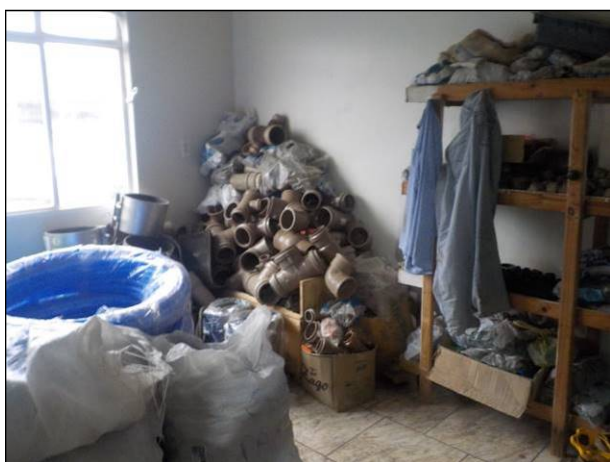
Figura 7: Vista de parte do almojarifado, organização inadequada neste setor.

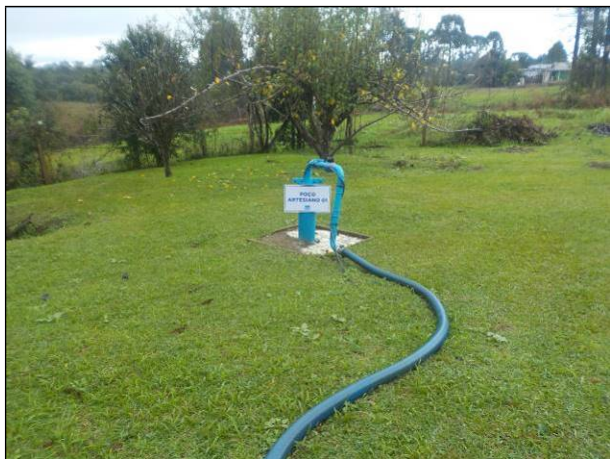
Figura 9: Vista do Poço 01 localizado no mesmo terreno da ETA, unidade desprotegida em seu entorno próximo.

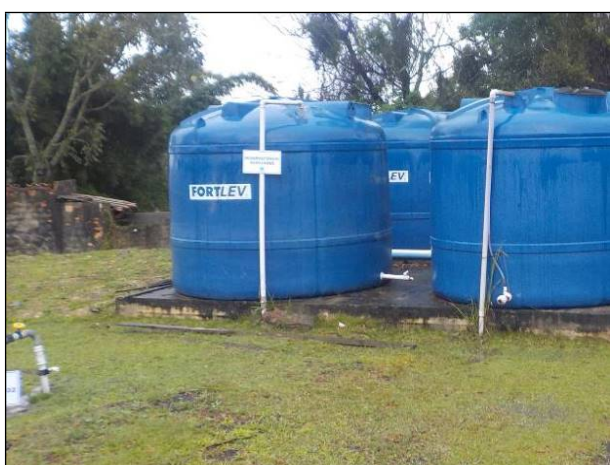
Figura 11: Vista do entorno do Poço 02 junto aos reservatórios auxiliares, em local cercado e identificado, porém a unidade está desprotegida em seu entorno próximo e sem sinalização para veículos.

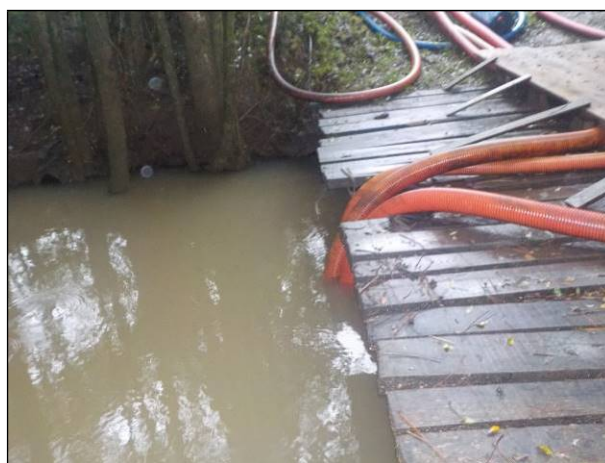
Figura 18: Detalhe do ponto de captação em local junto à passagem que dá acesso ao ponto de captação 01, no rio São João. Estrutura inadequada.

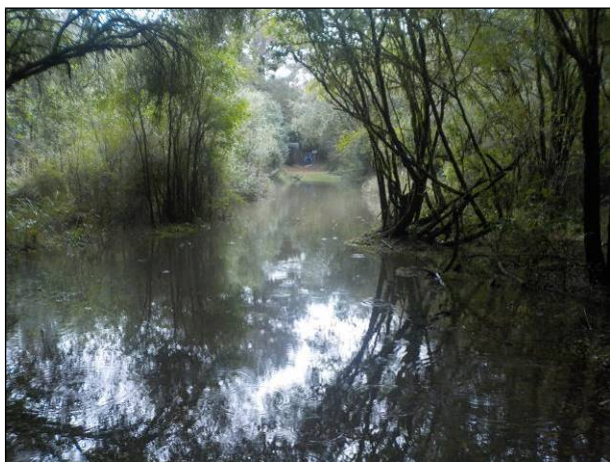
Figura 19: Vista do acesso ao ponto de captação 01, rio São João, no dia 07/06/2022, terreno alagado por conta de chuvas intensas na região durante a semana.

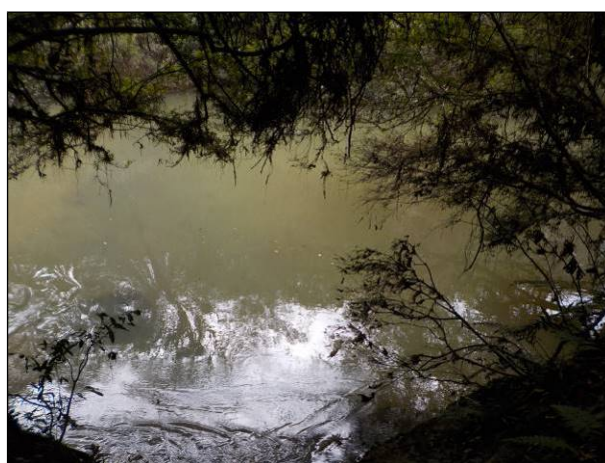
Figura 24: Área de captação no rio São João, boas condições do curso d'água e seu entorno próximo vegetado e preservado, embora à montante haja risco de contaminação por agrotóxicos.

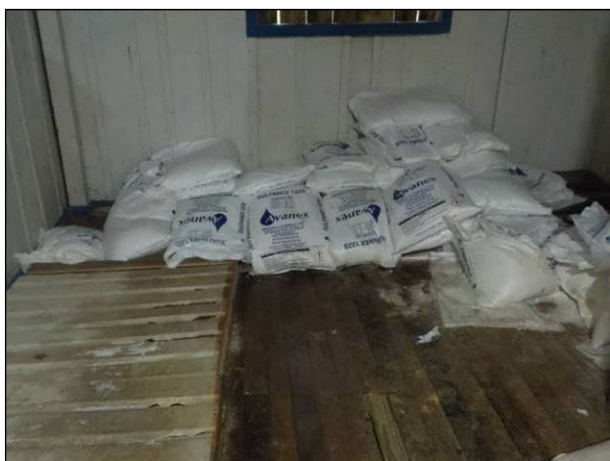
Figura 41: Produtos químicos a serem utilizados no tratamento na ETA Papanduva armazenados de forma inadequada, sem paletes e em local úmido.

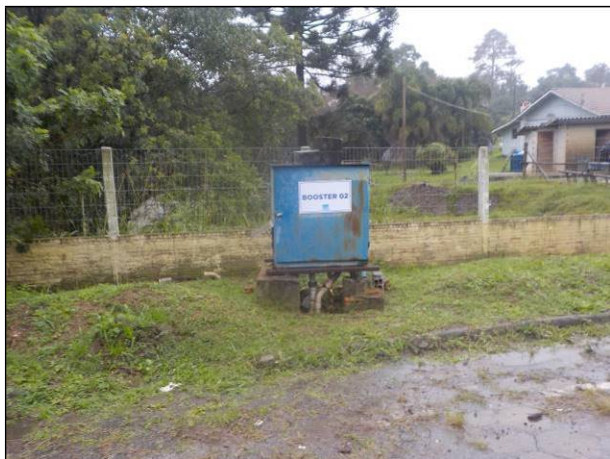
Figura 57: Vista do *booster* 02, estrutura em condições insatisfatórias disposta na rua Mafra.

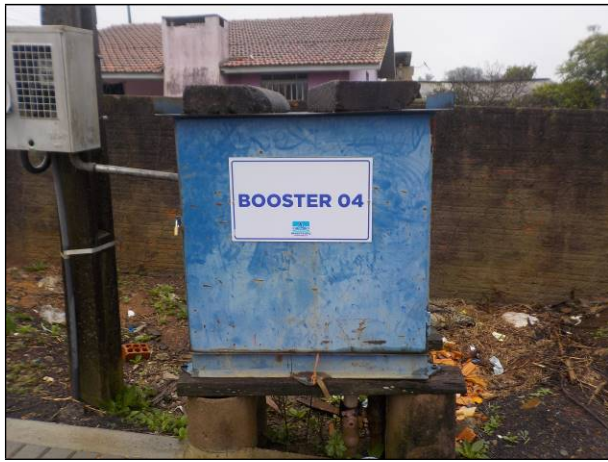
Figura 63: Vista do *booster* 04, condições insatisfatórias para proteção dos equipamentos e pintura, placa informativa em boas condições.

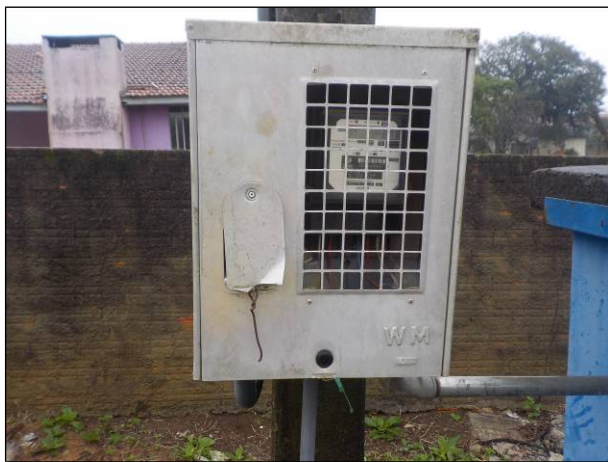
Figura 65: Painel elétrico disposto junto ao *booster* 04, condições insatisfatórias de segurança.

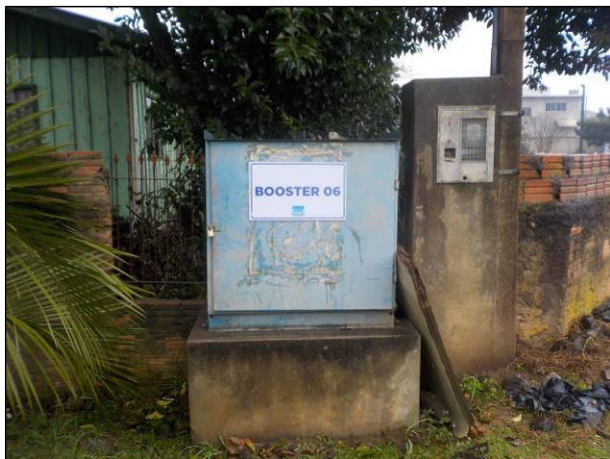
Figura 69: Vista do *booster* 06, placa informativa e cadeado adequados e condições insatisfatórias na estrutura, incluindo limpeza do entorno e pintura da unidade.

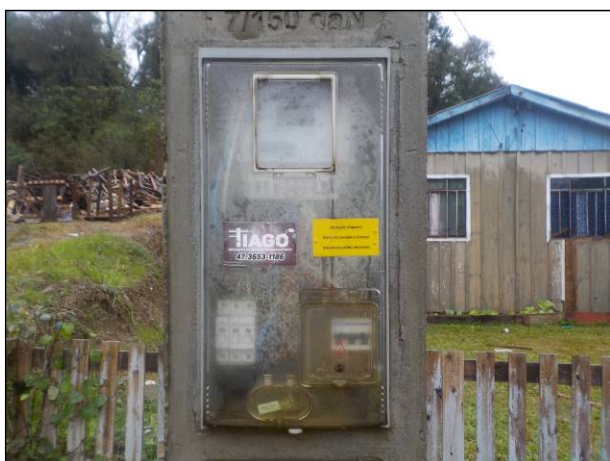
Figura 79: Painel elétrico junto ao *booster* 08, sem cadeado de proteção.

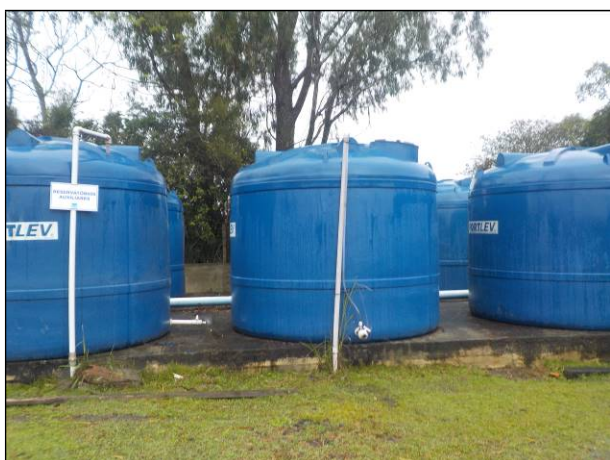
Figura 89: Vista dos Reservatórios Auxiliares, condições satisfatórias da estrutura.

CONSTATAÇÃO 12: Adequar os reservatórios auxiliares (figuras 88 a 90) para que estes possam suprir o já destacado possível *déficit* de reservação no SAA Papanduva, verificar possíveis vazamentos, apoiar a unidade em local seguro e colocar placas de identificação e restrição em locais visíveis para o público.
