## Relatório de Fiscalização dos Serviços de Saneamento Básico: Auditoria de Fiscalização Programada Operacional

Relatório ARESA GEFIS n.º 025/2022

Município: **RIO DO OESTE** / SC

Data: Junho 2022.

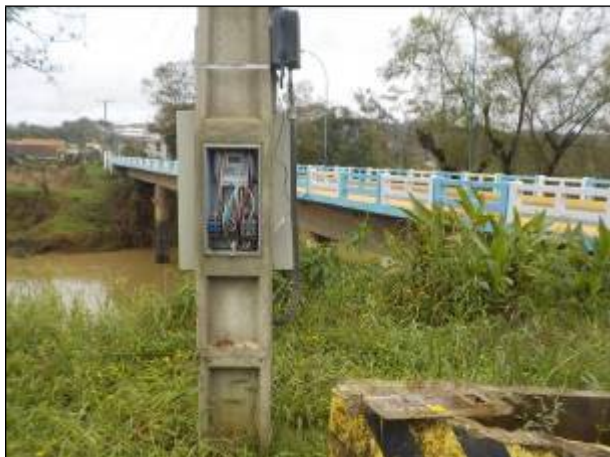
**Figura 25: Vista do local e painel elétrico onde está situada a Captação no Rio Itajaí do Oeste e a ERAB 02.**

**CONSTATAÇÃO 04:** Não foram informadas as ações a serem empreendidas pela Concessionária para realizar o cercamento da área no entorno da Captação Superficial no rio Itajaí do Oeste (e ERAB 02), observáveis nas figuras 25 a 27.

**DETERMINAÇÃO 02:** Apresentar a documentação e/ou a justificativa, se possível e se existente, incluir o cronograma de execução do item supracitado.

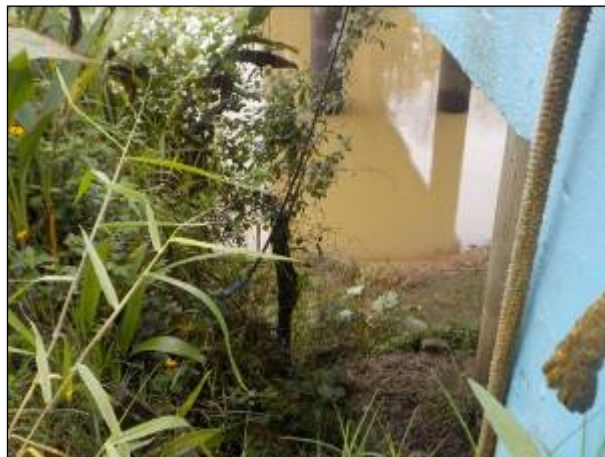
**Figura 26: Local de Captação no Rio Itajaí do Oeste, próximo à ponte, distante cerca de 300 metros da ETA.**

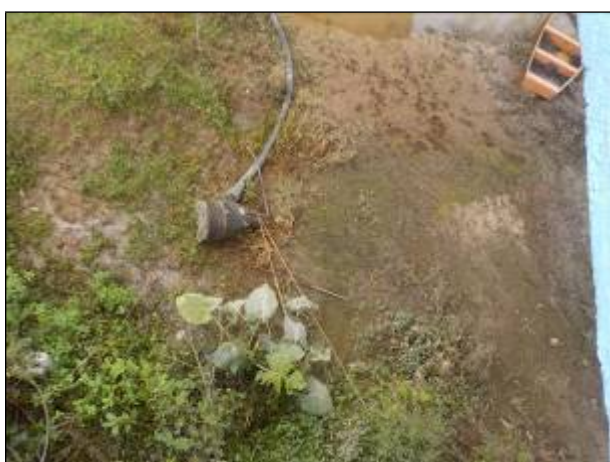
**Figura 27: Vista da bomba de captação no Rio do Oeste, como é uma reserva (auxiliar) da captação principal, não estava em funcionamento.**

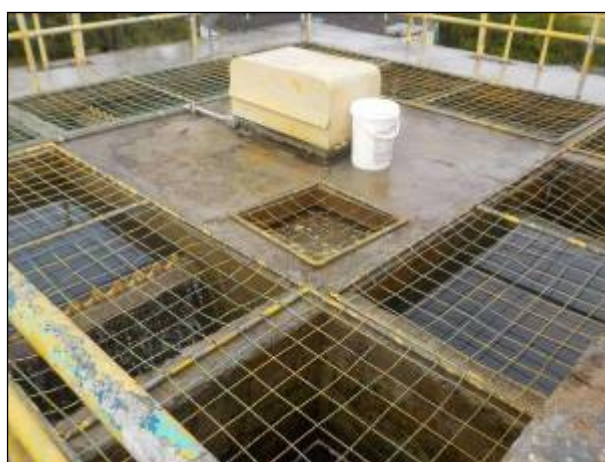
**Figura 34: Vista dos decantadores na ETA Rio do Oeste, necessário manutenção da estrutura.**

**CONSTATAÇÃO 06:** A ETA Rio do Oeste necessita de melhorias em sua estrutura de tratamento a fim de melhorar a segurança para os operadores, evitar maiores perdas d'água e mesmo melhorar as condições de tratamento. Foi identificado ausência de placas indicativas, vazamentos e infiltrações, má conservação das estruturas físicas e produtos químicos armazenados inadequadamente.

**DETERMINAÇÃO 04:** A Concessionária deverá providenciar as melhorias na ETA Rio do Oeste, e realizar estudo técnico para a parte estrutural e realizar manutenção geral da unidade, incluindo pinturas e placas da unidade.

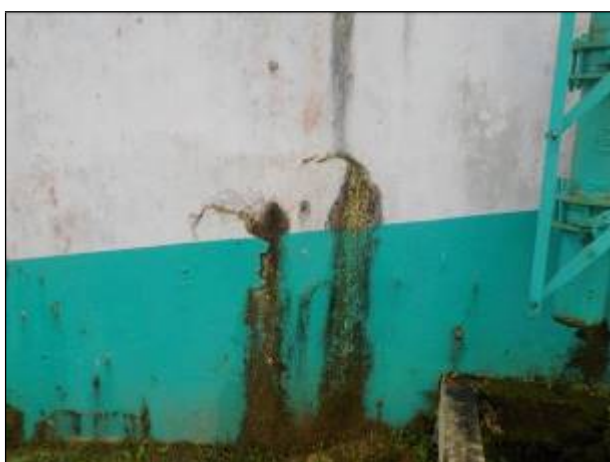
**Figura 35: Estrutura da ETA e Reservatórios comprometida devido a uma possível má conservação.**

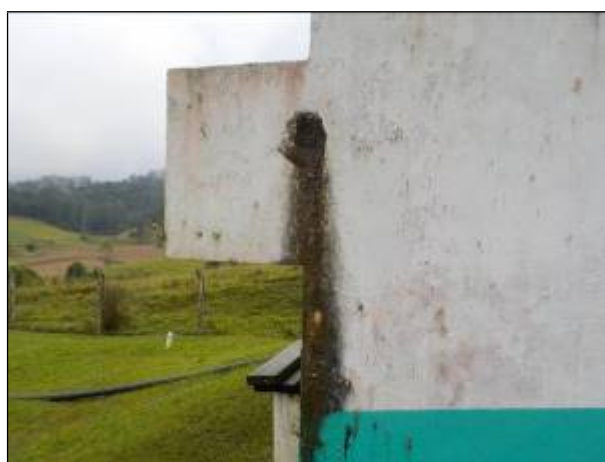
**Figura 36: Estrutura da ETA, externamente, com musgo e possibilidade de infiltração, possivelmente.**

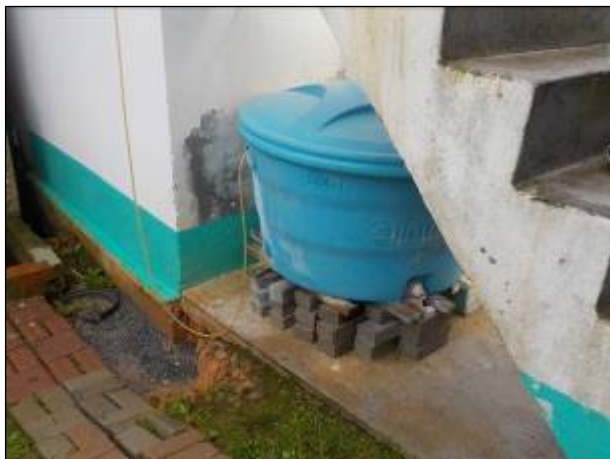
**Figura 37: Equipamento provisório instalado para o tratamento na ETA.**

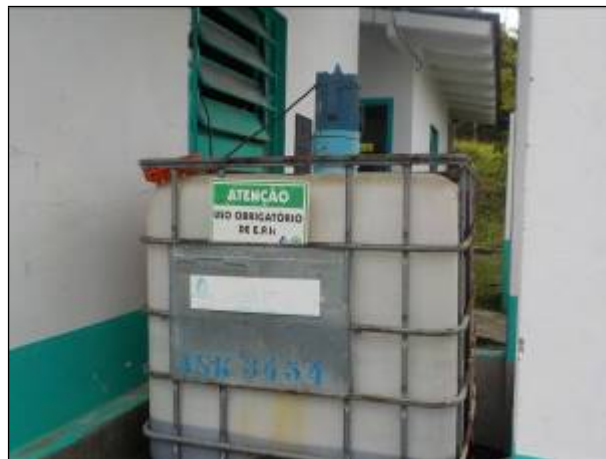
**Figura 38: Armazenamento de produtos químicos, flúor, em local externo.**

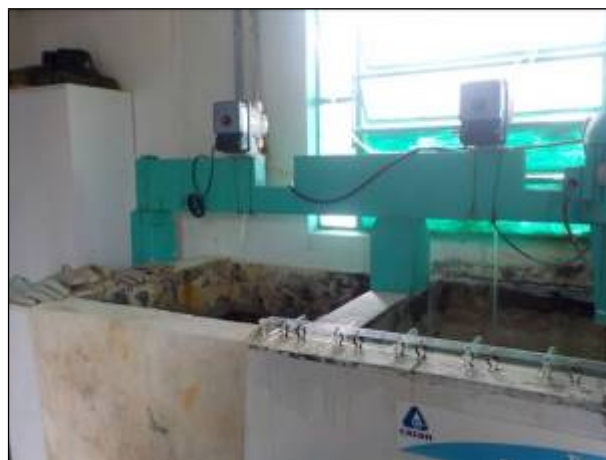
**Figura 40: Vista do equipamento para mistura de produtos químicos, estrutura precária com dosadores em boas condições.**

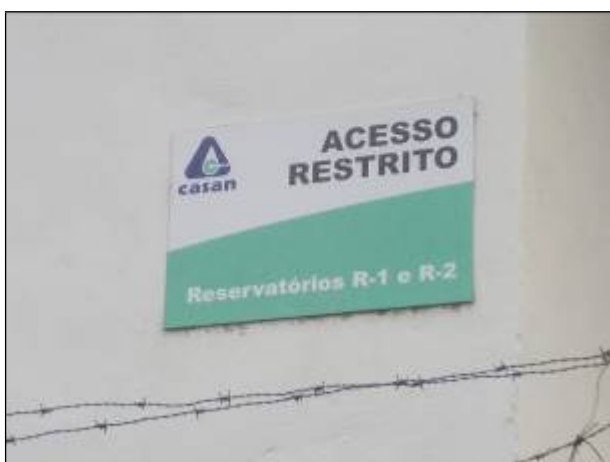
**Figura 47: Placa indicativa dos reservatórios disponíveis junto à ETA, condição satisfatória, restando a informação sobre a capacidade de 250 m<sup>3</sup> destes.**

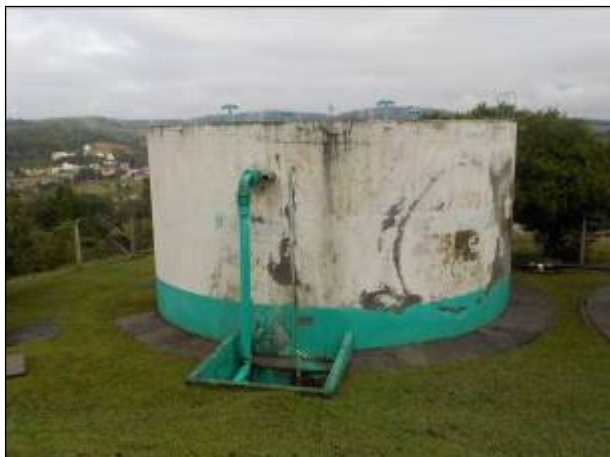
Figura 49: Vista da estrutura do Reservatório R1, estrutura lateral visualmente malconservada, necessário estudo para verificar melhorias.

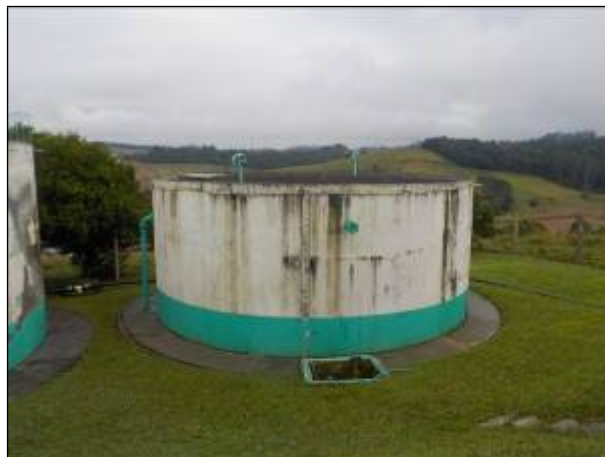
Figura 50: Vista da estrutura do Reservatório R1, estrutura lateral visualmente malconservada, necessário estudo para verificar melhorias.

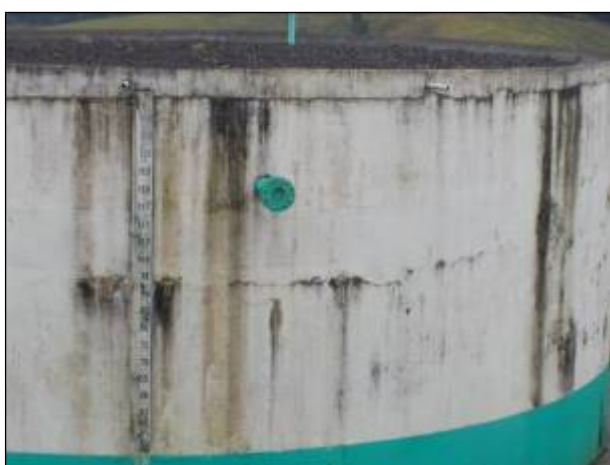
Figura 51: Vista em detalhe da estrutura do Reservatório R2, embora contenha telemetria, visualmente é difícil verificar o volume pela régua.

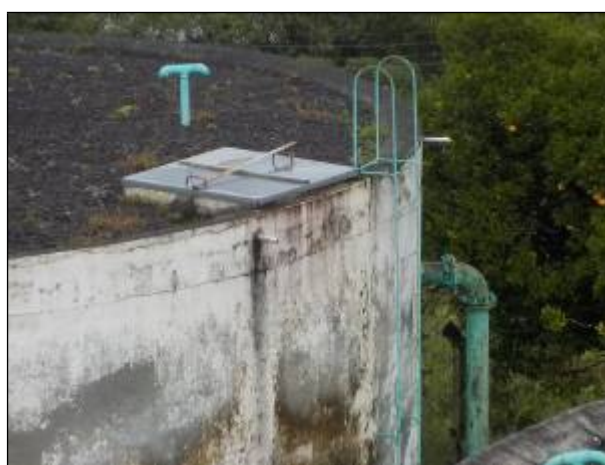
Figura 52: Escada de acesso superior e tampa de acesso ao interior do Reservatório R1 estão sem os guardas-corpos necessários para proteção do operador.
