Relatório de Fiscalização dos Serviços de Saneamento Básico:

Auditoria de Fiscalização Programada Operacional no Sistema de Abastecimento de Água e no Sistema de Esgotamento Sanitário de São Joaquim

Relatório ARES GEFIS nº 040/2022

Município: **SÃO JOAQUIM** / SC

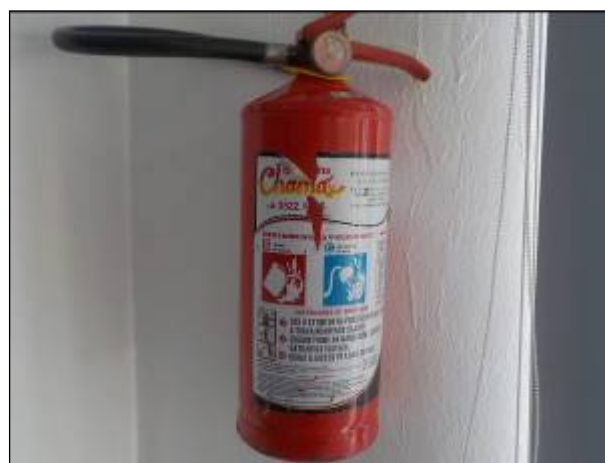
Figura 6: Cilindro contendo pó químico extintor de incêndio em boas condições de uso (pressão, lacre e casco).

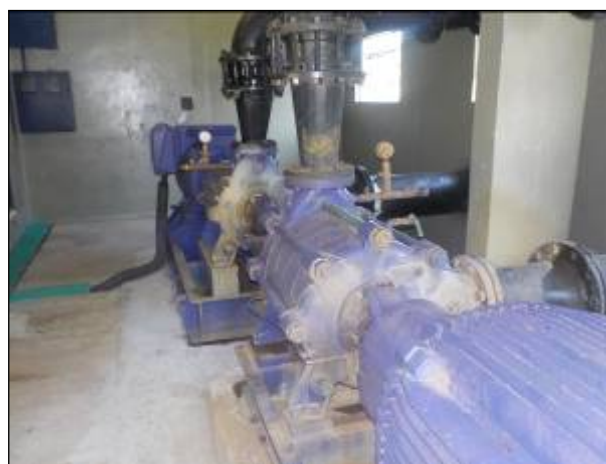
Figura 12: Vista interna das bombas que recalcam a água bruta do Rio Antonina, boa condição e em funcionamento.

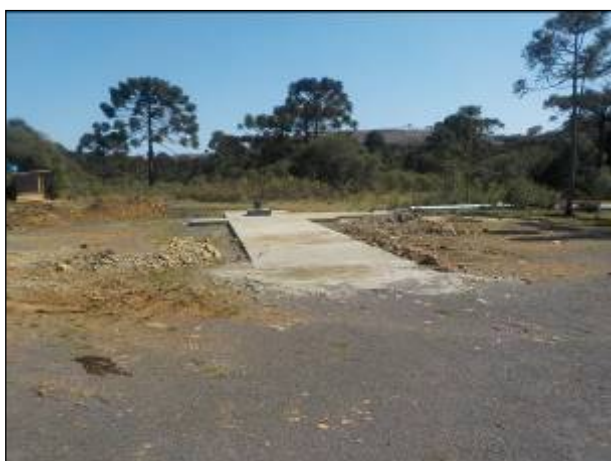
Figura 13: Vista do Poço da Prefeitura, fora de operação no momento da visita, aguardando instalação elétrica e motorbomba para até início de 2023. Obras civis, reservatório e entrono, previstas para final do ano 2023.

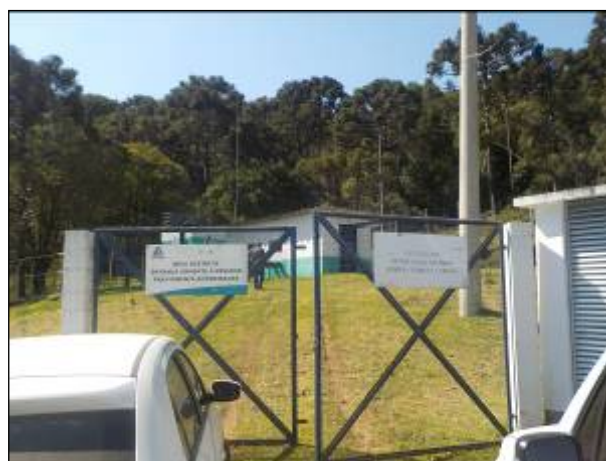
Figura 14: Vista da entrada de acesso a Estação de Recalque de Água Bruta – ERAB 2, portões e cercamento adequados, incluindo limpeza do local.

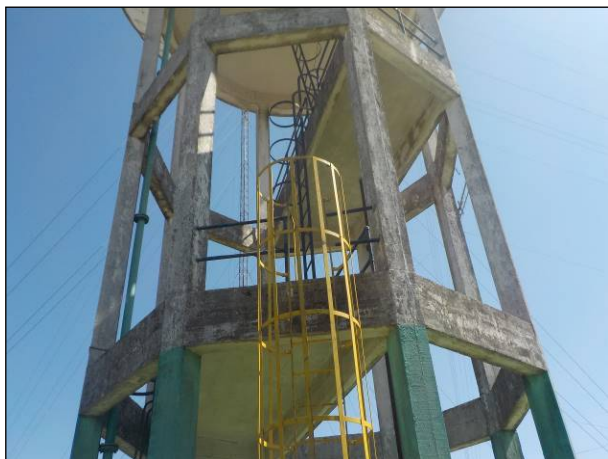
Figura 33: Vista parcial da escada de acesso aos operadores no Reservatório R2 – Raia, boas condições, incluindo guarda-corpo.

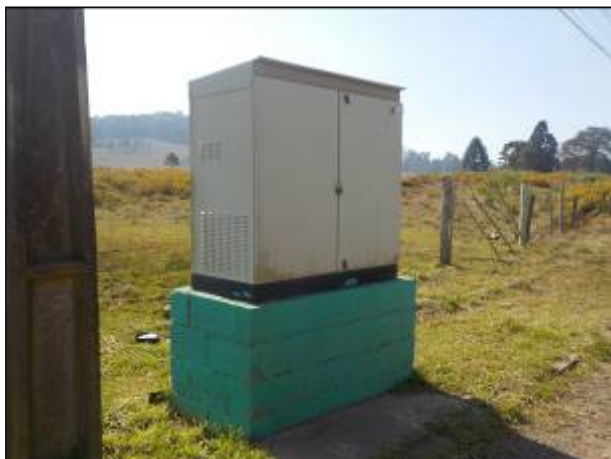
Figura 39: Vista do *Booster Bairro Recanto*, sem placas de identificação e sem proteção adequada.

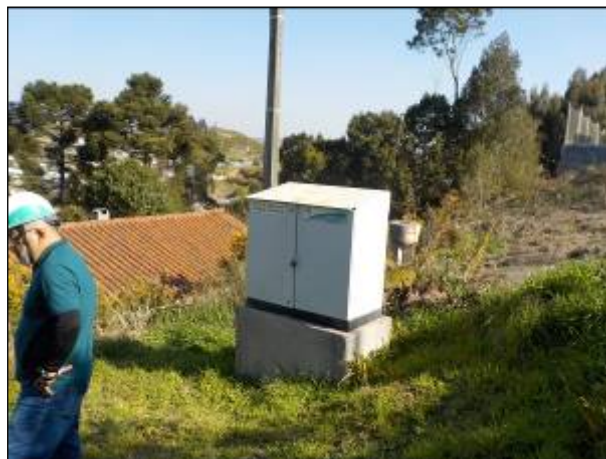
Figura 40: Vista do *Booster Parque das Araucárias*, identificado, porém sem cercamento para melhor proteção dos equipamentos

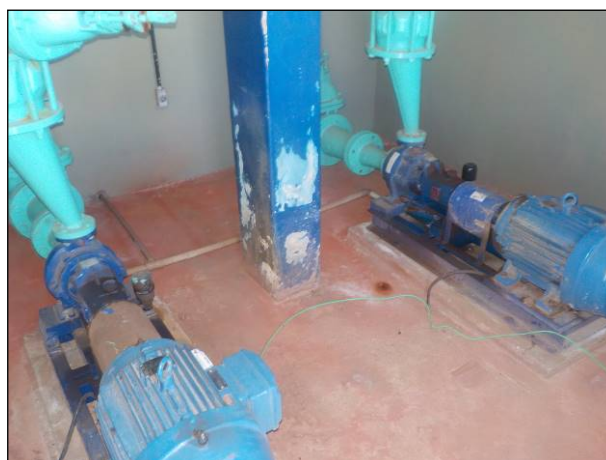
Figura 42: Vista dos motores para recalque da água tratada na ERAT da Raia, uma delas é reserva, a outra funcionando e em boas condições.

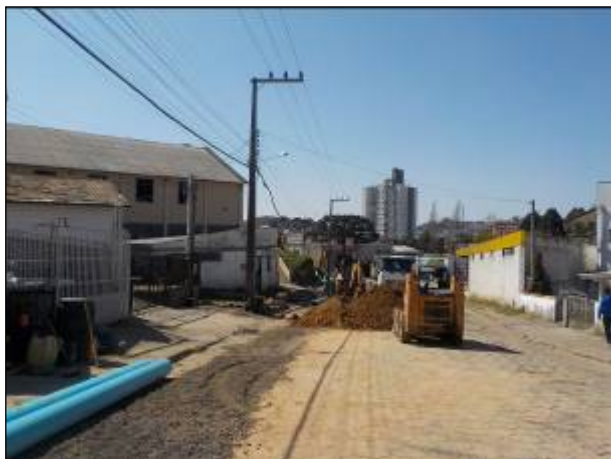
Figura 43: Vista de parte das obras de substituição das tubulações na rua Gregório Cruz com intuito de diminuição das perdas por pressão na rede.

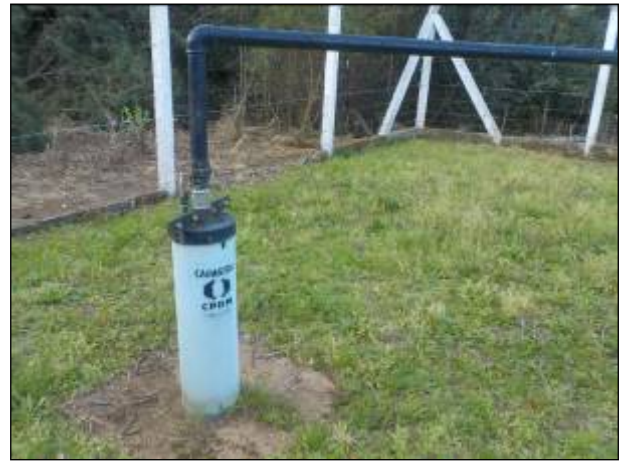
Figura 46: Vista da captação subterrânea, denominada poço Santa Isabel, cercada e identificada adequadamente.

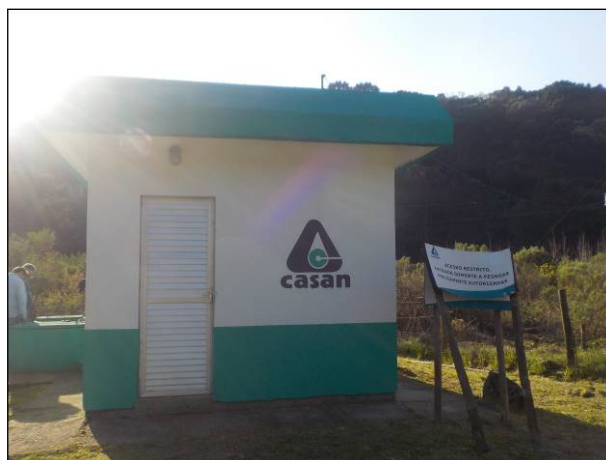
Figura 56: Edificação contendo o painel de controle da operação da unidade. Placa indicativa deslocada para conserto do poço adjacente.

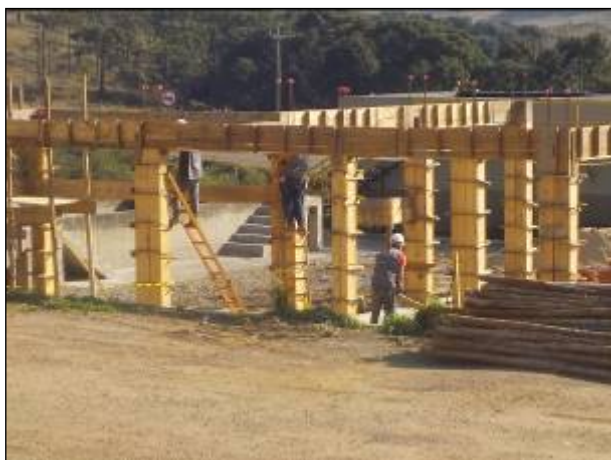
Figura 70: Detalhe da nova estrutura em construção da ETE, previsão de conclusão para o ano de 2023.

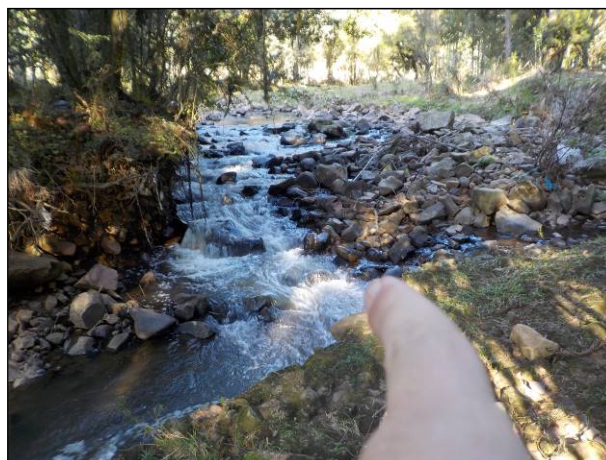
Figura 71: Local, no rio São Mateus, onde é descartado o efluente tratado na ETE São Joaquim, boas condições visuais e sem mau cheiro durante a visita.

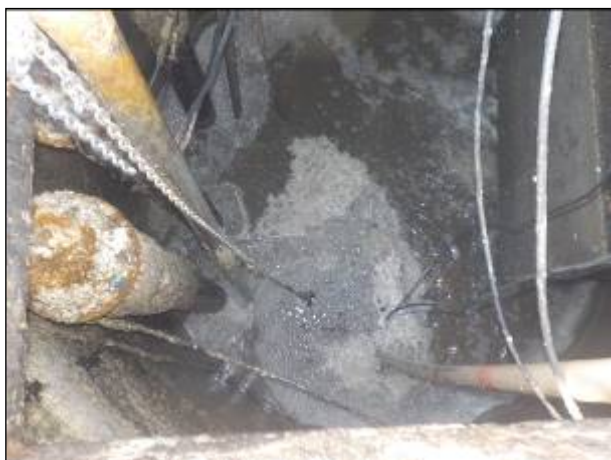
Figura 76: Vista do poço de sucção da elevatória de esgoto EEE G1, boas condições.

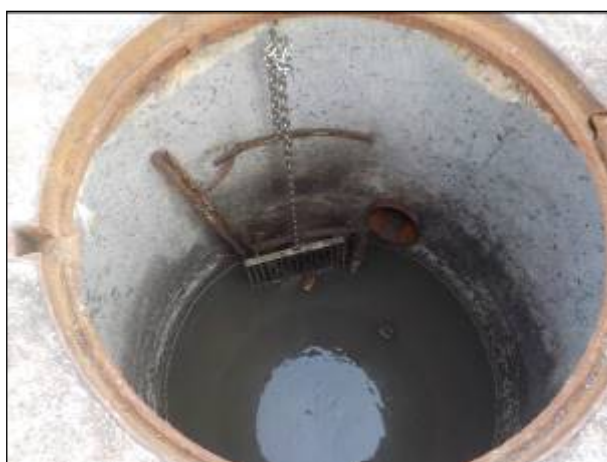
Figura 82: Vista do poço de sucção da EEE Parque das Araucárias, destaque para o gradeamento disponível e adequado.
