### **Auditoria de Fiscalização Programada Operacional no Sistema de Abastecimento de Água de Rio Fortuna**

Relatório ARES GEFIS nº 044/2022

Município: **RIO FORTUNA / SC**

Data da Inspeção: 04 de outubro de 2022

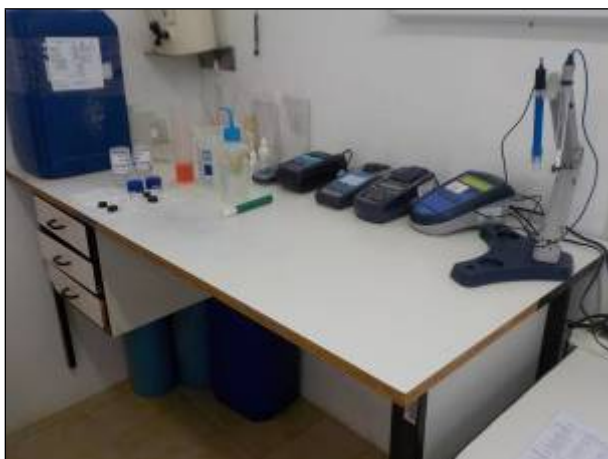
**Figura 9: Vista de parte do laboratório, local iluminado, no entanto mobiliário inadequado e sem armários para guardar equipamentos, produtos químicos e vidrarias.**

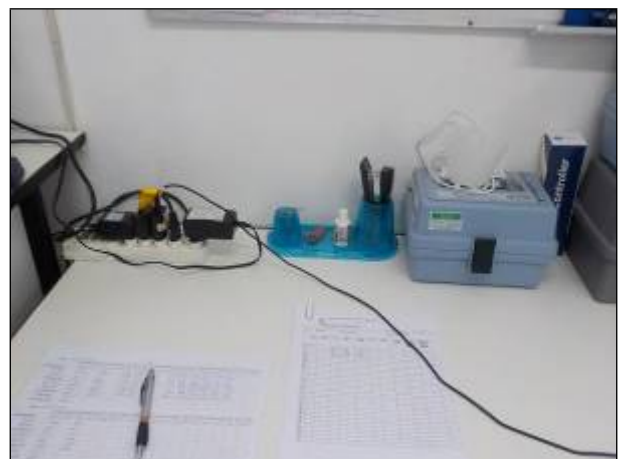
**Figura 10: Vista de parte do laboratório, mobiliário para o operador realizar suas anotações e trabalhos de escritório, porém pouco adequado para manipular os equipamentos do laboratório e realizar análises.**

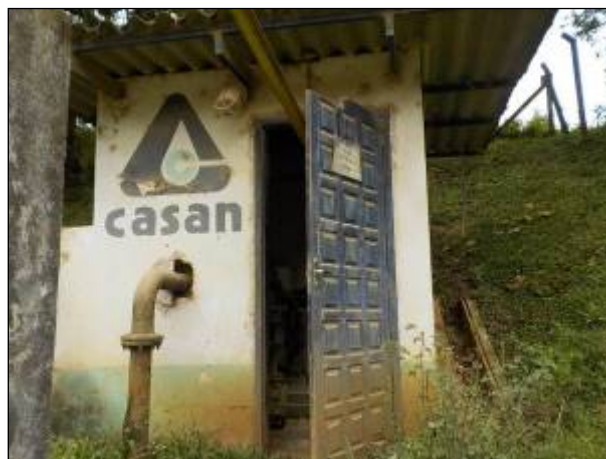
Figura 24: Vista da edificação onde estão as bombas para recalque e o painel de controle. Não há placa informativa e a pintura necessita manutenção.

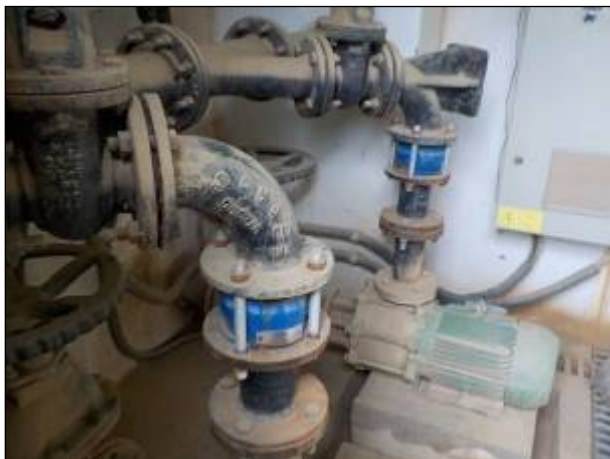
**Figura 25:** Local onde estão as bombas, há uma reserva, boas condições, embora o trânsito da rodovia deixe o local empoeirado.

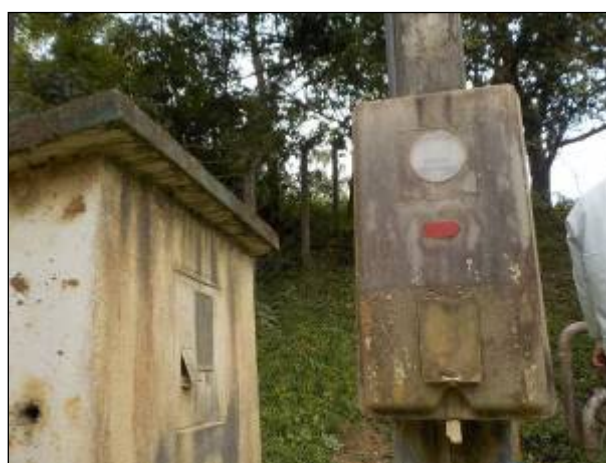
**Figura 28:** Vista do painel elétrico, necessita manutenção da estrutura frontal e cadeado para segurança da operação.

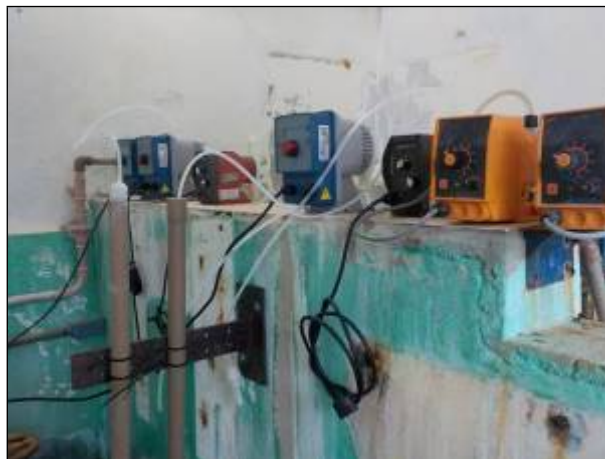
**Figura 32:** Equipamentos dosadores dos produtos químicos para tratamento na ETA Rio Fortuna; em boas condições, porém em local inadequado.

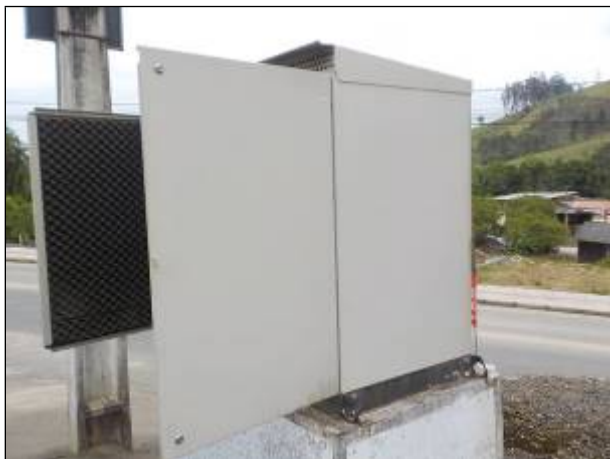
**Figura 37:** Vista do *booster* 01, na rua Frederico Wilemann, inexistência de pintura da concessionária e de placas informativas e restritivas, estrutura em boas condições e em local adequado.

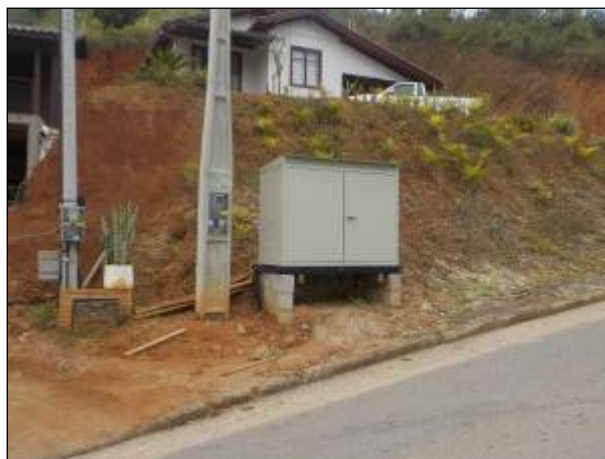
**Figura 40:** Vista geral do *booster* 02, localizado na rua Bernardo Tenfen, no momento da visita estava sem placas e pintura adequada, bem como ainda estava fora de operação.

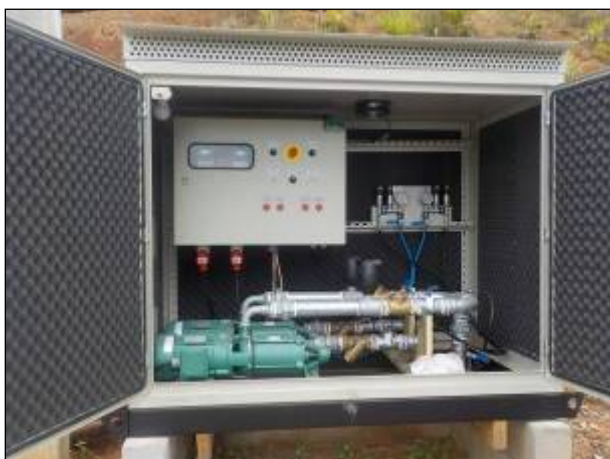
**Figura 41:** Estrutura interna do *booster* 01, boas condições dos equipamentos novos, ainda fora de funcionamento e sem instalação de equipamento para monitoramento remoto.

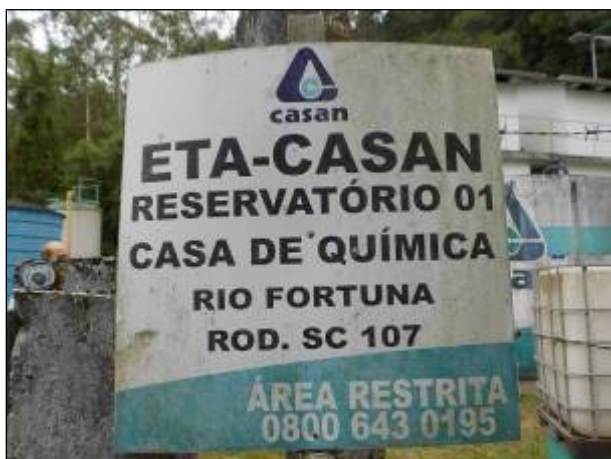
**Figura 43:** Placa indicativa das unidades no local, incluindo o Reservatório R1, boas condições. Necessário indicar cada unidade individualmente, incluindo suas capacidades.

**CONSTATAÇÃO 14:** Problemas de conservação / manutenção das estruturas físicas - oxidações, limo, problemas na pintura e infiltrações nos reservatórios R1 (100 m<sup>3</sup>) e R2 (50 m<sup>3</sup>), nestes também há ausência de guarda-corpos na escada de acesso e na parte superior de ambos os reservatórios, falta de identificação das unidades e de suas capacidades, sendo todas as descrições observáveis nas figuras 43 a 48.

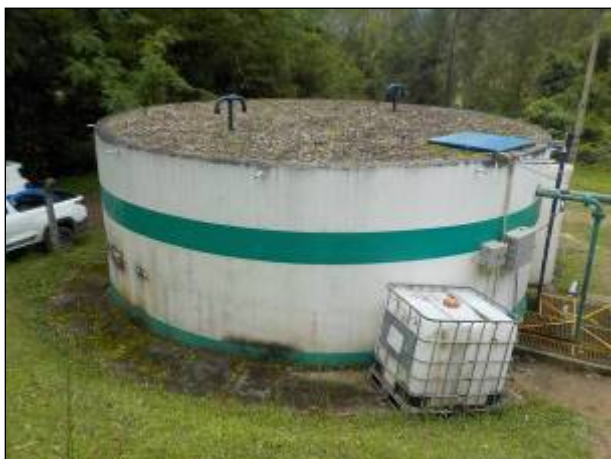
**Figura 45:** Vista geral do Reservatório R1 (100 m<sup>3</sup>), boas condições da estrutura, incluindo pintura e parte superior.

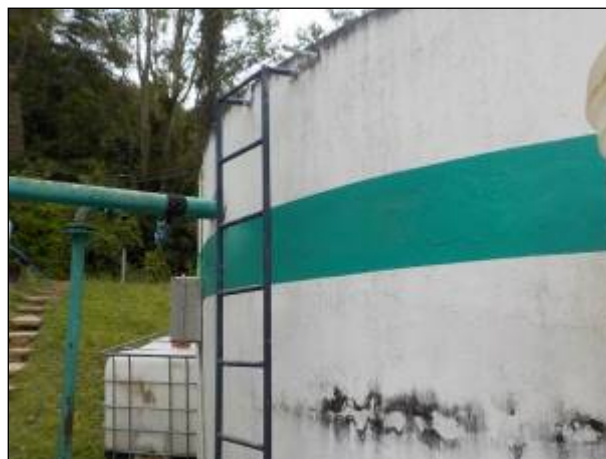
**Figura 46:** Vista da estrutura em detalhe e das escadas de acesso, estas sem guarda-corpos, inadequada.

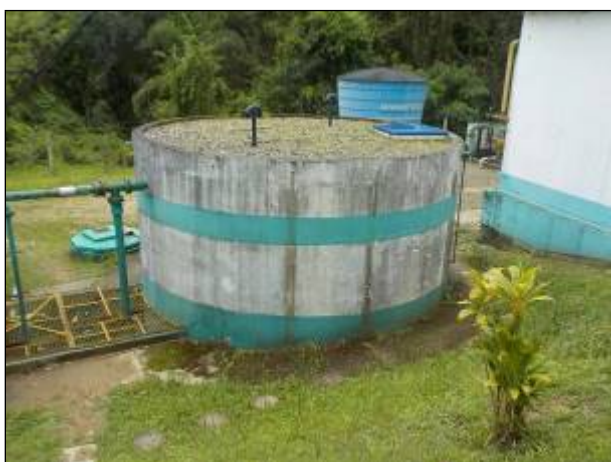
**Figura 47:** Vista geral do Reservatório R2 (50 m<sup>3</sup>), estrutura externa em condições insatisfatórias, parte superior em boas condições.

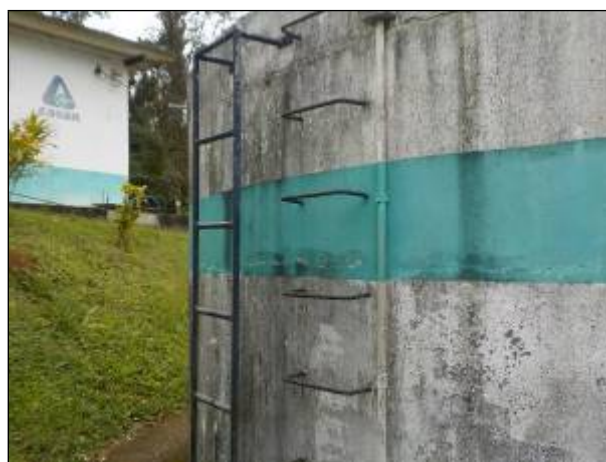
**Figura 48:** Vista da estrutura em detalhe e das escadas de acesso, estas sem guarda-corpos, inadequada.
