AGÊNCIA DE REGULAÇÃO DE
SERVIÇOS PÚBLICOS DE SANTA CATARINA

Auditoria de Fiscalização Programada Operacional no Sistema de Abastecimento de Água de São Lourenço do Oeste

Relatório de Fiscalização GEFIS nº 33/2022

Município: **SÃO LOURENÇO DO OESTE** / SC

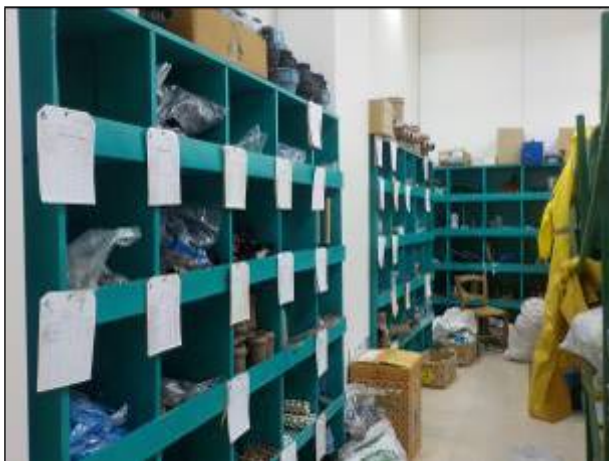
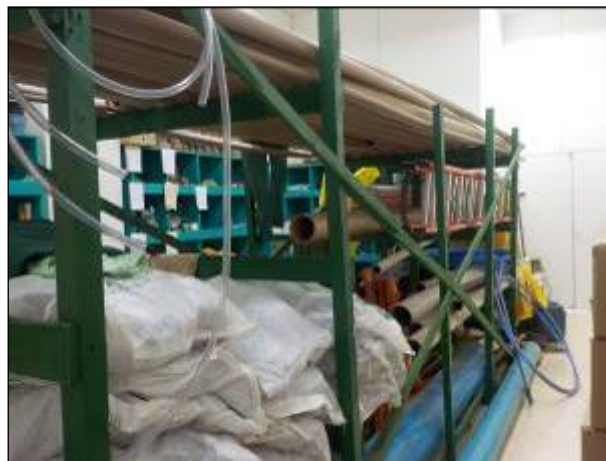
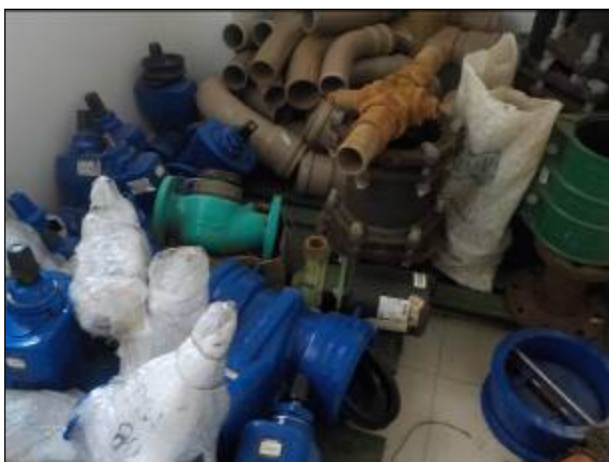
Figura 7: Almoarifado junto ao escritório.

Figura 8: Almoarifado junto ao escritório.

Figura 9: Peças do almoarifado junto ao escritório.

CONSTATAÇÃO 08: Necessidade de adequar a organização das peças e equipamentos do almoxarifado localizado junto ao escritório de atendimento ao usuário.

DETERMINAÇÃO 08: Deve ser providenciada a organização do almoxarifado.

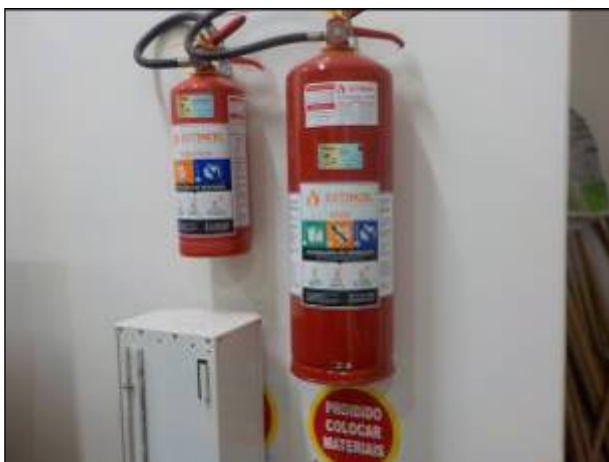
Figura 11: Extintores de incêndio junto ao almoarifado.

CONSTATAÇÃO 07: Problemas de obstrução da área do extintor de incêndio.

DETERMINAÇÃO 07: Deve ser adequado o local de modo que não haja nenhuma obstrução na área destinada ao extintor de incêndio.

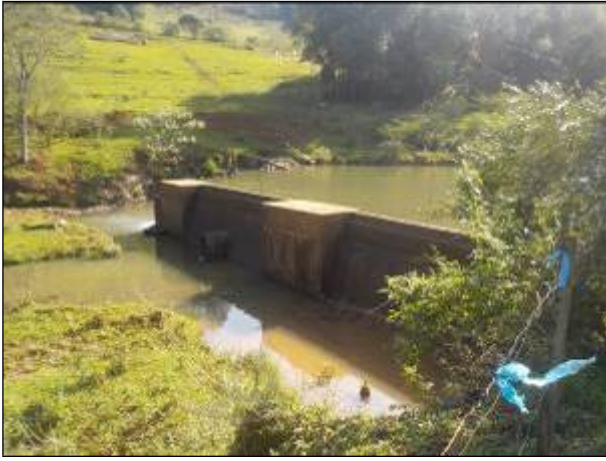
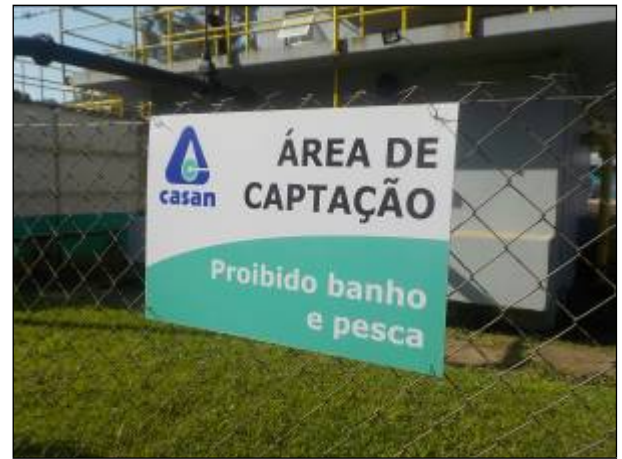
Figura 13: Vista parcial do manancial Rio Macaco

Figura 14: Avisos na área de captação Rio Macaco.

CONSTATAÇÃO 10: Captação no rio Macaco não possui proteção com mata ciliar.

DETERMINAÇÃO 10: A Concessionária deverá ficar atenta e atender ao que preconiza a Resolução ARES n.º 048, artigo 10º, parágrafo único; bem como apresentar monitoramento da qualidade da água bruta anual e plano de segurança da água.

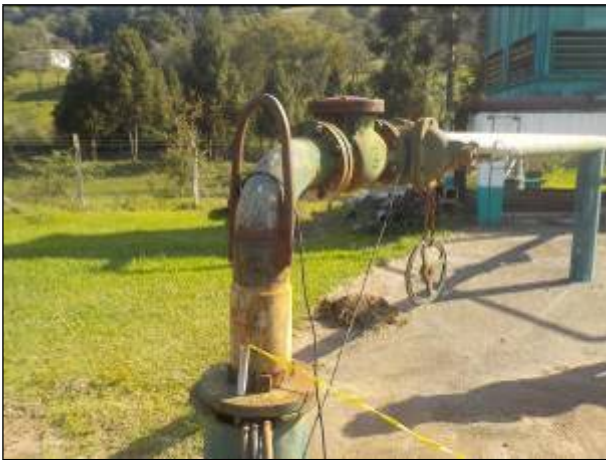
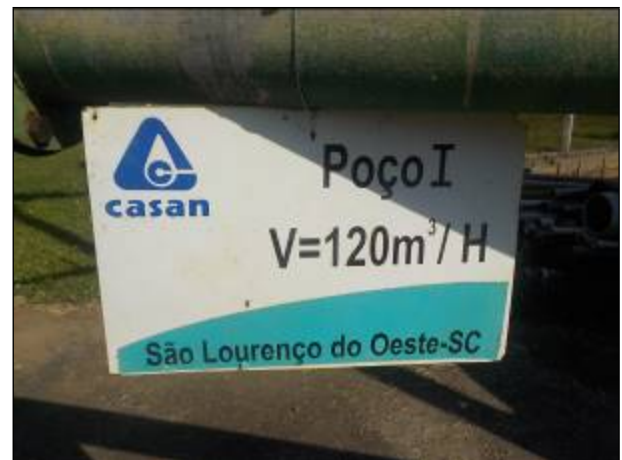
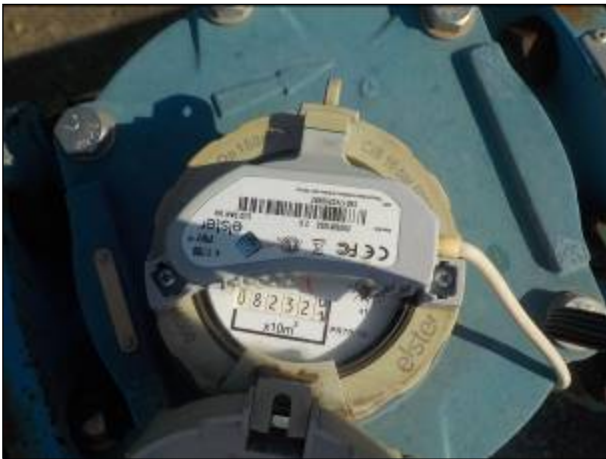
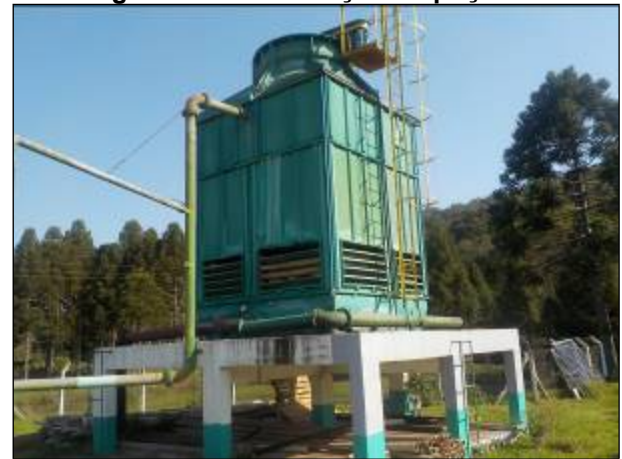
Figura 15: Poço 01 Aquífero Guarani localizado nas dependências da ETA.

CONSTATAÇÃO 12: Problemas com equipamento da captação subterrânea afetou abastecimento de água durante o período de estiagem no município.

DETERMINAÇÃO 12: Necessidade de dispor de bomba de alta performance para garantir melhores condições operacionais de eficiência, bem como segurança ao abastecimento.

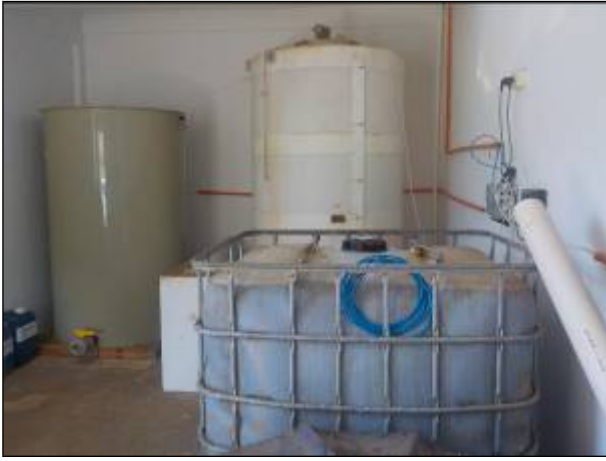
Figura 25: Local de armazenamento de produtos químicos.

CONSTATAÇÃO 15: Necessidade de dispor de bacia de contenção nos produtos químicos.

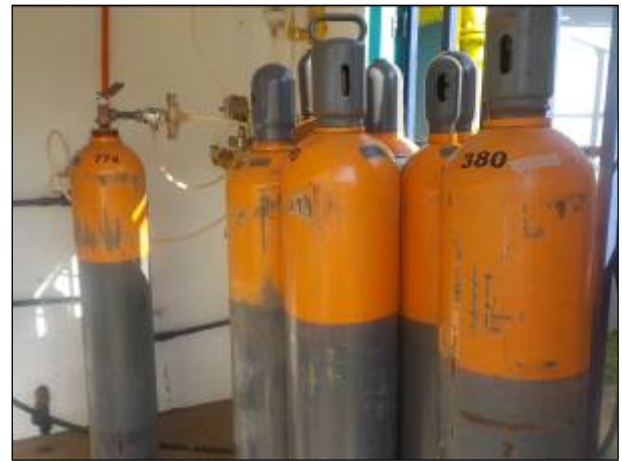
Figura 26: Cilindros de Cloro gasoso.

CONSTATAÇÃO 16: Disposição dos cilindros de cloro gás em local inseguro.
