Agência de Regulação de  
Serviços Públicos de Santa Catarina

## Relatório de Fiscalização INICIAL dos Serviços de Saneamento Básico

Relatório ARESG GEFIS nº 025/2020

Município: **CATANDUVAS** / SC

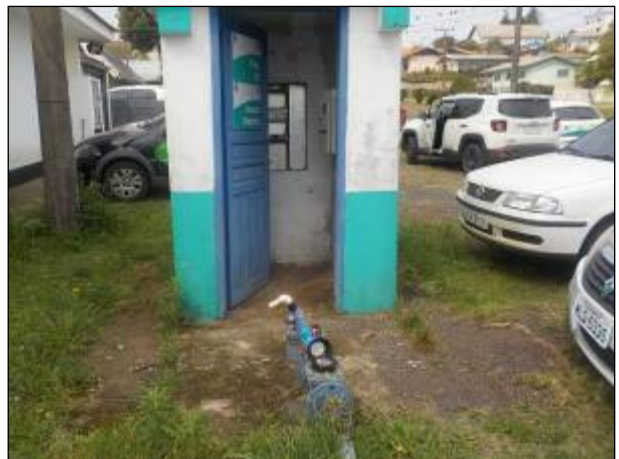
**Figura 30: Vista da área onde está localizado o Poço 02 (Poço da Polícia), com sua estrutura externa e local onde se localiza o Painel de Controle. A Concessionária deve finalizar o cercamento da área até o início do ano de 2021.**

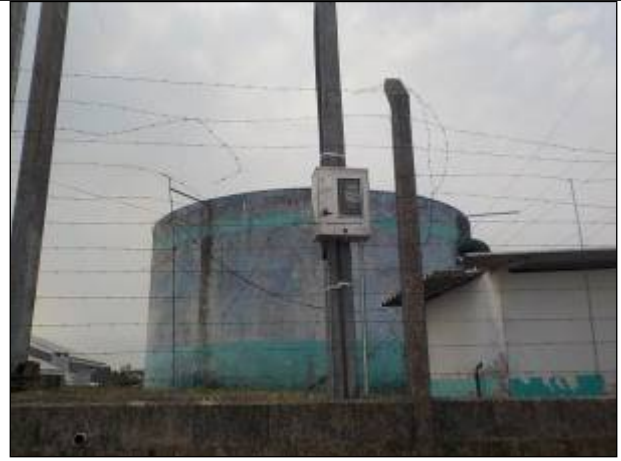
**Figura 62: Detalhe do cercamento da área e do medidor de energia elétrica, ao fundo o reservatório R-02**

**CONSTATAÇÃO 06:** Problemas de conservação / manutenção das estruturas físicas - oxidações, limo, problemas na pintura, infiltrações e vazamentos nos reservatórios R-02 e R-04, os quais podem ser observados nas figuras 63 a 69.

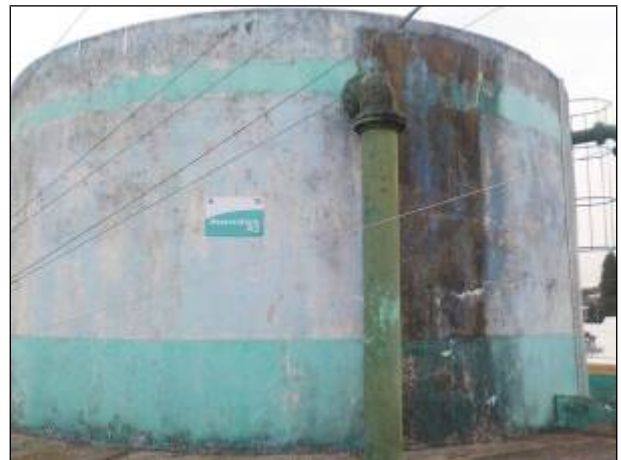
**Figura 64: Vista parcial do reservatório R-02, com capacidade de reservação de 300 m³.**

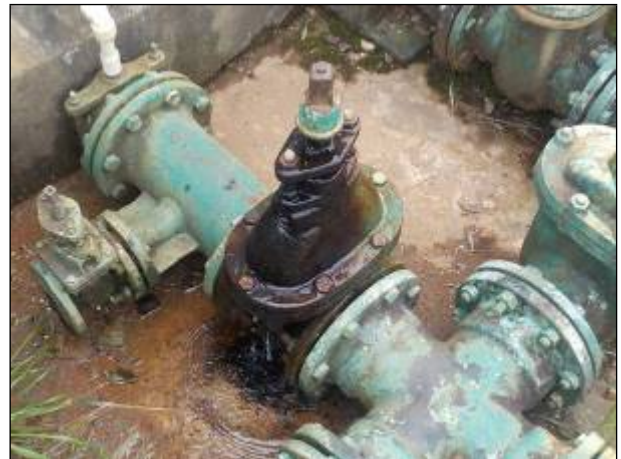
**Figura 66: Detalhe da saída de água tratada dos reservatórios.**

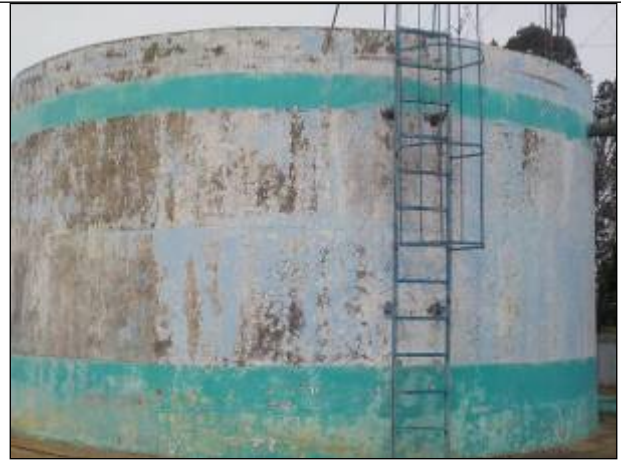
**Figura 68: Vista parcial do reservatório R-02, com capacidade de reservação de 150 m<sup>3</sup>, detalhando sua escada de acesso.**

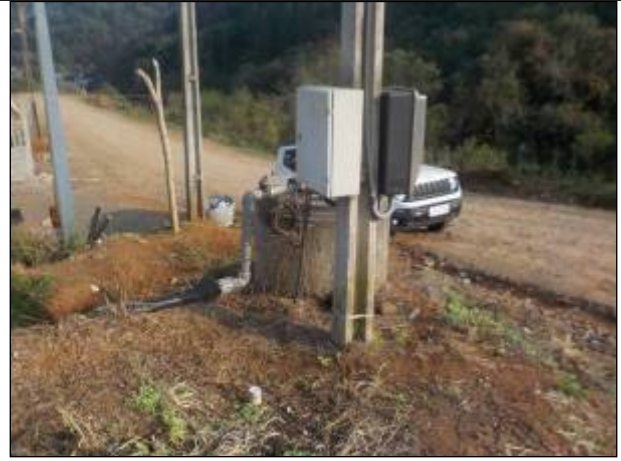
**Figura 152:** Vista geral da EEE 07, com seu painel de controle e medidor de energia elétrica expostos, pois a unidade não possui o cercamento protetivo e placas de restrição e indicativas da unidade.
