Agência de Regulação de
Serviços Públicos de Santa Catarina

Diretoria de Saneamento Básico, Recursos Hídricos e Recursos Minerais

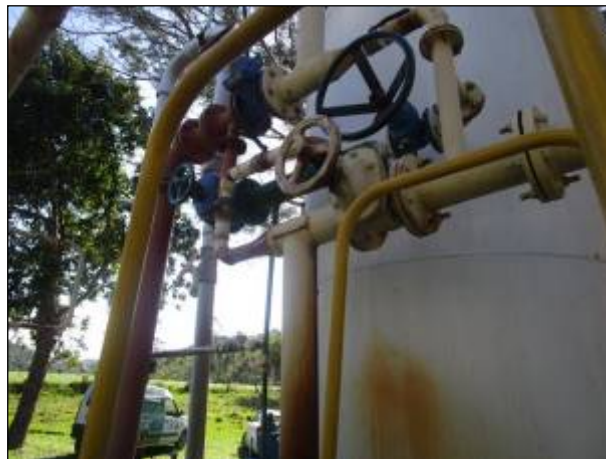
Figura 28: Sinais de corrosão e pequenos vazamentos no sistema de filtro/floccodntação (junho 2019).

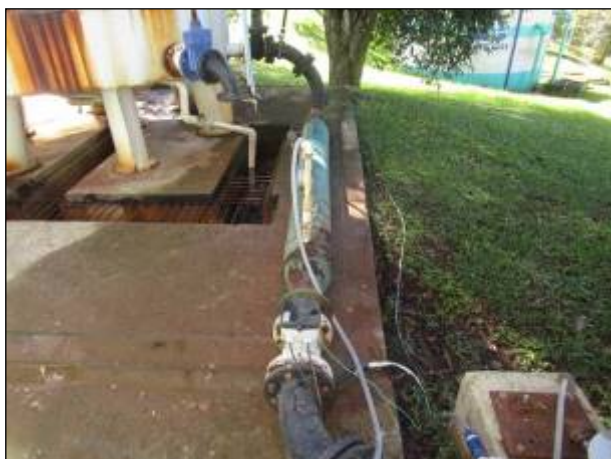
Figura 29: Outra vista em detalhe do Sistema de filtro/floccodcantador (junho 2019).

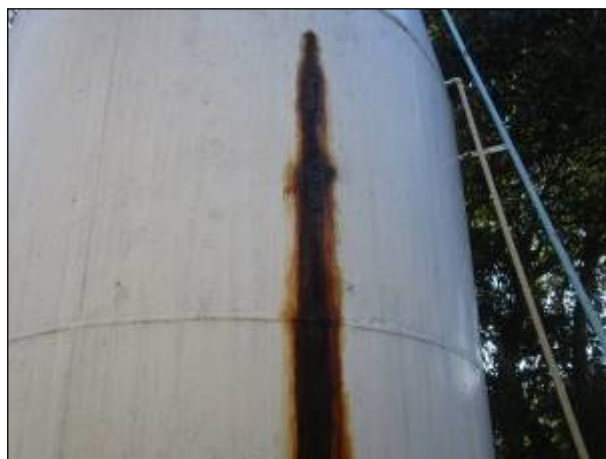
Figura 30: Floccodcantador com forte corrosão na estrutura (junho 2019).

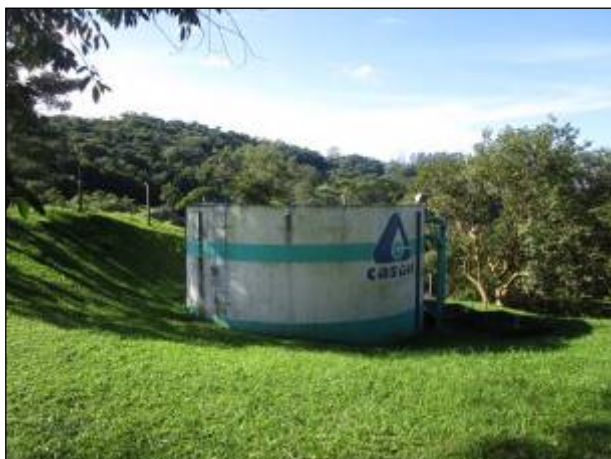
Figura 31: Reservatório R 01, junto à ETA Treze de Maio (junho 2019).

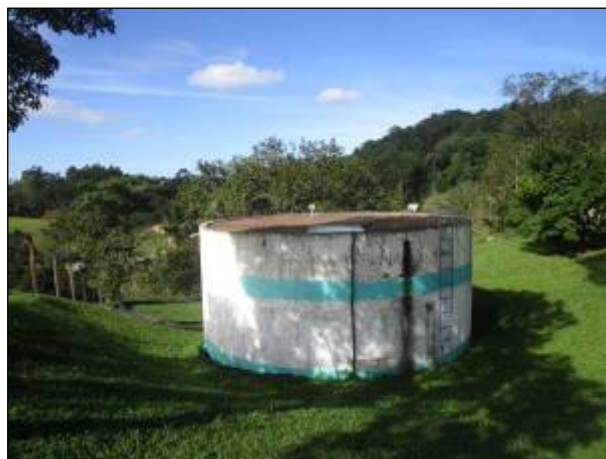
Figura 32: Vazamento aparente no R 01, danificando parte da estrutura (junho 2019).

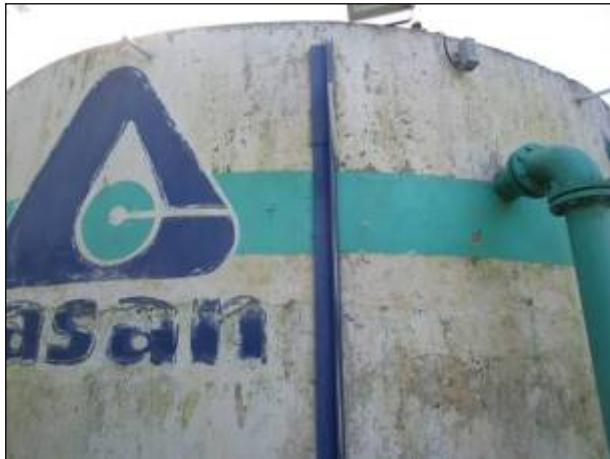
Figura 33: Detalhe do R 01, pintura e estrutura sem manutenção recente (junho 2019).

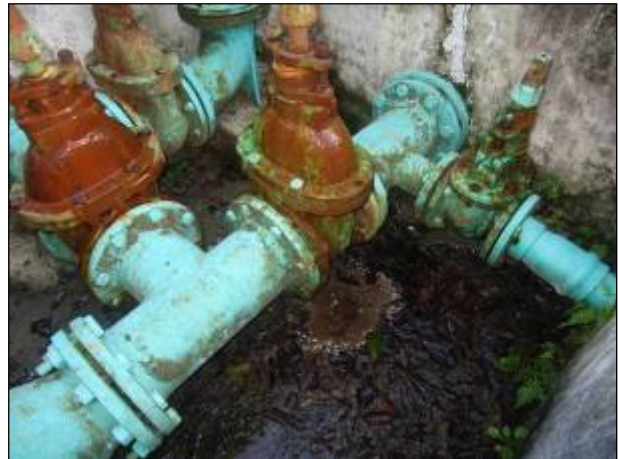
Figura 34: Vazamento, na saída para a rede de abastecimento, do R 01 (junho 2019).

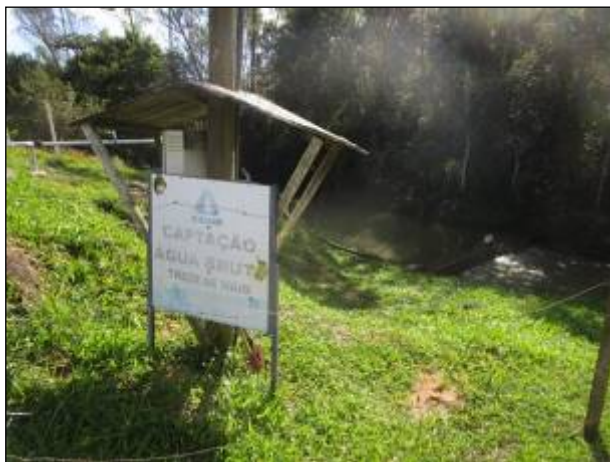
Figura 35: Placa de identificação da área de Captação da água bruta no Rio Coruja (junho 2019).
