Relatório de Fiscalização EMERGENCIAL dos Serviços de Saneamento Básico

Relatório ARESK GEFIS n°027/2018

/Município: **MAJOR GERCINO /SC**

Data: Maio de 2018.

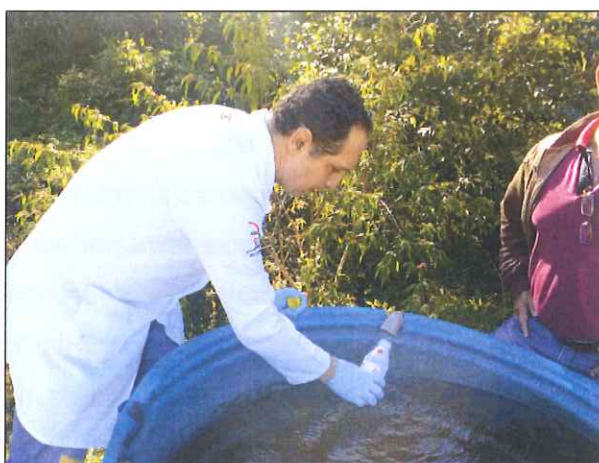
Vale lembrar que tanto a comunidade Boiteixburgo está em conformidade com a Resolução Conama nº 357 de 2005 para o parâmetro *E. coli*, porém não aptas ao consumo humano já que apresentaram presença dessa bactéria. A água amostrada em Boiteixburgo apresentou 320 NMP/100 mL de bactérias *Escherichia Coli*, o que para o Ministério da Saúde não constitui uma água potável, visto que sua Portaria de Consolidação nº 05 de 2017, exige ausência total dessa bactéria na água distribuída para consumo humano. Lembrando que esta comunidade atualmente recebe água dessa fonte sem a realização de algum tratamento prévio.

Figura 1: Coleta de água bruta no Sistema Alternativo Coletivo de Abastecimento de Água para Consumo Humano da comunidade de Boiteixburgo, município de Major Gercino

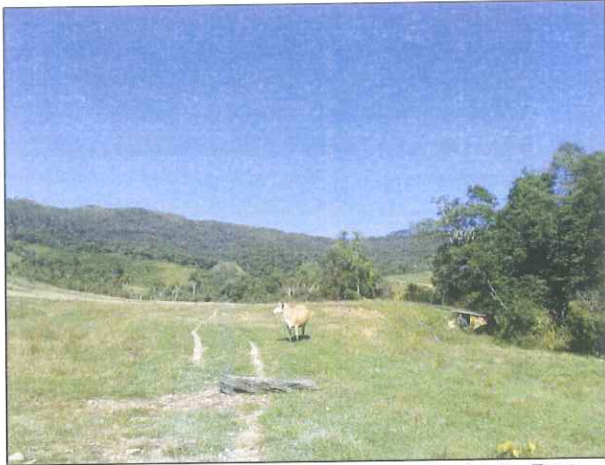
O ponto de coleta Rio Boa Esperança a montante apresenta-se em seu entorno pastagem de gado, conforme figura 2, o que pode justificar a presença em grande quantidade de Unidades Formadoras de Colônia (UFC) de bactérias da espécie *Escherichia Coli*. A bactéria *Escherichia Coli*, microrganismo do grupo Coliformes Termotolerantes, é de origem exclusivamente fecal, estando sempre presente nas fezes de humanos, mamíferos e pássaros (CETESB, 2009).

Figura 2: Entorno do ponto amostral Rio Boa Esperança a montante, município de Major Gercino.

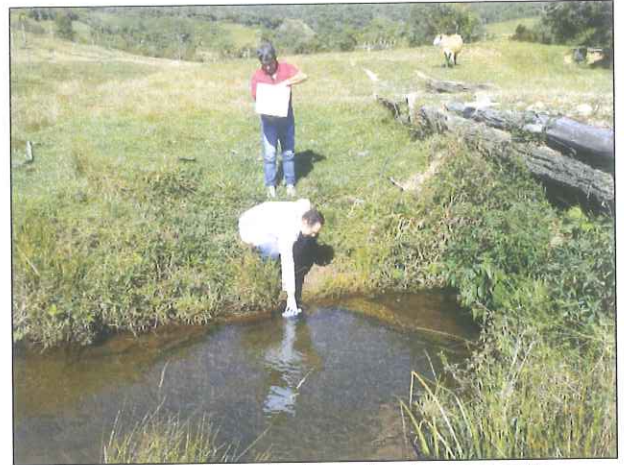
De acordo com os parâmetros e resultados acima expostos, no dia e local amostrado, a água coletada em ponto a montante do Rio Boa Esperança, bem como no ponto a jusante e na água captada para a comunidade de Salto apresentaram o parâmetro *Escherichia Coli* acima do limite exigido pela Resolução Conama nº 357 de 2005, para Água Doce Classe II estipulado.

Figura 3: Coleta de água bruta no ponto amostral Rio Boa Esperança a montante, município de Major Gercino.

Para o consumo humano das águas avaliadas neste estudo, devem ser corrigidos também os parâmetros turbidez e ferro total para o Rio Esperança, tanto a montante quanto a jusante.

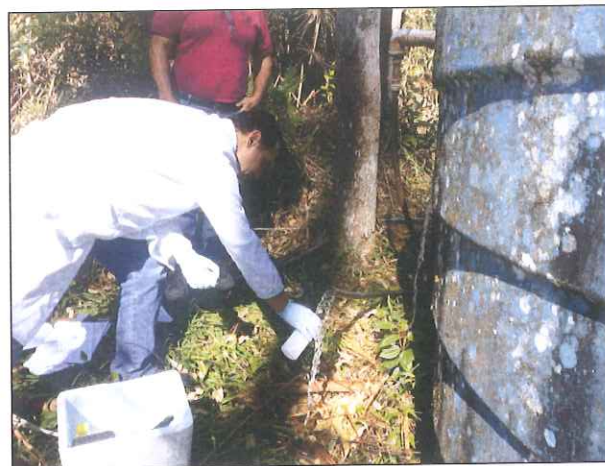
Já a amostra coletada na captação de Pinheiral apresentou ausência de *Escherichia Coli* no momento da fiscalização, o que não significa que em outros momentos não possa estar presente, visto que não há nenhum processo de desinfecção da água e não se garante ausência total de contaminação do corpo hídrico, tendo em vista possíveis usos e ocupação do solo a montante da captação.

Figura 4: Coleta de água bruta no Sistema Alternativo Coletivo de Abastecimento de Água para Consumo Humano da comunidade de Pinheiral, município de Major Gercino

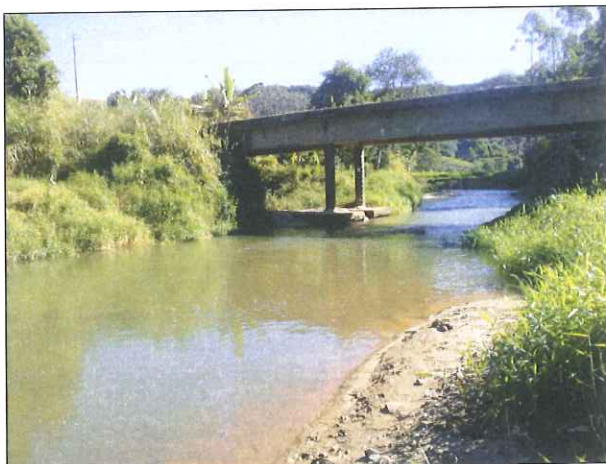
Já o ponto amostral Rio Boa Esperança a jusante, localizado logo acima do encontro com o Rio Angelina para a formação do Rio Tijucas, provavelmente possui como fonte de poluição esgoto doméstico advindo de localidades rurais e de pastagem de gado ou criação de outros animais, localizados a montante do ponto amostral.

Figura 5: Entorno do ponto amostral Rio Boa Esperança a jusante, município de Major Gercino.

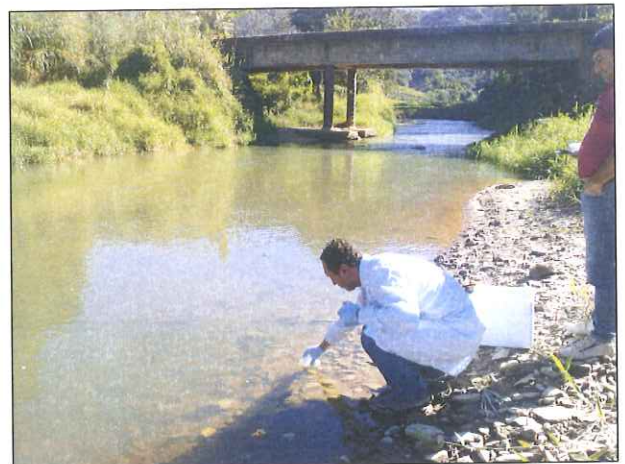
Figura 6: Coleta de água bruta no ponto amostral Rio Boa Esperança a jusante, município de Major Gercino.

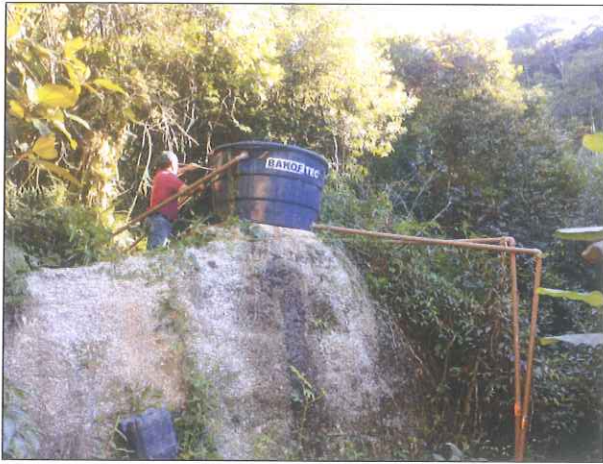
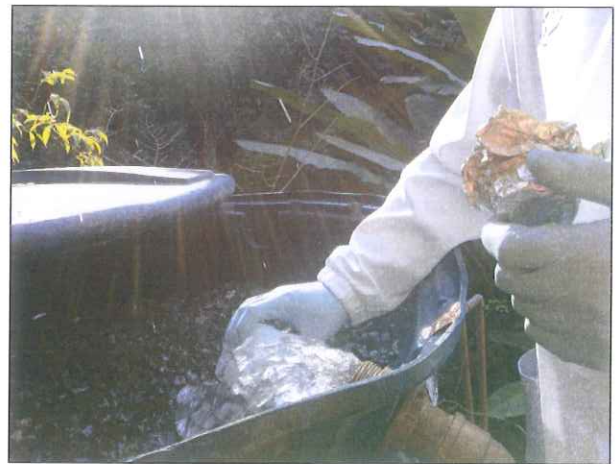
No que se refere à água amostrada na comunidade de Salto, esta água encontra-se hoje sendo distribuída para essa população apenas passando por uma filtração simples e sem a execução de alguma desinfecção, trazendo riscos à saúde da população, já que apresentou em nossa análise elevadas concentrações de *Escherichia Coli*, um indicativo de contaminação fecal e da possível presença de organismos patogênicos.

Figura 7: Sistema Alternativo Coletivo de Abastecimento de Água para Consumo Humano da comunidade de Salto, município de Major Gercino.

Figura 8: Coleta de água bruta no Sistema Alternativo Coletivo de Abastecimento de Água para Consumo Humano da comunidade de Salto, município de Major Gercino.
