## Relatório de Fiscalização de Acompanhamento dos Serviços de Distribuição de Gás Natural Canalizado

Relatório ARES C GEFIS nº 017/2018

Município: **BRUSQUE/SC**

Unidade Auditada: Estação de Recebimento – ER 04

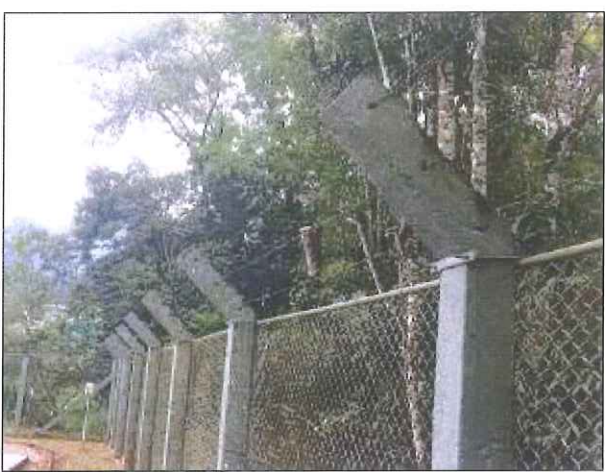
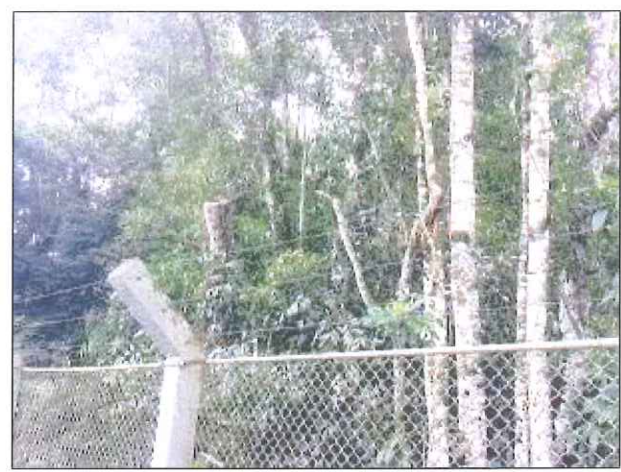
**CONSTATAÇÃO 01:** Foi verificado que há uma árvore de médio porte que está próxima e inclinada para o lado da estação, com alguns galhos sobre a área de válvulas.

**CONCLUSÃO DA ARESC:** As árvores no entorno desta estação foram devidamente cortadas, cumprindo com a recomendação feita nesta vistoria de acompanhamento e pode ser verificado nas figuras 01 e 02.

Figura 01: Árvores cortadas ao lado da ER.

Figura 02: Árvores cortadas ao lado da ER.

**RECOMENDAÇÃO 01:** Recomenda-se à concessionária providenciar o corte da referida árvore, a fim de evitar problemas futuros com uma possível queda, lembrando que para tal providência deverá ser verificado a necessidade de autorização dos órgãos ambientais.

**PROVIDENCIAS DA CONCESSIONÁRIA:** Neste caso específico, já há uma ação de verificação da propriedade (o terreno não pertence à SCGAS nem a seu supridor) para acionamento do responsável pelo corte, o mais breve possível.

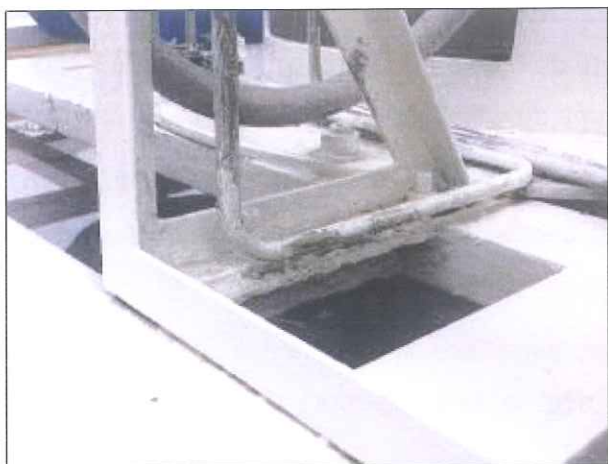
**CONSTATAÇÃO 02:** Estrutura do sistema de odoração (SDO) está com pontos de corrosão.

**CONCLUSÃO DA ARES:** O Procedimento PR – 40.300.SCG.107 da SCGÁS não se aplica a estruturas avaliadas. No entanto, o serviço correto de pintura e tratamento destas superfícies foi aplicado, eliminando os pontos de ferrugem, como mostrado nas figuras 03 e 04.

Figura 03: Pintura e convertedor de ferrugem.

**DETERMINAÇÃO 02:** Deve ser feita a restauração de todos os pontos danificados pela corrosão na estrutura do SDO e a pintura de ser feita de acordo com o Procedimento PR – 40.300.SCG.107 da SCGÁS.

**PROVIDENCIAS DA CONCESSIONÁRIA:** A SCGÁS possui processo licitatório em andamento para contratação de serviços de pintura de Estações e trechos aéreos da Rede de Distribuição de Gás Natural (processo nº TP-036/17). Os reparos solicitados integram a programação de manutenção da SCGÁS e deverão estar concluídos até 31/10/2017.

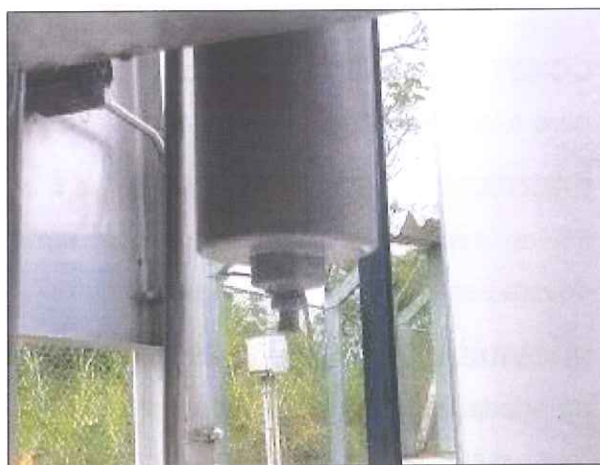
Figura 04: Manopla do SDO atual.

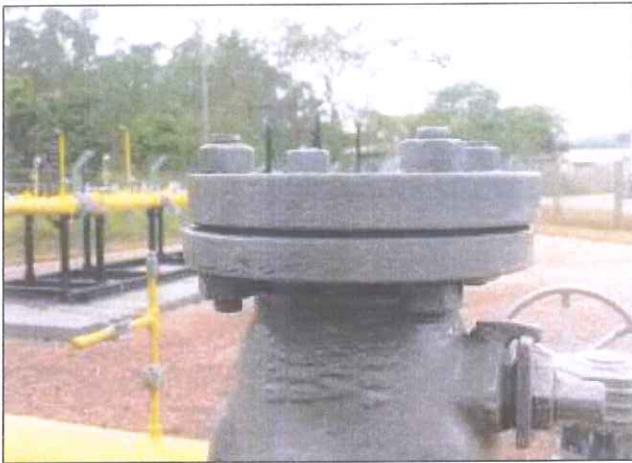
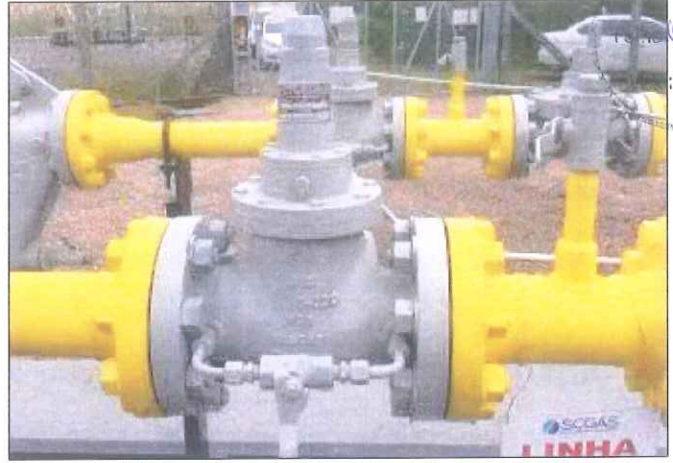
**CONSTATAÇÃO 03:** Vários equipamentos da estação com pontos de corrosão e pintura inadequada.

**CONCLUSÃO DA ARES:** Idêntica à conclusão obtida na Constatação 02, podendo ser verificado a conformidade nas figuras 05 e 06.

Figura 05: Conexão com nova pintura.

Figura 06: Equipamentos com novas pinturas.

**DETERMINAÇÃO 03:** Readequar a pintura dos equipamentos da estação de acordo com o Procedimento PR – 40.300.SCG.107 da SCGÁS.

**PROVIDENCIAS DA CONCESSIONÁRIA:** A SCGÁS possui processo licitatório em andamento para contratação de serviços de pintura de Estações e trechos aéreos da Rede de Distribuição de Gás Natural (processo nº TP-036/17) e vai incluir a repintura destes pontos percebidos como relevantes pela Fiscalização nos mencionados serviços. Os reparos passarão a integrar a programação de manutenção da SCGÁS.

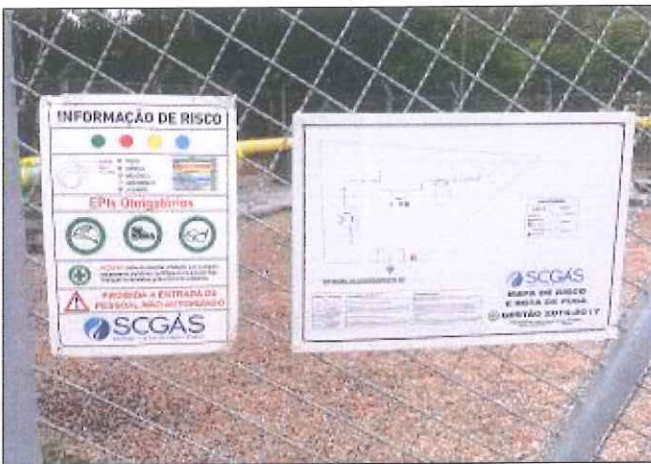
**CONSTATAÇÃO 04:** Faltam placas com mapa de risco, restrição de acesso e instruções de segurança na estação.

**CONCLUSÃO DA ARESC:** Foram providenciadas e instaladas as placas de mapa de risco e instruções de segurança, conforme mostrado nas figuras 07 e 08.

Figura 07: Placa de segurança.

**DETERMINAÇÃO 04:** Providenciar placas com mapa de risco, restrição de acesso e instruções de segurança.

**PROVIDENCIAS DA CONCESSIONÁRIA:** Instalar mapa de risco e placa com instruções de segurança para todas as Estações de Recebimento até 31/10/2017.

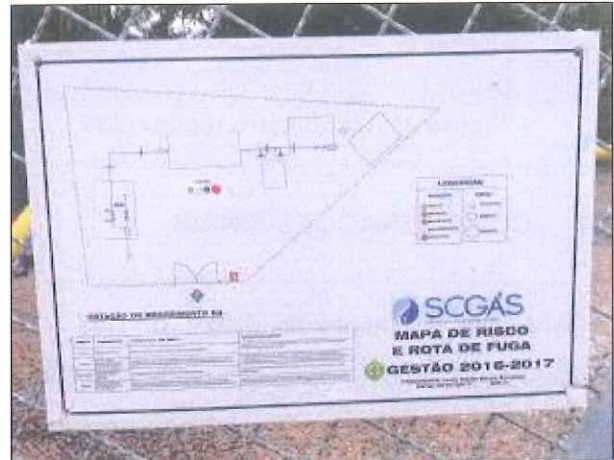
Figura 08: Mapa de risco.

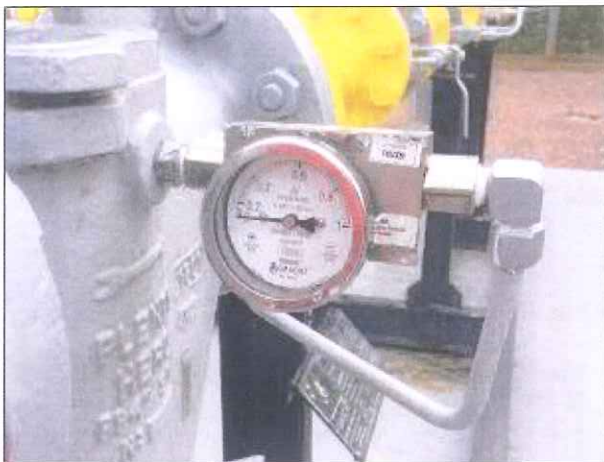
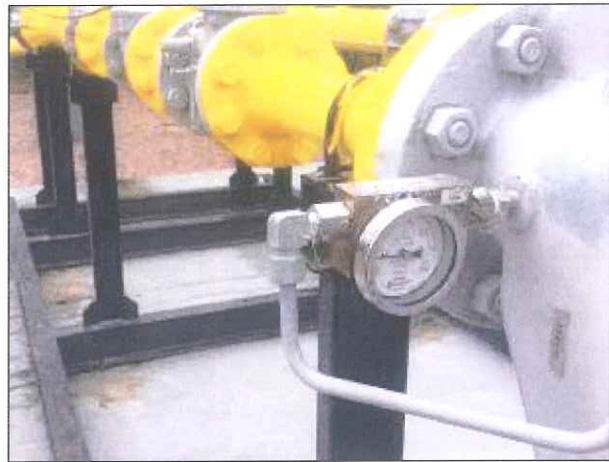
**CONSTATAÇÃO 06:** Manômetros com infiltração de água

**CONCLUSÃO DA ARESC:** As vedações dos manômetros foram corrigidas, não havendo mais infiltração de água, conforme mostrado nas figuras 09 e 10.

**Figura 09: Manômetro recuperado.**

**Figura 10: Manômetro recuperado.**

**DETERMINAÇÃO 06:** Providenciar o reestabelecimento da vedação dos manômetros.

**PROVIDENCIAS DA CONCESSIONÁRIA:** A SCGÁS informa que irá verificar os pontos indicados, corrigindo a vedação dos manômetros diferenciais, imediatamente.
