## Relatório de Fiscalização de Acompanhamento dos Serviços de Distribuição de Gás Natural Canalizado

Relatório ARESC GEFIS nº 026/2018

Município: **GUARAMIRIM/SC**

Unidade Auditada: Estação de Recebimento – ER 02

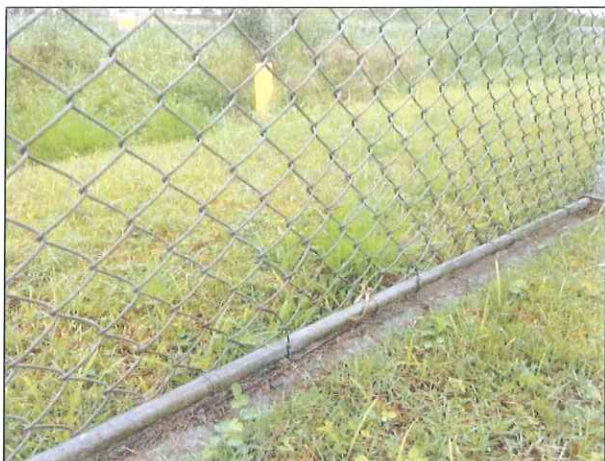
**CONSTATAÇÃO 01:** Foram observados vários pontos danificados pela corrosão na tela da cerca de proteção da estação de recebimento, o que poderá facilitar a entrada de pessoas e animais, comprometendo a segurança da estação.

**CONCLUSÃO DA ARESC:** A Determinação 01 foi cumprida, sendo restauradas todas as cercas de proteção (figuras 01 a 04).

Figura 01: Tela restaurada.

**DETERMINAÇÃO 01:** Deve ser feita a restauração das áreas rompidas na tela da cerca de proteção da estação, a fim de evitar a entrada de animais e pessoas não autorizadas.

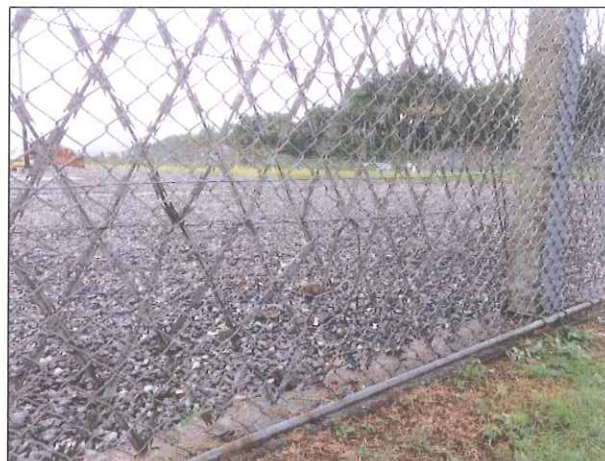
Figura 02: Tela restaurada.

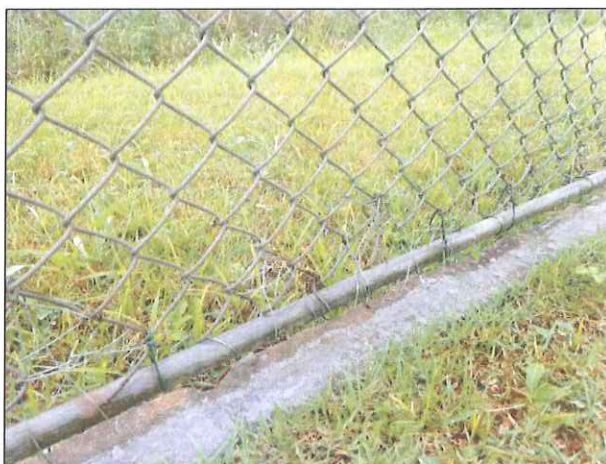
Figura 01: Tela restaurada.

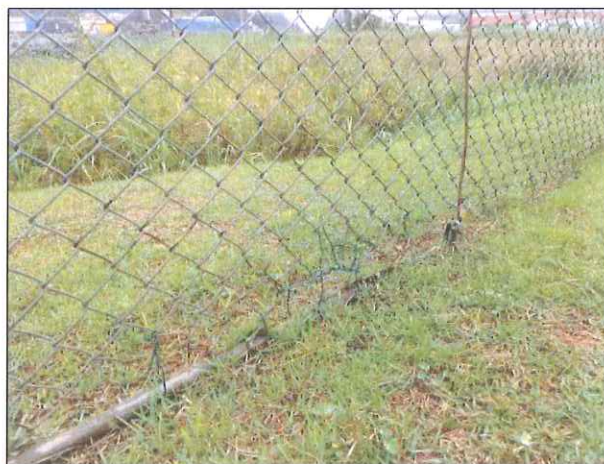
Figura 04: Tela restaurada.

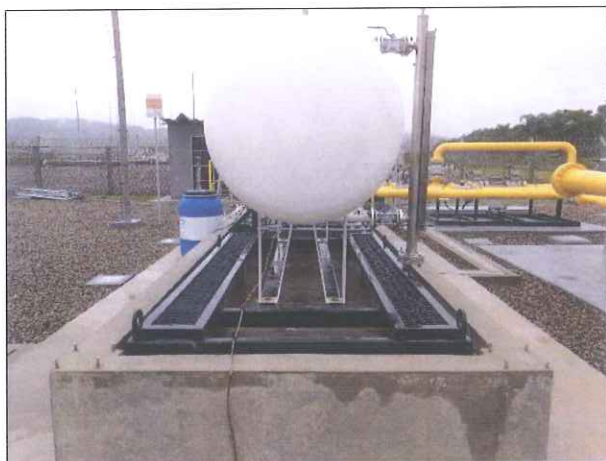
**CONSTATAÇÃO 02:** Estrutura do sistema de odoração (SDO) está com pontos corroídos e a pintura foi realizada em desacordo com o Procedimento PR – 40.300.SCG.107 da SCGÁS .

**CONCLUSÃO DA ARESC:** A Determinação foi cumprida sendo construída nova estrutura para o Sistema de Odoração com capacidade para 2.000 litros, maior que o anterior, e está em fase final de montagem (figuras 05 a 08).

Figura 05: Sistema de Odoração novo.

**DETERMINAÇÃO 02:** Fazer a pintura da estrutura do SDO de acordo com o estabelecido no Procedimento PR – 40.300.SCG.107 da SCGÁS.

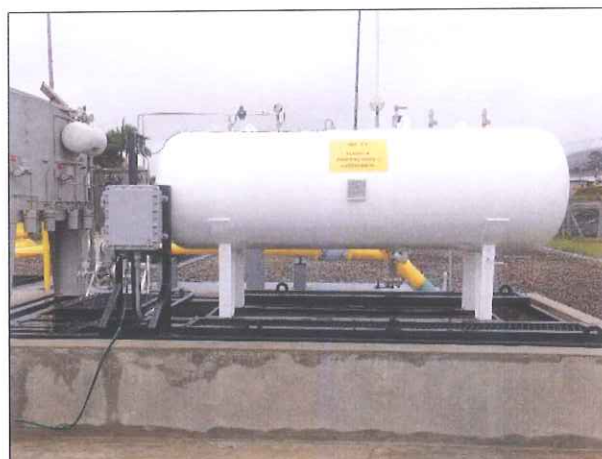
Figura 06: Sistema de Odoração novo (2.000 L).

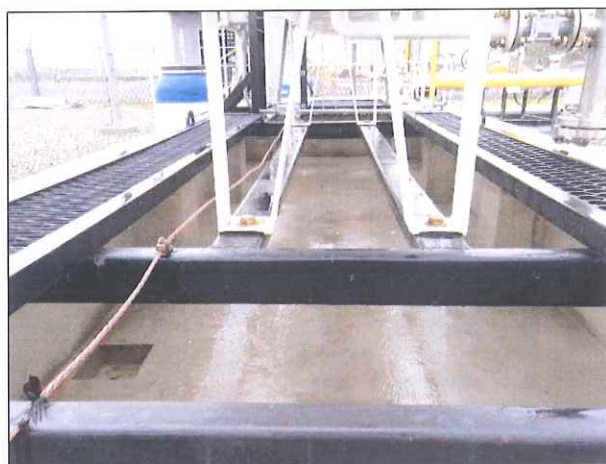
Figura 07: Base do Sistema de Odoração novo.

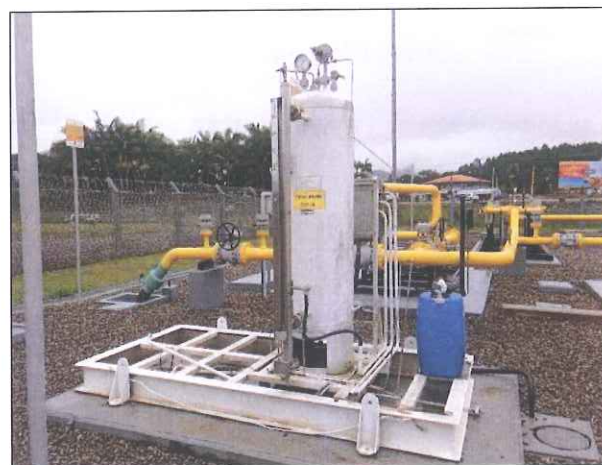
Figura 08: Sistema de Odoração antigo.

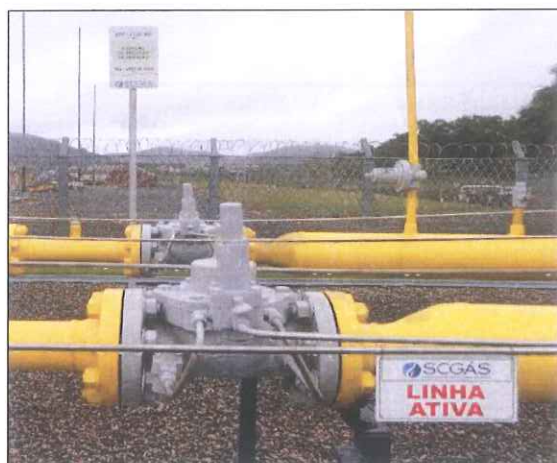
**CONSTATAÇÃO 03:** Válvulas e conexões com pinturas realizadas em desacordo com o Procedimento PR – 40.300.SCG.107 da SCGÁS.

**CONCLUSÃO DA ARESC:** Determinação cumprida, concessionária refez a pintura das válvulas e conexões (figuras 09 a 12).

Figura 09: Válvulas pintadas.

**DETERMINAÇÃO 03:** Refazer a pintura de todo os pontos da estação, que estiverem com pintura inadequada, de acordo o Procedimento PR -40.300.SCG.107 da SCGÁS.

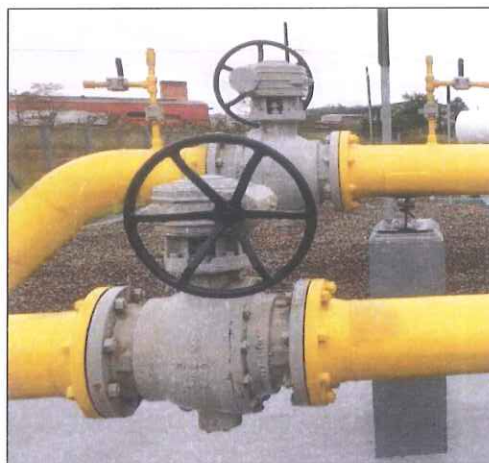
Figura 10: Válvulas pintadas.

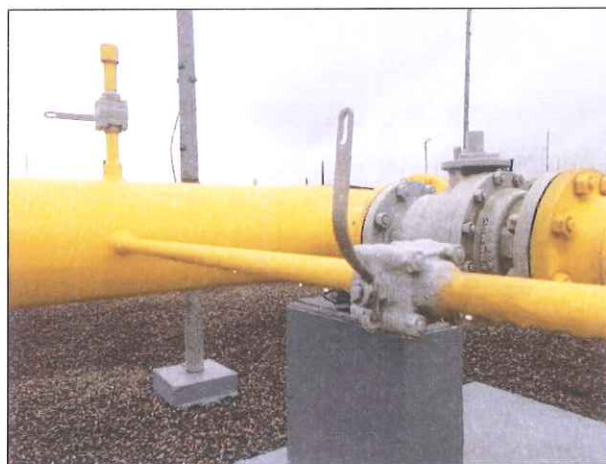
Figura 11: Registros e válvulas bem pintadas.

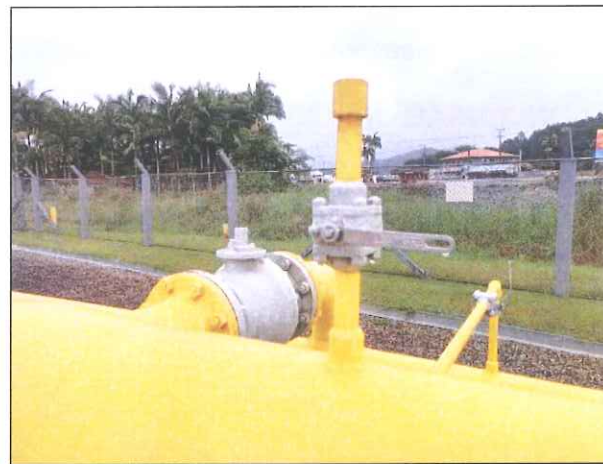
Figura 12: Válvula e registro bem pintados.

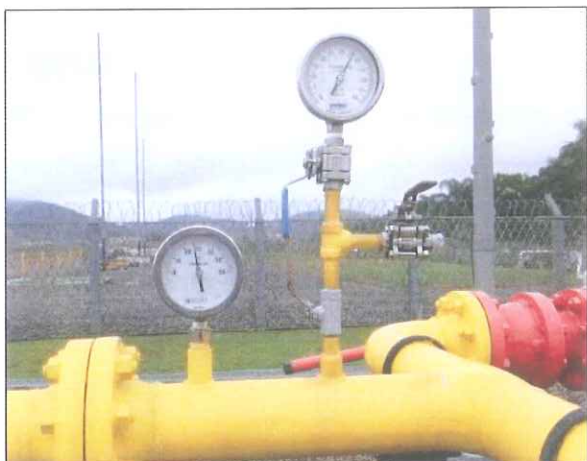
**CONSTATAÇÃO 04:** Algumas alavancas de válvula estão instaladas incorretamente, o que poderá dificultar o manuseio destas em casos emergências.

**CONCLUSÃO DA ARESC:** A Determinação 04 foi cumprida, concessionária executou as adequações necessárias (figuras 13 e 14).

**Figura 13: Alavancas reinstaladas.**

**DETERMINAÇÃO 04:** Reinstalar as alavancas das válvulas da forma correta (Figuras 18 e 19).

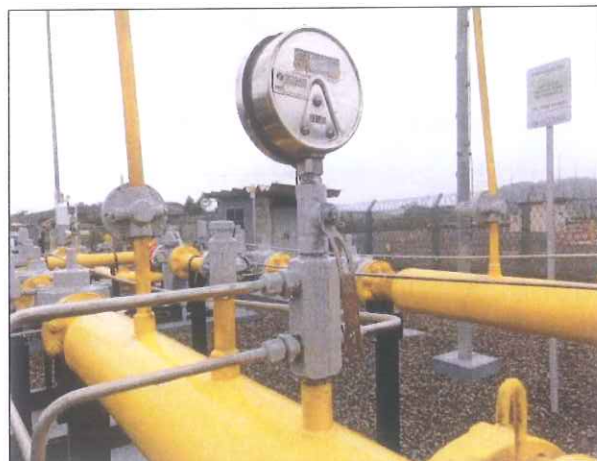
**Figura 14: Alavanca reinstalada.**

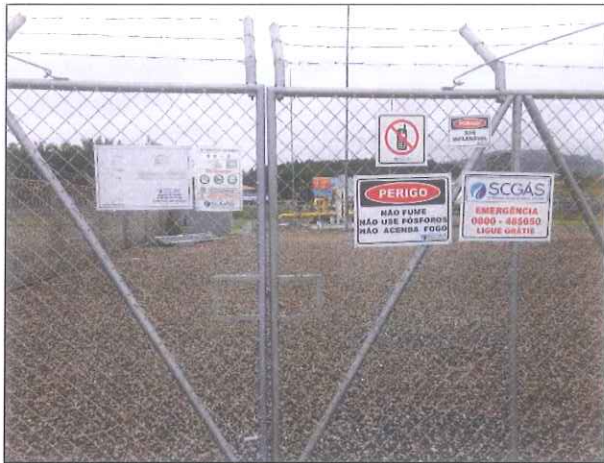
**CONSTATAÇÃO 06:** Falta mapa de risco e placas com instruções de segurança e restrição de acesso.

**CONCLUSÃO DA ARESC:** Determinação cumprida, a concessionária instalou placas com mapas de risco, informações de risco e restrição de acesso, conforme mostrado nas figuras 15 e 16.

Figura 15: Placas de segurança.

**DETERMINAÇÃO 06:** Providenciar mapa de risco e placa com instruções de segurança e restrição de acesso para a ER.

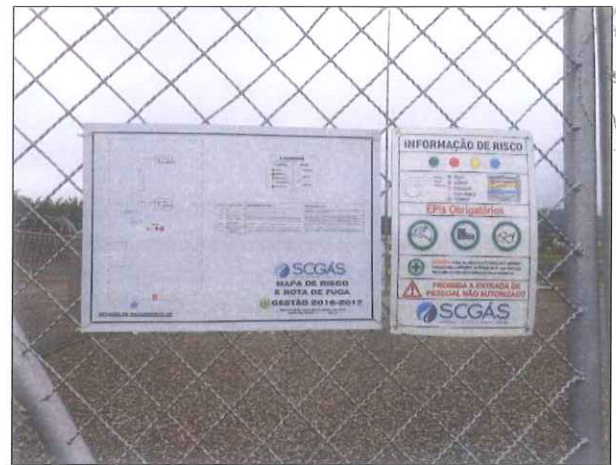
Figura 16: Mapa de risco.
