Agência de Regulação de
Serviços Públicos de Santa Catarina

Relatório de Fiscalização de Acompanhamento dos Serviços de Distribuição de Gás Natural Canalizado

Relatório ARESG GEFIS nº 025/2018

Unidade Auditada: Estação de Recebimento – ER 01

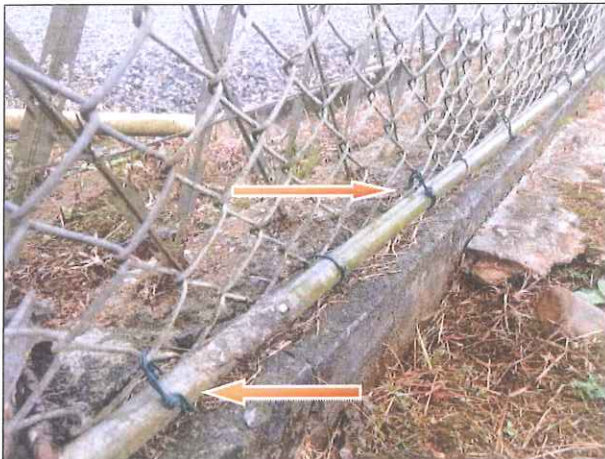
CONSTATAÇÃO 01: Problemas e/ou falta de muros, cercas, grades e dispositivos de fechamento para restrição da entrada de pessoas não autorizadas.

CONCLUSÃO DA ARES-C: A Determinação foi cumprida sendo restauradas todas as cercas de proteção (figuras 01 e 02).

Figura 01: Tela restaurada.

DETERMINAÇÃO 01: Deve ser feita a restauração da área rompida da cerca de proteção da estação, a fim de evitar a entrada de animais e pessoas não autorizadas e manter a segurança das instalações.

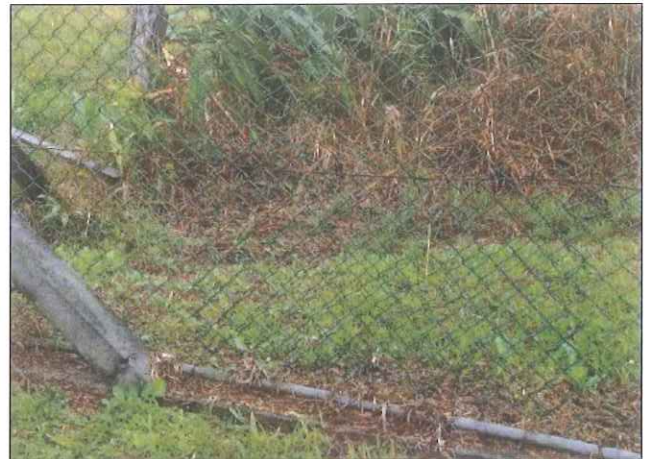
Figura 02: Tela restaurada.

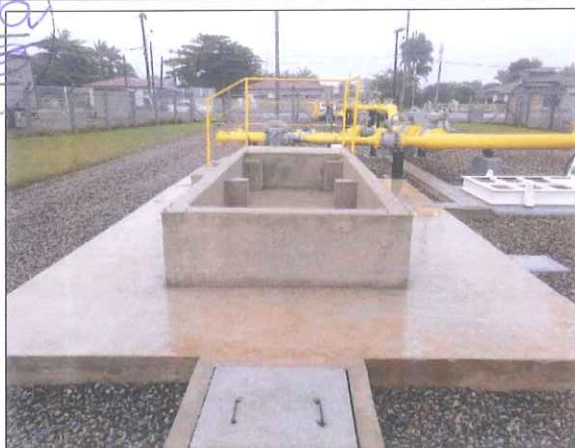
CONSTATAÇÃO 02: Estrutura do sistema de odoração (SDO) está com pontos corroídos e a pintura foi realizada em desacordo com o Procedimento PR – 40.300.SCG.107 da SCGÁS.

CONCLUSÃO DA ARES-C: A Determinação foi cumprida sendo construída nova estrutura para o Sistema de Odoração com capacidade para 1.000 litros, que está em fase final de montagem. (figuras 03 e 04).

Figura 03: Nova Bacia de contenção.

DETERMINAÇÃO 02: Fazer a pintura da estrutura do SDO de acordo com o estabelecido no Procedimento PR – 40.300.SCG.107 da SCGÁS.

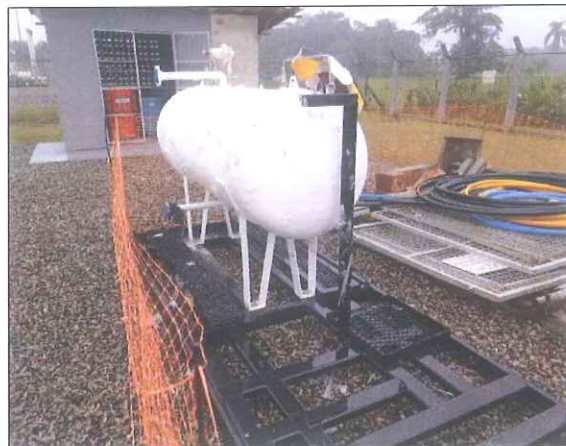
Figura 04: Tanque de 1.000 litros.

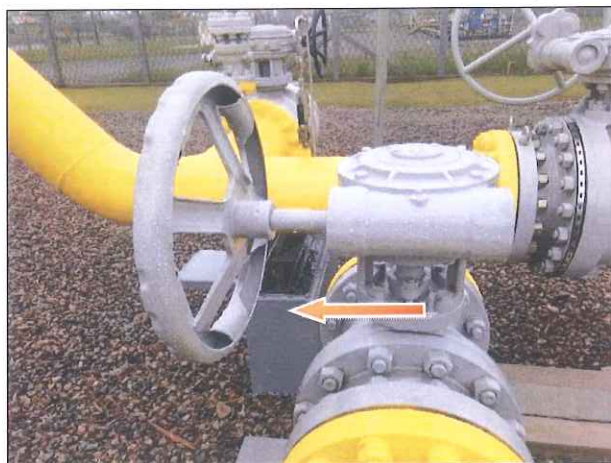
CONSTATAÇÃO 03: Volante de válvula com pontos de corrosão.

CONCLUSÃO DA ARESC: A Determinação foi cumprida sendo realizada nova pintura e feito furo para saída d'água. (fig. 05).

Figura 05: Volante de válvula sem ferrugem interna.

DETERMINAÇÃO 03: Deve ser feita a restauração de todos os pontos danificados pela corrosão nos equipamentos da estação.

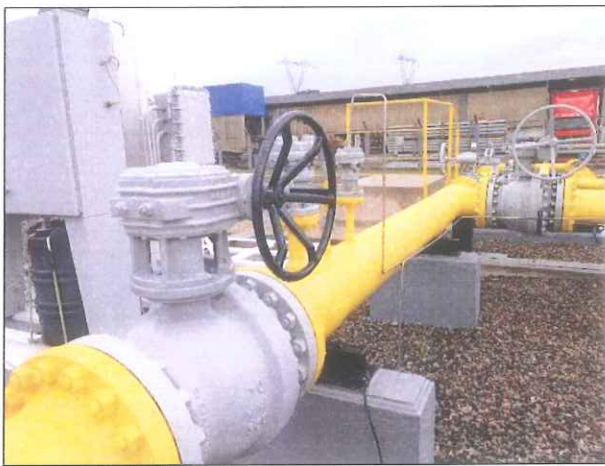
CONSTATAÇÃO 04: Válvula com pintura realizada em desacordo com o Procedimento PR – 40.300.SCG.107 da SCGÁS.

CONCLUSÃO DA ARESC: A Determinação foi cumprida, sendo realizada nova pintura (figuras 06 a 09).

Figura 06: Válvula com pintura adequada.

DETERMINAÇÃO 04: Refazer a pintura de todos os pontos da estação, que estiverem com pintura inadequada, de acordo com o Procedimento PR -40.300.SCG.107 da SCGÁS.

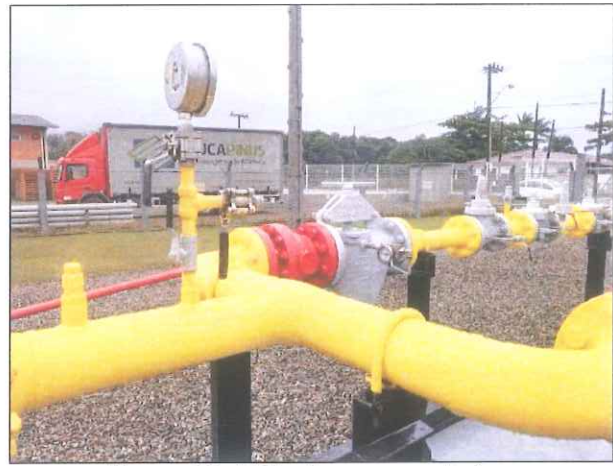
Figura 08: Válvulas novas de inox.

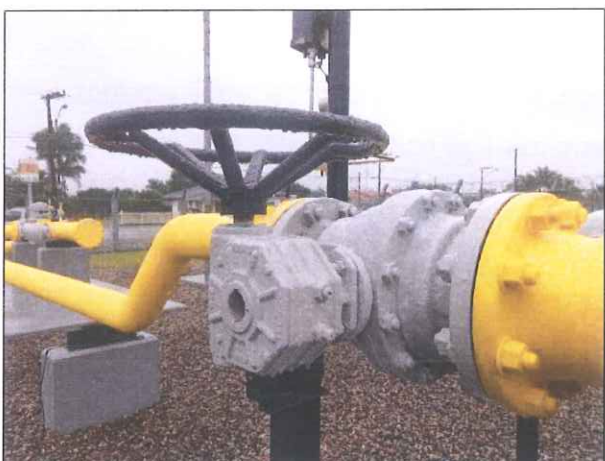
Figura 07: Válvula com pintura adequada.

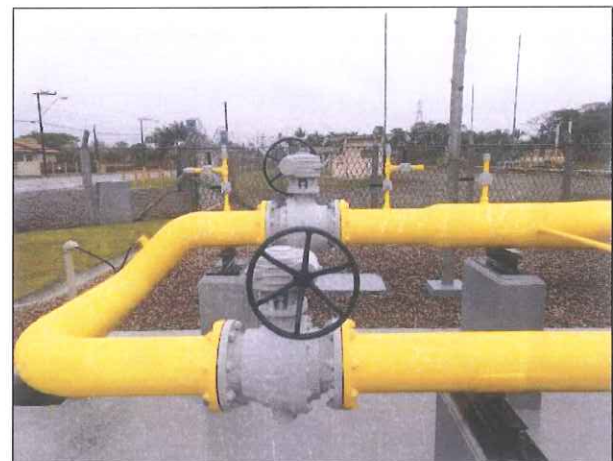
Figura 09: Válvulas com pintura adequada.

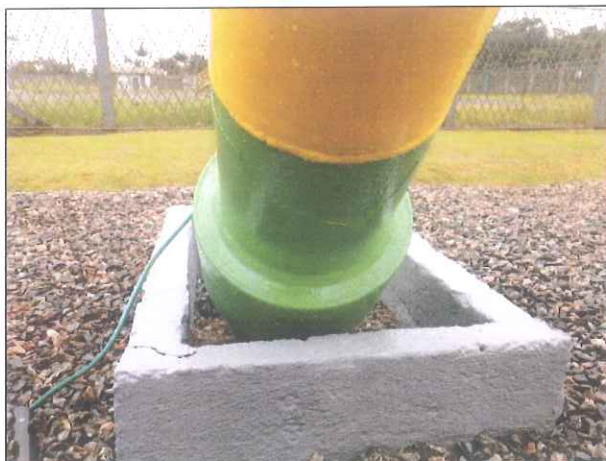
CONSTATAÇÃO 05: Tubulação com corrosão e trinca.

CONCLUSÃO DA ARESC: A Determinação foi cumprida, sendo realizado reparo e nova pintura da tubulação (figura 10).

Figura 10: Tubulação com pintura nova.

DETERMINAÇÃO 05: Fazer o devido reparo na tubulação.

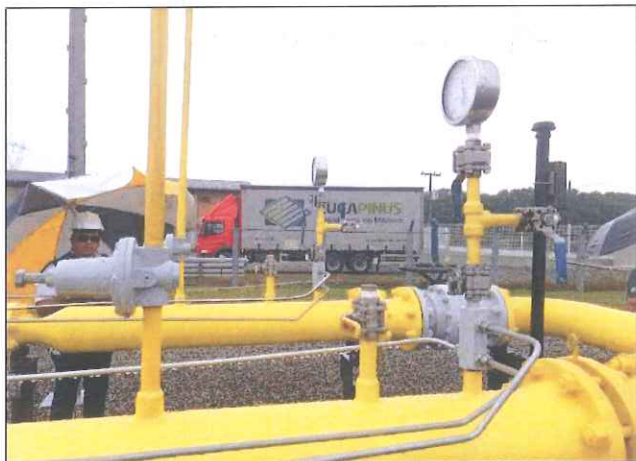
CONSTATAÇÃO 06: Algumas alavancas de válvula estão instaladas incorretamente, o que poderá dificultar o manuseio destas em casos emergências.

CONCLUSÃO DA ARESC: A Determinação foi cumprida, sendo trocados os registros por inox e as alavancas adequadamente posicionadas, como mostrado nas figuras 11 e 12.

Figura 11: Registros Novos e alavancas em boas posições.

DETERMINAÇÃO 06: Reinstalar as alavancas das válvulas da forma correta.

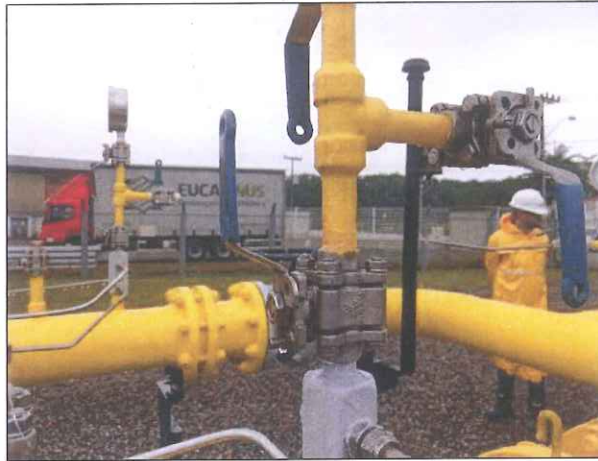
Figura 12: Registros Novos e alavancas adequadamente posicionadas.

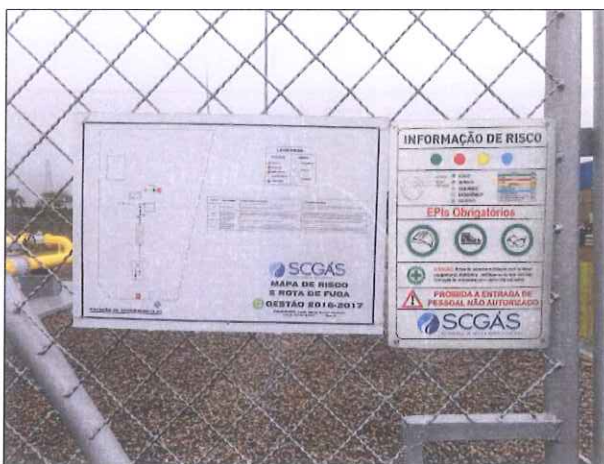
CONSTATAÇÃO 08: Falta mapa de risco e placa com instruções de segurança e restrição de acesso.

CONCLUSÃO DA ARESC: Foram providenciadas e instaladas as placas de mapa de risco e instruções de segurança, conforme mostrado nas figuras 13 e 14.

Figura 13: Mapa de Risco.

DETERMINAÇÃO 08: Providenciar mapa de risco e placa com instruções de segurança e restrição de acesso para a ER.

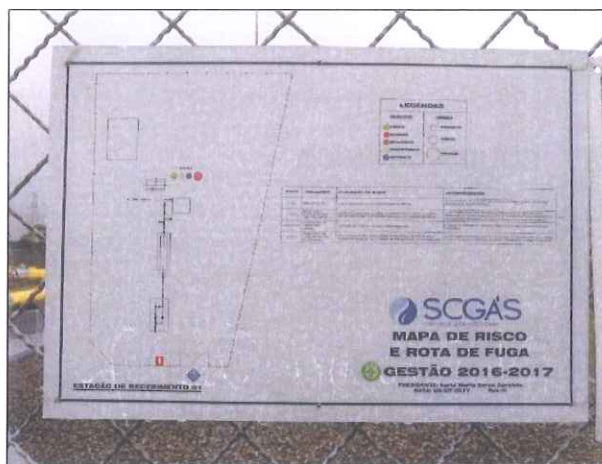
Figura 14: Mapa de Risco (detalhes).
