## Relatório de Fiscalização de acompanhamento dos Serviços de Distribuição de Gás Natural Canalizado

Relatório ARES SC GEFIS nº 022/2018

Município: **NOVA VENEZA/SC**

Unidade Auditada: Estação de Recebimento – ER 09

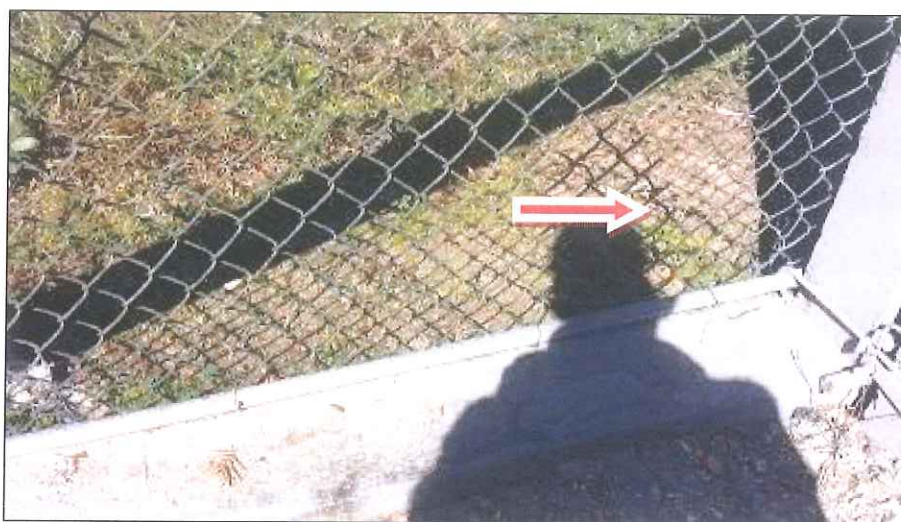
**CONSTATAÇÃO 01:** Problemas e/ou falta de muros, cercas, grades e dispositivos de fechamento para restrição da entrada de pessoas não autorizadas.

Figura 01: Tela restaurada.

**DETERMINAÇÃO 01:** Deve ser feita a restauração da área rompida da cerca de proteção da estação, a fim de evitar a entrada de animais e pessoas não autorizadas e manter a segurança das instalações.

**PROVIDENCIAS DA CONCESSIONÁRIA:** Os reparos solicitados integram a programação de manutenção da SCGÁS e deverão estar concluídos até 30/09/2017.

**CONCLUSÃO DA ARESC:** Determinação cumprida, a concessionária fez os reparos necessários na cerca de proteção da estação (figura 01).

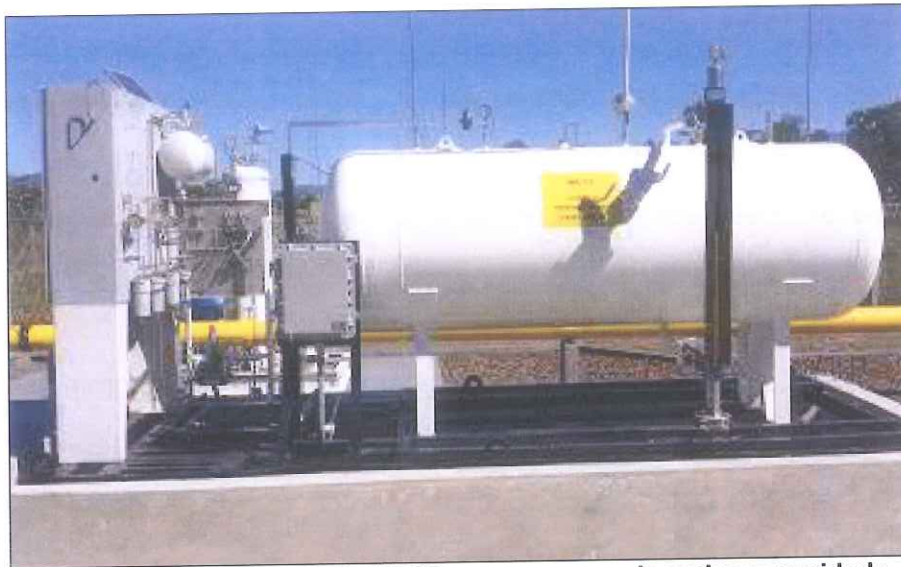
**CONSTATAÇÃO 02:** Estrutura do sistema de odoração (SDO) está com pontos corroídos e a pintura foi realizada em desacordo com o Procedimento PR – 40.300.SCG.107, ambos da SCGÁS.

Figura 02: SDO antigo substituído por um novo de maior capacidade.

**DETERMINAÇÃO 02:** Deve ser feita a restauração de todos os pontos danificados pela corrosão na estrutura do SDO e a pintura deve estar de acordo com o estabelecido no Procedimento PR – 40.300.SCG.107 da SCGÁS.

**PROVIDENCIAS DA CONCESSIONÁRIA:** A SCGÁS possui processo licitatório em andamento para contratação de serviços de pintura e trechos aéreos da Rede de Distribuição de Gás Natural (processo nº TP-036/17). Os reparos solicitados integram a programação de manutenção da SCGÁS e deverão estar concluídos até 31/12/2017.

**CONCLUSÃO DA ARESC:** Determinação reconsiderada, a Concessionária instalou uma nova estrutura para o Sistema de Odoração com maior capacidade (figura 02).

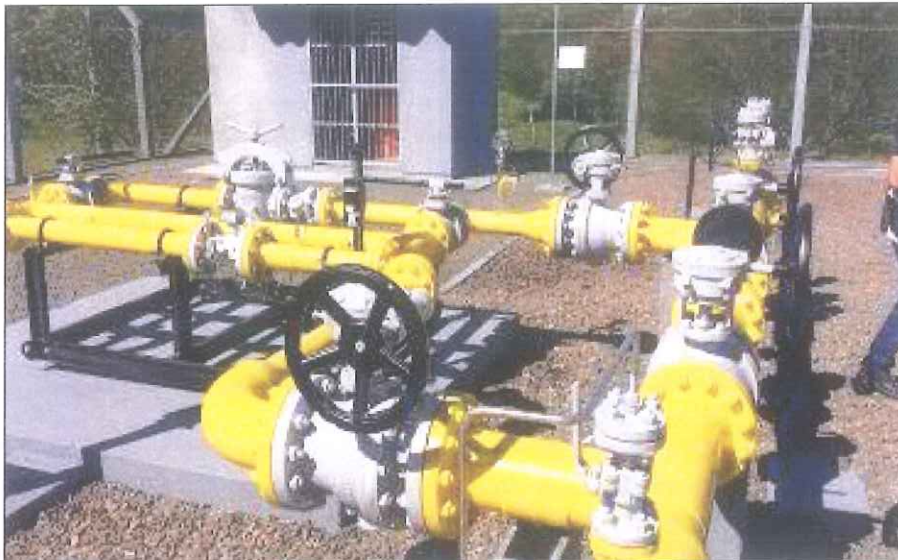
**CONSTATAÇÃO 03:** Volante de válvula com pontos de corrosão.

**Figura 03: Volantes de válvulas restaurados.**

**DETERMINAÇÃO 03:** Deve ser feita a restauração de todos os pontos danificados pela corrosão nos equipamentos da estação.

**PROVIDENCIAS DA CONCESSIONÁRIA:** A SCGÁS possui processo licitatório em andamento para contratação de serviços de pintura e trechos aéreos da Rede de Distribuição de Gás Natural (processo nº TP-036/17). Os reparos solicitados integram a programação de manutenção da SCGÁS e deverão estar concluídos até 31/12/2017.

**CONCLUSÃO DA ARESC:** Determinação cumprida, todos os volantes de válvulas da estação foram restaurados (figura 03).

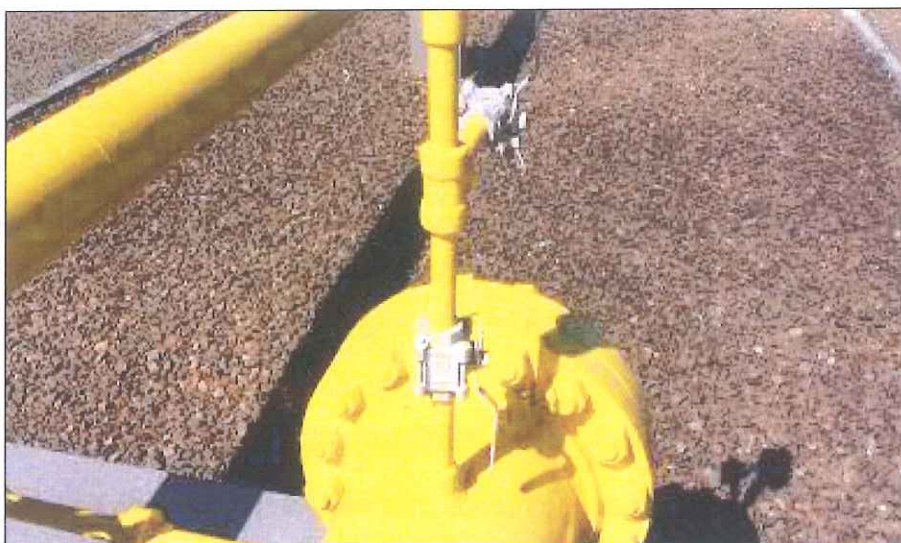
**CONSTATAÇÃO 04:** Válvula com pintura realizada em desacordo com o Procedimento PR – 40.300.SCG.107 da SCGÁS.

**Figura 04: Pintura da válvula foi refeita.**

**DETERMINAÇÃO 04:** Refazer a pintura de todo os pontos da estação, que estiverem com pintura inadequada, de acordo com o Procedimento PR - 40.300.SCG.107 da SCGÁS.

**PROVIDENCIAS DA CONCESSIONÁRIA:** A SCGÁS possui processo licitatório em andamento para contratação de serviços de pintura de Estações e trechos aéreos da Rede de Distribuição de Gás Natural (processo nº TP-036/17) e vai incluir a repintura destes pontos percebidos como relevantes pela Fiscalização nos mencionados serviços. Os reparos passarão a integrar a programação de manutenção da SCGÁS.

**CONCLUSÃO DA ARESC:** Determinação cumprida, concessionária refez a pintura da válvula (figura 04).

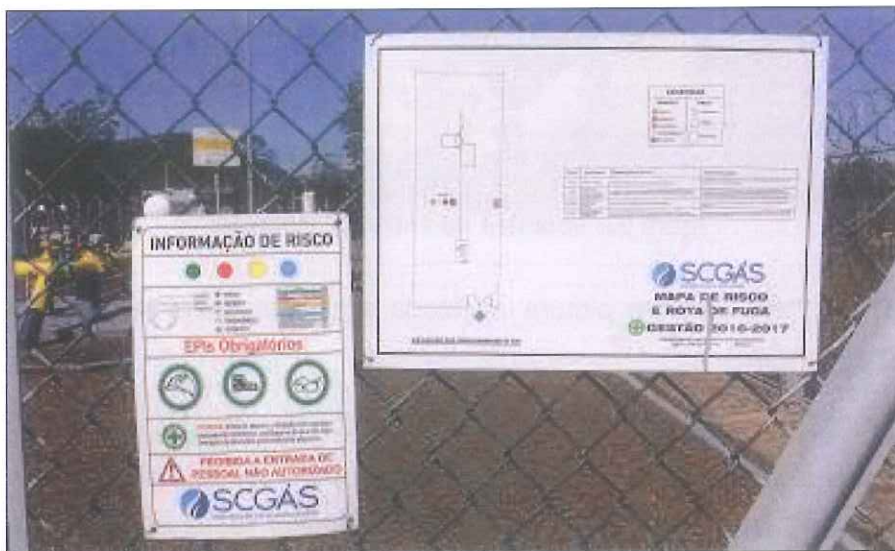
**CONSTATAÇÃO 05:** Falta mapa de risco e placa com instruções de segurança na estação.

Figura 05: Concessionária instalou placas com mapa e informações de risco.

**DETERMINAÇÃO 05:** Providenciar mapa de risco e placa com instruções de segurança para a unidade.

**PROVIDENCIAS DA CONCESSIONÁRIA:** Instalar mapa de risco e placa com instruções de segurança para todas as Estações de Recebimento até 30/09/2017.

**CONCLUSÃO DA ARESC:** Determinação cumprida, a concessionária instalou placas com mapas de risco, informações de risco e restrição de acesso (figura 05).

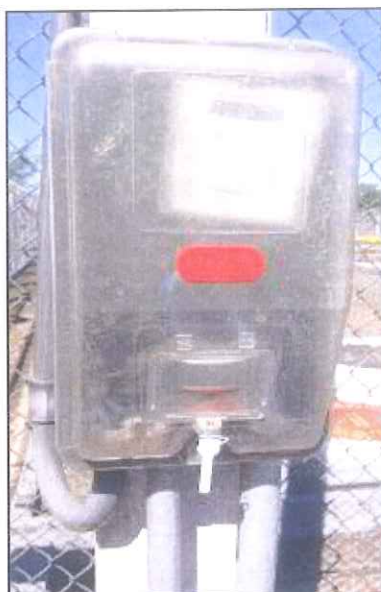
**CONSTATAÇÃO 07:** Medidor de energia está sem cadeado.

**Figura 06: Medidor de energia com lacre de segurança.**

**RECOMENDAÇÃO 01:** Colocar cadeado no medidor de energia a fim de evitar a falta de energia provocada por vandalismo.

**PROVIDENCIAS DA CONCESSIONÁRIA:** Instalar lacres nos abrigos dos medidores de energia em todas as ERs.

**CONCLUSÃO DA ARESC:** Recomendação 01 foi atendida, concessionária instalou lacre no medidor de energia da estação (figura 06).

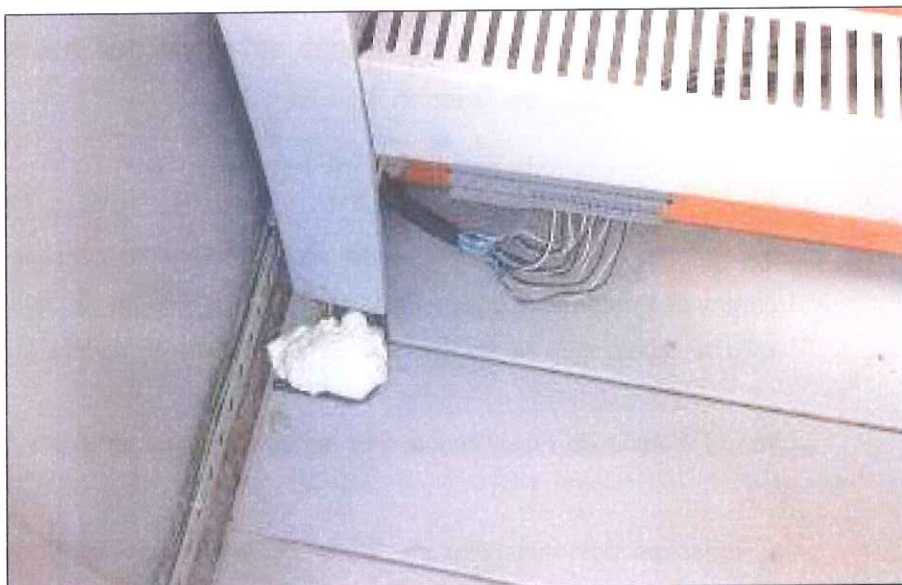
**CONSTATAÇÃO 07:** Armário do sistema de controle da estação está com algumas aberturas sujeitas à entrada de pequenos animais.

**Figura 07: Aberturas das entradas de cabos foram vedadas com espuma expansiva.**

**RECOMENDAÇÃO 02:** Vedar as aberturas das entradas de cabos a fim de evitar o acesso de animais no interior do equipamento.

**PROVIDENCIAS DA CONCESSIONÁRIA:** A SCGAS irá efetuar as vedações completas neste ponto, visto que as etapas de lançamento de cabos de teste já foram finalizadas. Também irá verificar e selar os demais, porventura existentes, de forma imediata.

**CONCLUSÃO DA ARESC:** Recomendação 02 foi atendida, concessionária vedou as entradas de cabos com espuma (figura 07).
