Relatório de Fiscalização de Acompanhamento dos Serviços de Distribuição de Gás Natural Canalizado.

Relatório ARESC GEFIS nº 020/2018

Unidade Auditada: Estação de Recebimento – ER 06

Local: São Pedro de Alcântara / SC

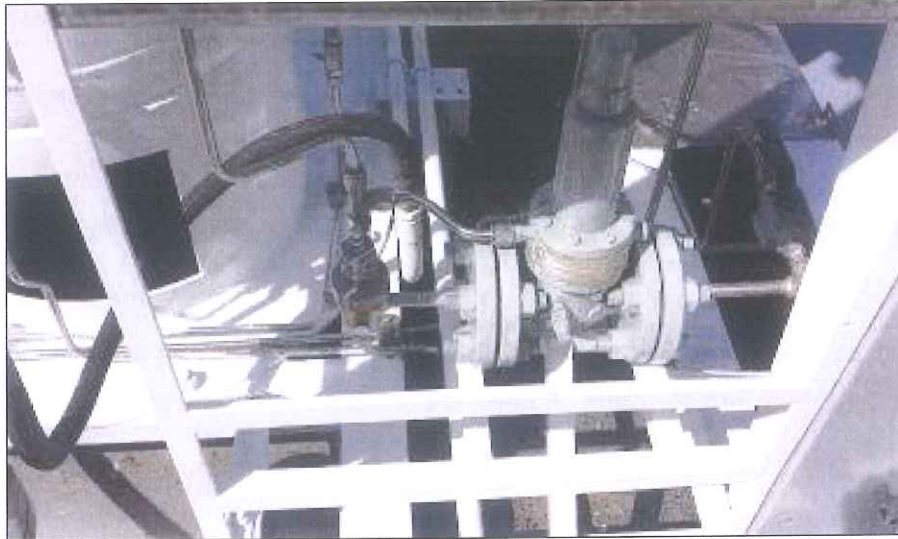
CONSTATAÇÃO 02: Estrutura do sistema de odoração (SDO) está com pontos corroídos.

CONCLUSÃO DA ARESC: Determinação cumprida. Foram realizadas as manutenções solicitadas, eliminando os pontos de ferrugem (figura 02).

Figura 02: Estrutura do sistema de odoração (SDO) após manutenção.

DETERMINAÇÃO 02: - Deve ser feita a restauração de todos os pontos danificados pela corrosão na estrutura do SDO.

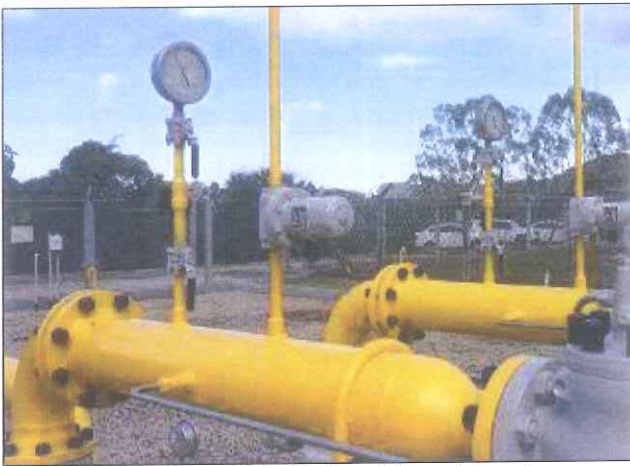
CONSTATAÇÃO 03: Válvulas, tubulações e conexões com vários pontos com corrosão.

CONCLUSÃO DA ARESC: Determinação cumprida. A SCGAS realizou a pintura de toda a Estação de Recebimento. Foram realizadas as manutenções solicitadas, eliminando os pontos de ferrugem (figuras 03 e 04).

Figura 03: Estação de Recebimento após a manutenção.

DETERMINAÇÃO 03: Devem ser feitas as restaurações de todos os pontos danificados pela corrosão nos equipamentos da estação e dos pontos de conexão da proteção catódica. Informamos que as figuras servem apenas como exemplo dos problemas encontrados, devendo a concessionária reparar todos os demais pontos não conformes.

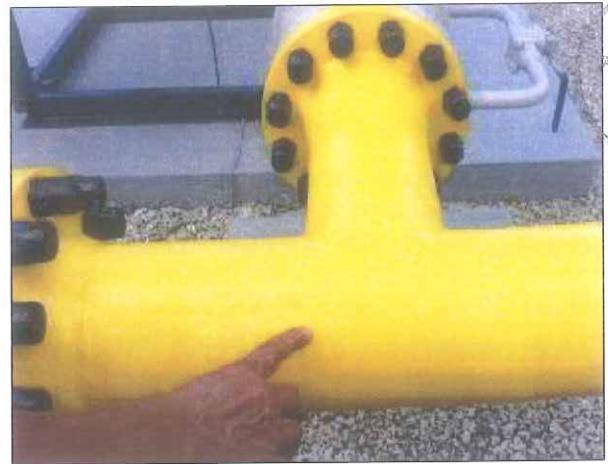
Figura 04: Ponto de oxidação após a manutenção.

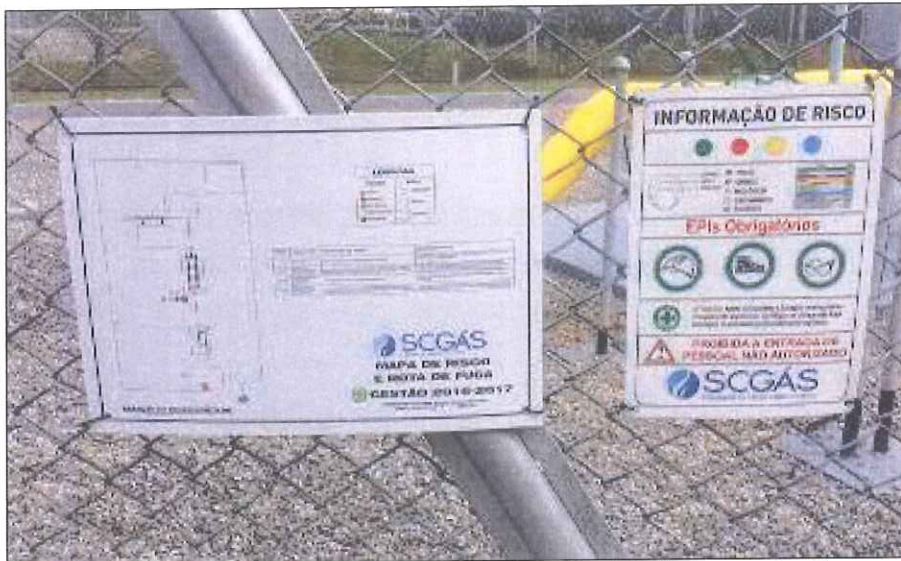
CONSTATAÇÃO 04: Falta mapa de risco e placa com instruções de segurança na estação.

CONCLUSÃO DA ARESC: Determinação 04 foi cumprida, concessionária instalou placas com mapa e informações de segurança, conforme mostrado na figura 05.

Figura 05: Mapa e informações de risco instaladas na estação.

DETERMINAÇÃO 04: Providenciar mapa de risco e placa com instruções de segurança para a unidade.
