Relatório de Fiscalização de Acompanhamento dos Serviços de Distribuição de Gás Natural Canalizado

Relatório ARESG GEFIS nº 016/2018

Município: **TIJUCAS/SC**

Unidade Auditada: Estação de Recebimento – ER 05

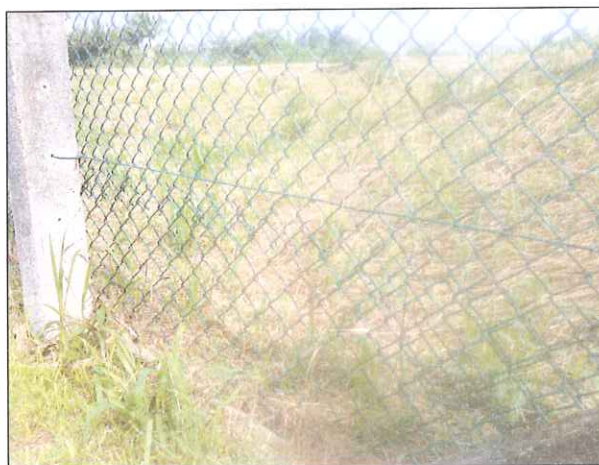
CONSTATAÇÃO 01: Problemas e/ou falta de muros, cercas, grades e dispositivos de fechamento para restrição da entrada de pessoas não autorizadas.

CONCLUSÃO DA ARES C: A Determinação foi cumprida sendo reparados os pontos de aterramento, bem como todos os problemas da cerca de proteção (figuras 01 a 03).

Figura 01: Emenda na tela de proteção.

DETERMINAÇÃO 01: Devem ser feitas as restaurações e limpeza da cerca danificada, bem como os reparos dos pontos de aterramento, a fim de evitar a entrada de pessoas não autorizadas e manter a segurança das instalações.

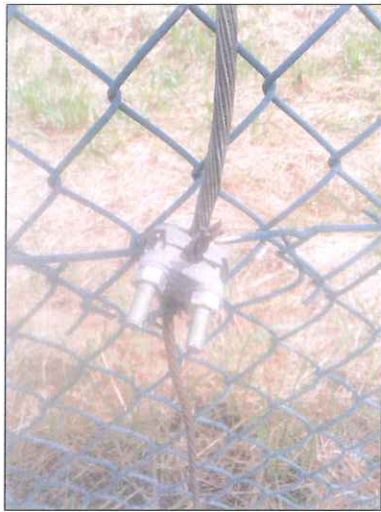
Figura 02: Conector de aterramento.

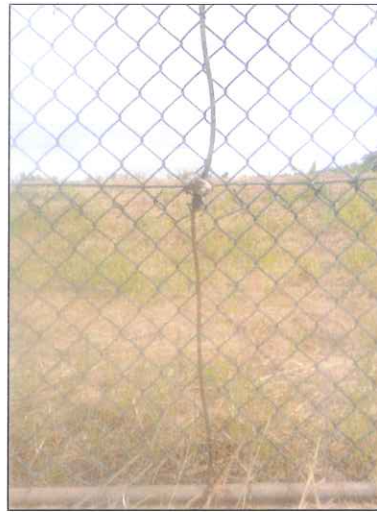
Figura 03: Conector de aterramento.

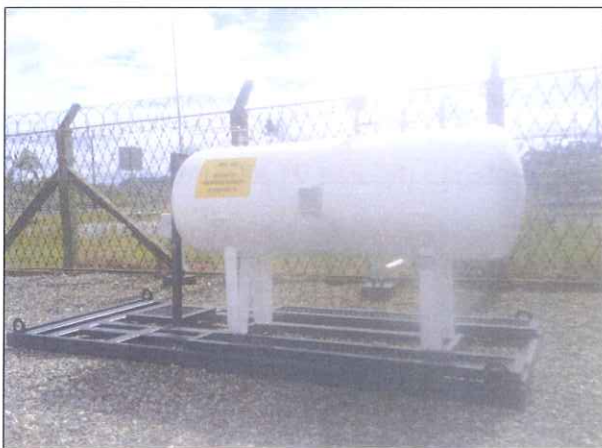
CONSTATAÇÃO 02: Estrutura do sistema de odoração (SDO) está com pontos corroídos.

CONCLUSÃO DA ARES: A Determinação foi cumprida sendo construída nova estrutura para o Sistema de Odoração com capacidade para 2.000 litros, maior que o anterior, e está em fase final de montagem (figuras 04 e 05).

Figura 04: Novo sistema de odoração.

DETERMINAÇÃO 02: Deve ser feita a restauração de todos os pontos danificados pela corrosão na estrutura do SDO.

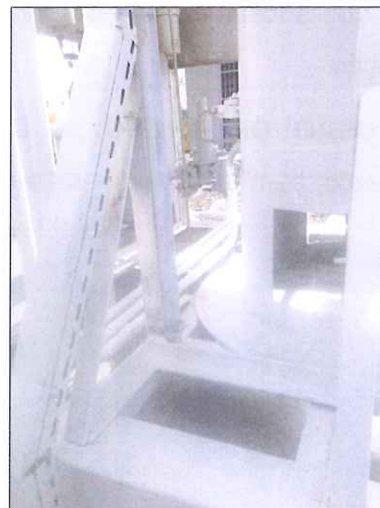
Figura 05: Suporte do novo sistema de odoração.

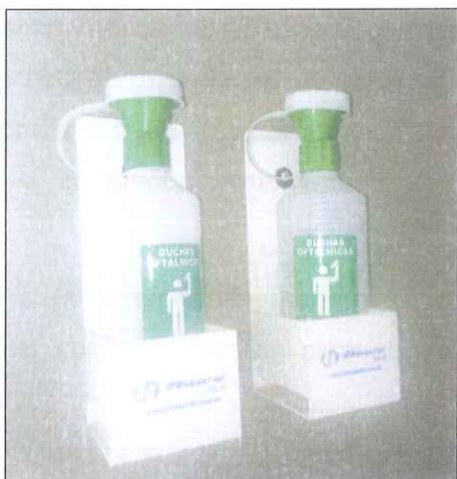
CONSTATAÇÃO 03: Chuveiro lava-olhos não está funcionando e apresenta pontos de corrosão.

PROVIDENCIAS DA CONCESSIONÁRIA: Em função das características do odorante, os chuveiros lava-olhos (figura 06) foram substituídos por sistemas portáteis, que trazem água mineral na quantidade necessária e suficiente para uso em caso de evento com respingos de odorante nos olhos.

CONCLUSÃO DA ARESC: Determinação não foi cumprida nesta vistoria de acompanhamento. No entanto, para o devido cumprimento, conforme ofício SCGÁS - DE-069-18, inicialmente foi instalado a ligação de entrada de água (verificado in loco pela Aresc - figura 07) e posteriormente será instalado o equipamento Lava-olhos. Estavam disponíveis dois lava-olhos portáteis (figura 6).

Figura 06: Lava-olhos portáteis.

DETERMINAÇÃO 03: Deve ser feita a restauração e o restabelecimento do funcionamento do chuveiro lava-olhos da estação.

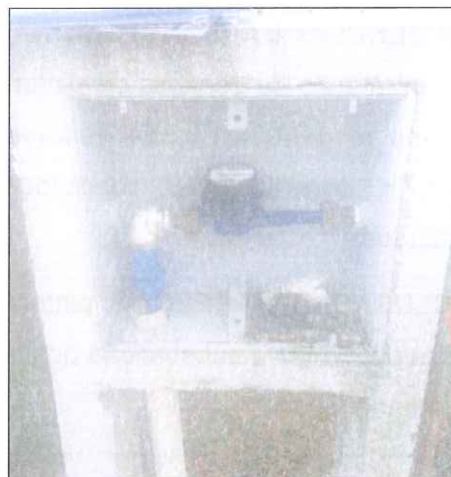
Figura 07: Medidor de água.

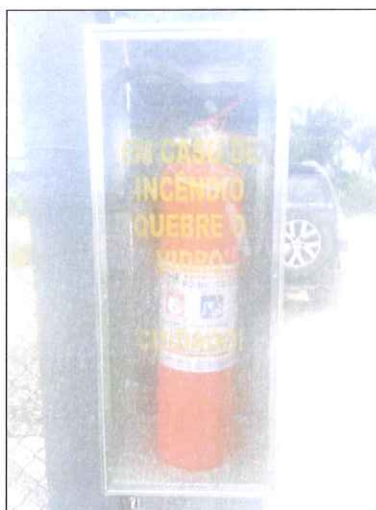
CONSTATAÇÃO 04: Falta de extintor de incêndio próximo ao portão de acesso da estação.

CONCLUSÃO DA ARESC: Determinação foi cumprida, o extintor de incêndio encontra-se no local (figura 08).

Figura 08: Extintor de incêndio.

DETERMINAÇÃO 04: Providenciar extintor para o local especificado.

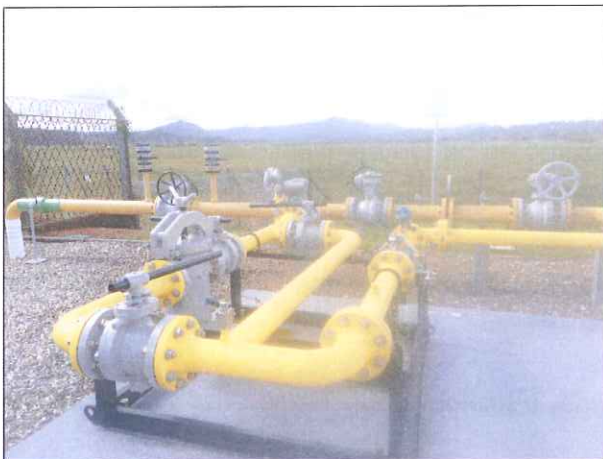
CONSTATAÇÃO 05: Válvulas, tubulações e conexões com vários pontos com corrosão e infiltração de água nos manômetros.

CONCLUSÃO DA ARESC: A pintura dos equipamentos foi readequada (figuras 09 a 13). A concessionária fez a substituição dos manômetros, não havendo mais infiltração de água, conforme mostrado na figura 14.

Figura 09: Equipamento com pintura adequada.

DETERMINAÇÃO 05: Devem ser feitas as restaurações de todos os pontos danificados pela corrosão nos equipamentos da estação e dos pontos de conexão da proteção catódica, também deve ser solucionado os problemas de infiltração de água nos manômetros. Informamos que as figuras servem apenas como exemplo dos problemas encontrados, devendo a concessionária fazer o reparo de todos os pontos não conformes da estação.

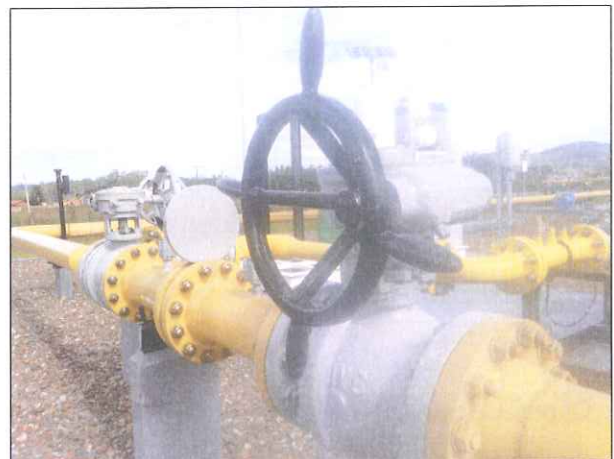
Figura 10: Equipamento com pintura adequada.

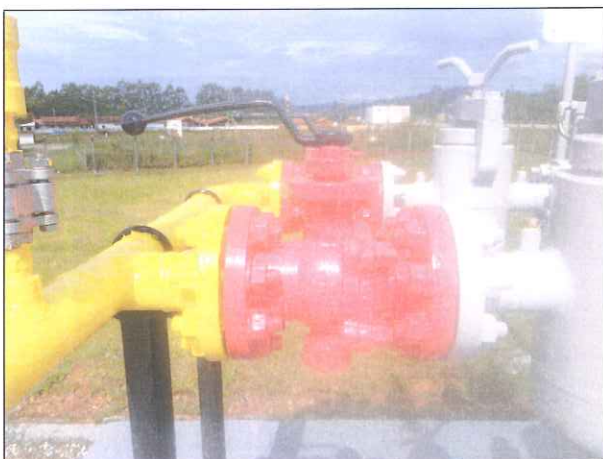
Figura 111: Válvula com pintura adequada.

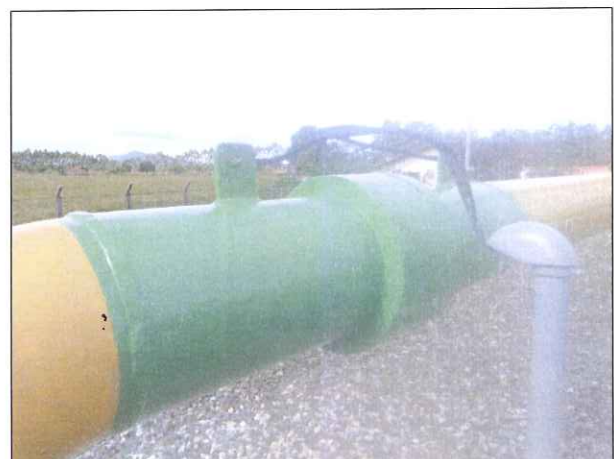
Figura 12: Junta de isolamento.

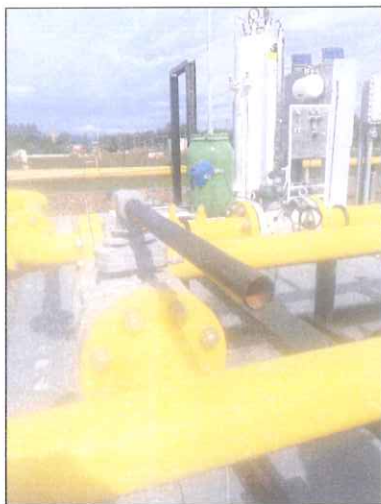
Figura 12: Equipamento com pintura adequada.

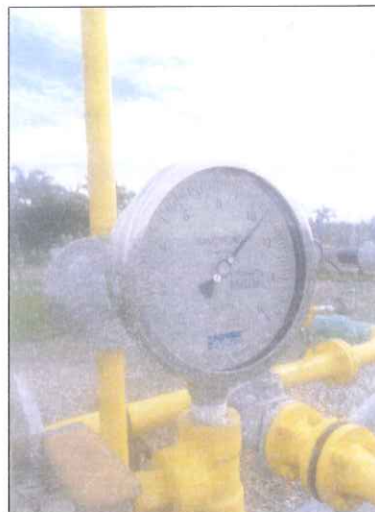
Figura 13: Substituição do manômetro.

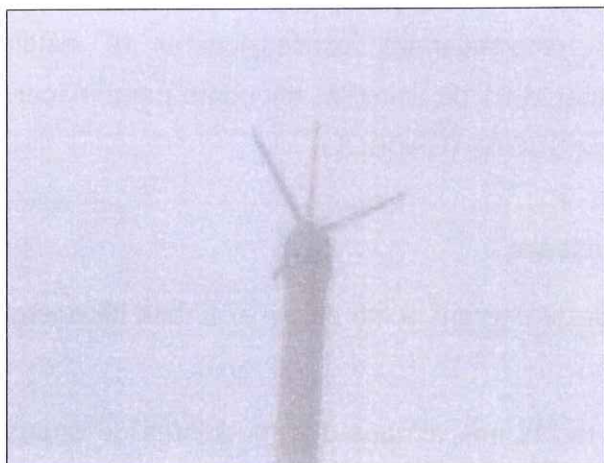
CONSTATAÇÃO 06: Captador tipo Franklin faltando à haste central e postes do sistema proteção contra descargas atmosféricas (SPDA) com pontos de corrosão.

CONCLUSÃO DA ARESC: A determinação foi cumprida, a haste central do para-raios foi recolocada, assim como o poste de sustentação restaurado (figuras 15 e 16).

Figura 14: Para-raios com a haste central.

DETERMINAÇÃO 06: Fazer o reparo do captador e a restauração dos pontos com corrosão nos postes do SPDA da estação.

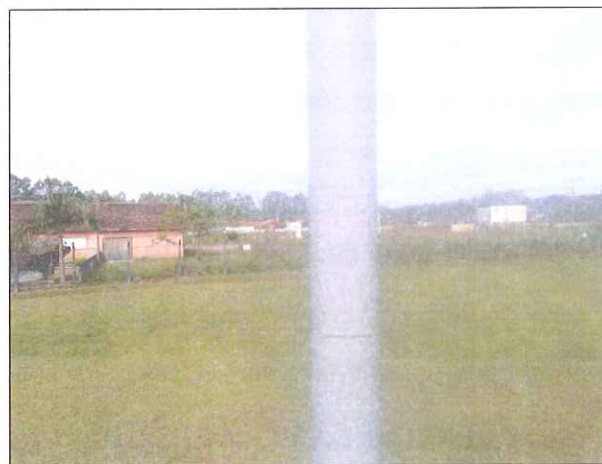
Figura 15: Situação atual do poste do SPDA. *[assinatura]*

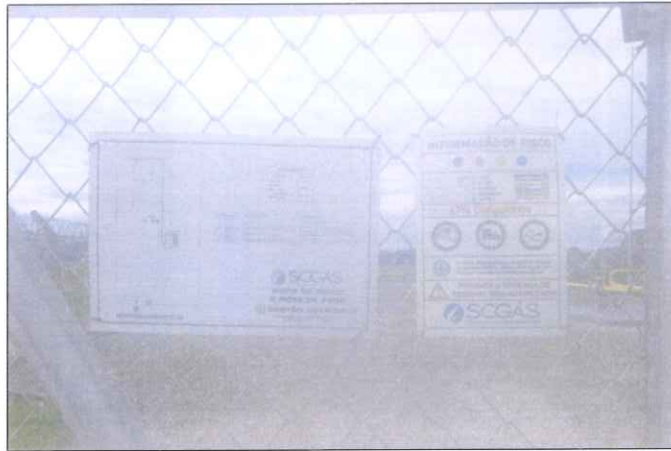
CONSTATAÇÃO 07: Falta mapa de risco e instruções de segurança na unidade.

CONCLUSÃO DA ARESC: Foram providenciadas e instaladas as placas de mapa de risco e instruções de segurança, conforme mostrado na figura 17.

Figura 16: Mapa de risco.

DETERMINAÇÃO 07: Providenciar mapa de risco e placa com instruções de segurança para a unidade.

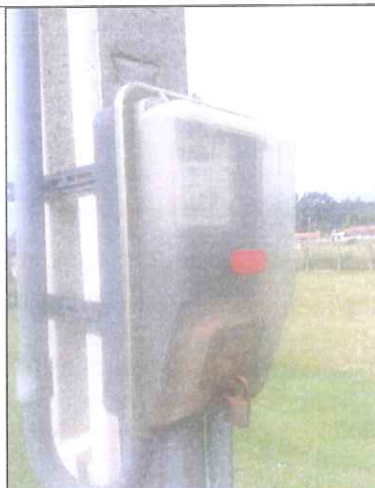
CONSTATAÇÃO 09: Medidor de energia está sem cadeado.

CONCLUSÃO DA ARESC: Recomendação 09 foi atendida, concessionária colocou lacre no medidor de energia (figura 18).

Figura 17: Medidor de energia com cadeado.

RECOMENDAÇÃO 09: Colocar cadeado no medidor de energia, a fim de evitar a falta de energia provocada por vandalismo.

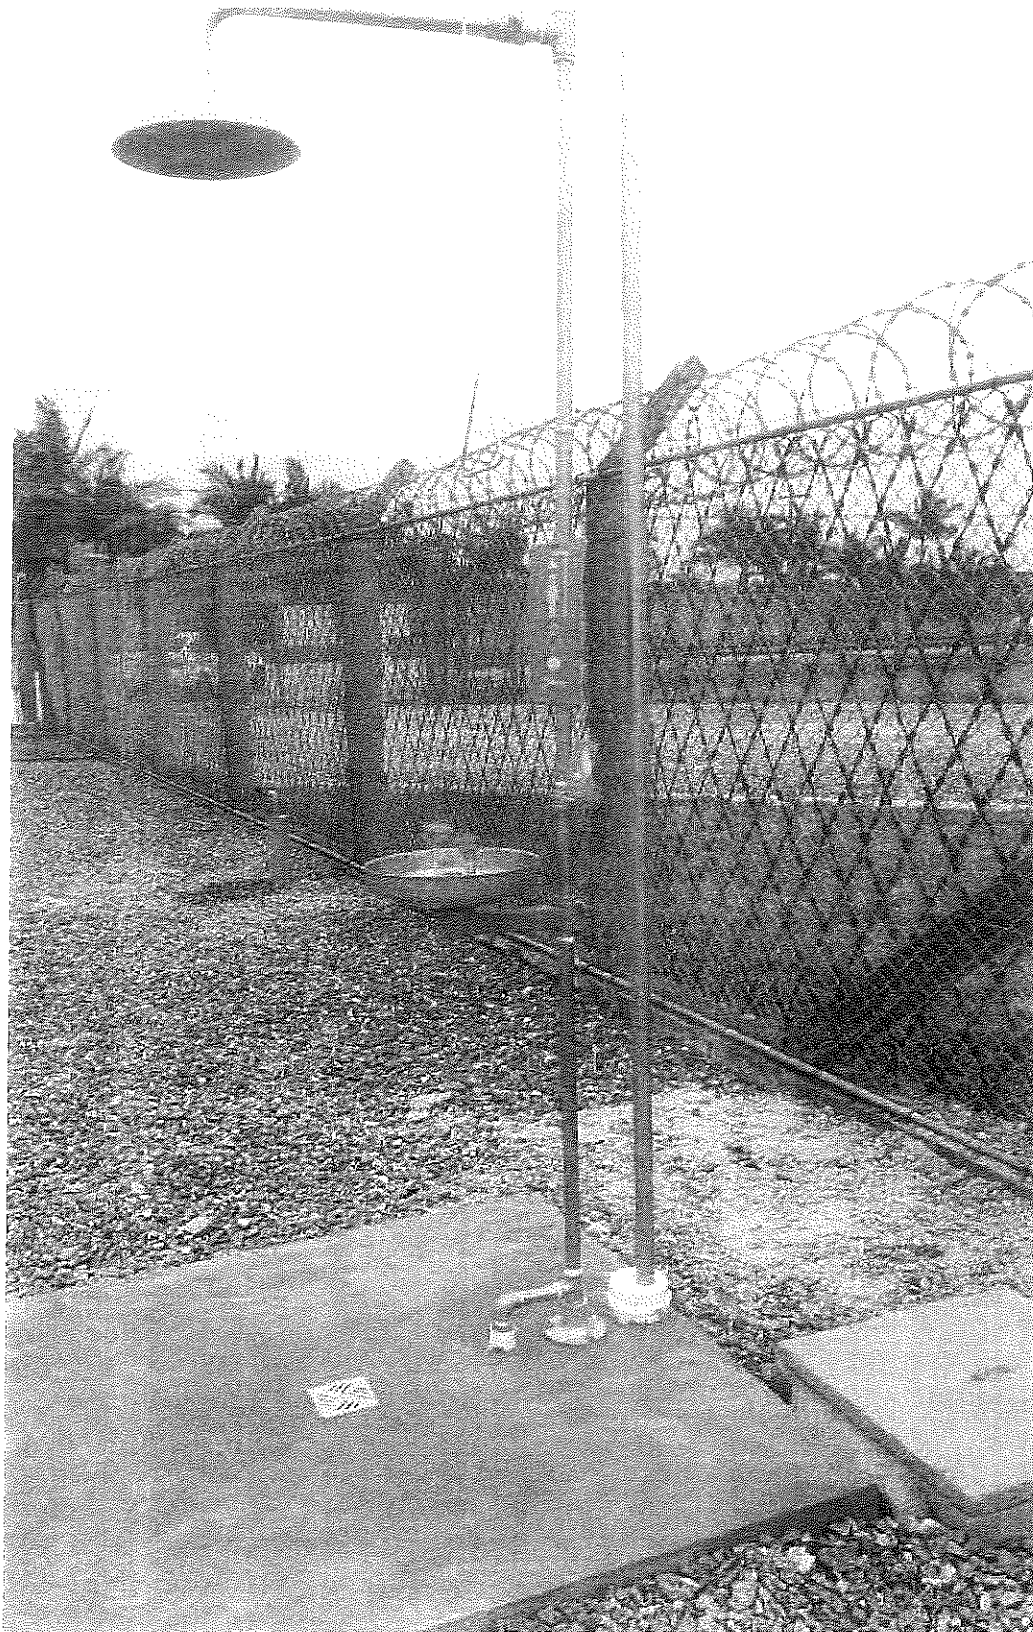
ER5 - Tijucas

Segue para registro o relatório fotográfico de dos Chuveiros Lava-Olhos instalados nas 09 Estações de Recebimento de Gás Natural, e em anexo os contratos de aquisição destes equipamentos, bem como de contratação de mão-de-obra para a instalação das redes hidráulicas de água e esgotamento.
