Relatório de Fiscalização de Acompanhamento dos Serviços de Distribuição de Gás Natural Canalizado

Relatório ARESC GEFIS nº 021/2018

Município: **TUBARÃO/SC**

Unidade Auditada: Estação de Recebimento – ER 07

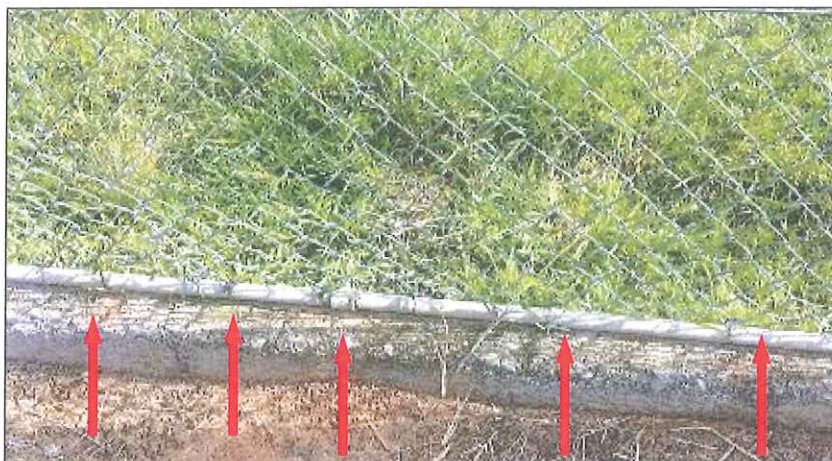
CONSTATAÇÃO 01: Problemas na cerca, em alguns trechos, os pontos de fixação da parte inferior da tela estão muito espaçados, o que poderá facilitar a entrada de pequenos animais.

CONCLUSÃO DA ARESC: Determinação cumprida, a concessionária aumentou a quantidade de pontos de fixação da tela ao longo de toda a extensão da cerca de proteção (figura 01).

Figura 01: Concessionária aumentou a quantidade de pontos de fixação da parte inferior da tela, conforme determinação.

DETERMINAÇÃO 01: Aumentar a quantidade de pontos de fixação da tela da cerca de proteção da estação com o objetivo de dificultar a entrada de animais e pessoas não autorizadas.

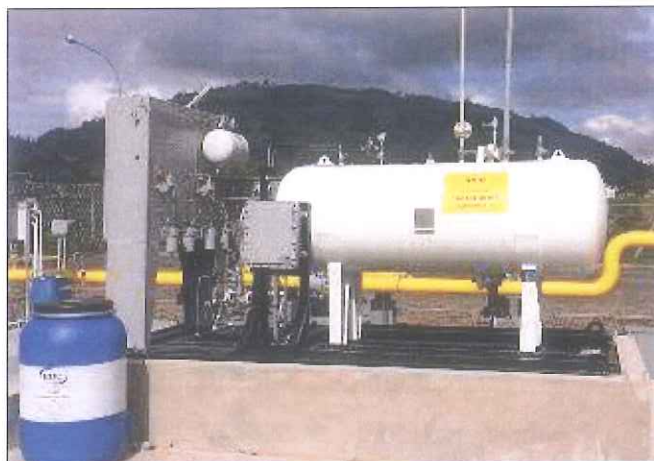
CONSTATAÇÃO 02: Estrutura do sistema de odoração (SDO) está com pontos de corrosão.

CONCLUSÃO DA ARESC: Determinação reconsiderada, concessionária construiu uma nova estrutura para o Sistema de Odoração com maior capacidade (figura 02).

Figura 02: Nova estrutura do sistema de odoração.

DETERMINAÇÃO 02: Deve ser feita a restauração de todos os pontos danificados pela corrosão na estrutura do SDO e a pintura de ser feita de acordo com o Procedimento PR – 40.300.SCG.107 da SCGÁS.

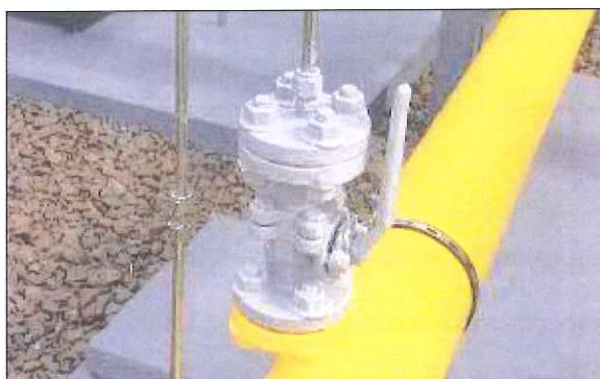
CONSTATAÇÃO 03: Vários equipamentos da estação com pontos de corrosão e pintura inadequada

CONCLUSÃO DA ARESC: Determinação 03 foi cumprida, a pintura dos equipamentos foi readequada (figuras 03 a 08).

Figura 03: Feito readequação na pintura da válvula.

DETERMINAÇÃO 03: Readequar a pintura dos equipamentos da estação de acordo com o Procedimento PR – 40.300.SCG.107 da SCGÁS.

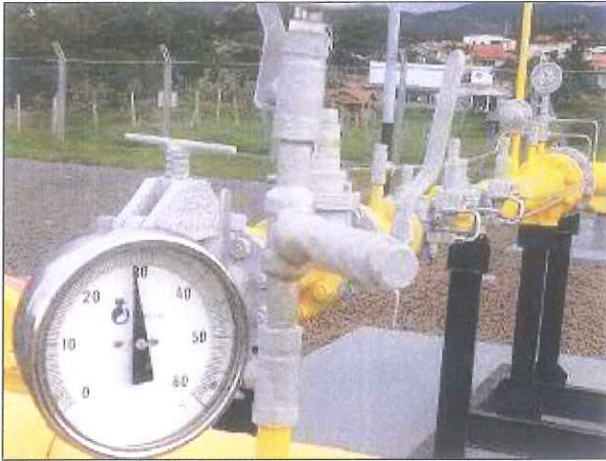
Figura 04: Feito readequação na pintura da válvula.

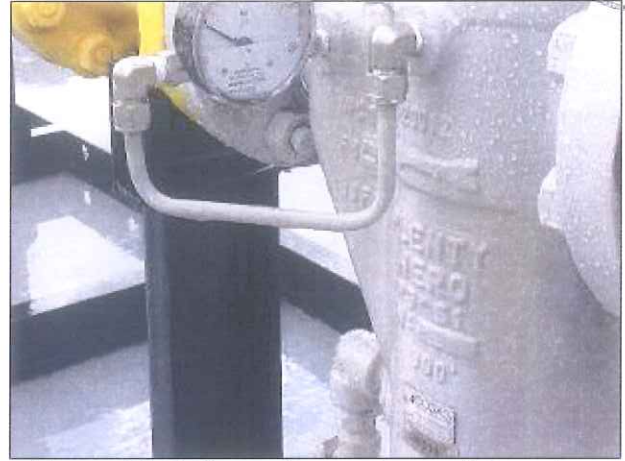
Figura 05: Feito readequação na pintura da válvula.

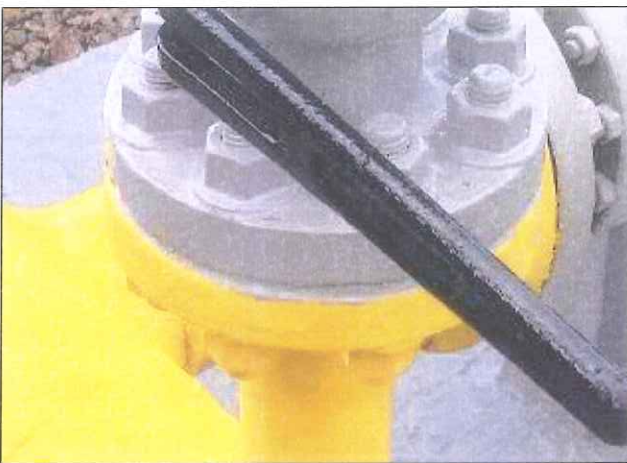
Figura 06: Feito readequação na pintura da conexão.

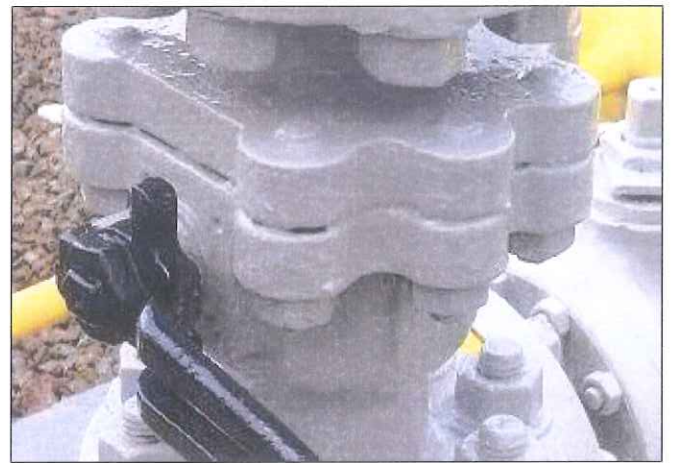
Figura 07: Feito readequação na pintura da conexão.

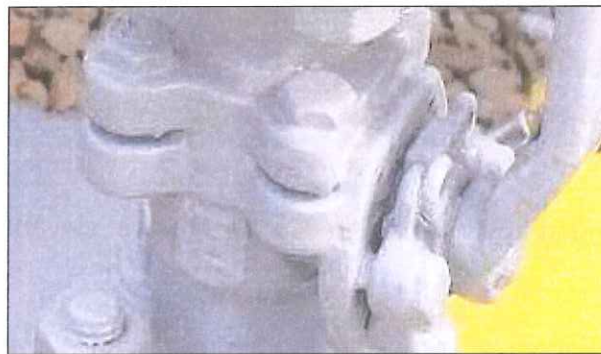
Figura 08: Restaurada a pintura da válvula.

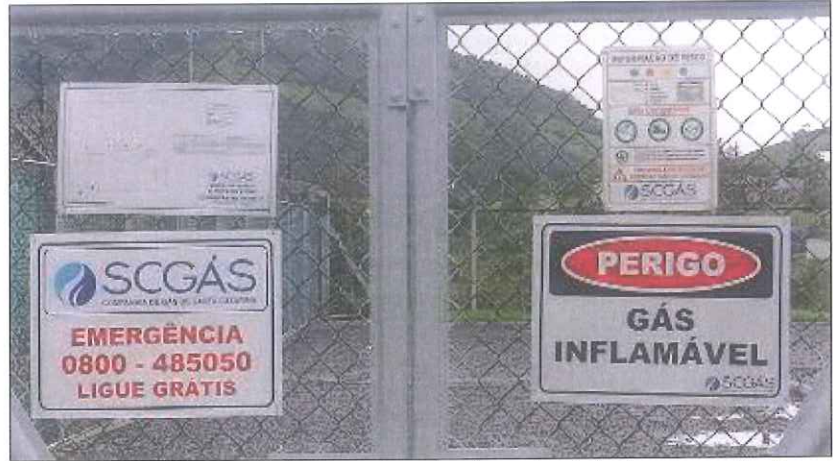
CONSTATAÇÃO 04: Faltam placas com mapa de risco, restrição de acesso e instruções de segurança na estação.

CONCLUSÃO DA ARESC: Determinação 04 foi cumprida, foram providenciadas e instaladas as placas de mapa de risco e instruções de segurança, conforme mostrado na figura 09.

Figura 09: Mapa e informações de risco instaladas na estação.

DETERMINAÇÃO 04: Providenciar placas com mapa de risco, restrição de acesso e instruções de segurança.

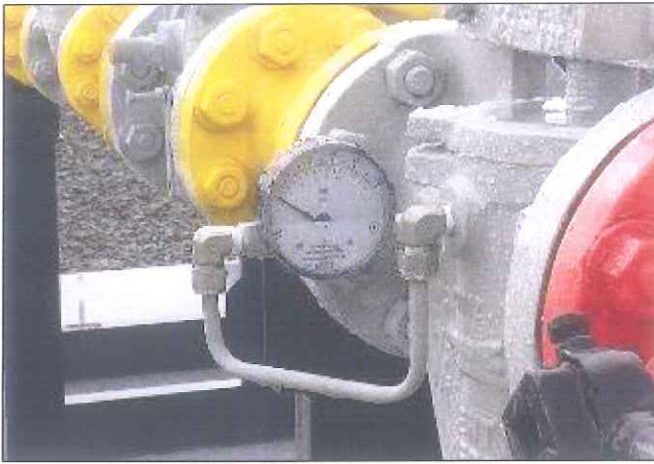
CONSTATAÇÃO 06: Manômetros com infiltração de água e alavancas das válvulas instaladas incorretamente.

CONCLUSÃO DA ARESC: Determinação 06 foi cumprida, concessionária fez a substituição do manômetro com problema de vedação (figura 10 a 13).

Figura 10: Manômetro novo.

DETERMINAÇÃO 06: Providenciar o reestabelecimento da vedação dos manômetros e corrigir a instalação das alavancas de válvulas.

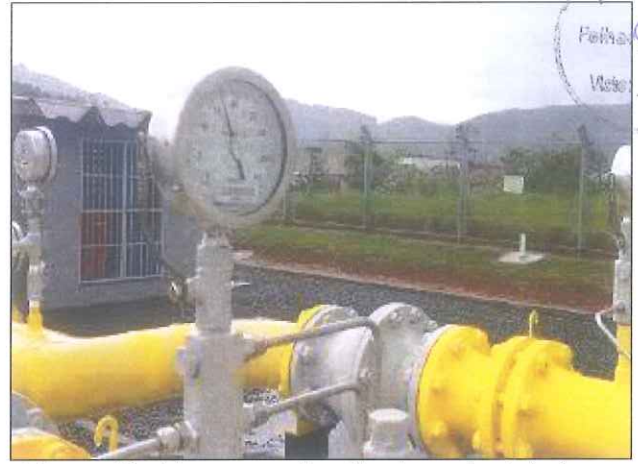
Figura 11: Alavancas de válvulas reinstaladas corretamente.

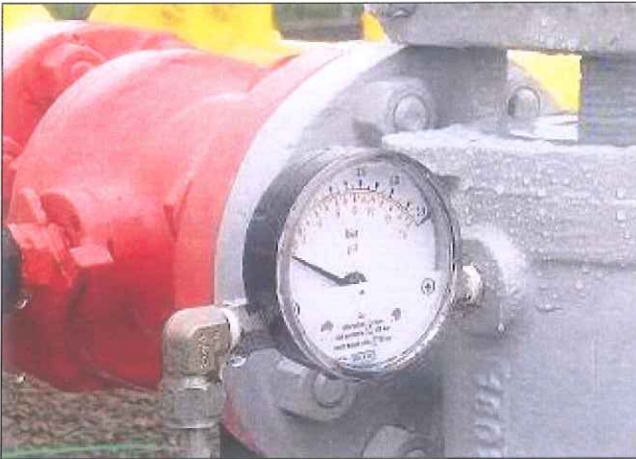
Figura 12: Manômetro novo.

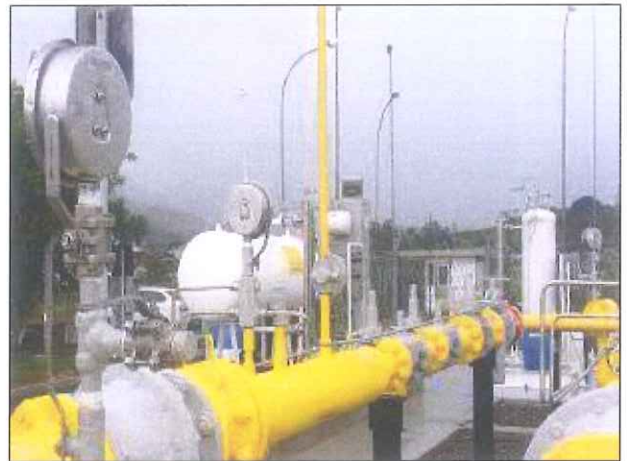
Figura 13: Alavancas de válvulas reinstaladas corretamente.
