## Relatório de Fiscalização de acompanhamento dos Serviços de Distribuição de Gás Natural Canalizado

Relatório ARES SC GEFIS nº 023/2017

Município: **URUSSANGA/SC**

Unidade Auditada: Estação de Recebimento – ER 08

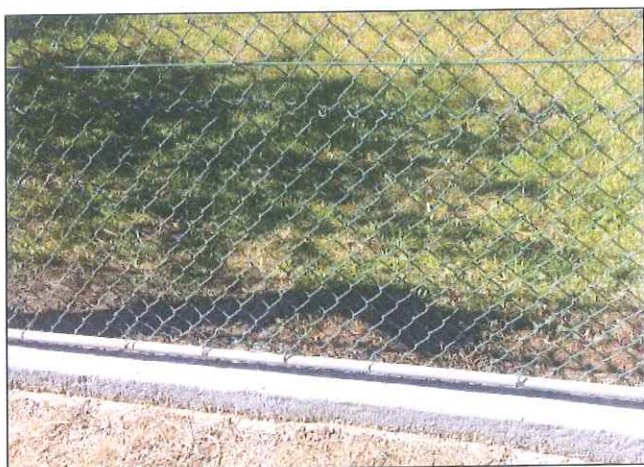
**CONSTATAÇÃO 01:** Problemas e/ou falta de muros, cercas, grades e dispositivos de fechamento para restrição da entrada de pessoas não autorizadas.

**CONCLUSÃO DA ARESC:** Determinação 01 foi cumprida, a concessionária realizou o reparo e a fixação da tela ao longo de toda a cerca de proteção da estação (figuras 01 a 04).

Figura 01: Tela foi restaurada.

**DETERMINAÇÃO 01:** Devem ser feitas as restaurações da cerca danificada, a fim de evitar a entrada de pessoas não autorizadas e manter a segurança das instalações, bem como o reparo do ponto de aterramento. Informamos que as figuras servem apenas como exemplo dos problemas encontrados, devendo a concessionária fazer o reparo de todos os pontos não conformes da cerca de proteção.

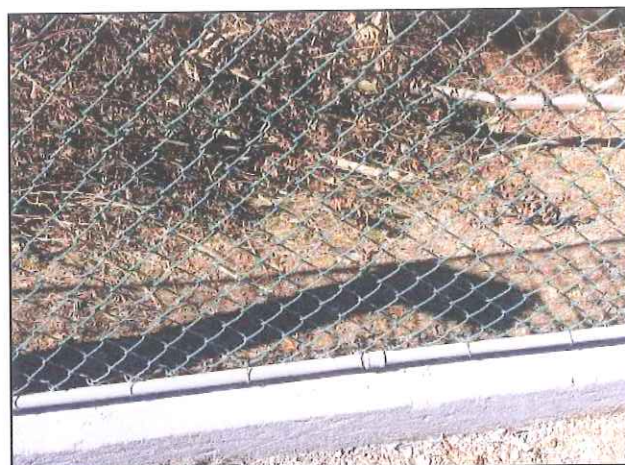
Figura 02: Fixação da tela foi restabelecida.

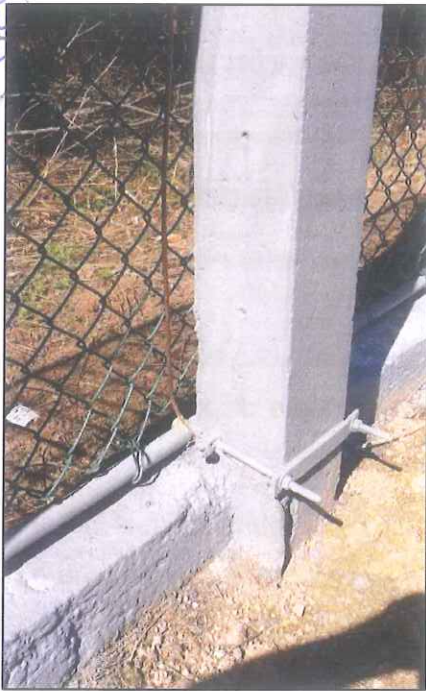
Figura 03: Foi Instalada nova cordoalha de aterramento.

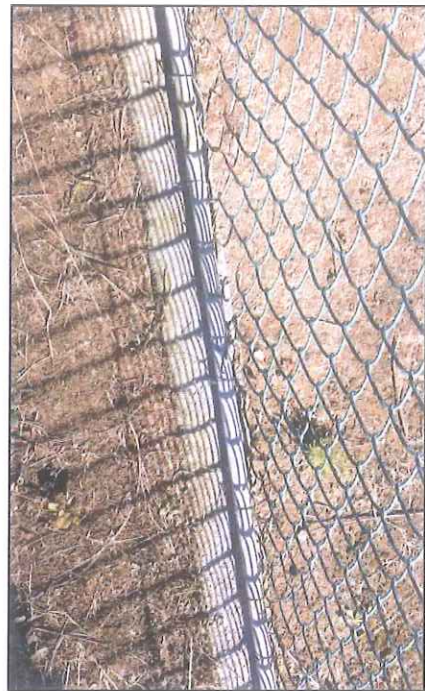
Figura 04: Tela foi restaurada.

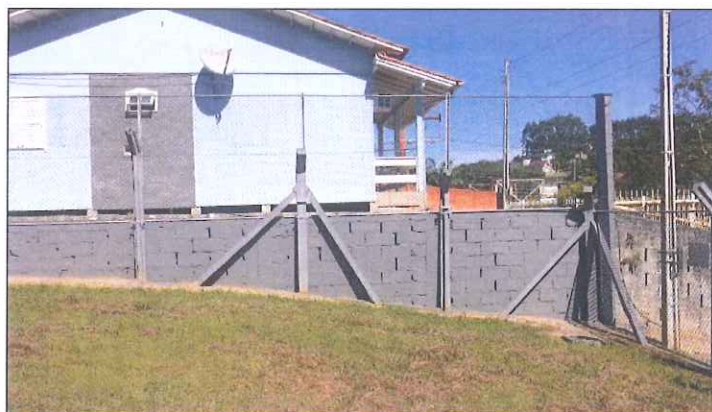
**CONSTATAÇÃO 02:** Cerca de proteção fora dos padrões de segurança.

**CONCLUSÃO DA ARESC:** Determinação 02 foi cumprida, a concessionária readequou a altura da cerca de proteção da estação (figura 05).

Figura 05: Altura da cerca de proteção foi readequada.

**DETERMINAÇÃO 02:** Adequar a cerca para uma altura mínima de 2,2 metros, visando uma maior segurança a população e as estruturas da concessionária. Outro fator, não menos importante, é a adequação da altura da cerca para a instalação de dispositivos de segurança elétricos, caso um dia seja necessário (ABNT NBR IEC 60335-2-76).

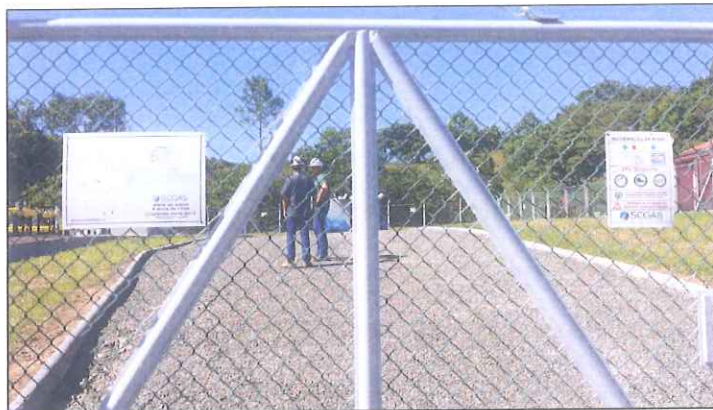
**CONSTATAÇÃO 03:** Falta mapa de risco e placa com instruções de segurança e restrição de acesso.

**CONCLUSÃO DA ARESC:** Determinação 03 foi cumprida, a concessionária instalou placas com mapas de risco, informações de risco e restrição de acesso (figura 06).

Figura 06: Placas com mapas e informações de riscos foram instaladas na estação.

**DETERMINAÇÃO 03:** Providenciar mapa de risco e placa com instruções de segurança e restrição

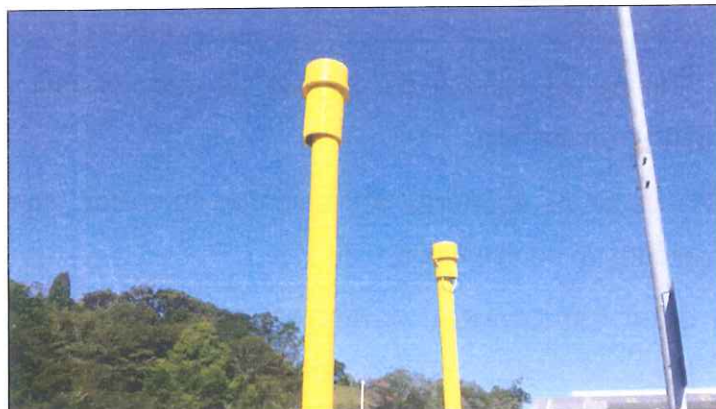
**CONSTATAÇÃO 04:** Corrosão no silenciador da ponteira de alívio.

**CONCLUSÃO DA ARESC:** Determinação 04 cumprida, concessionária instalou novas ponteiras para os silenciadores (figura 07).

Figura 07: Foram instaladas novas ponteiras.

**DETERMINAÇÃO 04:** Reparo do silenciador da ponteira de alívio. Informamos que as figuras servem apenas como exemplo dos problemas encontrados, devendo a concessionária fazer o reparo de todos os pontos não conformes da estação.

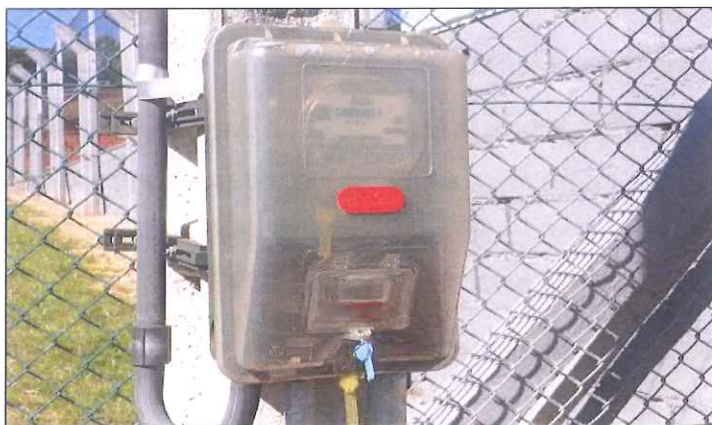
**CONSTATAÇÃO 06:** Medidor de energia está sem cadeado.

**CONCLUSÃO DA ARESC:** Recomendação 01 foi atendida, concessionária colocou lacre no medidor de energia (figura 08).

**Figura 08:** Lacre no medidor de energia.

**RECOMENDAÇÃO 01:** Colocar cadeado no medidor de energia, a fim de evitar a falta de energia provocada por vandalismo.

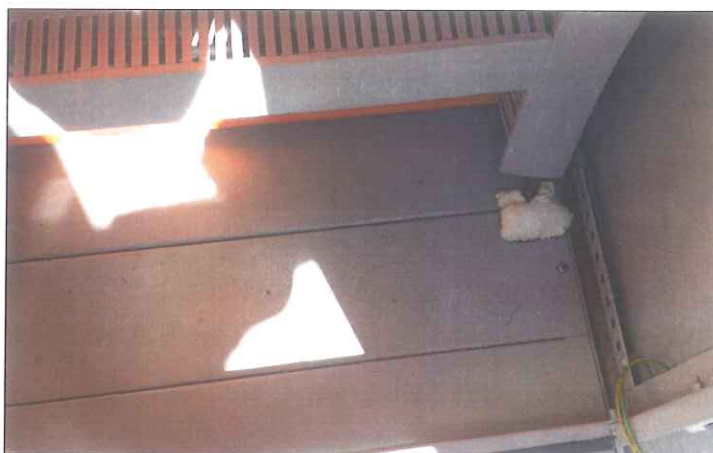
**CONSTATAÇÃO 07:** Armário do sistema de controle da estação está com algumas aberturas sujeitas à entrada de pequenos animais.

**CONCLUSÃO DA ARESC:** Recomendação 02 foi atendida, concessionária colocou espuma expansiva nas aberturas das entradas de cabos (fig. 09).

Figura 09: Espuma expansiva na abertura das entradas de cabos.

**RECOMENDAÇÃO 02:** Vedar as aberturas das entradas de cabos, com o objetivo de evitar o acesso de animais no interior do equipamento.
