Agência de Regulação de
Serviços Públicos de Santa Catarina

Relatório de Fiscalização INICIAL dos Serviços de Saneamento Básico

Relatório ARESA GEFIS nº 027/2021

Município: **ALFREDO WGNER** / SC

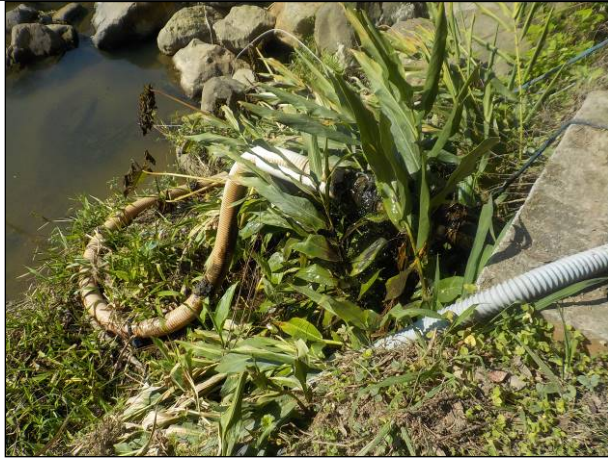
Figura 11: Vista da parte estrutural da captação, sem isolamento e vazamento no mangote que faz o transporte da água bruta até a ETA Caeté, cerca de 30 metros.

CONSTATAÇÃO 04: Vazamento de água no mangote da bomba de captação (figura 11), bem como estrutura inadequada de isolamento da bomba.

DETERMINAÇÃO 03: Providenciar as melhorias ou informações sobre a estrutura de captação estar com defeito e/ou sem manutenção.

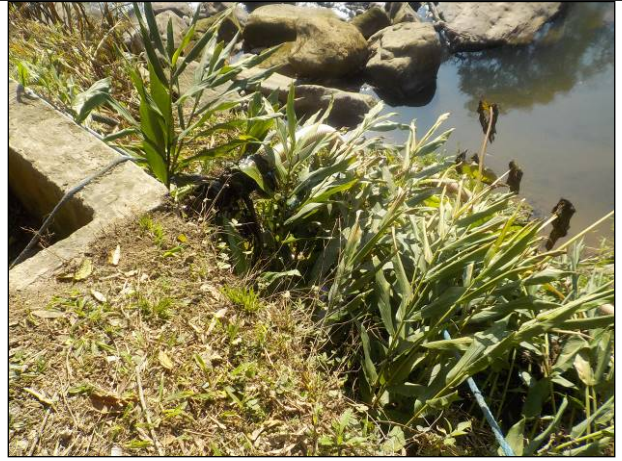
Figura 12: Vista da parte estrutural da captação, sem isolamento.

CONSTATAÇÃO 03: A área de captação superficial está desprotegida, como observado nas figuras 10 a 13, embora haja portão e cercamento no acesso pela via, não há a mesma proteção para os equipamentos de captação e nem mesmo uma barragem para conter e abrigar estes.

DETERMINAÇÃO 02: Providenciar as melhorias ou informações sobre a estrutura de captação estar desprotegida, principalmente a bomba; embora haja portão e cercamento para acessar o local pela rua não há proteção para os equipamentos de captação dispostos no rio Caeté, estes podem ser acessados pela margem oposta.

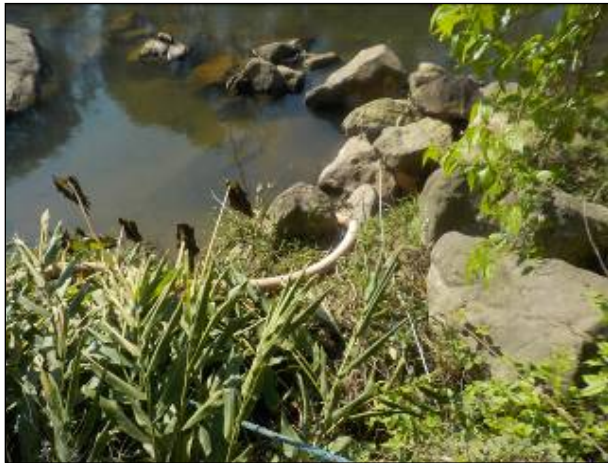
Figura 13: Vista da parte estrutural da captação, sem isolamento e sem macromedidor para a entrada da ETA.

CONSTATAÇÃO 05: Ausência de macromedidor da vazão da água bruta na ETA (figura 13).

DETERMINAÇÃO 04: Instalar o macromedidor da vazão da água bruta na entrada da ETA.

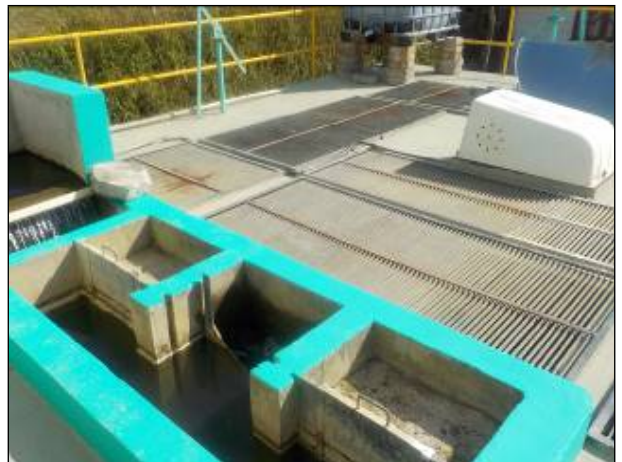
Figura 16: Detalhe da estrutura onde estão localizados os decantadores e flocculador hidráulica vertical.

CONSTATAÇÃO 07: Obras de qualificação da ETA estavam em andamento no mês de julho de 2021, dentre elas a modificação das placas do equipamento do floculador de inox. Segundo informativo dos representantes da concessionária na visita, quando começou a substituição das peças foi visto a necessidade de ser refeito seu eixo, sendo que a empresa contratada (terceirizada) tem previsão de entrega para outubro de 2021 (figura 16).

DETERMINAÇÃO 06: Indicar as melhorias realizadas na ETA Caeté e os documentos comprobatórios de conclusão, incluindo imagens.

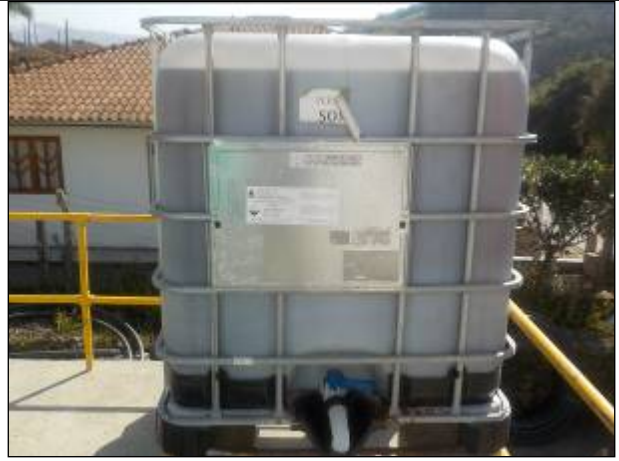
Figura 18: Tanque contendo o sulfato alumínio trocado por PAC utilizado no tratamento da água para auxiliar na coagulação dos sólidos.

CONSTATAÇÃO 08: Houve a troca de coagulante pelo policloreto de alumínio, visando melhoria na qualidade do tratamento; no entanto há a necessidade de um melhor acondicionamento de tal produto químico (figuras 18 e 26).

DETERMINAÇÃO 07: Os produtos químicos na ETA devem ser armazenados e acondicionados adequadamente em conformidade, de acordo com as suas características físico-químicas, de forma que se garanta a preservação de suas propriedades.

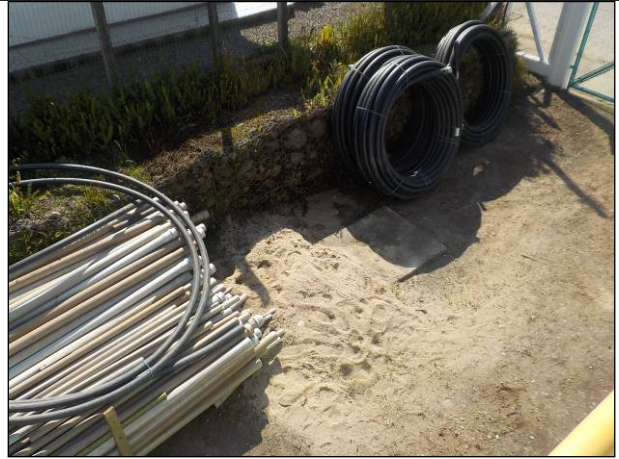
Figura 24: Acúmulo de objetos não necessários à ETA Caeté, portanto armazenados inadequadamente no local. Neste deve ser disposto um leito de secagem, segundo informações coletadas em campo.

CONSTATAÇÃO 06: Há entulho disposto no terreno onde está a ETA, visualizado nas figuras 24 e 25, ocasionando acúmulo de equipamentos no local no qual não deveriam estar, assim devendo ser realocados no almoxarifado ou descartados.

CONSTATAÇÃO 09: Necessidade de dispor adequadamente o lodo. A ideia exposta pelos representantes da concessionária é que seja feito um leito de secagem no terreno junto à ETA Caeté, onde atualmente estão acumulados alguns equipamentos inutilizados no SAA (figura 24).

DETERMINAÇÃO 05: Os equipamentos não utilizados no SAA devem ser realocados em locais adequados, aterro sanitário ou almoxarifado.

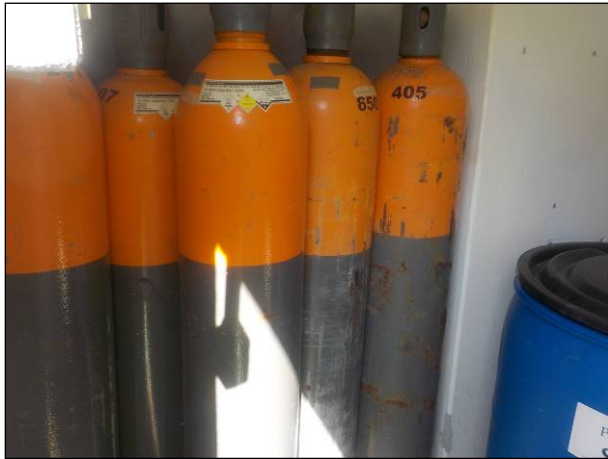
Figura 25: Cilindro de cloro em gás em desuso, equipamentos devem ser retirados do local.

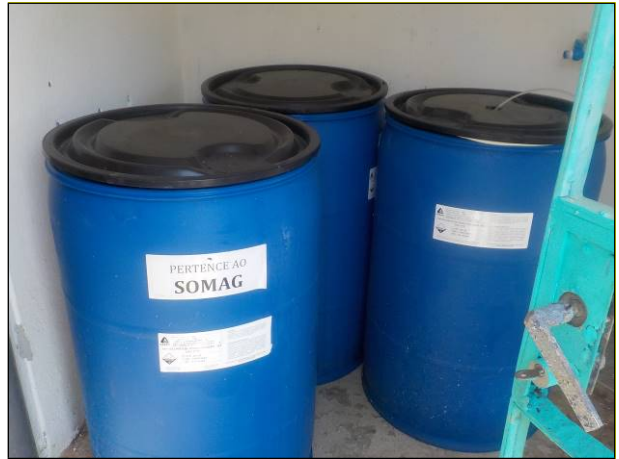
Figura 26: Recipientes disponíveis para armazenagem de produtos químicos.

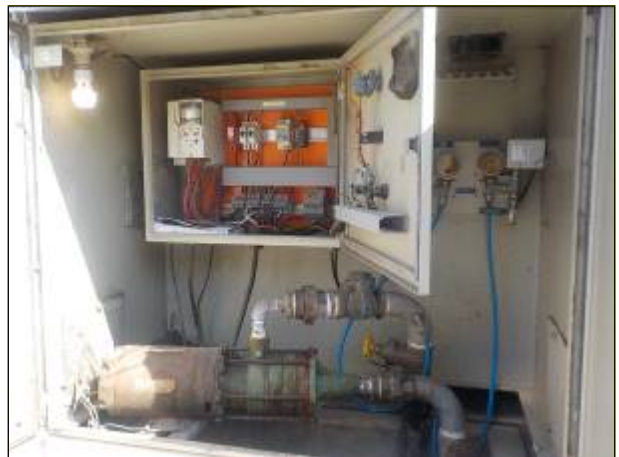
Figura 28: Vista do interior do *Booster* localizado junto a ETA, não possui monitoramento remoto.

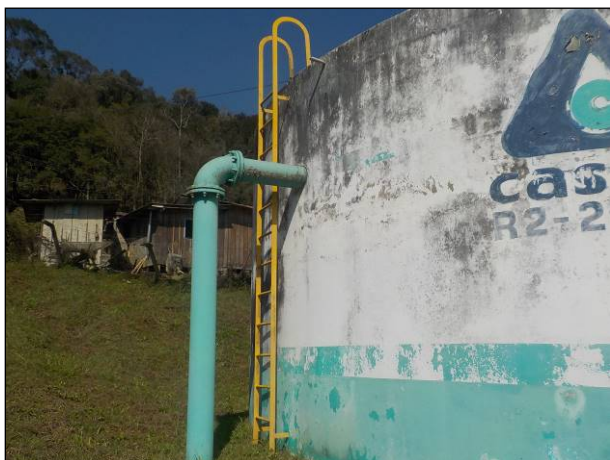
Figura 31: Vista do reservatório R2, escada de acesso sem guarda-corpo, estrutura satisfatória, porém pintura insatisfatória.

CONSTATAÇÃO 12: Problemas de conservação / manutenção das estruturas físicas - oxidações, limo, problemas na pintura, infiltrações e vazamentos nos reservatórios R1, R2, R3 e R4, os quais podem ser observados ao longo do relatório, principalmente entre as figuras 29 a 40.

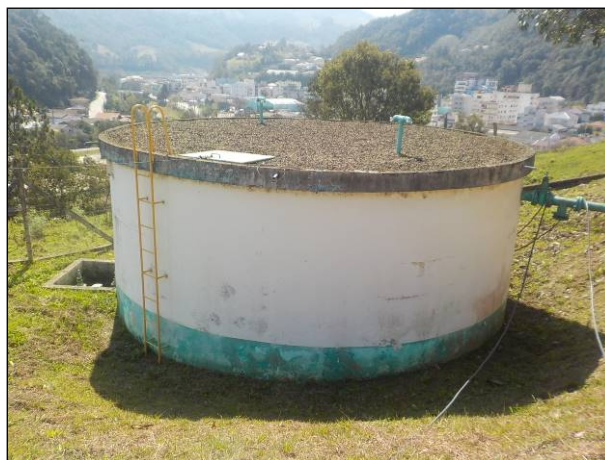
Figura 32: Vista do reservatório R1, escada de acesso sem guarda-corpo, estrutura satisfatória, porém pintura insatisfatória.

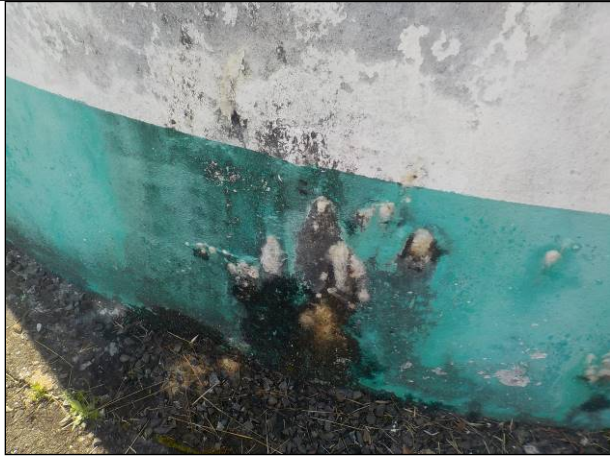
Figura 35: Reservatório R3 com infiltrações na parte externa.

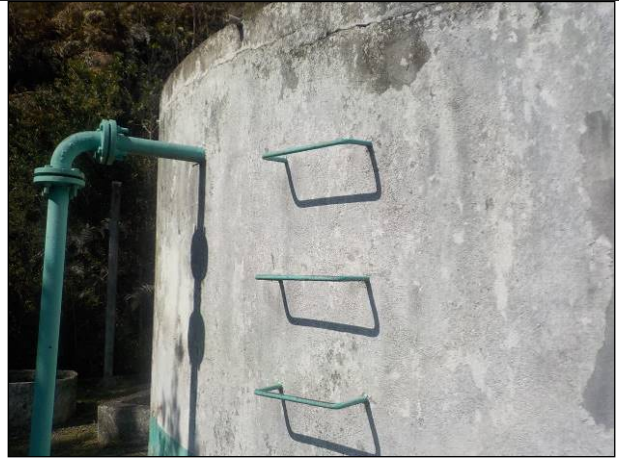
Figura 36: Reservatório R3 e sua escada de acesso à parte superior, sem guarda-corpo.

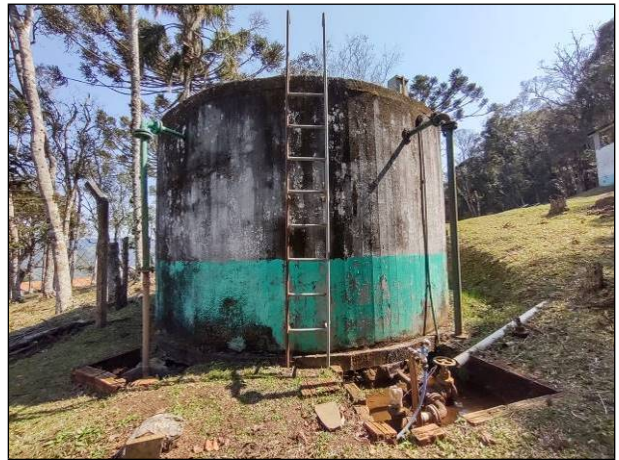
Figura 38: Vista do Reservatório R4 e de sua área externa, acúmulo de objetos indevidos e pintura insatisfatória.

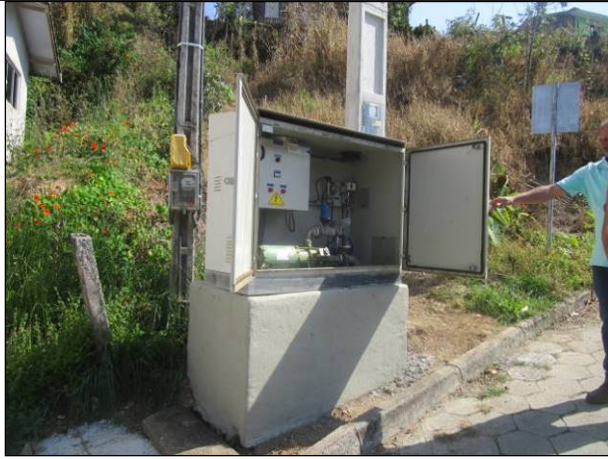
Figura 47: *Booster do Cemitério*, em boas condições, embora ocupe quase a totalidade da caçada para pedestres.
