Agência de Regulação de  
Serviços Públicos de Santa Catarina

Diretoria de Saneamento Básico, Recursos Hídricos e Recursos Minerais

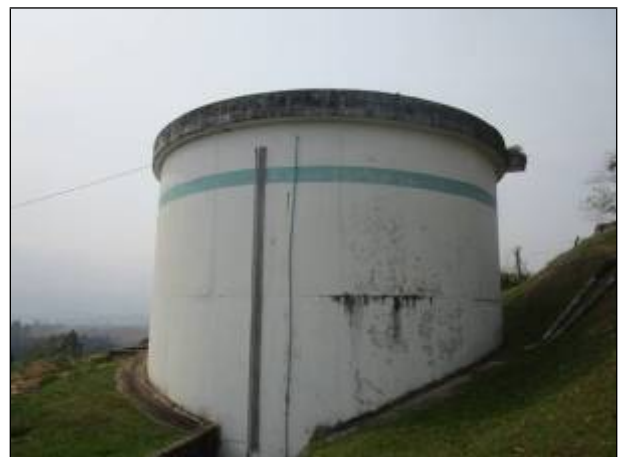
**Figura 78:** Vista do reservatório R 003, condições satisfatórias, embora haja sinais de infiltração na unidade que deva ser investigado.
