Relatório de Fiscalização Emergencial: Plano de Emergência e Contingência

Relatório ARES C GEFIS nº 044/2018

Município: **BALNEÁRIO CAMBORIÚ / SC**

Data: Novembro de 2018

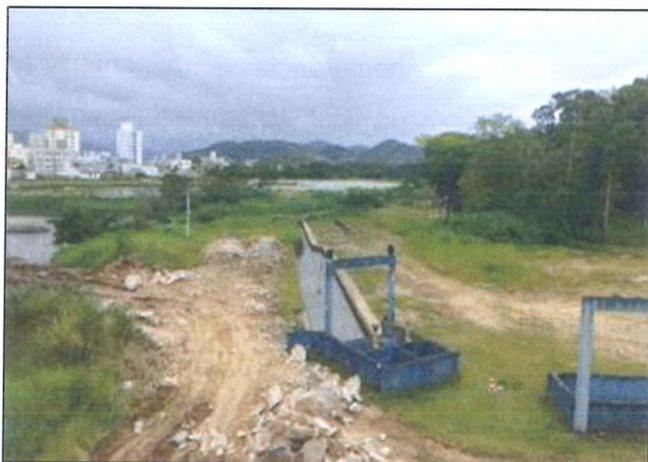
Figura 1: Canais que direcionam água do Rio Camboriú para a ERAB (28/11/2018).

A captação de água bruta para abastecimento de água dos municípios de Balneário Camboriú e Camboriú ocorre por meio de dois canais que direcionam as águas do Rio Camboriú aos quatro conjuntos motor-bomba (sendo um reserva), com potência de 250 CV, para serem recalçadas para a ETA EMASA por meio de duas adutoras com diâmetros de 600 mm e 800mm.

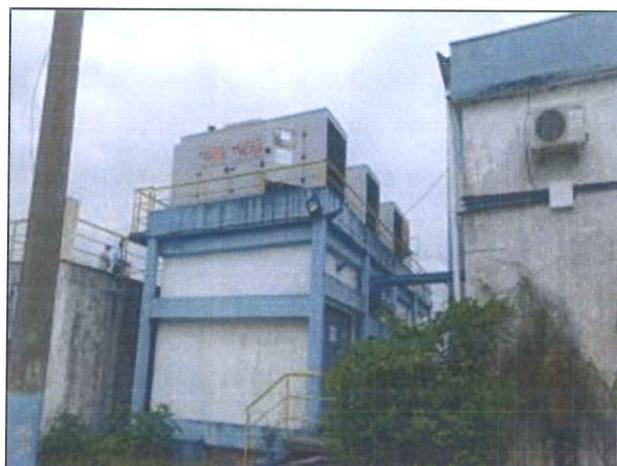
Figura 2: Grupo de Geradores (28/11/2018).

No dia 28/11/2018, verificou-se que no local de captação há três grupos geradores de energia elétrica disponíveis para caso de falta de energia elétrica (Figuras 2). Ainda, durante a fiscalização, verificou-se que serviços de manutenção da barragem estavam sendo realizados (Figura 3).

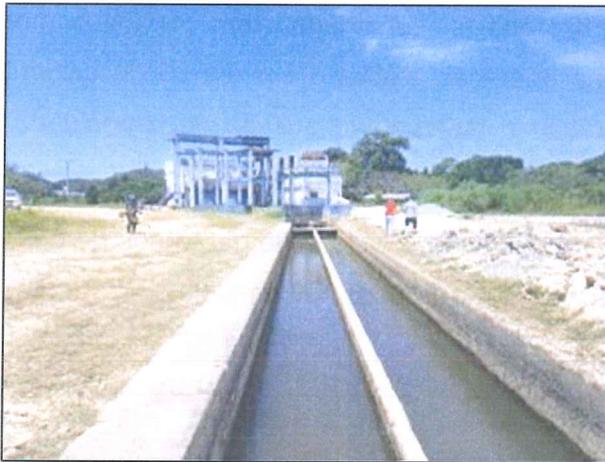
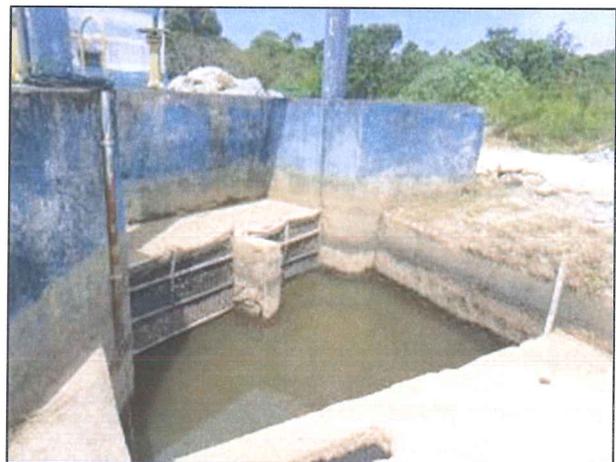
Já no dia 13/12/2018, a equipe técnica da Aresc esteve na área de captação do Rio Camboriú (ERAB – figuras 4 e 5, e Parque Linear – figuras 6 e 7) em virtude da *situação de atenção* decretada no município para verificar as ações que estavam sendo realizadas para garantir a continuidade do abastecimento de água. No momento da visita, a EMASA em conjunto com a Águas de Camboriú, estavam recalçando água armazenada no Parque Linear para o Rio Camboriú (figuras 8 e 9).

Figura 4: ERAB EMASA (13/12/2018).

Figura 5: ERAB EMASA (13/12/2018).

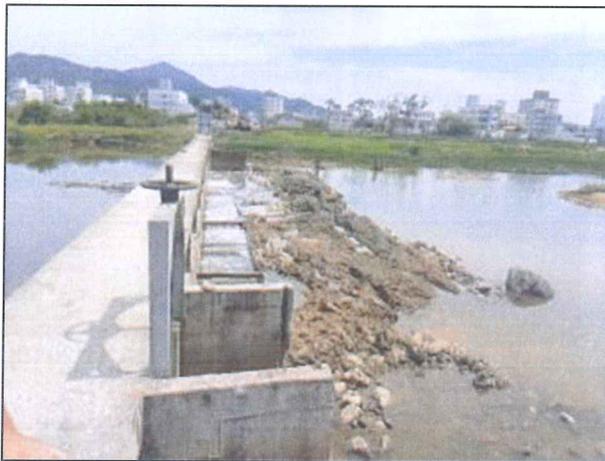
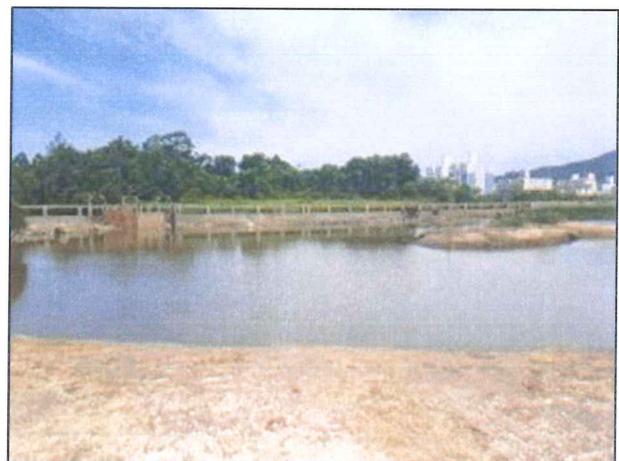
Figura 6: Barragem do Parque Linear (13/12/2018).

Figura 7: Barragem do Parque Linear (13/12/2018).

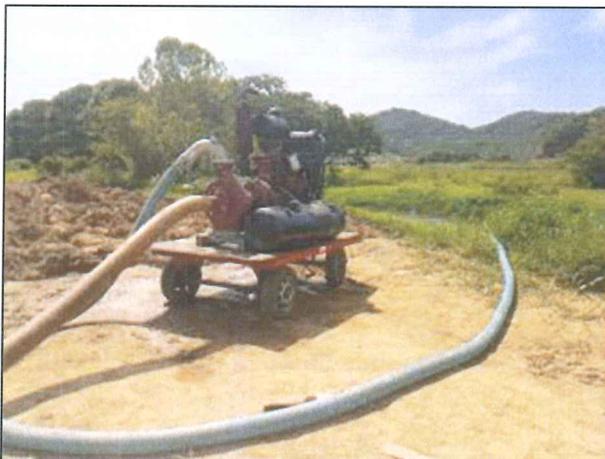
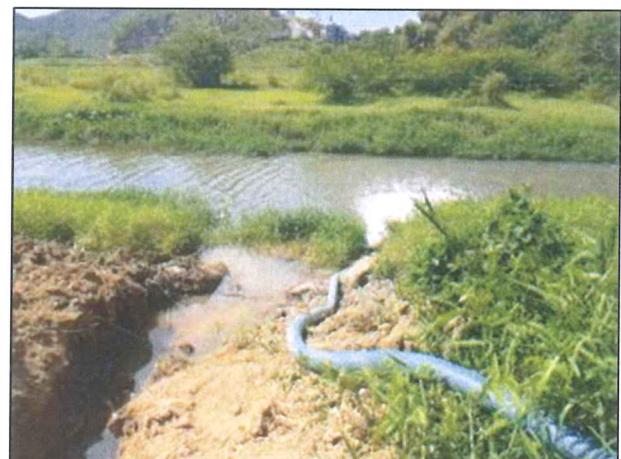
Figura 8: Bomba para recalcar água do Parque Linear (13/12/2018).

Figura 9: Deságuas do Parque Linear para o Rio Camboriú (13/12/2018).

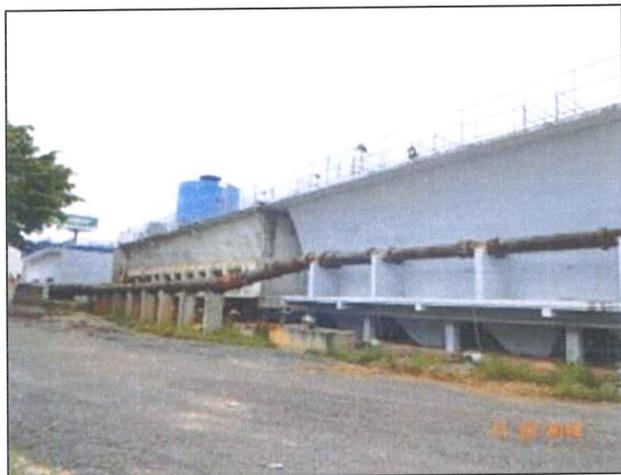
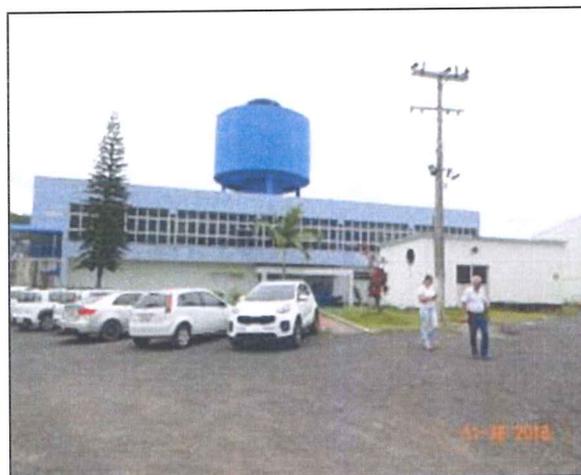
A ETA EMASA tem capacidade média de 1.000 L/s e máxima de 1.400 L/s, com as obras de ampliação realizadas em 2015, 2016 e 2017 onde duas novas linhas de tratamento foram construídas, totalizando 5 linhas de floculação e decantação, bem como unidades auxiliares ao tratamento (figuras 10 e 11) ↓

Figura 10: Ampliação da ETA (28/11/2018).

Figura 11: ETA Emasa – Fachada (28/11/2018).

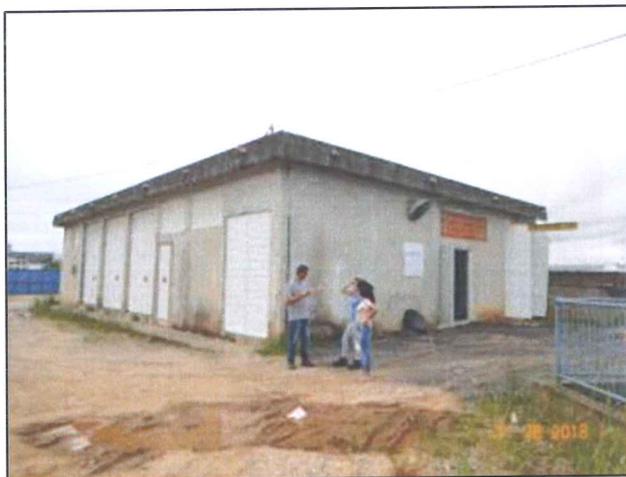
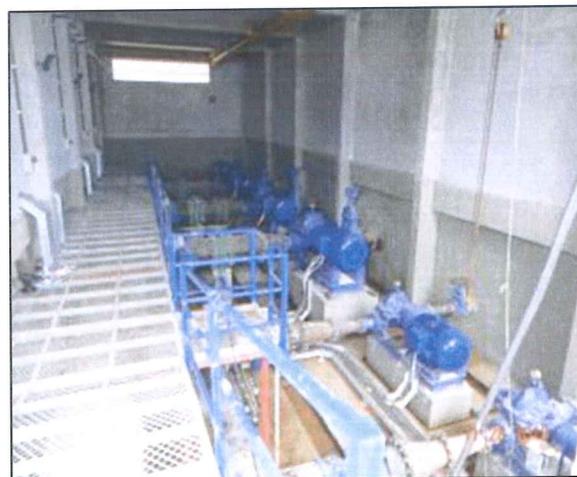
Ainda uma nova Estação de Recalque de Água Tratada foi construída, com conjuntos motor-bombas e geradores disponíveis, a qual iniciou sua operação efetiva até o dia 26 de dezembro (Figuras 12 e 13). Também foi colocado em operação o reservatório pulmão de capacidade de armazenamento de 3.400 m³ e os quatro novos filtros.

Figura 12: Nova ERAT (28/11/2018).

Figura 13: Bombas da nova ERAT (28/11/2018).

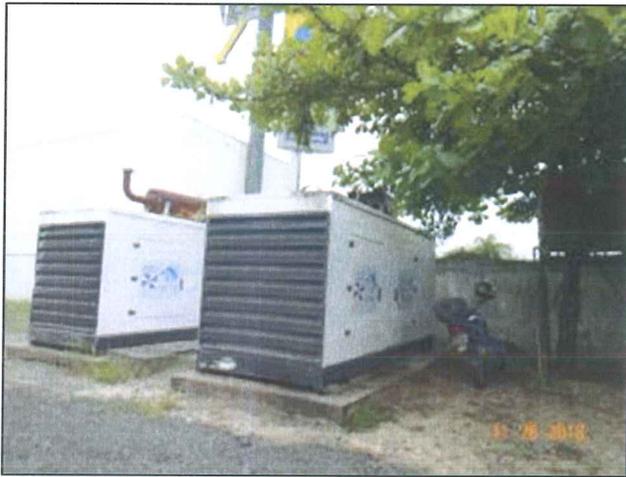
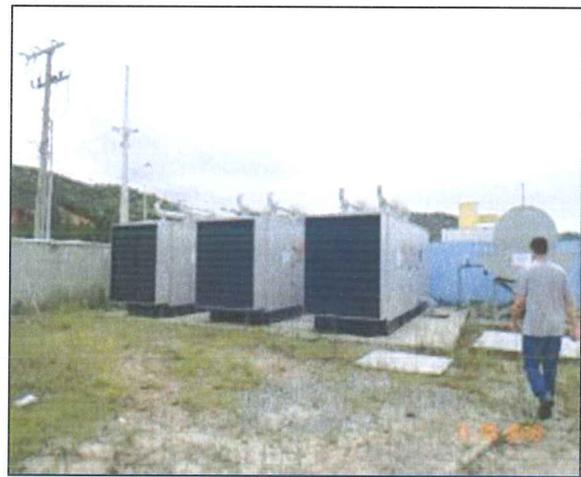
Manutenções preventivas também foram realizadas na Estação e grupos de geradores de energia elétrica estavam disponíveis na ETA EMASA para cobrir eventuais falhas de fornecimento de energia elétrica (Figuras 14 e 15).

Figura 14: Grupo Geradores da ETA (28/11/2018).

Figura 15: Novo grupo Geradores da ETA (28/11/2018).

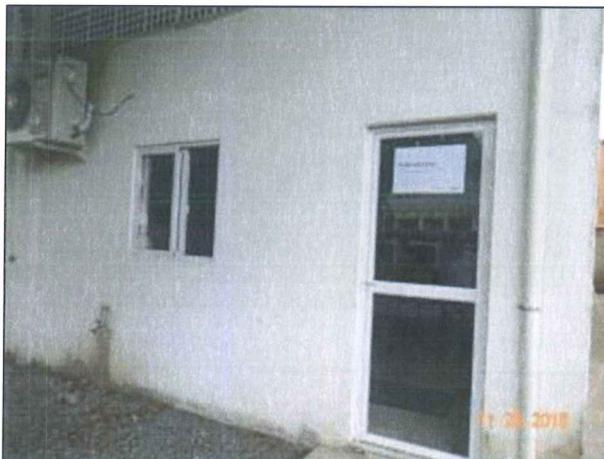
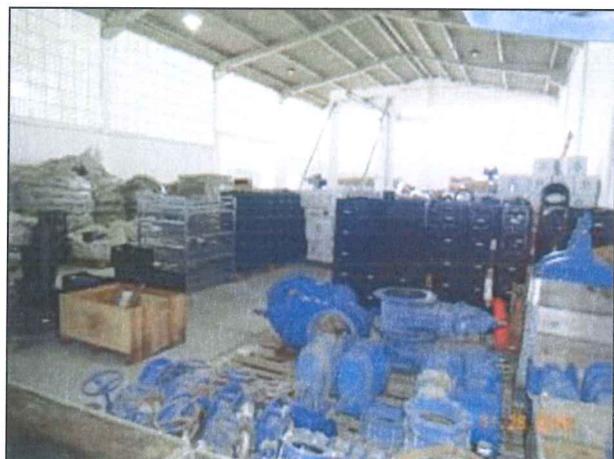
Figura 16: Almojarifado da Emasa (28/11/2018).

A ação fiscalizatória da Aresc, apesar de no Plano de Emergência e Contingência da Emasa para a temporada de verão 2018/2019 não constar informações referentes aos materiais e equipamentos disponíveis para eventuais reparos e obras nas unidades que constituem os Sistemas de Abastecimento de Água e de Esgotamento Sanitário, também vistoriou o almojarifado da Concessionária (Figura 16).

- Informar se a Concessionária possui o quantitativo de equipamentos, peças e materiais em estados adequados para eventuais reparos nos SAA e SES, descrevendo-os. Caso não, informar de onde virão e as circunstâncias para aquisição;
- Informar os pontos críticos dos SAA e SES que devam receber prioridades de abastecimento e/ou atendimento, tais como por exemplos, hospitais, creches, escolas, etc.;
- Com base na população fixa e flutuante para a temporada de verão 2018/2019 do município, demonstrar os volumes e/ou vazões requeridas por estas populações contra os volumes e/ou vazões de água disponibilizados, a fim de demonstrar as demandas existentes para esse período, evidenciados o suprimento adequado ou deficiência do Sistema;
- Cópia do contrato de locação firmado entre a Concessionária e a empresa fornecedora de grupo geradores de energia elétrica;

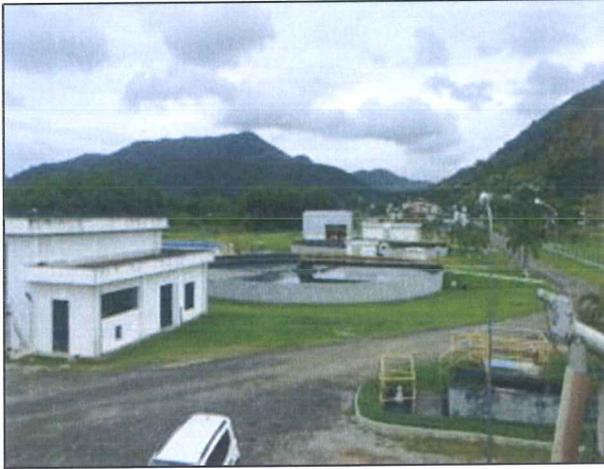
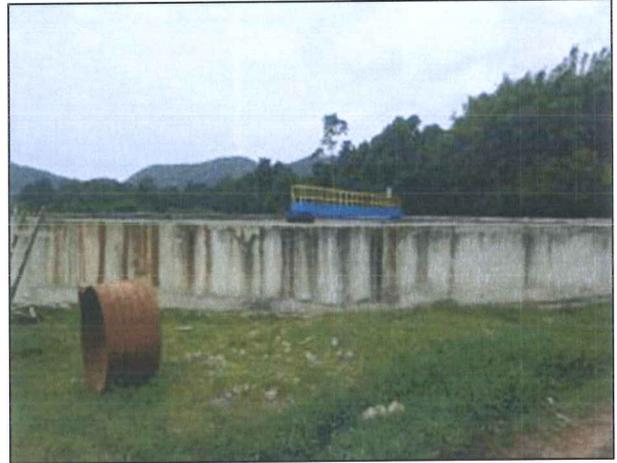
Durante a vistoria da Aresc no dia 28/11/2018, verificou-se que o terceiro decantador (Figuras 17 e 18), construído desde a temporada passada, ainda está em construção. O Plano de Emergência aponta que somente dois decantadores estarão disponíveis para esta temporada.

Figura 17: Decantadores da ETE.

Figura 18: Terceiro decantador.

-
- Descrever as ações/obras que serão iniciadas no ano de 2019 para qualificar o SAA e SES;
 - Descrever o que compreende a *funcionalidade do esgoto em Taquaras* e a *funcionalidade da rede de água para os bairros Estaleiro e Estaleirinho* descritas no Plano de Emergência e apresentar evidências das ações realizadas;
 - Apresentar uma proposta de rodízio de abastecimento de água e o tempo de duração de cada setor, considerando a proporcionalidade de volume de água para os municípios de Balneário Camboriú e Camboriú;
 - Apresentar cronograma de início de operação do terceiro decantador da ETE.

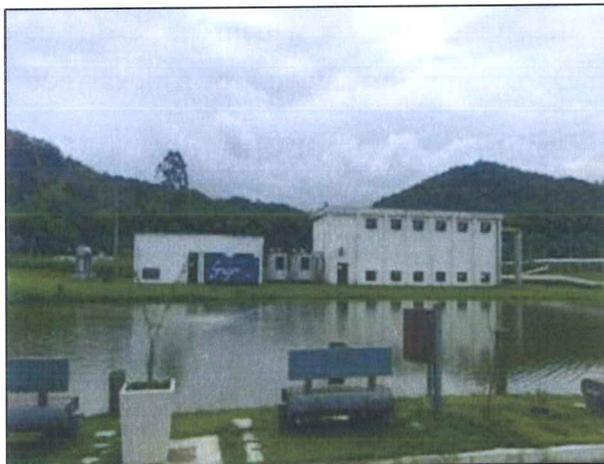
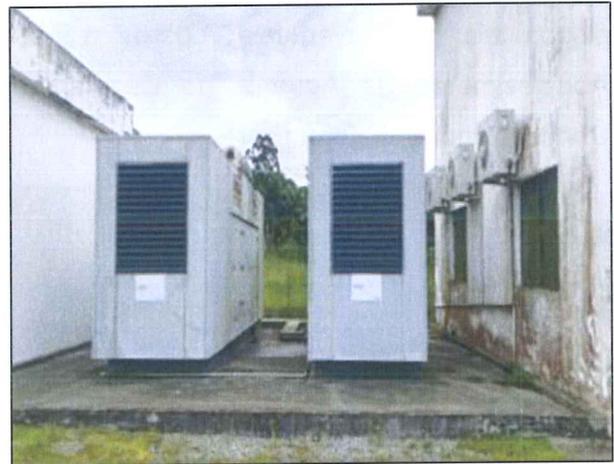
Grupos de geradores de energia elétrica estavam disponíveis na ETE Nova Esperança para cobrir eventuais falhas de fornecimento de energia elétrica (Figuras 19 e 20).

Figura 19: Ao fundo, local da instalação dos Geradores da ETE.

Figura 20: Grupo Geradores da ETE.

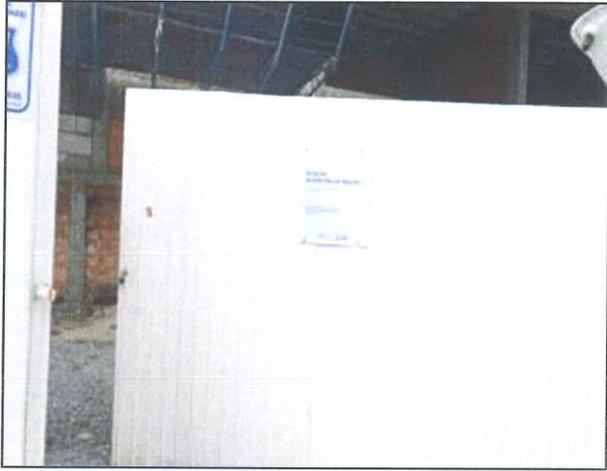
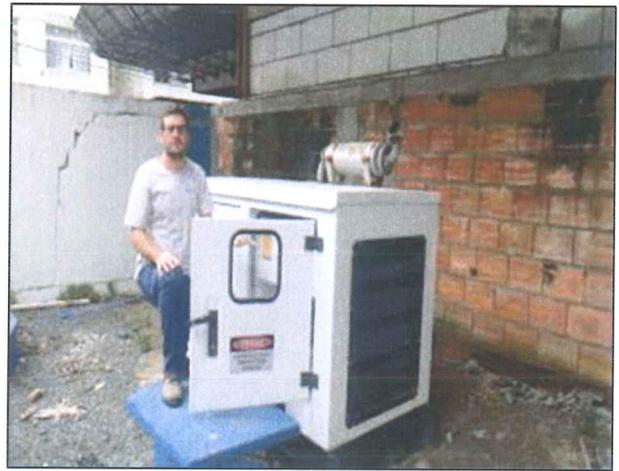
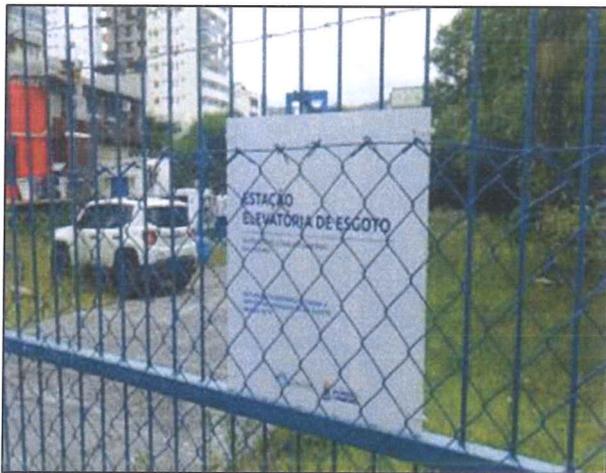
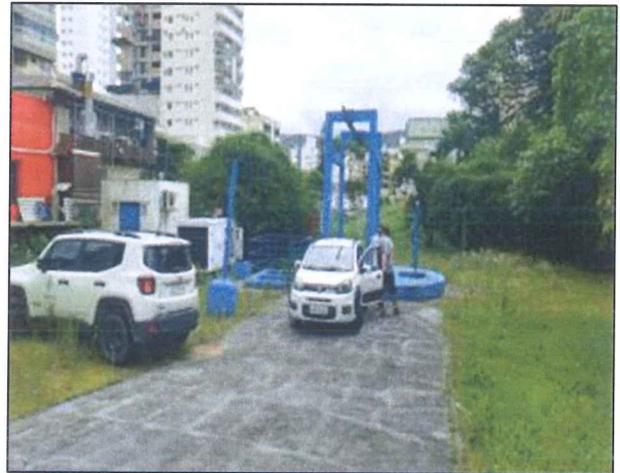
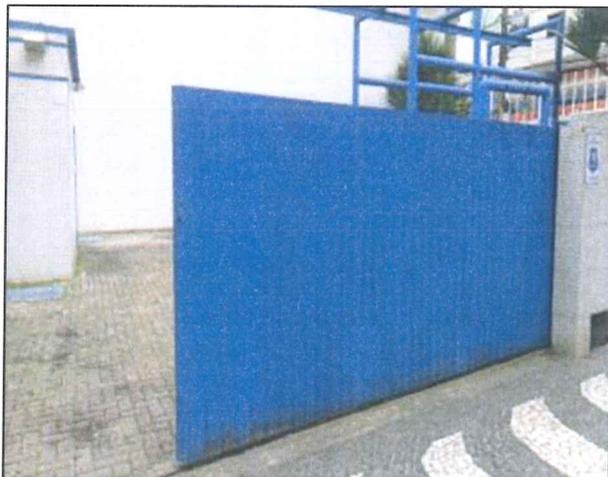
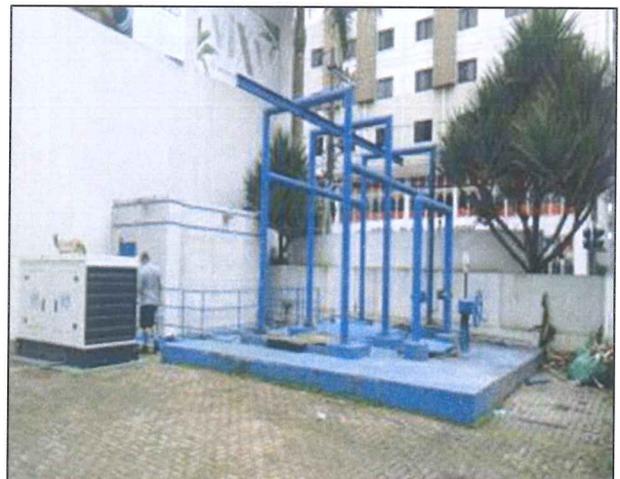
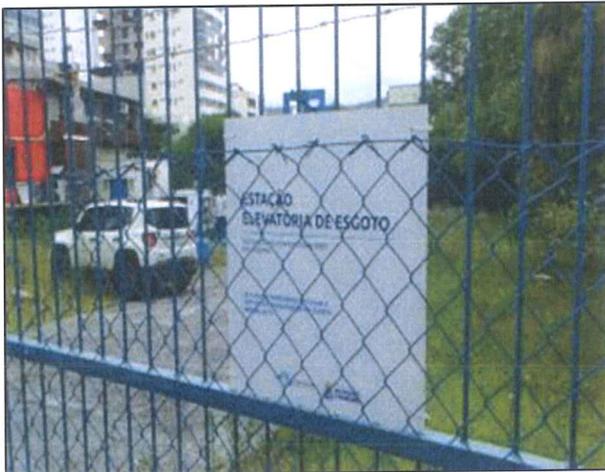
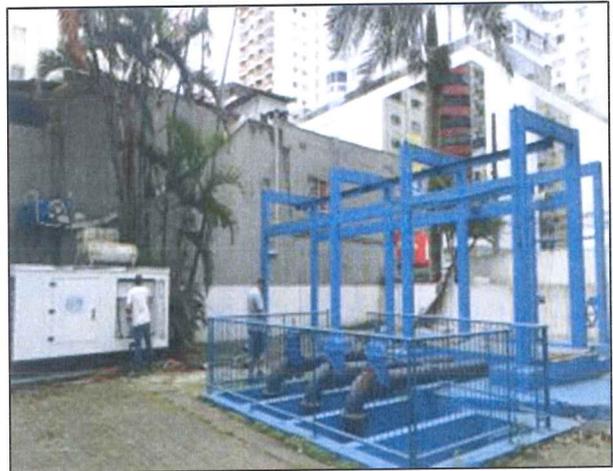
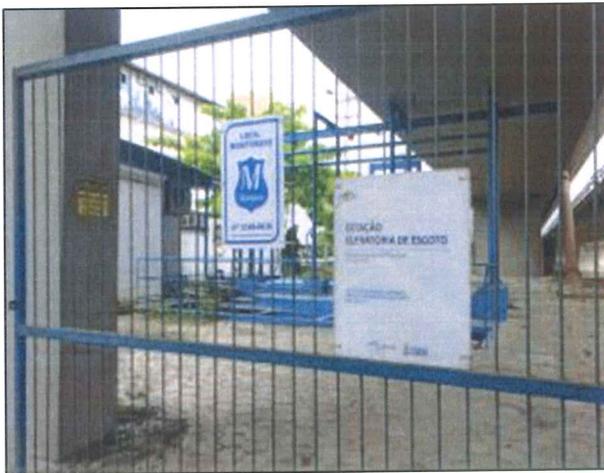
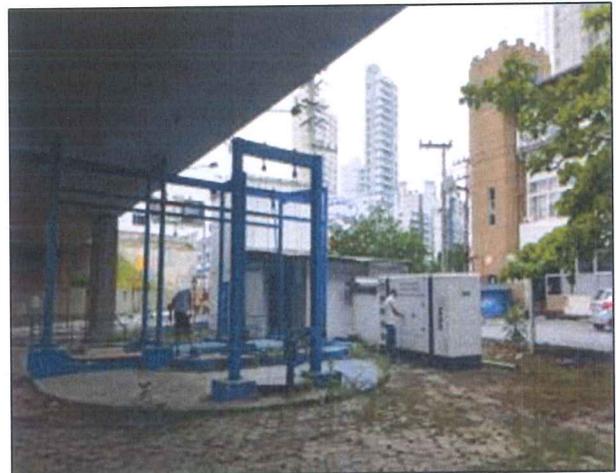
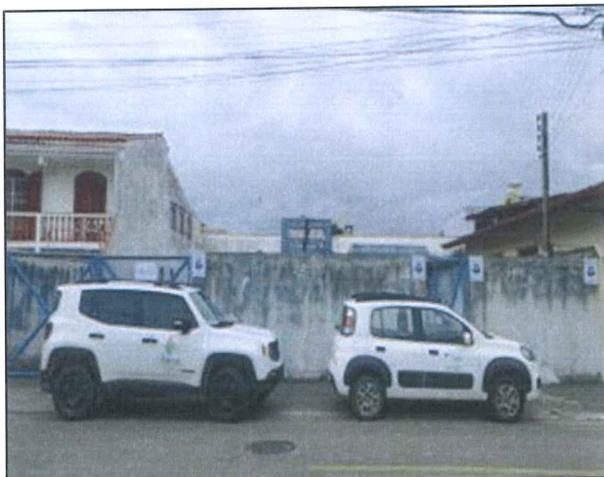
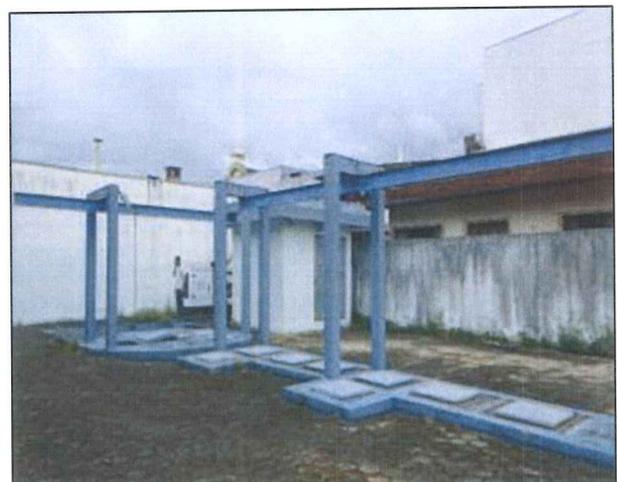
A equipe técnica da Aresc ainda vistoriou as principais Estações Elevatórias de Esgoto, as quais estarão, para a temporada de verão 2018/2019, providas de Geradores de energia elétrica (Figuras 21 a 32), para eventuais problemas de falta de energia. X

Figura 21: EEE Marambaia.

Figura 22: Gerador da EEE Marambaia.

Figura 23: EEE Aterro.

Figura 24: Gerador da EEE Aterro.

Figura 25: EEE Rua Alvim Bauer.

Figura 26: Gerador da EEE Rua Alvim Bauer.

Figura 27: EEE Rua 2950.

Figura 28: Gerador da EEE Rua 2950.

Figura 29: EEE Rua 3700.

Figura 30: Gerador da EEE Rua 3700.

Figura 31: EEE Rua 1822.

Figura 32: Gerador da EEE Rua 1822.
