**DIRETORIA TÉCNICA – DTEC**

**RELATÓRIO DE FISCALIZAÇÃO INICIAL**  
**SERVIÇOS DE TRAVESSIA AQUAVIÁRIA DO**  
**FERRY BOAT ENTRE ITAJAÍ E NAVEGANTES**

**EMPRESA NGI-Sul**

**MUNICÍPIOS DE ITAJAÍ E NAVEGANTES**

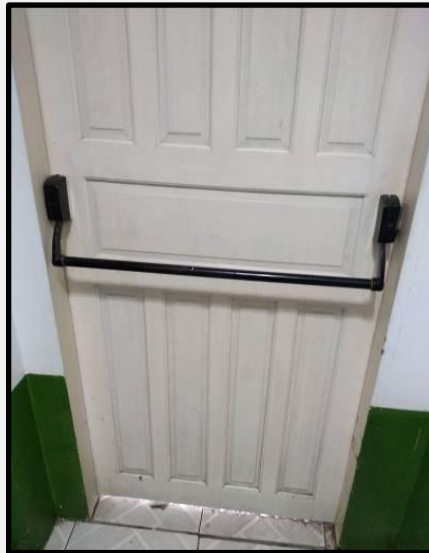
**Figura 35:** Alavanca porta de emergência com defeito.

**CONSTATAÇÃO 01:** Porta de saída de emergência obstruída, localizada na estação de embarque de Navegantes, impossibilitando a utilização em um eventual momento de emergência.

**DETERMINAÇÃO 01:** Efetuar o reparo completo da alavanca da porta de saída de emergência, conforme NORMAS TÉCNICAS pertinentes.

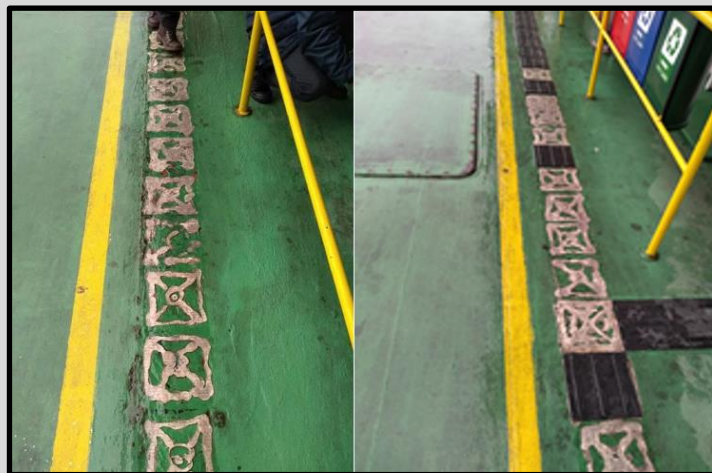
**Figura 36:** Piso Tátil (guia para usuários com deficiência visual) com defeito.

**CONSTATAÇÃO 02:** Piso tátil direcional defeituoso na embarcação. A norma ABNT/NBR 9050/04 disciplina: a sinalização tátil direcional deve ser utilizada em áreas de circulação na ausência ou interrupção da guia de balizamento, indicando o caminho a ser percorrido e em espaços amplos.

**DETERMINAÇÃO 02:** Executar o devido reparo dos pisos táteis nas embarcações, consoante com a ABNT/NBR 9050/04.

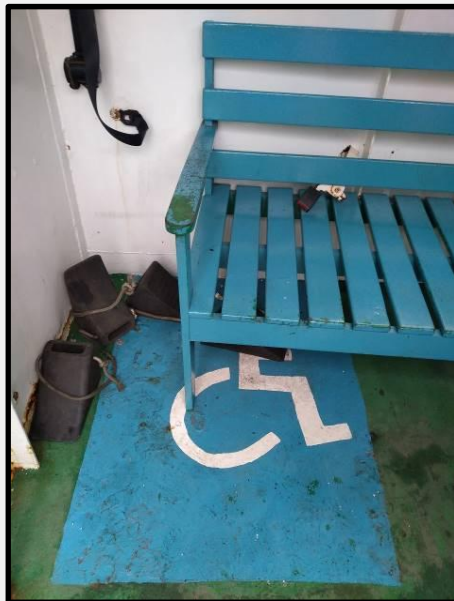
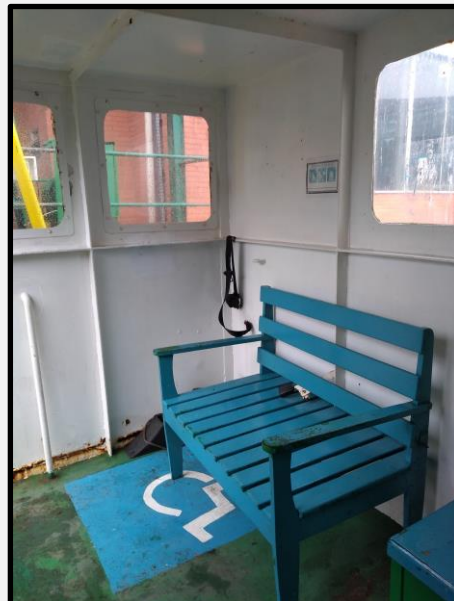
**Figura 38:** Banco de madeira e calços de rodas obstruindo o espaço para cadeirantes.

**CONSTATAÇÃO 03:** Banco (madeira móvel) ocupando inadequadamente espaço reservado para utilização de usuário com cadeira de rodas.

**DETERMINAÇÃO 03:** Desobstruir o espaço destinado a cadeirantes deixando-o livre de qualquer objeto propiciando o adequado transporte deste usuário.

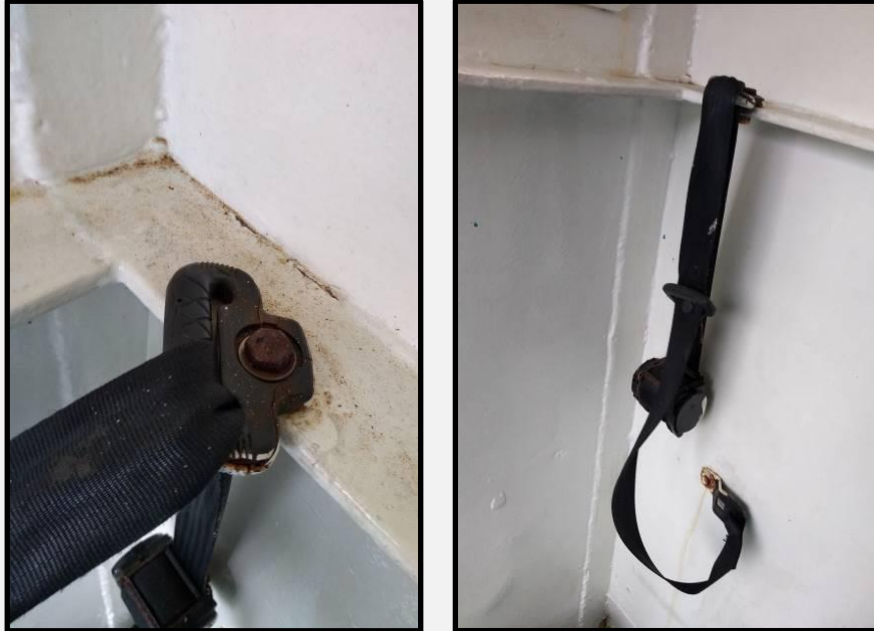
**Figura 39:** Cintos de segurança para cadeirantes com pontos de fixação enferrujados.

**CONSTATAÇÃO 04:** Cintos de segurança destinados a prender cadeirante totalmente danificados, apresentando ferrugem e consequente travamento do dispositivo.

**DETERMINAÇÃO 04:** Efetuar a correspondente troca dos cintos de segurança enferrujados e todo seu conjunto defeituoso, cuja adequado funcionamento faz-se primordial para a segurança dos usuários cadeirantes.

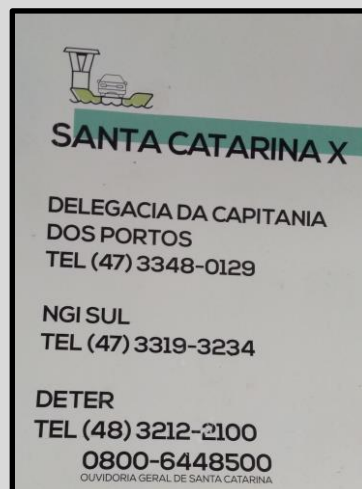
**CONSTATAÇÃO 05:** Placa informativa apresentando telefone de contato com o órgão estadual de fiscalização de transportes desatualizada (números de telefone 3212-2100 inoperante).

**DETERMINAÇÃO 05:** Confeccionar nova placa ou atualizar o telefone de contato da ARESC e alterar a sigla do extinto “**DETER**” para o atual órgão fiscalizador “**ARESC**”. Também alterar o número de contato telefônico “48-32123200” para o da Ouvidoria ARESC “0800 6432611”. Deverá ainda ser retirado o número correspondente à Ouvidoria Geral do Estado, qual seja: “0800 6448500”.

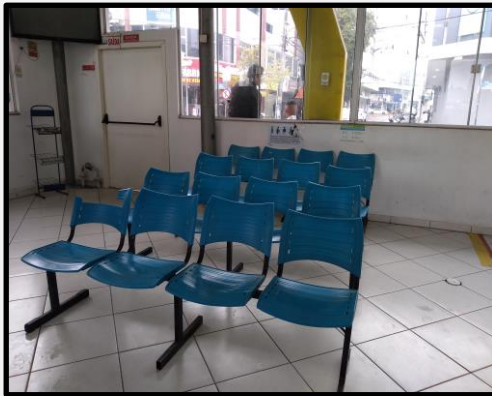
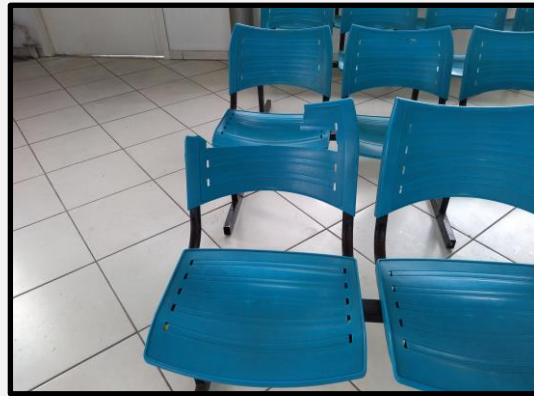
**Figura 40:** Assento com encosto quebrado na sala de embarque em Itajaí.

**CONSTATAÇÃO 06:** Cadeira localizada na sala de embarque em Itajaí com encosto quebrado.

**DETERMINAÇÃO 06:** Efetuar a troca do encosto da cadeira que apresenta o problema citado.

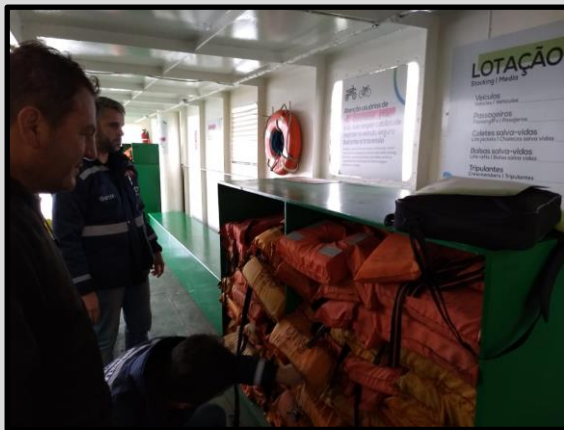
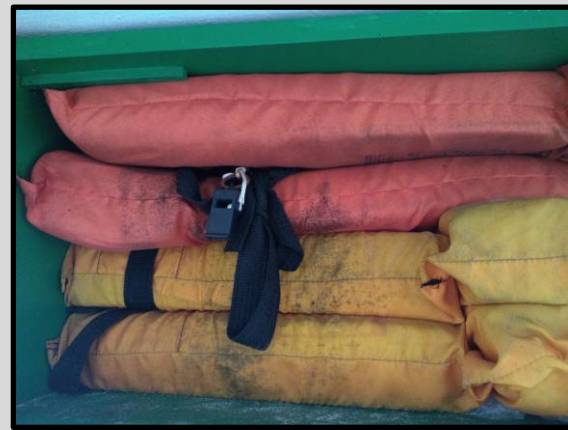
**Figura 41:** Coletes salva-vidas armazenados sem proteção.

**CONSTATAÇÃO 07:** Coletes salva-vidas expostos sem nenhum tipo de proteção.

**RECOMENDAÇÃO 01:** Recomenda-se que seja utilizado proteção adequada, como por exemplo cortina de plástico transparente, em todos os armários que armazenam os coletes salva-vidas. Com a devida autorização da Marinha.

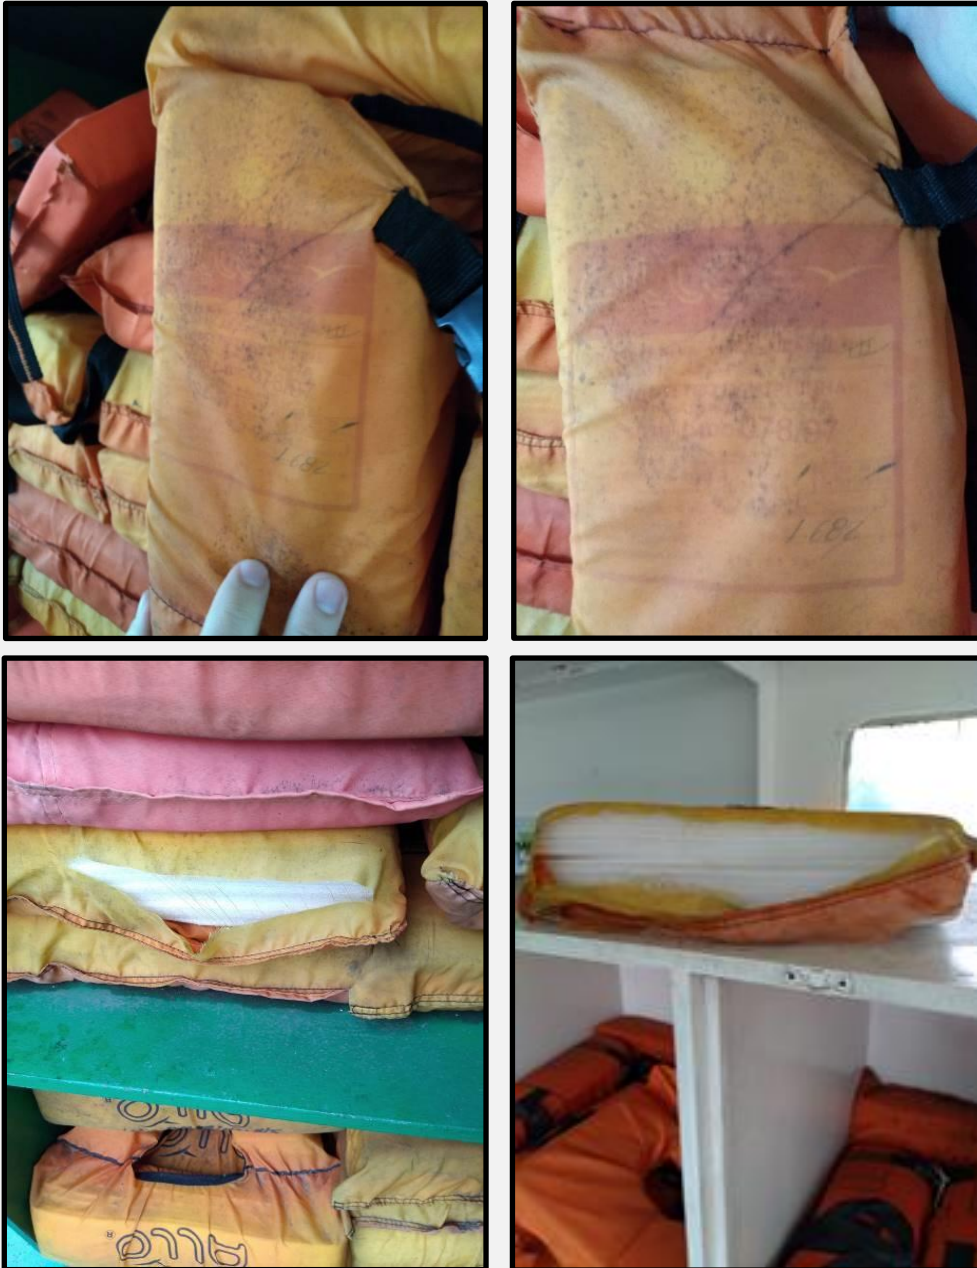
**Figura 42:** Coletes salva-vidas em condições ruins.

**CONSTATAÇÃO 08:** Coletes salva-vidas rasgados, sem apito de emergência.

**RECOMENDAÇÃO 02:** Nesta constatação cabe uma recomendação, visto tratar-se de uma competência precípua da Marinha do Brasil.

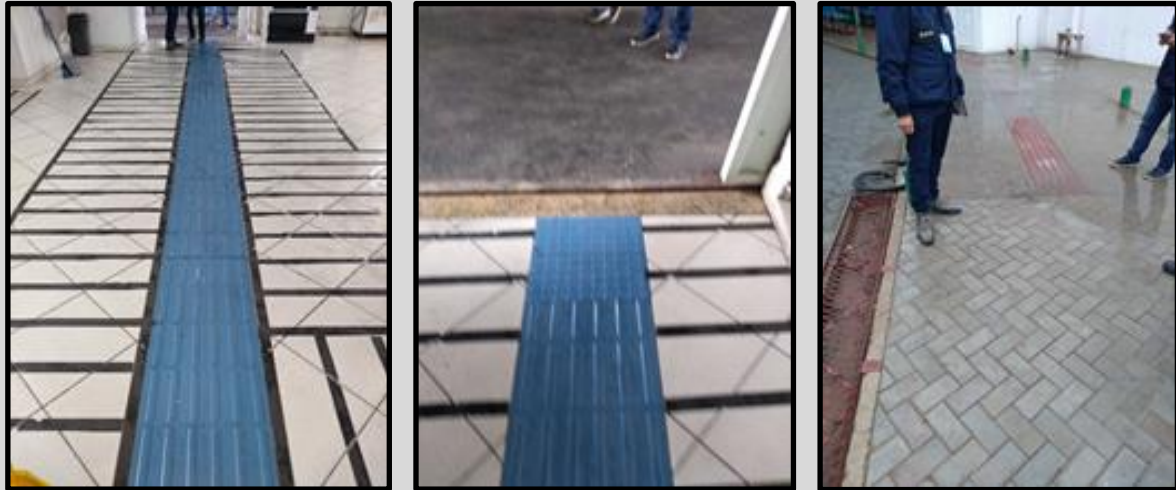
Figura 43: Piso Tátil (guia) não cobrindo toda a extensão do trajeto da sala de espera até os ferribotes.

**CONSTATAÇÃO 09:** Piso tátil de sinalização para usuários deficientes visuais sem continuidade - Lado Itajaí Centro e Barra do Rio.

**DETERMINAÇÃO 07:** Adequar-se acessibilidade de acordo com a norma da ABNT 9050:2004, dando continuidade da sinalização tátil de alerta da rampa de acesso até as balsas.

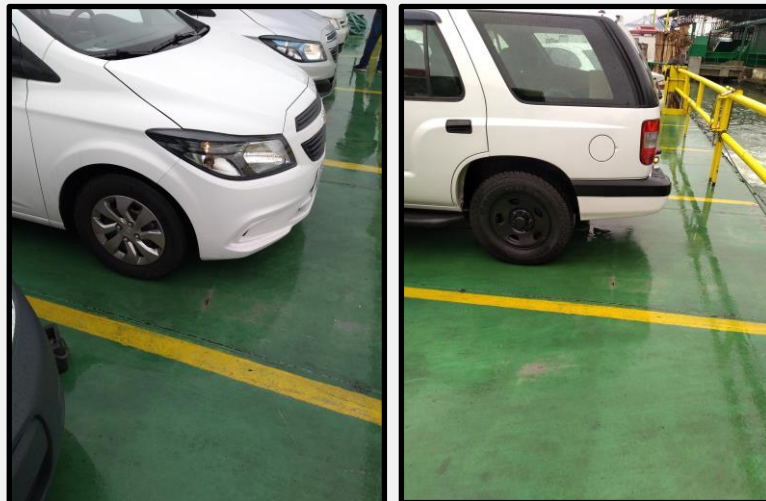
Figura 44: Veículos na plataforma do ferribote sem calço nos pneus.

**CONSTATAÇÃO 10:** Veículos sem calço de proteção - uso obrigatório.

**DETERMINAÇÃO 08:** Adequar-se às normas da Marinha do Brasil, fixando o calço de proteção nos veículos transportados pelas Balsas.

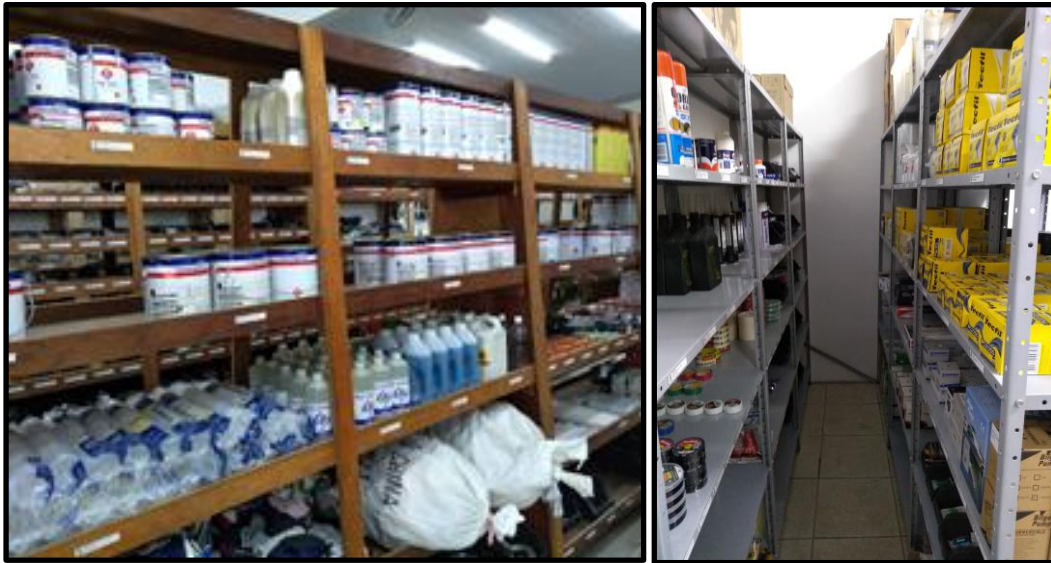
**Figura 45:** Almoxarifado sem extintor de incêndio.

### **CONSTATAÇÃO 11:** Setor Almoxarifado sem extintor de incêndio

### **DETERMINAÇÃO 09:** Providenciar o Sistema preventivo por Extintores conforme legislação.

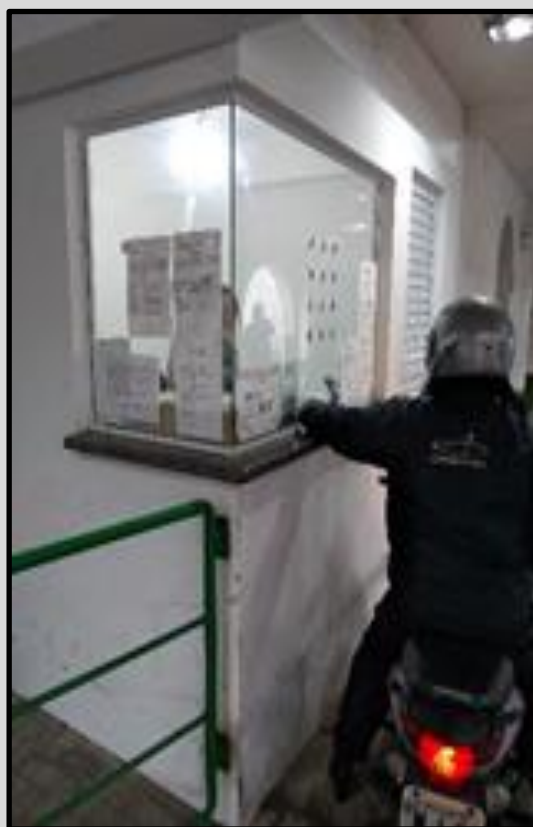
**Figura 46:** Não emissão de cupom fiscal para todos os veículos que entram no ferribote.

### **CONSTATAÇÃO 12:** Cupom fiscal não está sendo emitido para todos os usuários.

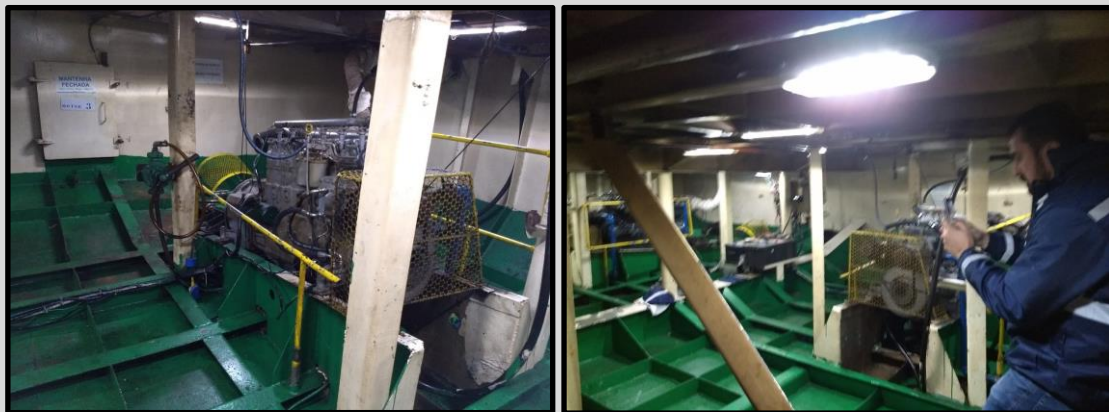
**Figura 48:** Falta de passarela de segurança na casa de máquinas de um dos ferribotes.

**CONSTATAÇÃO 14:** Verificou-se que não existe uma passarela de segurança em um dos ferribotes, que auxilia a locomoção dos mecânicos na sala de máquinas e em torno do motor.

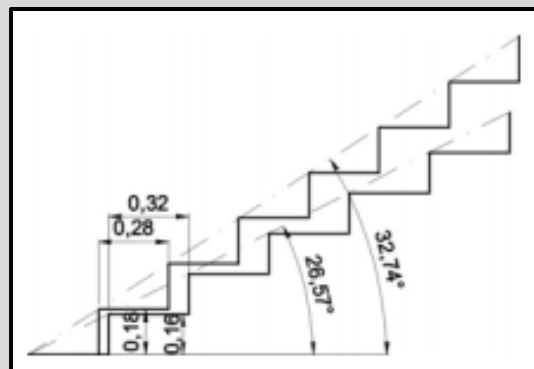
**Figura 51:** Escadas - ábaco.

Para saber o grau de inclinação de uma escada, aplicar o ábaco da figura

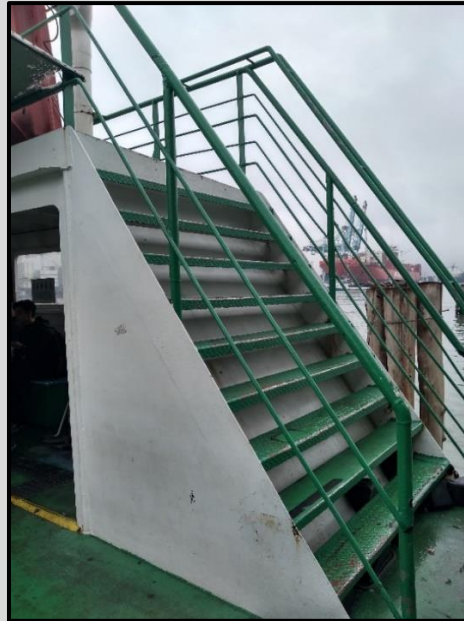
**Figura 52:** Escada de acesso ao mezanino – embarcação XVI.

As Figuras a seguir, quais sejam: 52 e 53 apresentam – respectivamente – uma vista lateral de uma das duas escadas de acesso ao mezanino da embarcação XVI e a representação gráfica das dimensões destas escadas.

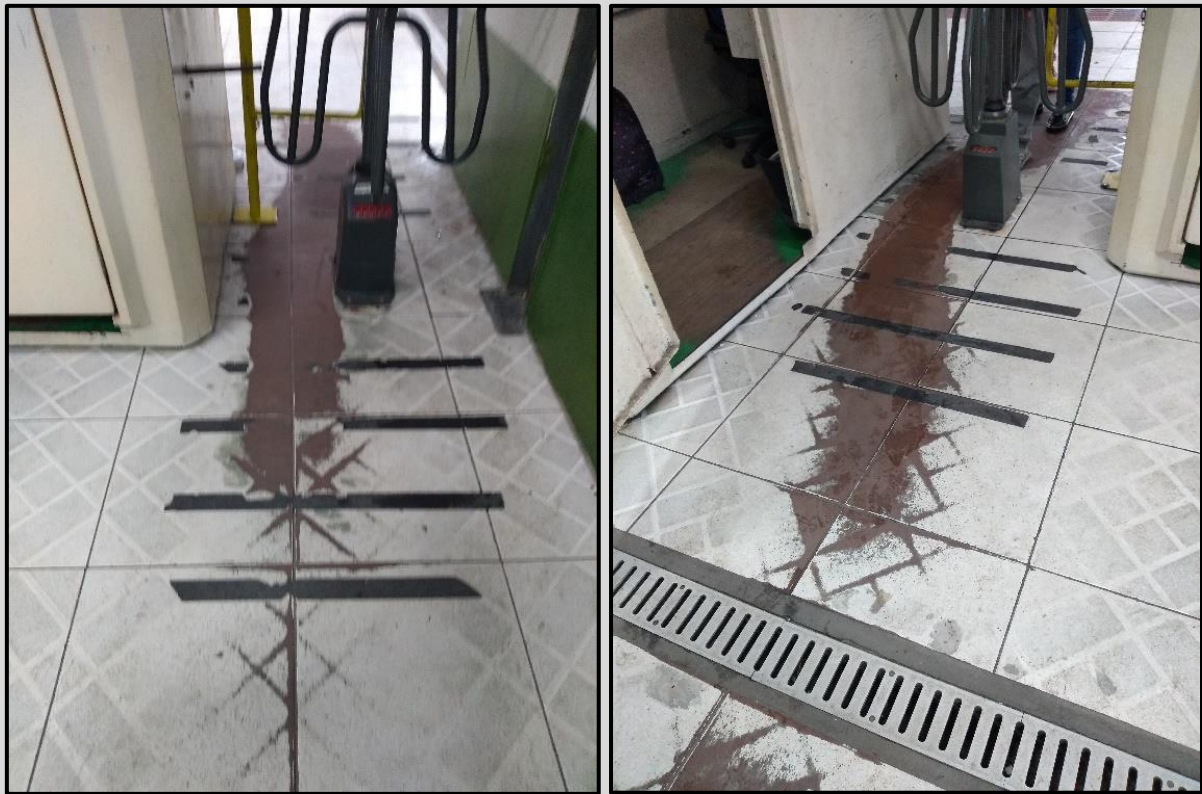
**Figura 54:** Acesso ao embarque em Navegantes - partes faltando material antiderrapante.

**CONSTATAÇÃO 17:** Detectou-se, na entrada de acesso da sala de espera para embarque no lado de Navegantes, um desgaste da parte abrasiva do piso e também das faixas antiderrapantes, tornando este acesso perigoso – principalmente em dias chuvosos.
