Relatório de Fiscalização EMERGENCIAL dos Serviços de Saneamento Básico

Relatório ARESC GEFIS nº 081/2017

Município: **BRAÇO DO NORTE / SC**

Data: Novembro de 2017

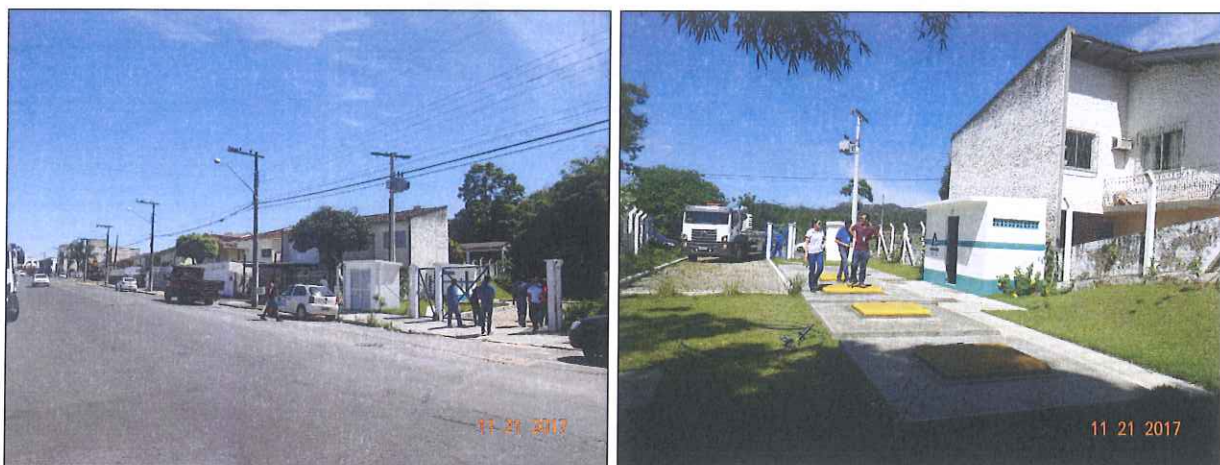
Figura 1: EEE C1.

A estação elevatória de esgoto EEC1 (figura 1) está localizada na Rua Senador Nereu Ramos, localizada no bairro Centro, fazendo parte da Bacia 1, e será monitorada por telemetria.

A Elevatória não possui placa de identificação e restrição de acesso. A casa onde abriga o quadro de energia também não possuía placas de alertas e de identificação.

- No prazo de 15 dias: Ajustar a vazão de bombeamento das elevatórias de acordo com o volume de esgoto gerado e capacidade de tratamento da ETE.
- No prazo de 30 dias: Instalar placas de identificação e de restrição de acesso na ETE; Instalar placa de advertência necessária à segurança da unidade na elevatória C1 e C2.

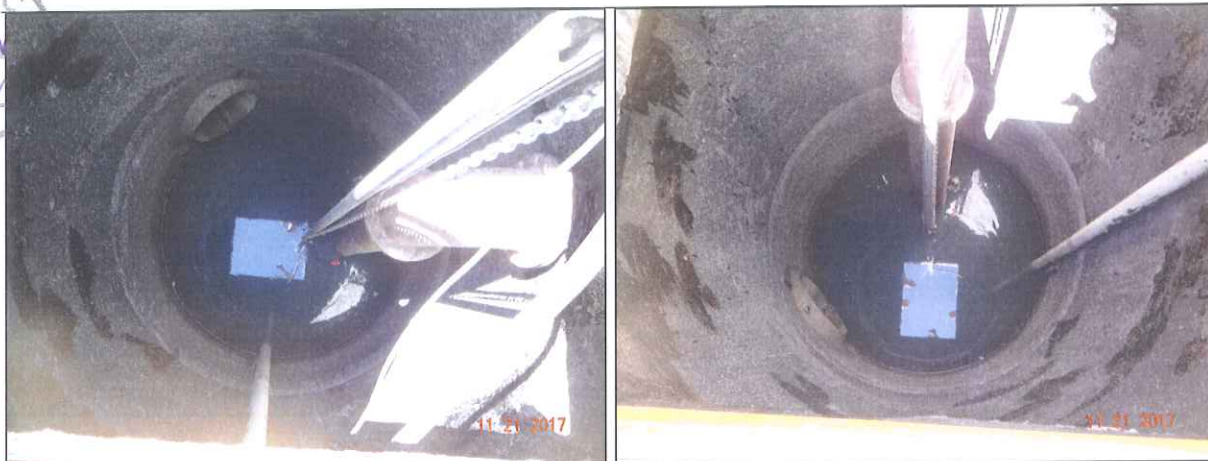
Figura 2: Poço da EEE C1.

A EEE C1 possui duas bombas de recalque cujo efluente coletado, através de uma linha de recalque, é direcionado para a Estação de Tratamento de Esgoto. Também possui gradeamento grosseiro na chegada do efluente para retenção de materiais sólidos grosseiros. A Elevatória C1 não possui extravasor (figura 2).

A EEE C1, para ajustar a capacidade de bombeamento de acordo com a vazão requerida pelo sistema os conjuntos moto-bombas, bem como o quadro de comando, estavam sendo substituídos. A bomba é acionada automaticamente pelo nível de efluente da elevatória.

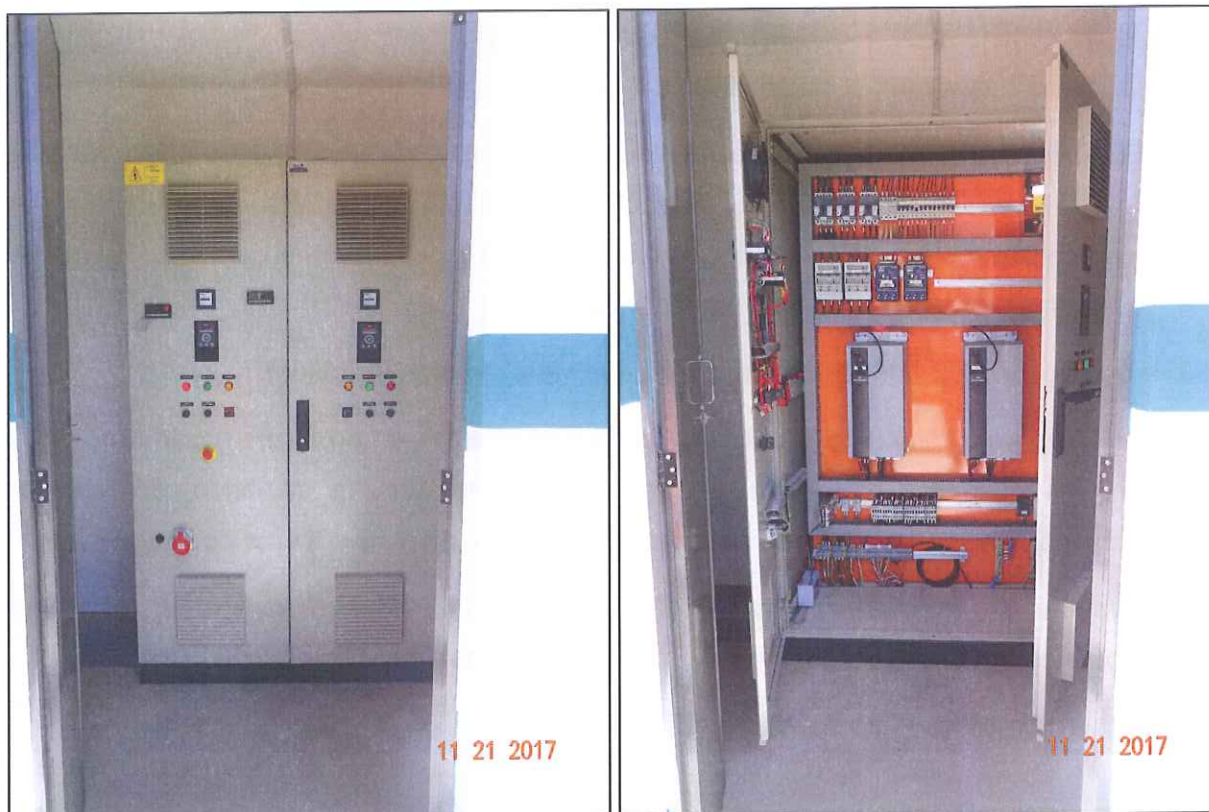
Figura 3: Quadro de comando da EEE C1.

Já o quadro de comando e de energia estavam perfeitamente instalados (figura 3).

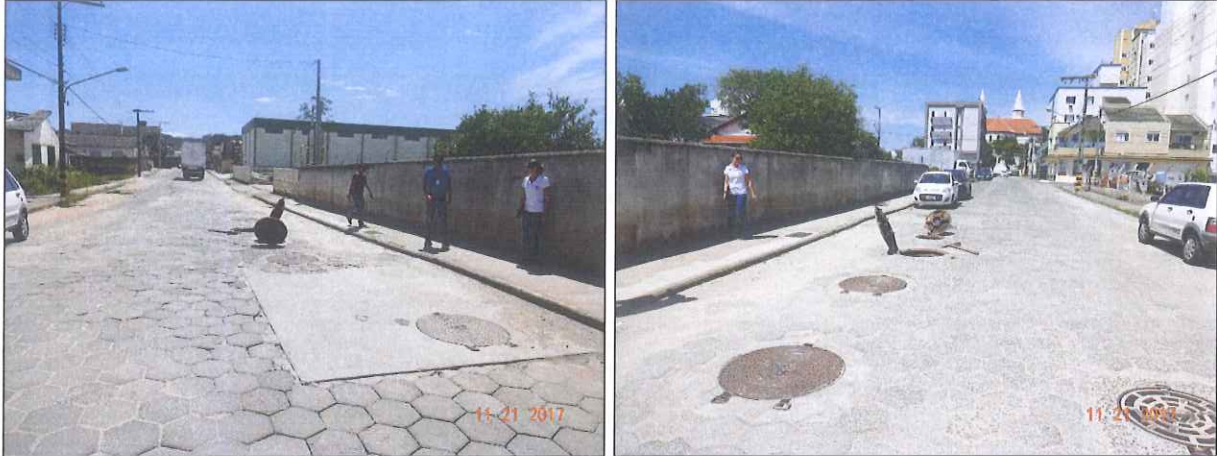
Figura 4: Localização EEE C2.

A estação elevatória de esgoto EEC2 (figura 4) está localizada na Rua Deputado Frederico Kuerten, localizada no bairro Centro, fazendo parte da Bacia 2, e será monitorada por telemetria.

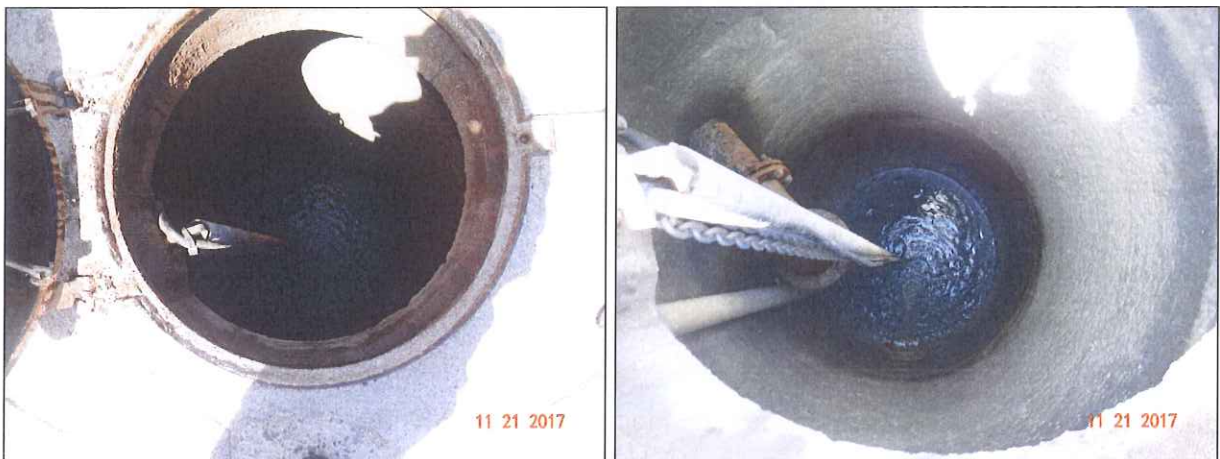
Figura 5: Poço da EEE C2.

A EEE C2 possui duas bombas de recalque cujo efluente coletado, através de uma linha de recalque, é direcionado para a Estação Elevatória de Esgotos C1. Também possui gradeamento na chegada do efluente para retenção de materiais sólidos grosseiros. A bomba é acionada automaticamente pelo nível de efluente da elevatória. A Elevatória C2 não possui extravasor (figura 5).

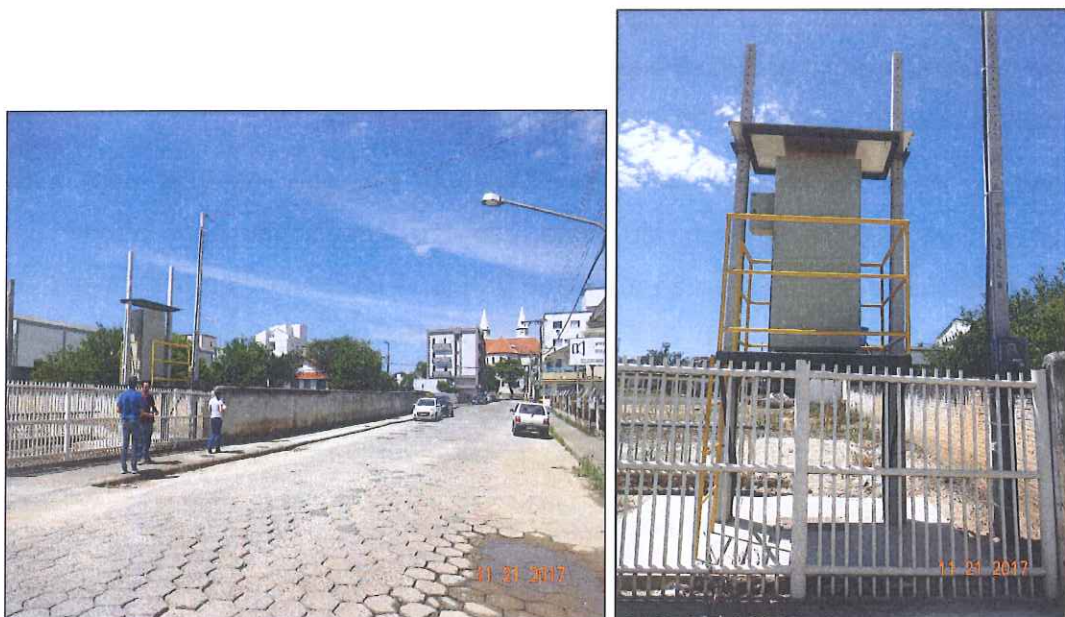
Figura 6: Quadro de comando e energia da EEE C2.

Já o quadro de comando e de energia estavam perfeitamente instalados (figura 6).

O Quadro de comando e de energia da elevatória não possui placa de identificação e restrição de acesso.

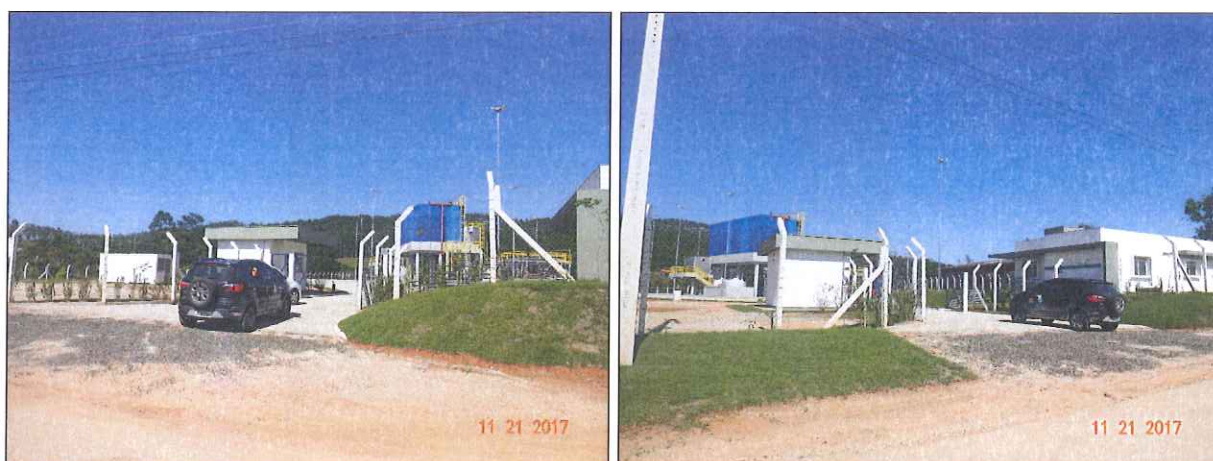
Figura 8: ETE Braço do Norte – Unidade sem placa de identificação.

Todas as unidades estão perfeitamente instaladas. Os produtos químicos a serem utilizados na ETE Braço do Norte para tratamento do efluente sanitário serão polímeros, cloreto férrico e o hipoclorito. A Central de Operação/Controle é a edificação onde estão instalados o laboratório, mini auditório, além de instalação de apoio para o operador, como copa e banheiros. Há também uma guarita para segurança da ETE (figuras 15 e 16). No entanto, foi constatado que esta não possui placa de identificação e de advertência necessárias à segurança dessa unidade (figura 8).

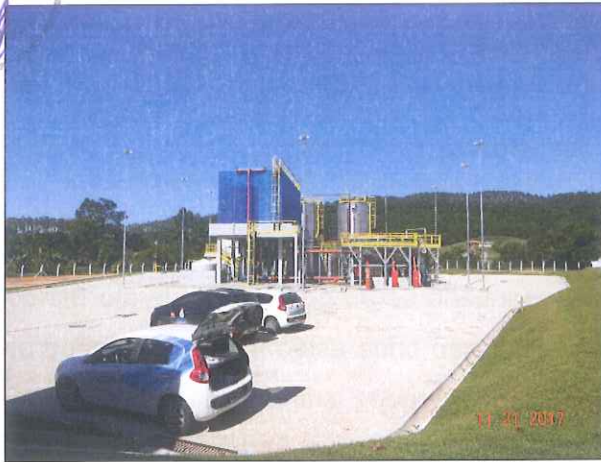
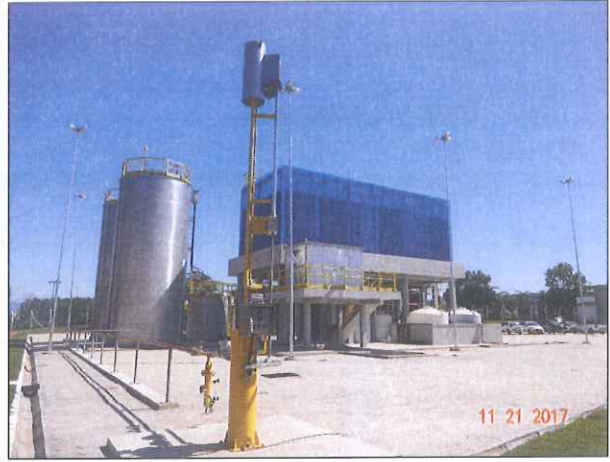
Figura 9: ETE Braço do Norte – Vista geral.

Segundo o Plano de Monitoramento dos Efluentes e Corpo Receptor para a Estação de Tratamento de Esgotos de Braço do Norte, esta terá capacidade para atender em torno de 22.000 habitantes, com uma vazão média de 35 L/s. A ETE é do tipo compacta pré-fabricada. Além do processo biológico, a ETE Braço do Norte tem uma etapa de tratamento físico-químico. Assim, as etapas do tratamento resumidamente são:

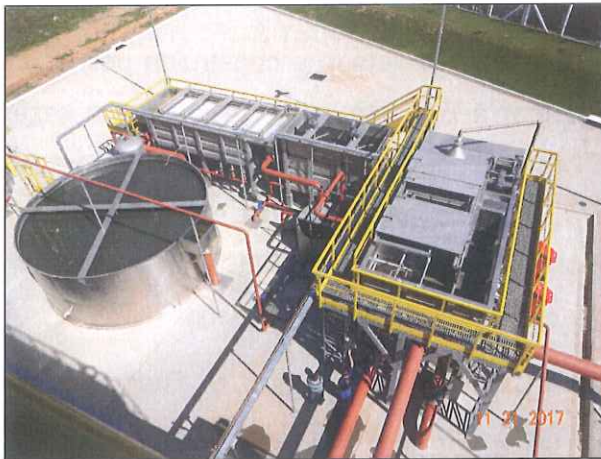
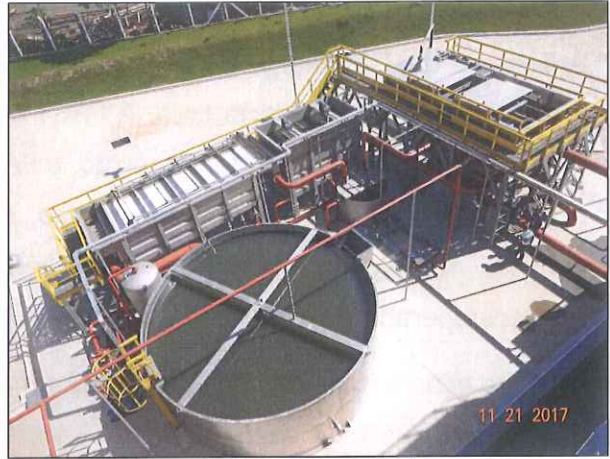
Figura 10: Vista superior – Tratamento preliminar, físico-químico e tanque de contato.

- Tratamento preliminar: Gradeamento, caixa de gordura e desarenador;
- Tratamento biológico: Filtro biológico percolador;

- Tratamento físico-químico: Flocculação/flotação;
- Pós-tratamento: Desinfecção, tanque de contato;
- Tratamento do lodo;
- Corpo receptor: Rio do Braço do Norte.

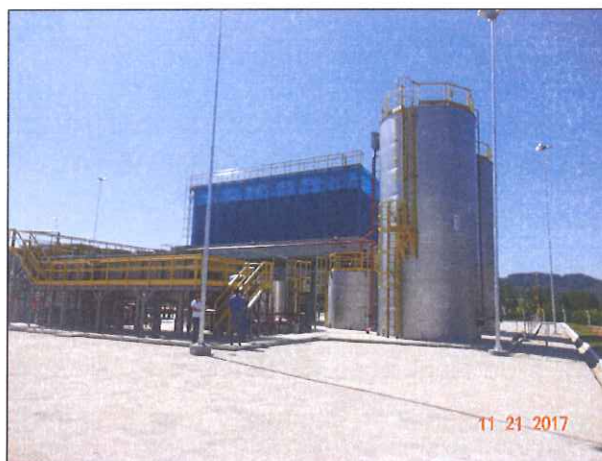
Figura 14: Vista da Unidade de tratamento de lodo.

Durante ação fiscalizatória o Chefe da Agência da Casan/Braço do Norte, Sr Eraldo dos Santos e o engenheiro da Casan, Raphael Begotto, informaram que a ETE está em pré-operação. Assim, a unidade de tratamento do lodo ainda não entrou em atividade (figura 14).
