Agência de Regulação de  
Serviços Públicos de Santa Catarina

## Relatório de Fiscalização INICIAL dos Serviços de Distribuição de Gás Natural Canalizado

Relatório ARESG GEFIS nº 041/2018

Município: **TIJUCAS, SÃO JOSÉ E FLORIANÓPOLIS - SC**

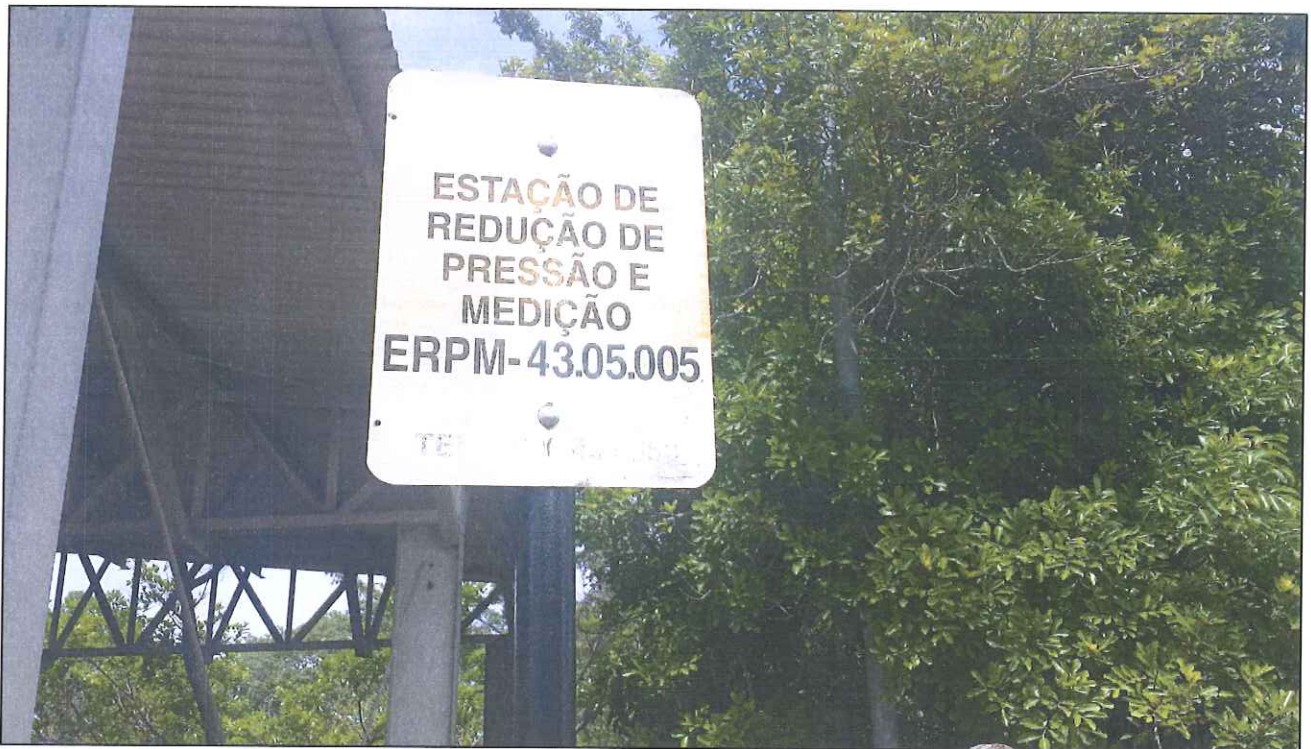
**CONSTATAÇÃO 01: ERPM 43.05.001 - Portobello S.A:** Placa de identificação da estação apagada e a etiqueta de informações operacionais desatualizada.

**Figura 1: Placa de identificação com telefone da SCGAS ilegível**

**DETERMINAÇÃO 01:** Substituição da placa de identificação da estação e da etiqueta de informações operacionais.

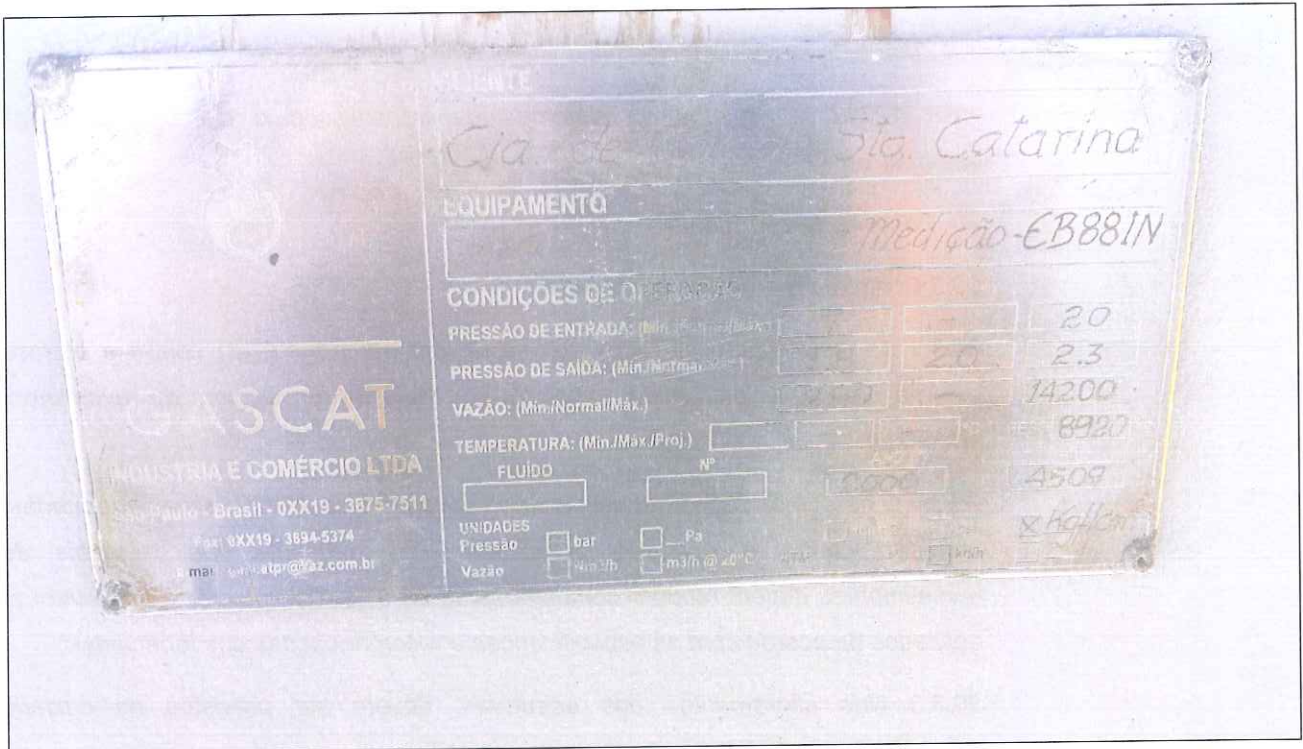
Figura 2: Dados operacionais desatualizados

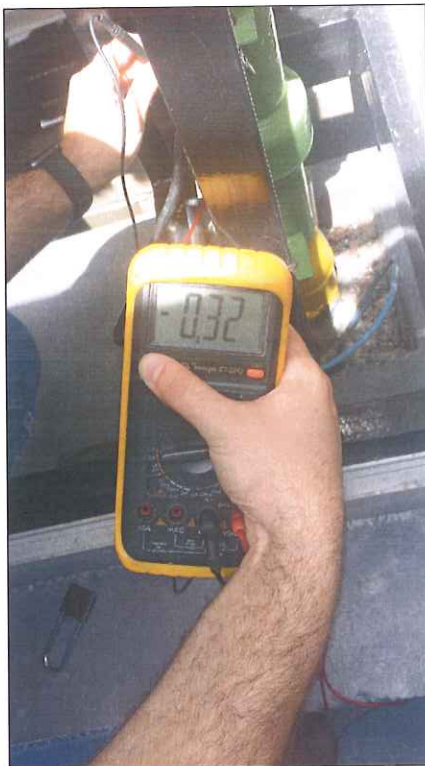
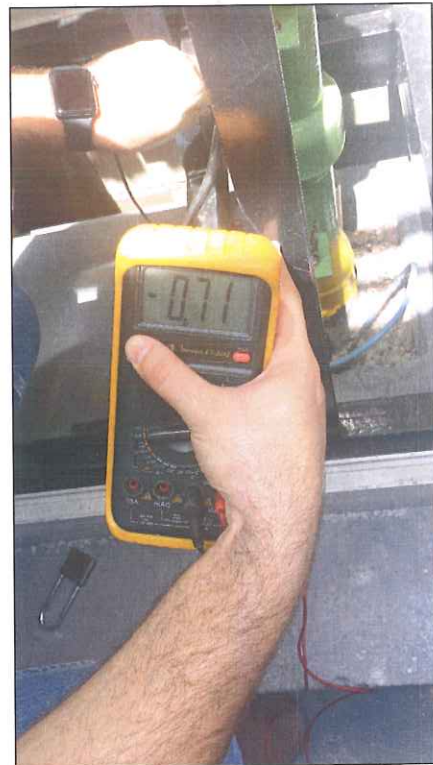
**CONSTATAÇÃO 02: ERPM 43.06.231 - Posto Eco GNV Ltda: Potencial da Proteção Catódica acima do necessário à proteção da estrutura.**

Figura 3: Medição Lado Isolado (L.I.)

Figura 4: Medição Lado Protegido (L.P.)

Imediatamente após a identificação do problema, a Coordenadora Alanna Jardim Wilcek Kras Borges descolou uma equipe para o retificador localizado na área industrial de São José, a fim de identificar e eliminar o causador do problema. Sendo solucionado o problema pela SCGAS, no dia

**DETERMINAÇÃO 02:** Envio do Relatório Técnico da Ocorrência.

**DETERMINAÇÃO 03:** Informar como é feito o controle e o monitoramento do sistema de proteção catódica para que a diferença de potencial permaneça sempre dentro da faixa exigida.

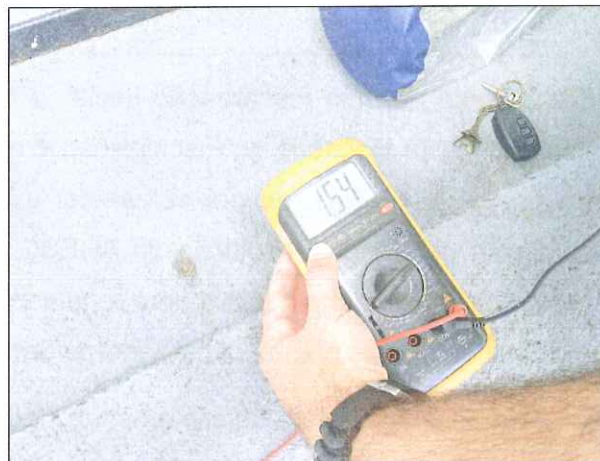
seguinte, 14 de novembro de 2018, a equipe da Aresc retornou ao local para realizar novamente as medições, sendo registrados os valores abaixo.

Figura 5: Medição Lado Isolado (L.I.)

Figura 6: Medição Lado Protegido (L.P.)

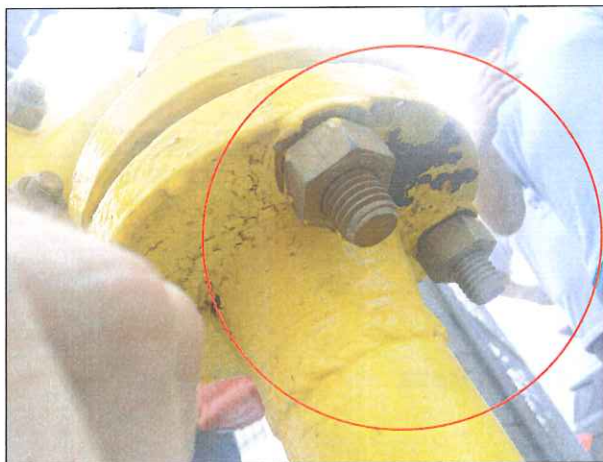
**CONSTATAÇÃO 03: ERPM 43.06.233 - Stharcolor:** Após pintura da estação, a equipe de Fiscalização da Aresc identificou pontos onde o tratamento da superfície foi inadequado (figura 7).

Figura 7: Falta de tratamento da superfície antes da pintura.

**DETERMINAÇÃO 03:** Refazer a pintura deste ponto, realizando o tratamento adequado.
