Relatório de Fiscalização ACOMPANHAMENTO dos Serviços de Saneamento Básico

Relatório ARESA n° 025/2019

Município: **Calmon** / SC

Data: Agosto de 2019

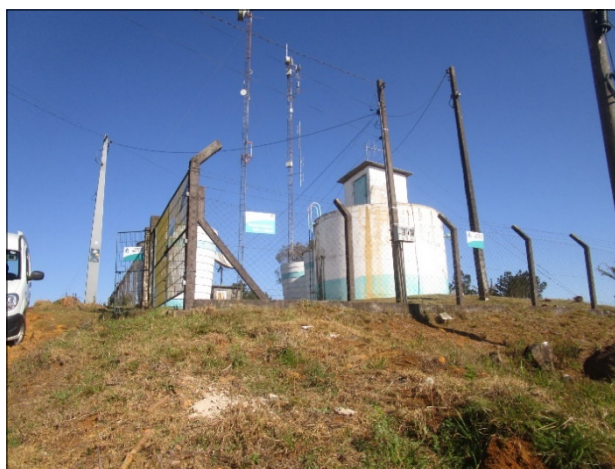
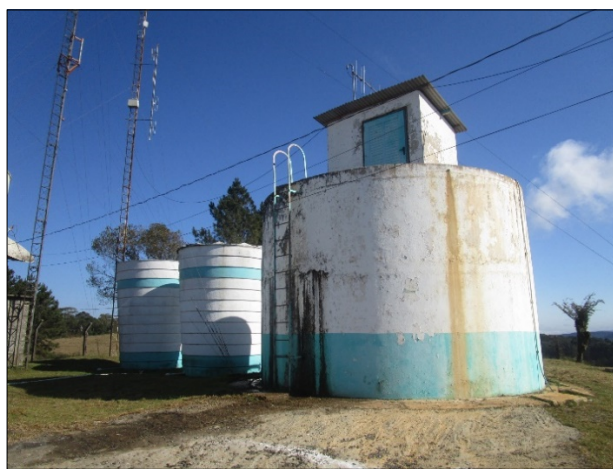
CONSTATAÇÃO: Almoxarifado de produtos químicos não adequado para o armazenamento destes produtos.

CONCLUSÃO ARESC: Esta determinação não foi atendida pela concessionária nesta última fiscalização de acompanhamento, visto que o abrigo está em local de acesso difícil e perigoso (sobre o reservatório – figuras 1 e 2 abaixo), infringindo o Art. 18, § 2º da Resolução Aresc n. 048/2016.

Figura 1: Almoxarifado produtos químicos

Figura 2: Almoxarifado produtos químicos

DETERMINAÇÃO: Apresentar melhorias que atendam as normas técnicas.

RESPOSTA DA CONCESSIONÁRIA: Haverá melhorias de armazenamento após construção do abrigo para o dosador hidráulico, pois os produtos químicos serão armazenados nesse abrigo.

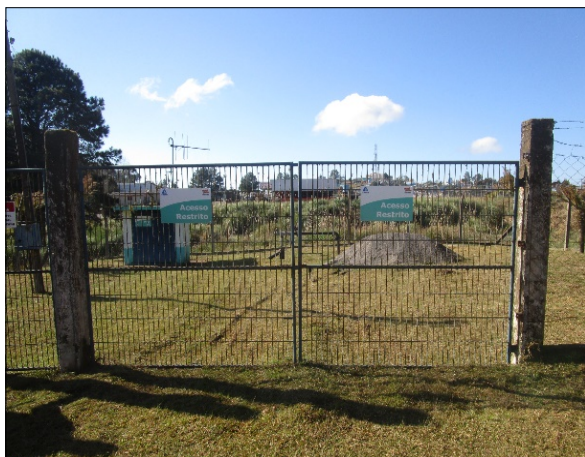
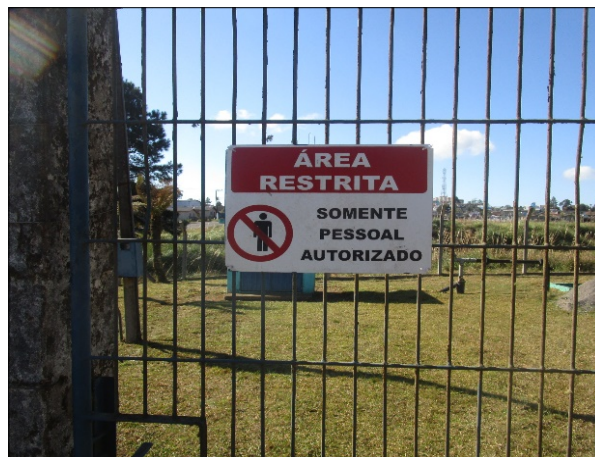
CONSTATAÇÃO: Não isolamento da área e falta de placas de restrição de acesso

CONCLUSÃO ARES: Foi atendido pela concessionária nesta última fiscalização de acompanhamento, conforme figuras 3 e 4 abaixo.

Figura 3: Placa de restrição e portões para isolamento da área.

Figura 4: Placa de restrição de acesso.

DETERMINAÇÃO: Providenciar placa de identificação conforme determinação da resolução e isolamento da área de captação.

RESPOSTA DA CONCESSIONÁRIA: Esse item será atendido após processo licitatório para compra das placas e grades.

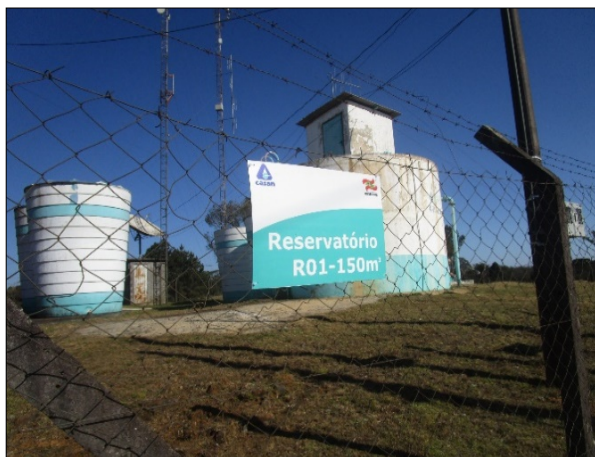
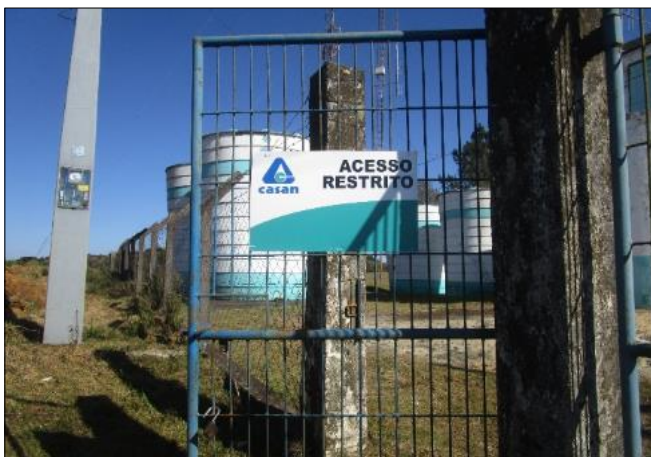
CONSTATAÇÃO: Falta de placas de identificação e isolamento.

CONCLUSÃO ARES: Foi atendido pela concessionária nesta última fiscalização de acompanhamento, conforme figuras 5 e 6 abaixo.

Figura 5: Placa de identificação da unidade.

Figura 6: Placa de restrição de acesso e isolamento completo da área.

DETERMINAÇÃO: fixar placas.

RESPOSTA DA CONCESSIONÁRIA: Solicitou prazo não atendido em primeiro momento, porém atendido recentemente.

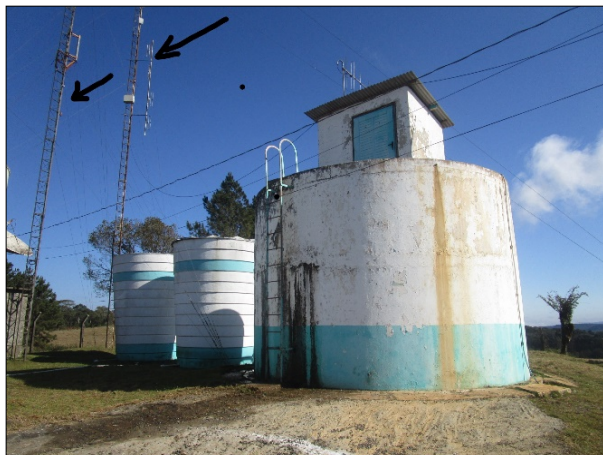
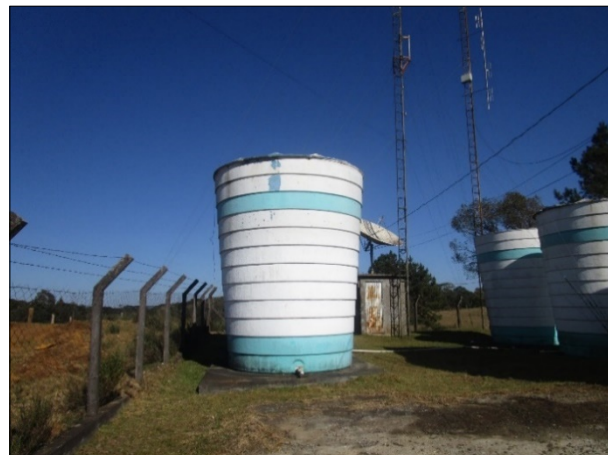
CONSTATAÇÃO: Falta de para-raios

RESPOSTA DA CONCESSIONÁRIA: Os reservatórios R1 e R2 não necessitam de para-raios, tendo em vista que são apoiados e, além disso, os prédios próximos contam com esse dispositivo, oferecendo proteção para essas unidades de reservação.

CONCLUSÃO ARES: Como é possível verificar nas figuras 7 e 8 abaixo, há antenas de rádio no mesmo terreno, e estas possuem para-raios em um ângulo que protege os reservatórios. Portanto, essa determinação foi revista pela área técnica da Aresc e considerada atendida.

Figura 7: Indicação das antenas com para-raios.

Figura 8: Vista geral do terreno com as antenas e reservatórios.

DETERMINAÇÃO: Providenciar instalação de para-raios, iluminação e sinalização noturna conforme determina Resolução, no R1 e R2.

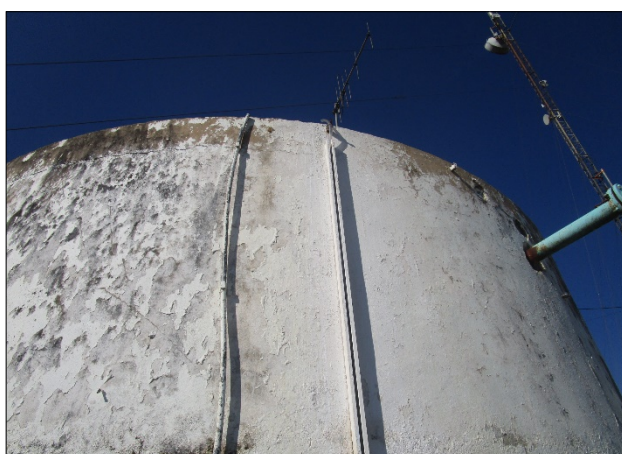
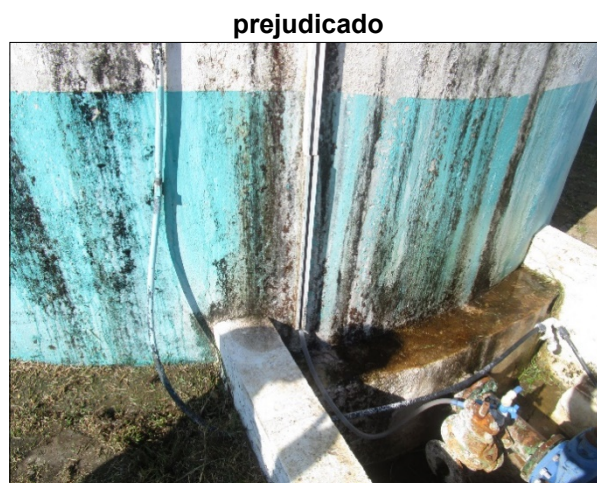
CONSTATAÇÃO: Mangueira de nível precária, com parâmetros de leitura pouco legíveis.

CONCLUSÃO ARES: Esta determinação não foi atendida pela concessionária nesta última fiscalização de acompanhamento, conforme é possível verificar nas figuras 9 e 10 abaixo), a determinação do nível encontra-se precária, infringindo o Art. 23 da Resolução Aresc n. 048/2016.

Figura 9: Mangueira precária, por ter a visualização do nível do reservatório

Figura 10: Detalhe da mangueira de nível, com visualização prejudicada.

DETERMINAÇÃO: Providenciar mangueira nova.

RESPOSTA DA CONCESSIONÁRIA: Solicitou prazo, não atendido.

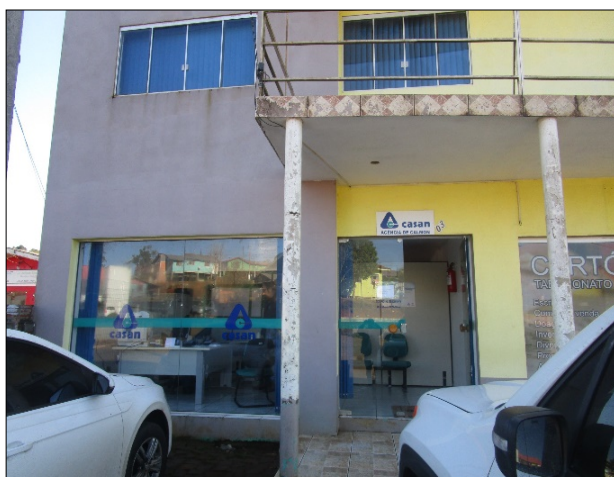
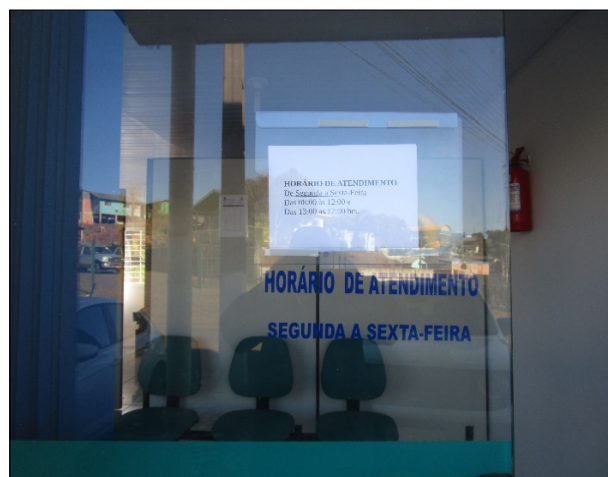
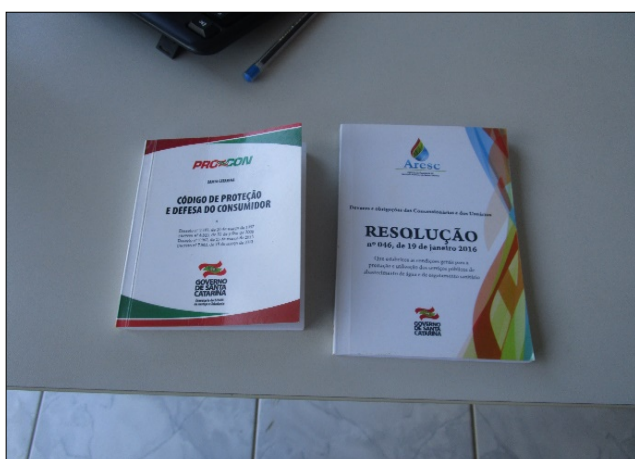
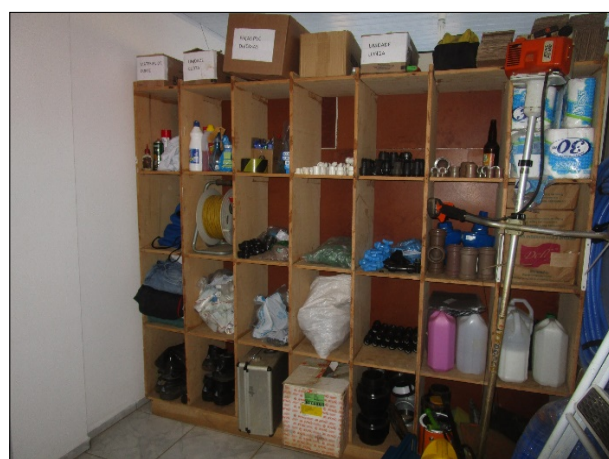
CONSTATAÇÃO: Falta de identificação (cartazes) escritório, do banheiro e seu uso. Falta de informações ao público. Falta de funcionário suficiente (apenas um).

CONCLUSÃO ARESC: Determinação atendida pela concessionária nesta última fiscalização de acompanhamento (escritório identificado, horário de atendimento disponível para o público, CDC e resoluções aresc disponíveis para consulta, almoxarifado geral em condições adequadas, condições de limpeza do escritório adequadas, mobília e equipamentos novos e dois funcionários para o atendimento – figuras 11 a 15).

Figura 11: Escritório identificado.

Figura 12: Horário de atendimento ao público disponível em cartaz afixado.

Figura 13: CDC e Resolução Aresc disponíveis para consulta dos usuários.

Figura 14: Almoxarifado de peças, junto ao escritório. Organizado.

Figura 15: Mobília adequada.

DETERMINAÇÃO: Providenciar.

RESPOSTA DA CONCESSIONÁRIA: Tudo providenciado.
