Relatório de Fiscalização dos Serviços de Saneamento Básico:

Auditoria de Fiscalização Programada Operacional no Sistema de Abastecimento de Água de Angelina

Relatório de Fiscalização GEFIS nº 018/2023

Município: **ANGELINA** / SC

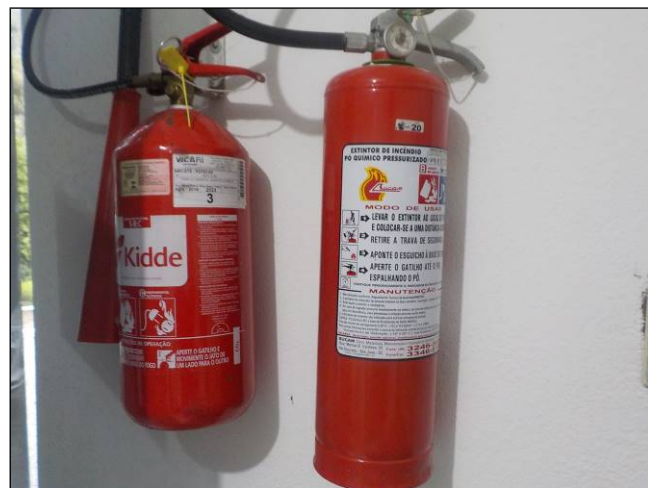
Figura 6: Equipamentos para extinção de incêndio disponíveis no escritório, pressurizados e com manutenção adequada.

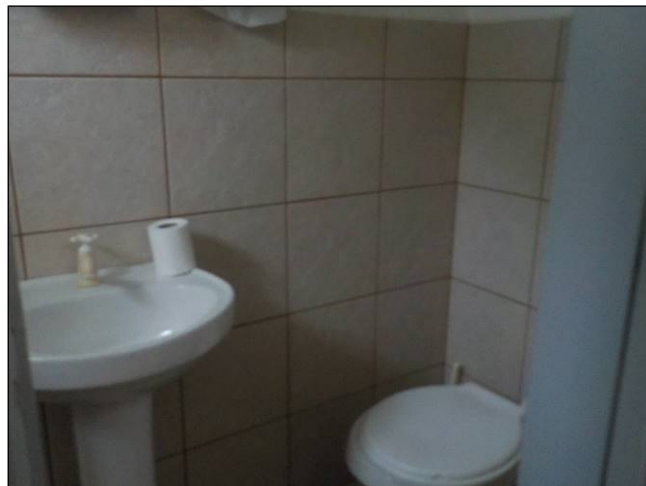
Figura 8: Parte interna do banheiro, boa condição para uso.

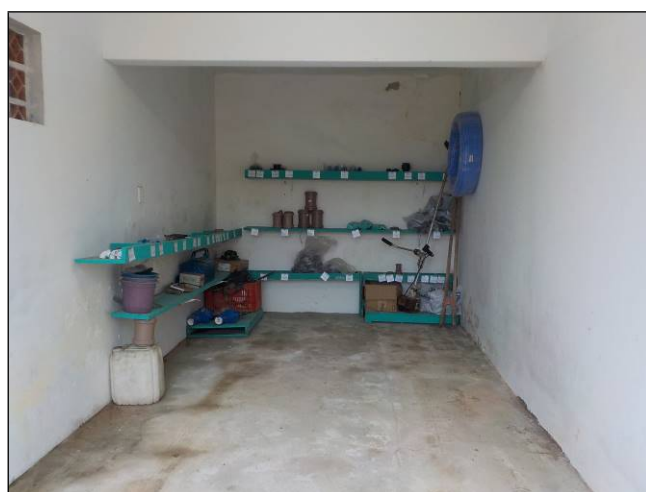
Figura 10: Interior do almoxarifado do SAA Angelina, limpo e organizado, contendo pequenas peças de reposição.

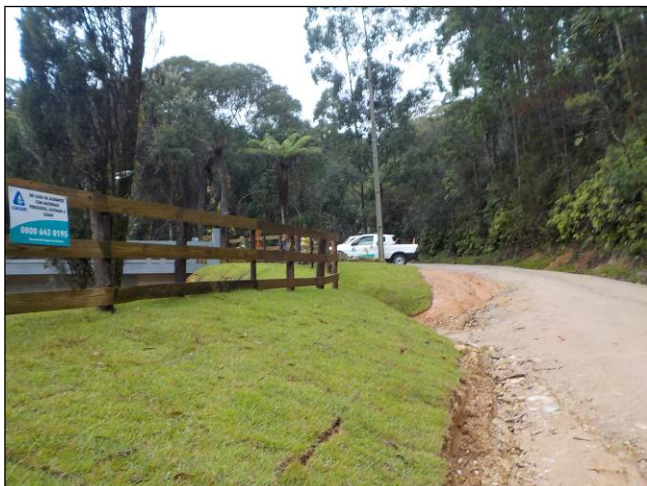
Figura 13: Proximidades da captação superficial no rio Vargem dos Pinheiros, nas margens da rodovia SC-281, em propriedade particular.

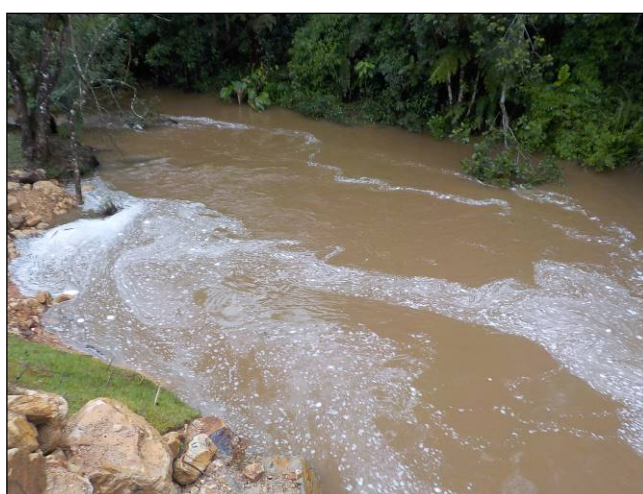
Figura 16: Vista do local a montante do ponto de captação no rio Vargem dos Pinheiros, mata ciliar presente e grande volume de água.

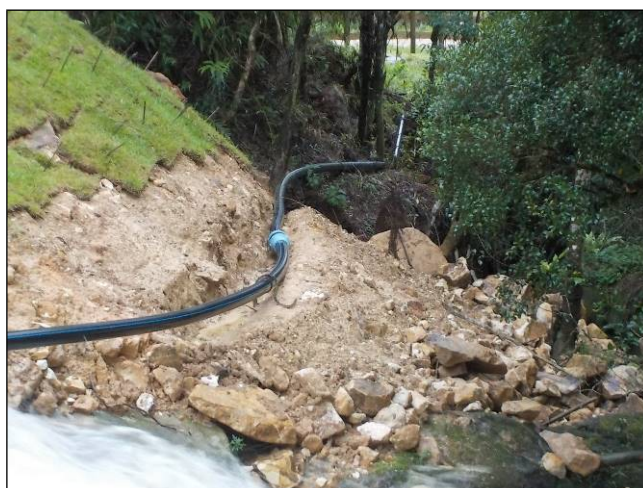
Figura 18: Vista detalhada da adutora de água bruta disponível no rio Vargem dos Pinheiros, transportando água por gravidade.

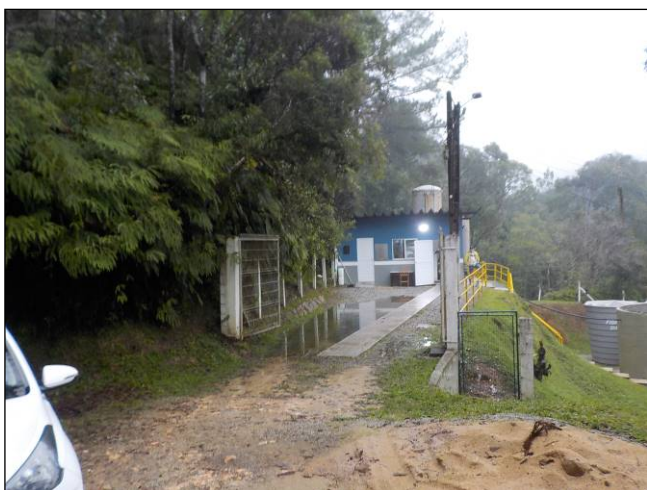
Figura 23: Vista da entrada e acesso à ETA Angelina, boa condição do terreno e dos equipamentos disponíveis, incluindo a edificação.

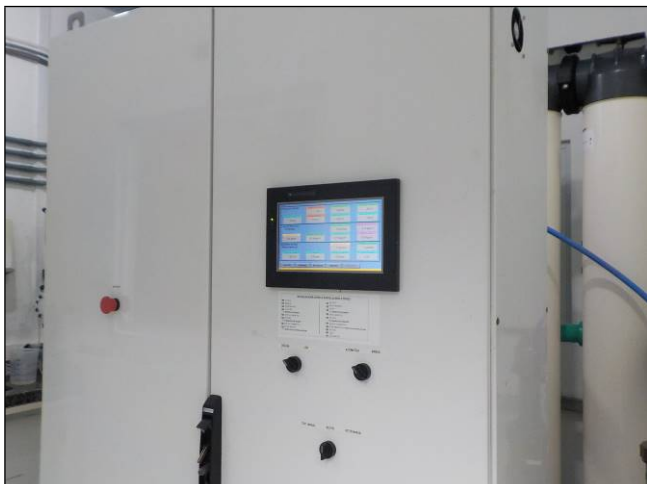
Figura 25: Vista do equipamento de controle da operação da ETA por Ultrafiltração.

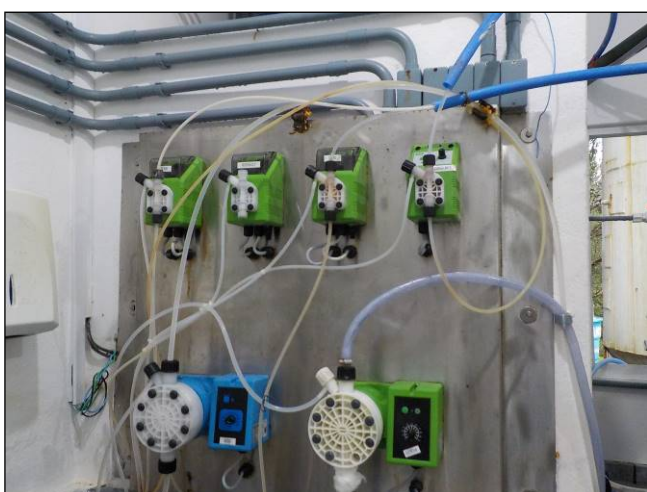
Figura 27: Vista da unidade de Ultrafiltração em funcionamento e com seus componentes em perfeito estado.

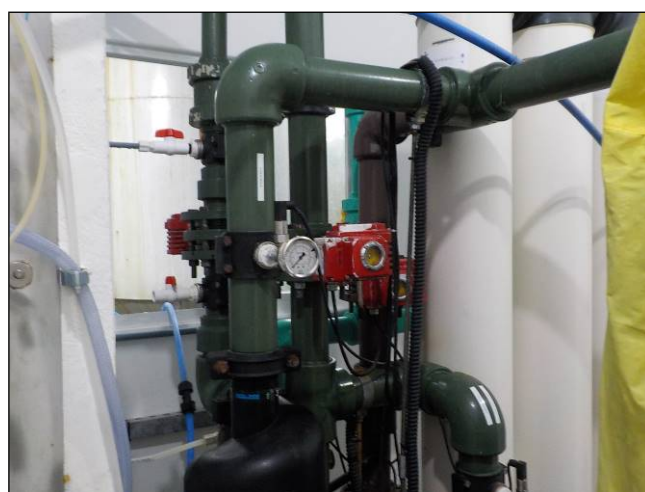
Figura 28: Unidade de Ultrafiltração em funcionamento e com a estrutura em perfeito estado.

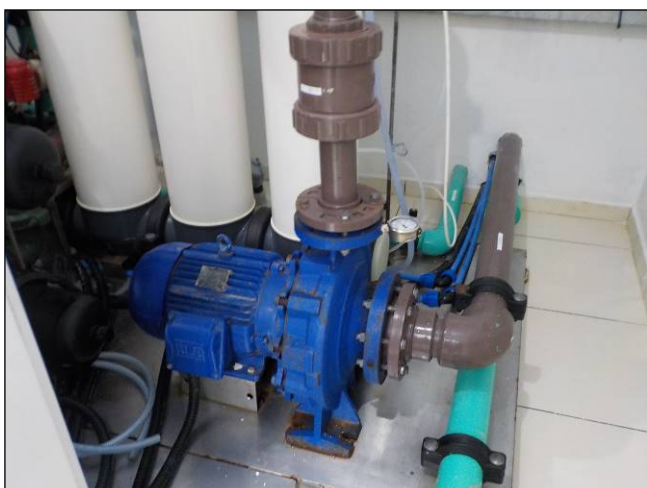
Figura 29: Vista da unidade de Ultrafiltração em funcionamento e com seus componentes em perfeito estado de conservação.

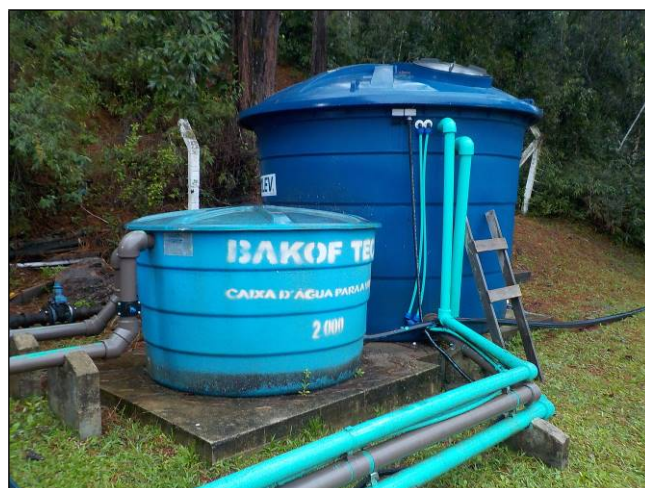
Figura 30: Tanque de contato, ao fundo, de 10 m³ utilizado no tratamento da água bruta na ETA Angelina.

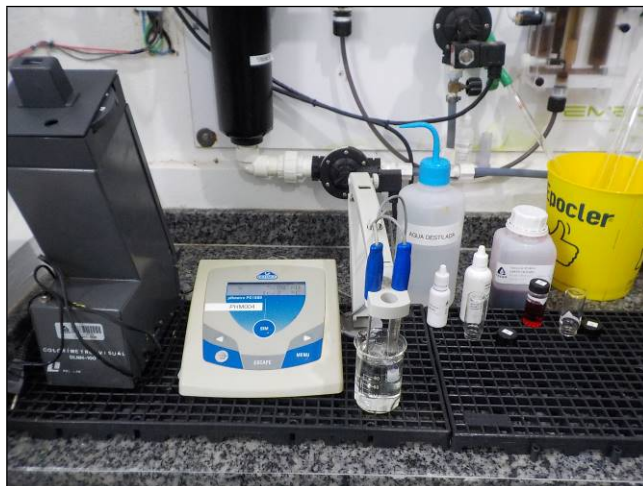
Figura 32: Vista em detalhe dos equipamentos para análise dos parâmetros na unidade. Boa condição e contendo armários para guarda daqueles que não estão em uso.

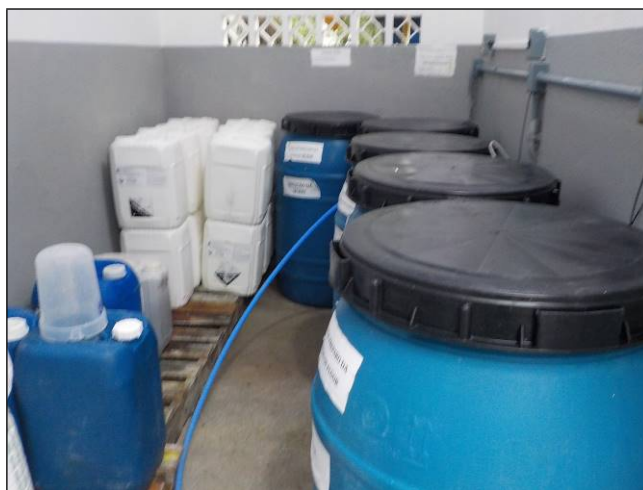
Figura 34: Local de armazenagem dos produtos utilizados no tratamento da água. Área coberta, ventilada e com paletes, adequado

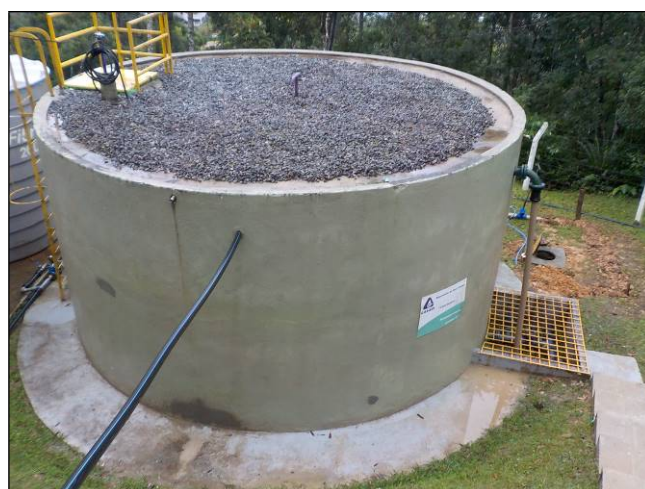
Figura 40: Vista geral do reservatório R1 (100 m³), parte superior e lateral sem problemas estruturais identificados.

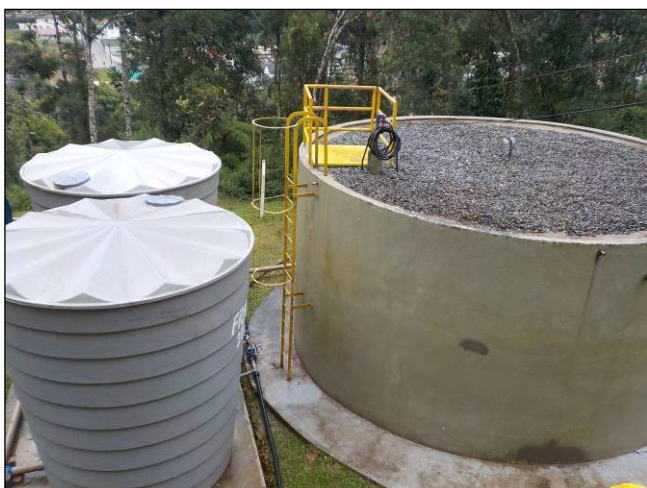
Figura 41: Vista dos reservatórios R1, R2 (20 m³) e R3 (20 m³), estrutura adequada de todos, incluindo a escada de acesso, guardas-corpos, escada e área de cobertura.

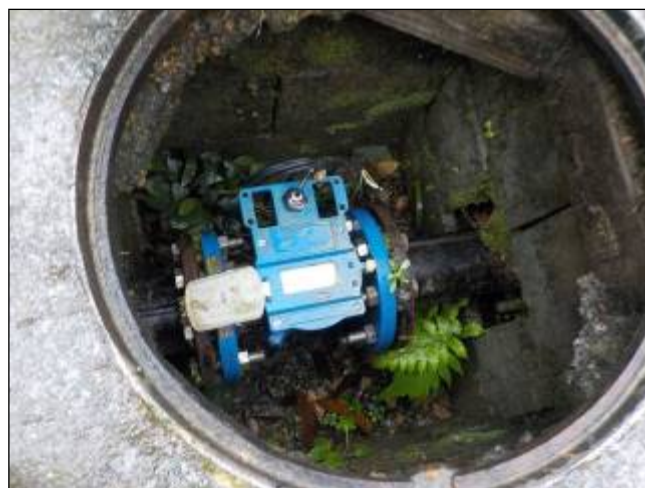
Figura 42: Medidor de vazão de saída da reservação, este também pode ser visualizado no monitoramento remoto da unidade.

CONSTATAÇÃO 04: Não há macromedidor na entrada de água bruta para o tratamento na unidade da ETA Angelina, apenas há macromedição na saída do tratamento (figura 42).

DETERMINAÇÃO 05: Deve ser instalado aparelho que faça a medição da vazão de entrada de água bruta na ETA Angelina.
