Relatório de Fiscalização dos Serviços de Saneamento Básico:

Auditoria de Fiscalização Programada Operacional no Sistema de Abastecimento de Água de Treze de Maio

Relatório ARES SC GEFIS nº 045/2022

Município: **SÃO JOSÉ/SC**

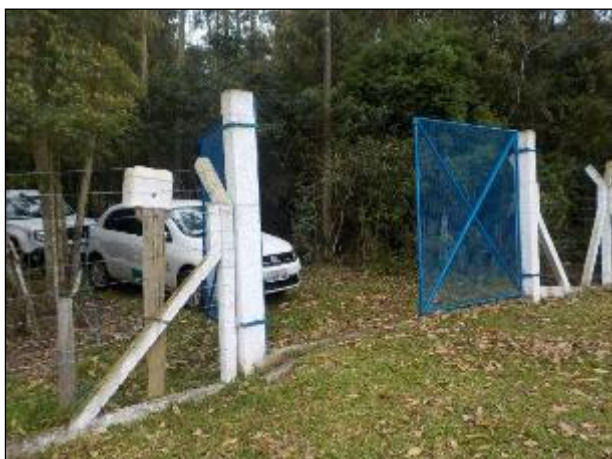
Figura 10: Entrada da Captação subterrânea na Linha Fragnani, portão de acesso e cercamento adequados.

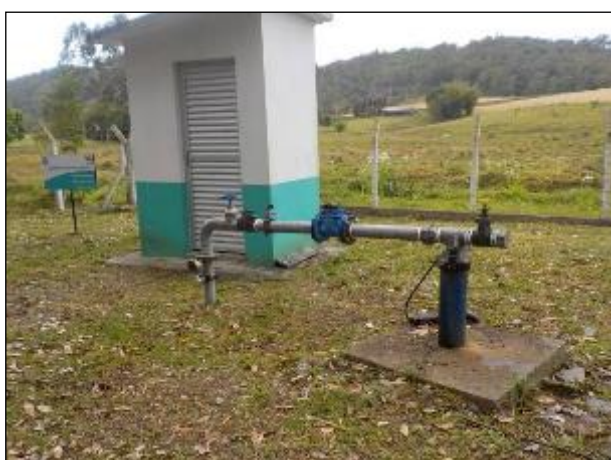
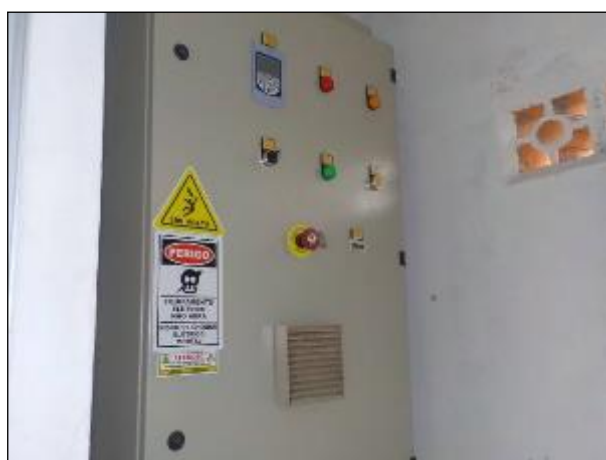
Figura 12: Vista da área de captação, placa indicativa e estrutura que abriga o painel de controle do Poço da Linha Fragnani.

Figura 13: Vista do Painel de Controle de motorbomba que faz o recalque do poço da Linha Fragnani, boas condições.

CONSTATAÇÃO 08: As unidades denominadas ERAB 01, *Booster* 01 e *Booster* 02 estão sem as placas (ou pinturas) de identificação adequadas, e sem as placas de restrição de acesso, assim como os painéis elétricos estão desprotegidos, sem cadeado (figuras 12 e 13 e 28 a 35).

DETERMINAÇÃO 10: Devem ser afixadas placas (ou pinturas) de identificação e restrição, no padrão da concessionária na ERAT 01 (figuras 12 e 13) ou ser apresentado estudo justificando outra opção escolhida pela Concessionária.

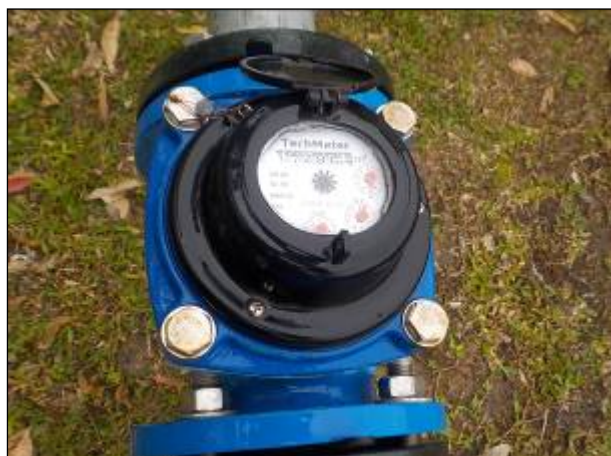
Figura 14: Vista do macromedidor de vazão de saída do Poço Linha Fragnani, em funcionamento.

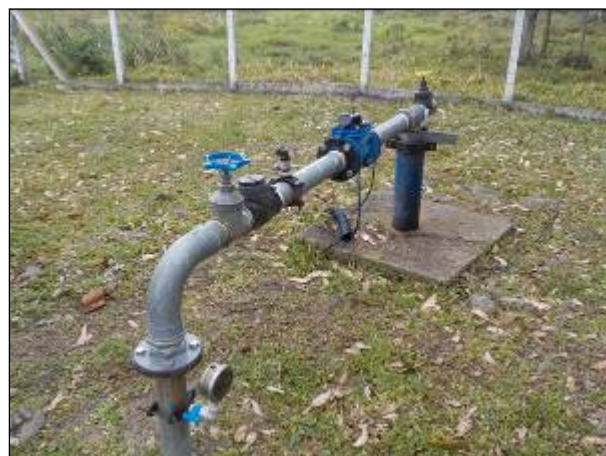
Figura 15: Vista aproximada do Poço Linha Fragnani, boas condições.

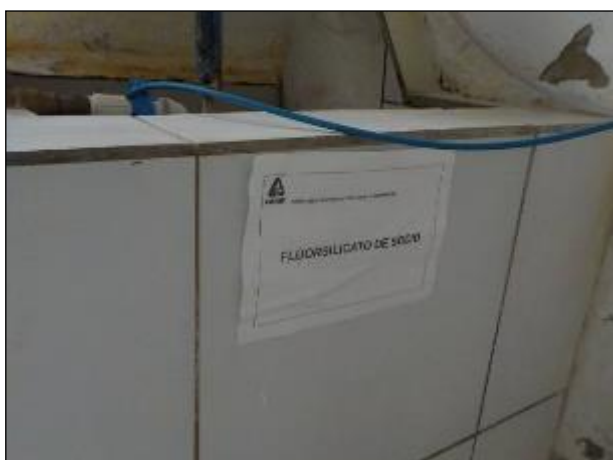
Figura 18: Vista da placa e local onde é misturado o fluorssilicato de sódio, produto utilizado para fluoretação da água bruta.

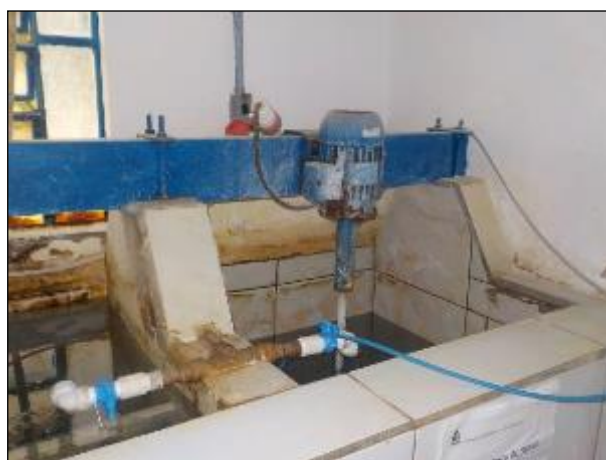
Figura 19: Vista dos equipamentos disponíveis na ETA Treze de Maio para a fluoretação, em funcionamento.

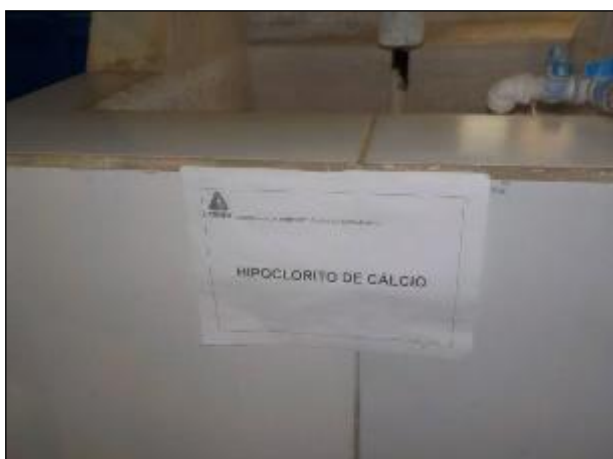
Figura 20: Vista da placa e local onde é misturado o hipoclorito de sódio, produto utilizado para desinfecção da água bruta.

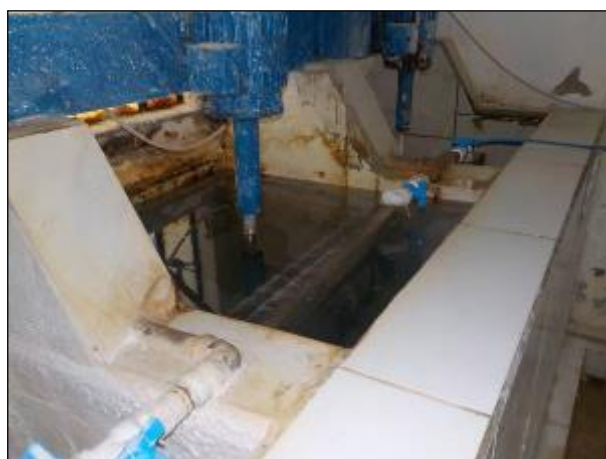
Figura 21: Vista dos equipamentos disponíveis na ETA Treze de Maio para a desinfecção, em funcionamento.

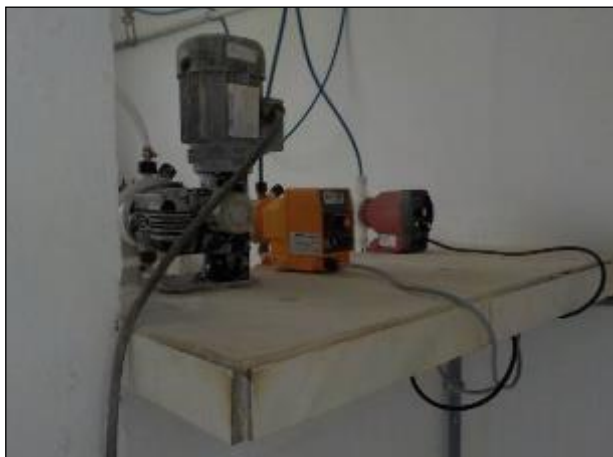
Figura 22: Vista das bombas dosadoras de produtos químicos na ETA Treze de Maio.

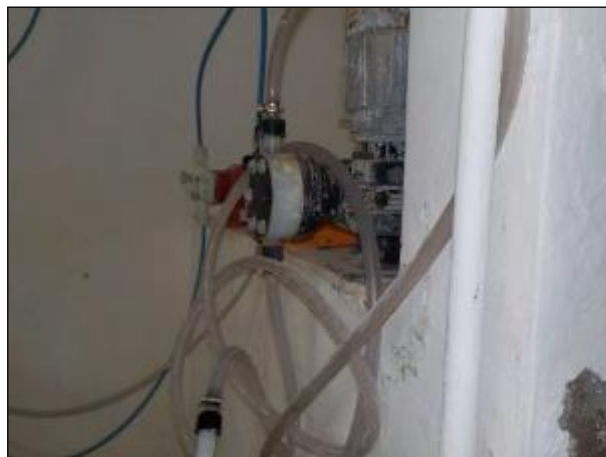
Figura 23: Vista em detalhe das bombas dosadoras de produtos químicos e suas tubulações na ETA Treze de Maio.

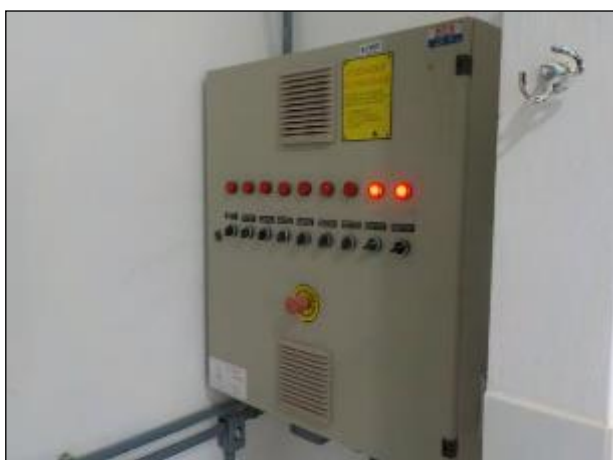
Figura 24: Painel de Controle dos equipamentos utilizados para o tratamento da água bruta, em funcionamento e condições satisfatórias

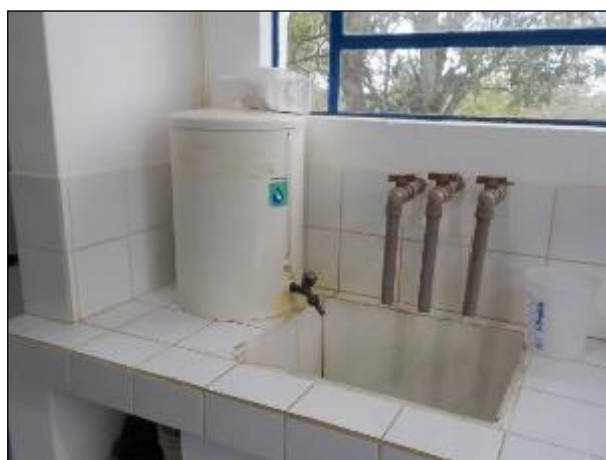
Figura 25: Equipamentos disponíveis na ETA Treze de Maio, no local reservado para ser o laboratório de análise dos parâmetros da unidade.

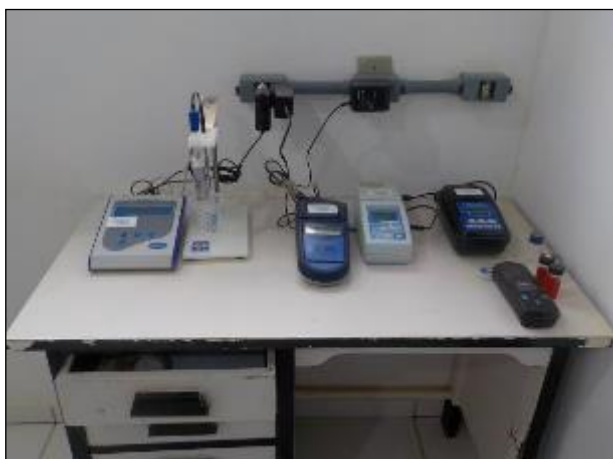
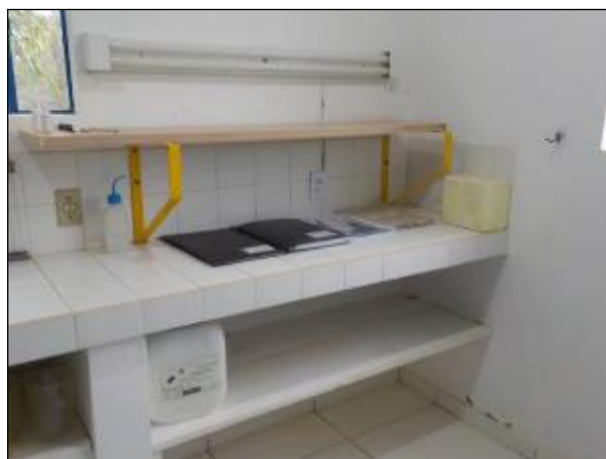
Figura 26: Vista dos equipamentos do laboratório da ETA Treze de Maio, boas condições; mobiliário inadequado para esta utilização.

Figura 27: Vista do local onde podem ser guardados os equipamentos do laboratório, pouco quandoado, incluindo falta de armários e portas para estes e os produtos utilizados nas análises.

CONSTATAÇÃO 07: No laboratório disponível na ETA Treze de Maio deve ser feita a melhoria do mobiliário, com altura das bancadas, armários com portas e cadeiras adequadas, todos para armazenar os equipamentos e para a utilização dos operadores/laboratoristas (figuras 26 e 27).

DETERMINAÇÃO 07: Melhorar os equipamentos do laboratório da ETA de acordo com a legislação e normas de ergonomia vigentes no intuito de adequar o mobiliário para a utilização dos operadores e segurança na operação, incluindo a armazenagem dos equipamentos e produtos (figuras 26 e 27).

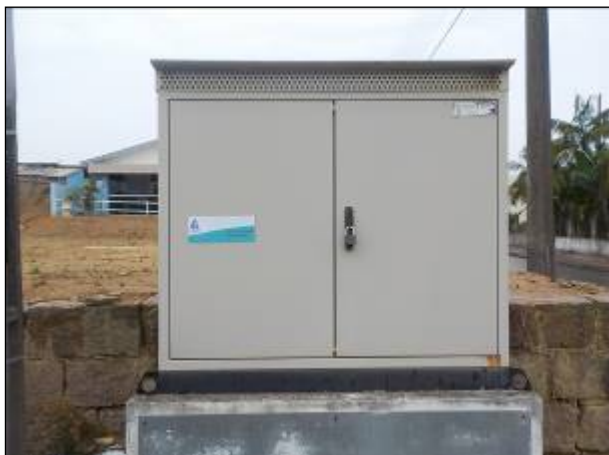
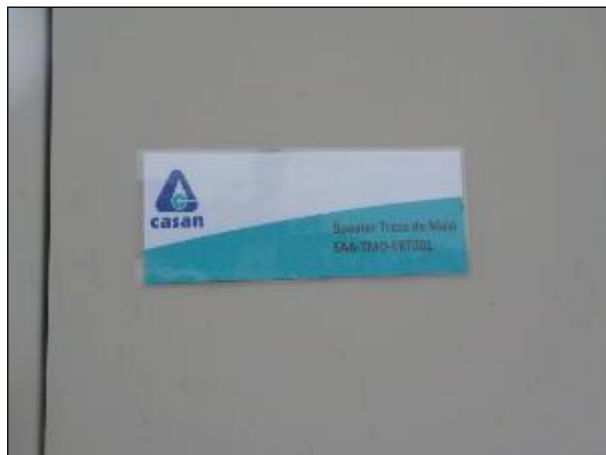
Figura 28: Vista do *booster* 01 localizado na rua Sete de Setembro, 324.

Figura 29: Detalhe da placa indicativa da unidade *booster* 01.

DETERMINAÇÃO 08: Devem ser afixadas placas (ou pinturas) de identificação e restrição, no padrão da concessionária no *Booster* 01 (figuras 28 e 29) ou ser apresentado estudo justificando outra opção escolhida pela Concessionária.

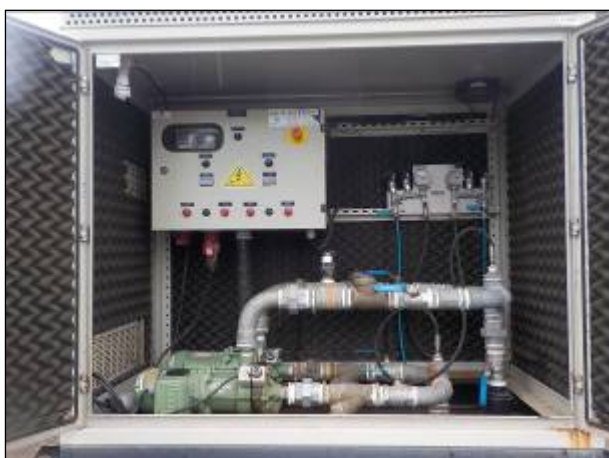
Figura 30: Vista do quadro de comando e do *booster* 01, boas condições.

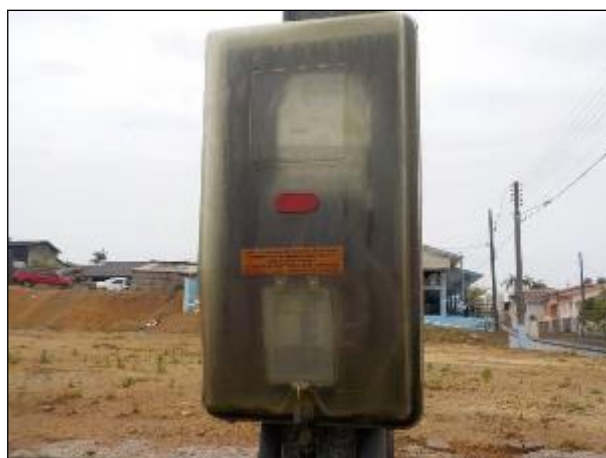
Figura 31: Vista do quadro de energia junto ao *booster* 01, boas condições na estrutura, porém sem proteção (cadeado).

DETERMINAÇÃO 11: Deve ser colocado cadeado para proteção do quadro de energia junto ao *booster* 01 (figura 31) e, portanto, segurança do SAA Treze de Maio.

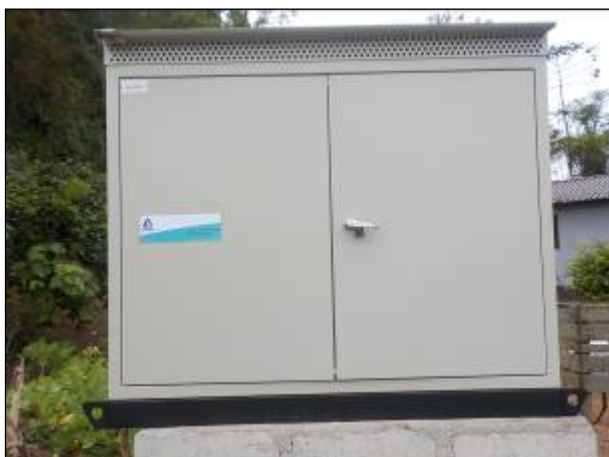
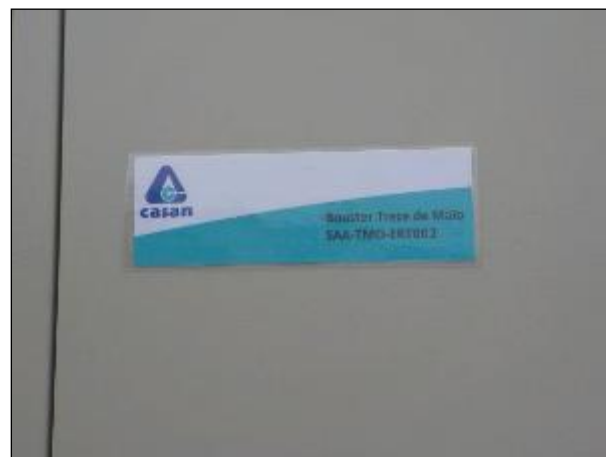
Figura 32: Vista do *booster* 02, na rua Inácio Nandi, s/n, previsão de início de operação para o mês de novembro de 2022.

Figura 33: Detalhe da placa indicativa da unidade *booster* 02, condição satisfatória.

DETERMINAÇÃO 09: Devem ser afixadas placas (ou pinturas) de identificação e restrição, no padrão da concessionária no *Booster* 02 (figuras 32 e 33) ou ser apresentado estudo justificando outra opção escolhida pela Concessionária.

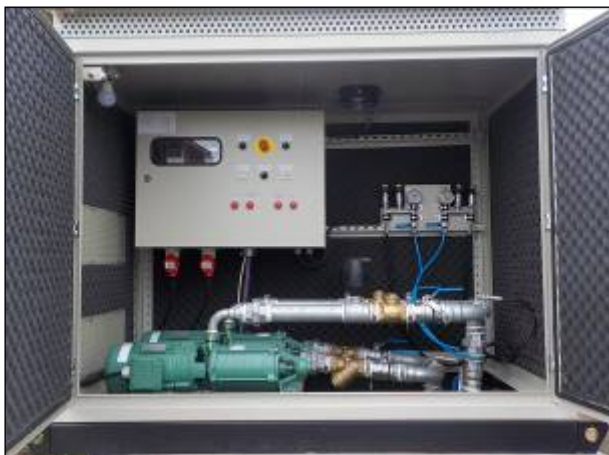
Figura 34: Vista do quadro de comando e da bomba de recalque do *booster 02*, boas condições.

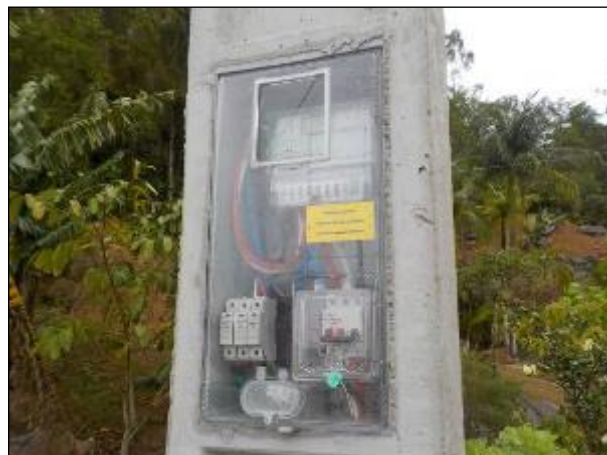
Figura 35: Vista do quadro de energia junto ao *booster 02*, boas condições na estrutura, ainda fora de operação no momento da visita.

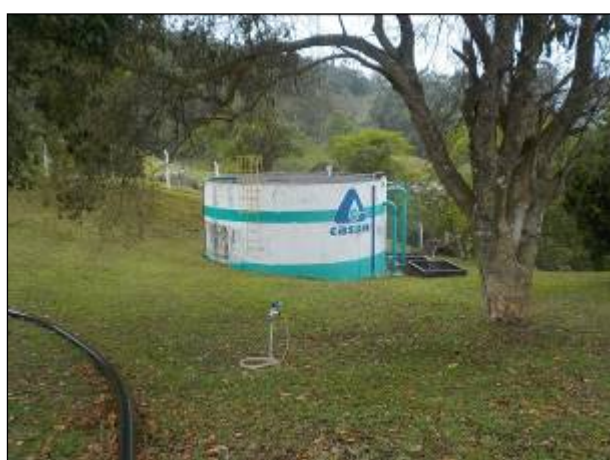
Figura 36: Vista do Reservatório R 01, localizado junto à ETA Treze de Maio, no mesmo terreno.

CONSTATAÇÃO 09: Problemas na pintura externa da unidade Reservatório R 01 (150 m³), localizado no terreno da ETA, bem como há falta de identificação, sem placas ou pinturas indicando a unidade e o guarda-corpo na parte superior não está adequado (até a tampa de acesso), visíveis nas figuras 36 a 38.

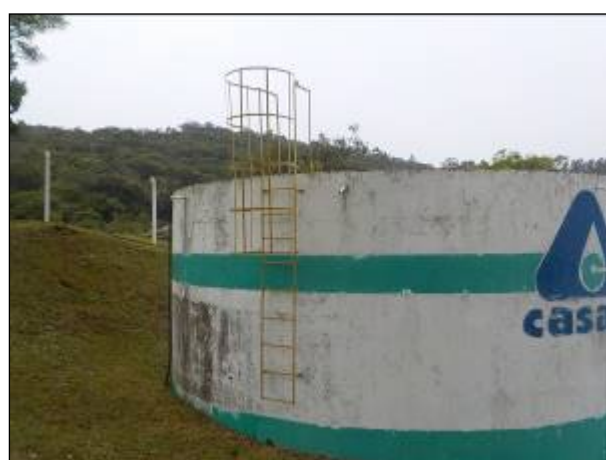
Figura 37: Detalhe da escada de acesso para acesso à parte superior do Reservatório R 01; parte superior sem guarda-corpo.

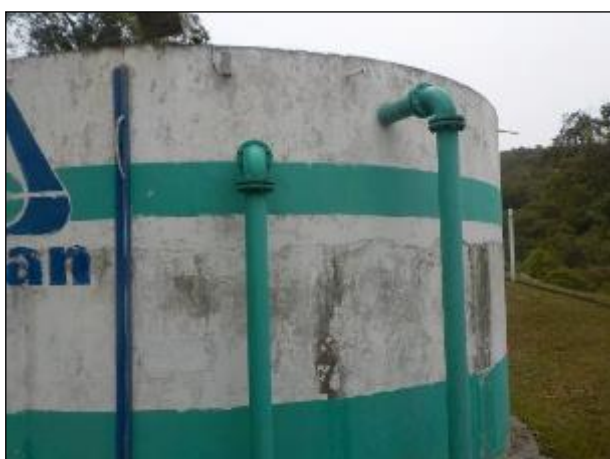
Figura 38: Detalhe do Reservatório R 01 e sua pintura com manchas, possível vazamento.

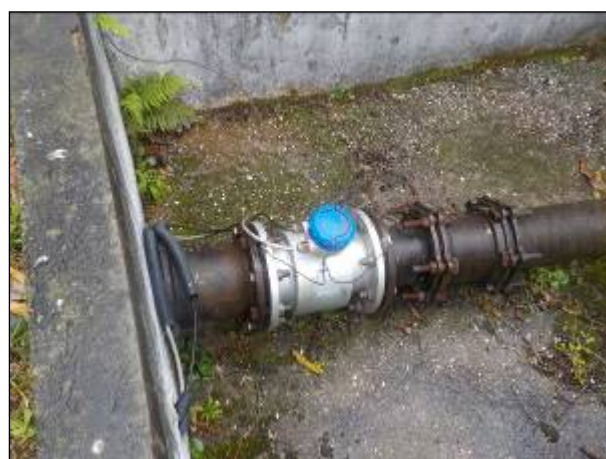
Figura 39: Vista do macromedidor de vazão junto ao Reservatório, em sua saída. Há monitoramento remoto.
