Relatório de Fiscalização de ACOMPANHAMENTO dos Serviços de Saneamento Básico

Relatório ARES C GEFIS nº 024/2016

Município: BALNEÁRIO ARROIO DO SILVA /SC

Data: Março 2016

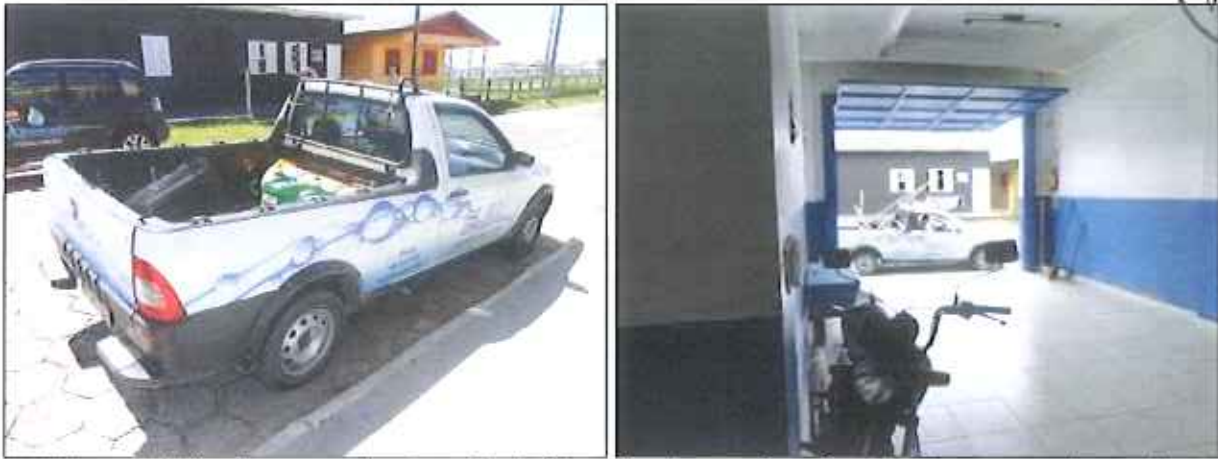
- ITEM 09: A concessionária possui veículos para uso dos funcionários, conforme relação abaixo e figura 1;
 - Duas camionetes Fiat Strada: Placas MLU 4795 e MLU 4925;
 - Uma retro escavadeira Case 580 N;
 - Duas motocicletas Honda Bros: Placas MMF 1241 e MLK 2119;
 - Uma motocicleta Yamaha: Placa MFU 8590.

Figura 1: Veículos a serviço da agência identificados na fiscalização de acompanhamento

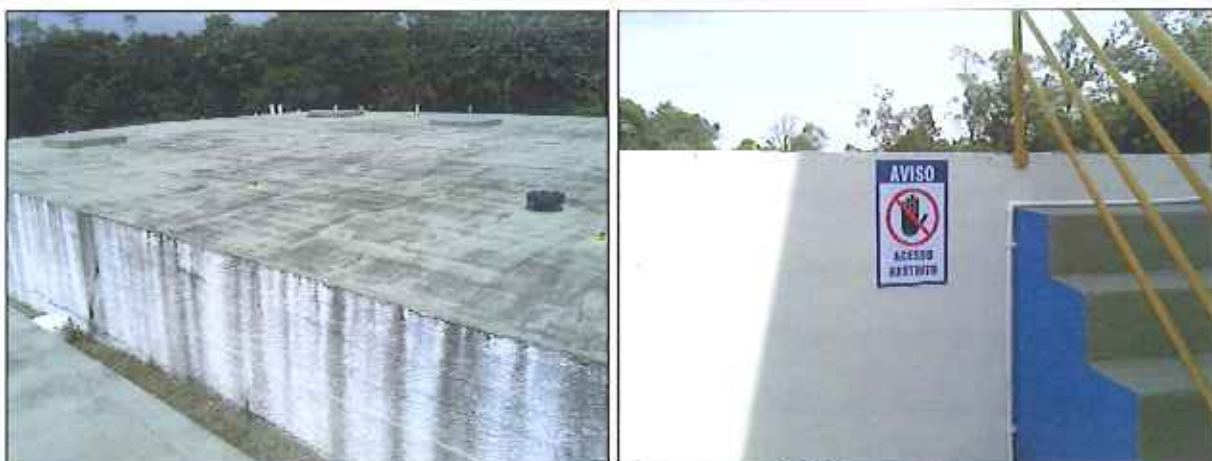
- Existem dois reservatórios para armazenamento de água tratada que são anexos a ETA. O R01 possui capacidade de 700 m³; e o R02, 950 m³ (figura 2);
- **ITEM 10:** Existe medidor de nível dos reservatórios em condições adequadas.

Figura 2: Reservatórios anexos à ETA

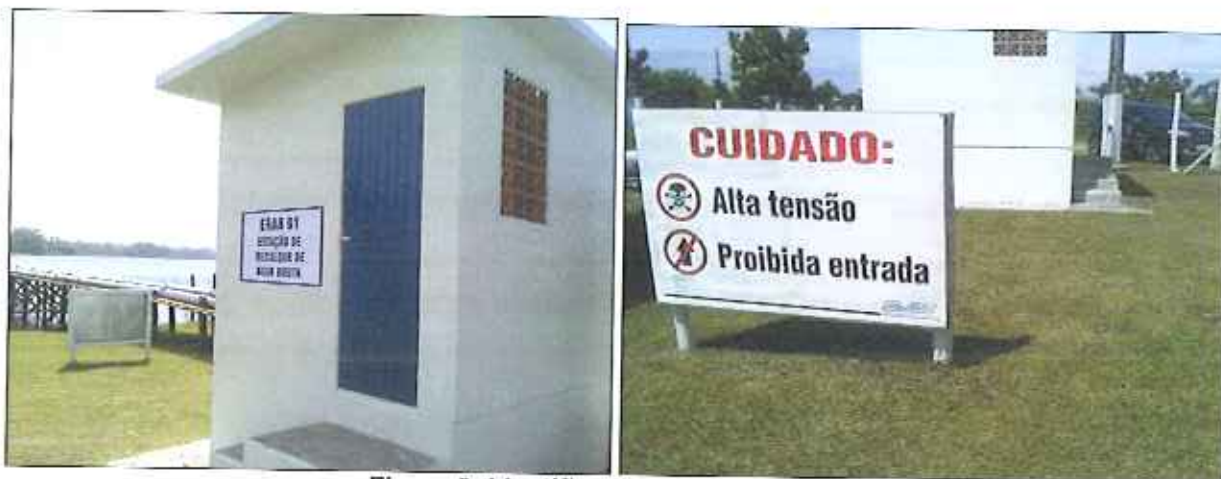
- Existe uma ERAB localizada no trapiche de captação, as margens da Lagoa da Serra, com capacidade de recalque de 130 L/s;
- ITEM 01: A ERAB está identificada.

CONCLUSÃO ARES C: As informações foram prestadas e atendidas pela concessionária nesta última fiscalização, sendo que a identificação da ERAB foi realizada conforme figura abaixo.

Figura 3: Identificação e avisos da ERAB

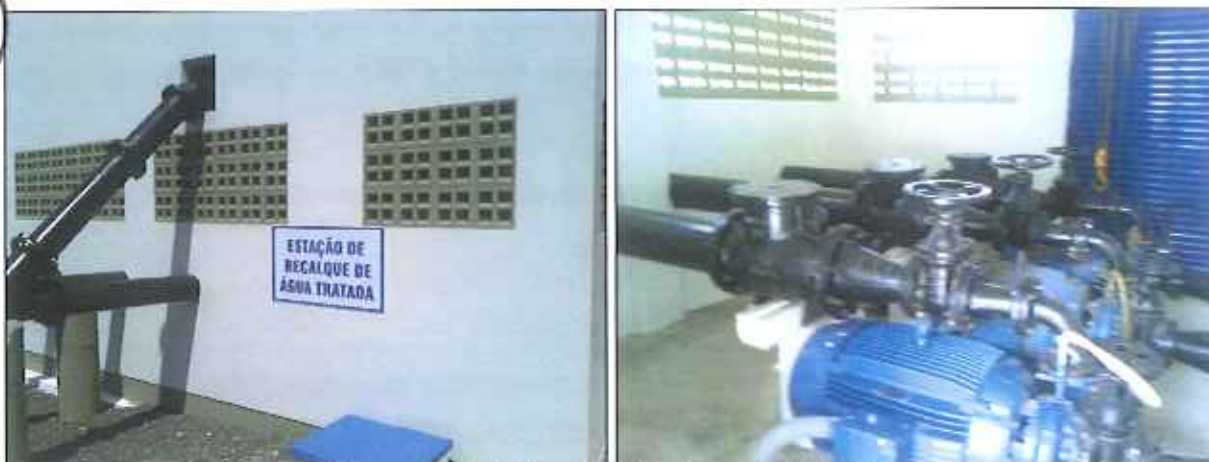
- Existe uma ERAT localizada na ETA, com capacidade de recalque de 130 L/s;
- ITEM 01: A ERAT está identificada;
- ITEM 02: A ERAT está isolada;
- ITEM 03: O quadro de energia está em boas condições de uso;
- ITEM 04: O disjuntor está trancado.

CONCLUSÃO ARES C: As informações foram prestadas e atendidas pela concessionária nesta última fiscalização, sendo que a identificação da ERAT foi realizada conforme figura abaixo e os demais itens foram verificados *in loco*.

Figura 4: Identificação e isolamento da ERAT
