## Relatório de Fiscalização de Acompanhamento dos Serviços de Distribuição de Gás Natural Canalizado

Relatório ARESC GEFIS nº 018/2018

Unidade Auditada: Estação de Recebimento – ER 03

Local: Gaspar/SC

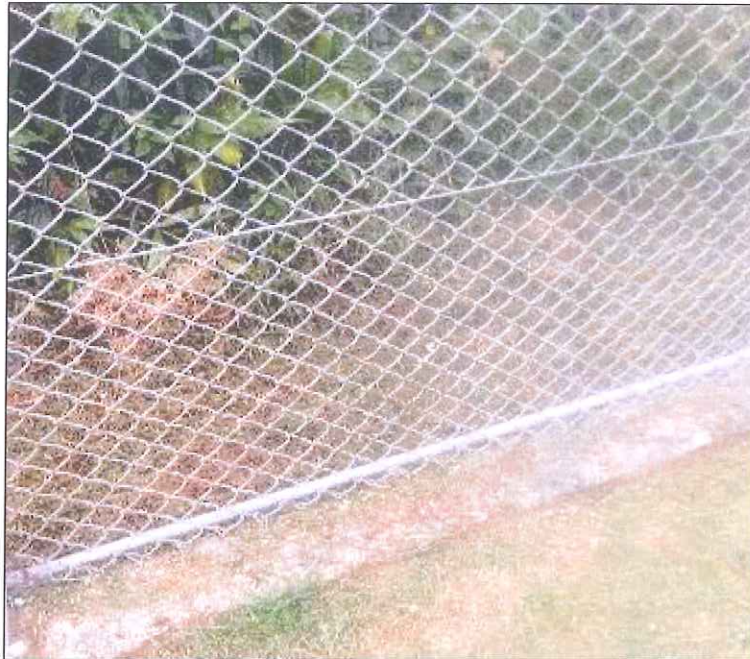
**CONSTATAÇÃO 01:** Problemas na cerca, em alguns trechos a parte inferior da tela está deteriorada pela corrosão, o que poderá facilitar a entrada de pequenos animais.

**CONCLUSÃO DA ARESC:** Determinação foi cumprida nesta vistoria de acompanhamento, sendo restauradas todas as cercas de proteção (figura 01).

**Figura 01: Tela restaurada.**

**DETERMINAÇÃO 01:** Recuperação da cerca de proteção da estação com o objetivo de dificultar a entrada de animais e pessoas não autorizadas.

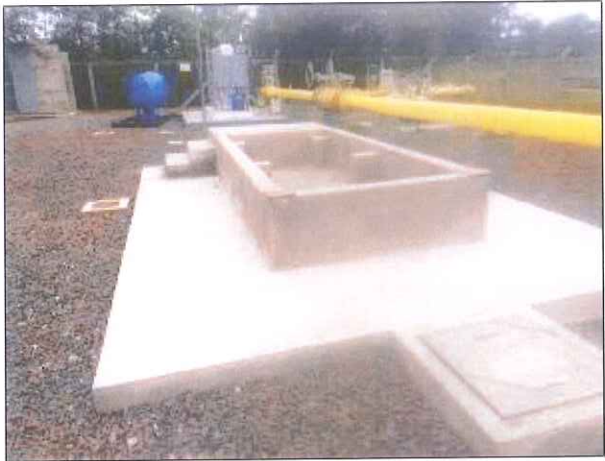
**CONSTATAÇÃO 02:** Estrutura do sistema de odoração (SDO) está com pontos de corrosão.

**CONCLUSÃO DA ARESC:** O Procedimento PR – 40.300.SCG.107 da SCGÁS não se aplica a estrutura avaliada. No entanto, está sendo construída nova estrutura para o Sistema de Odoração com capacidade para 2.000 litros (figuras 02 e 03), maior que o anterior, e está em fase final de montagem, o qual extingue o problema de corrosão obtido na Constatação 02.

**Figura 02: Base do novo Sistema de Odoração-SDO.**

**DETERMINAÇÃO 02:** Deve ser feita a restauração de todos os pontos danificados pela corrosão na estrutura do SDO e a pintura de ser feita de acordo com o Procedimento PR – 40.300.SCG.107 da SCGÁS.

**CONCLUSÃO DA ARESC:** A Determinação está sendo cumprida, com a instalação de novo Sistema de Odoração-SDO (figuras 02 e 03).

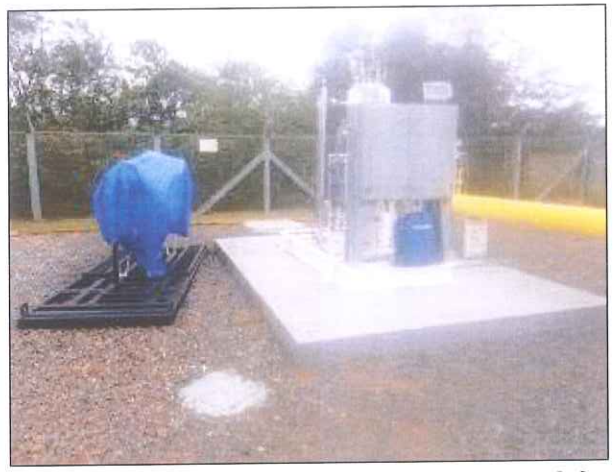
**Figura 03: Novo Sistema de Odoração-SDO à ser instalado.**

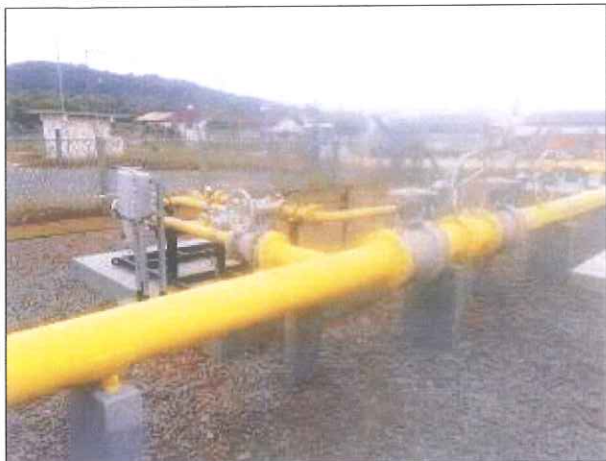
**CONSTATAÇÃO 03:** Vários equipamentos da estação com pontos de corrosão e pintura inadequada.

**CONCLUSÃO DA ARESC:** O Procedimento PR – 40.300.SCG.107 da SCGÁS não se aplicava as estruturas avaliadas. No entanto, o serviço correto de pintura e tratamento destas superfícies foi aplicado, como mostrado nas figuras 04 e 05.

Figura 04: Junção com pintura adequada.

**DETERMINAÇÃO 03:** Readequar a pintura dos equipamentos da estação de acordo com o Procedimento PR – 40.300.SCG.107 da SCGÁS.

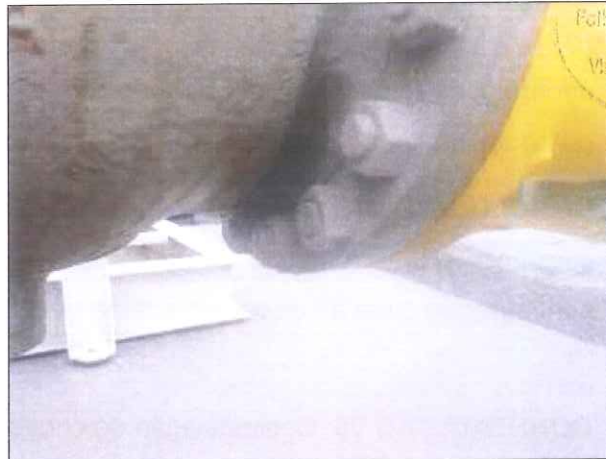
Figura 05: Junção com pintura adequada.

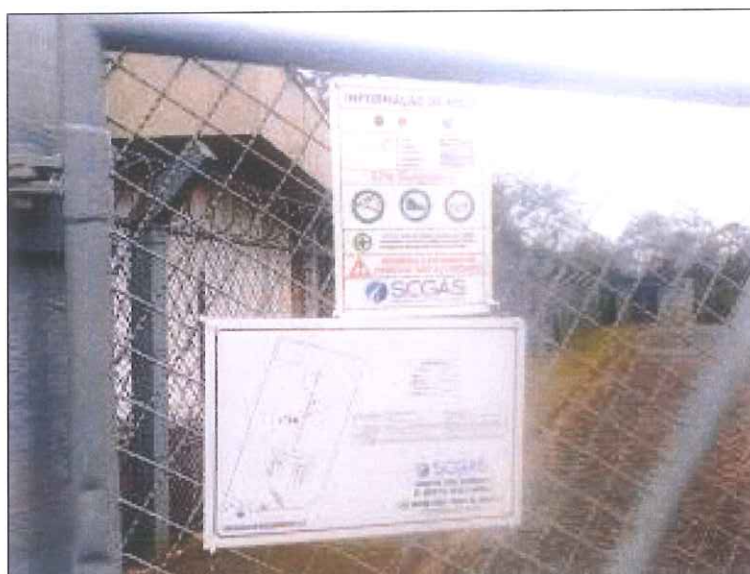
**CONSTATAÇÃO 04:** Faltam placas com mapa de risco, restrição de acesso e instruções de segurança na estação.

**CONCLUSÃO DA ARESC:** Foram providenciadas e instaladas as placas de mapa de risco e instruções de segurança, conforme mostrado na figura 06.

Figura 06: Mapa de risco.

**DETERMINAÇÃO 04:** Providenciar placas com mapa de risco, restrição de acesso e instruções de segurança.

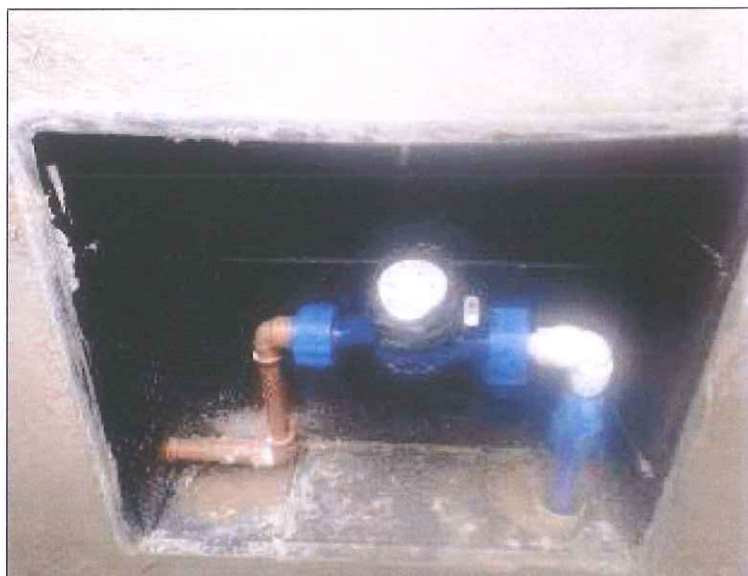
**CONSTATAÇÃO 06:** Desinstalação do chuveiro e lava olhos para atendimento de emergências.

**CONCLUSÃO DA ARESA:** Determinação não foi cumprida nesta vistoria de acompanhamento. No entanto, para o devido cumprimento, conforme ofício SCGÁS - DE-069-18, inicialmente foi instalada a ligação de entrada de água (verificado *in loco* pela Aresa - figura 07) e posteriormente será instalado o equipamento Lava-olhos.

Figura 07: Ligação de entrada d'água.

**DETERMINAÇÃO 06:** Providenciar a instalação do chuveiro e lava olhos para atendimento de emergências.

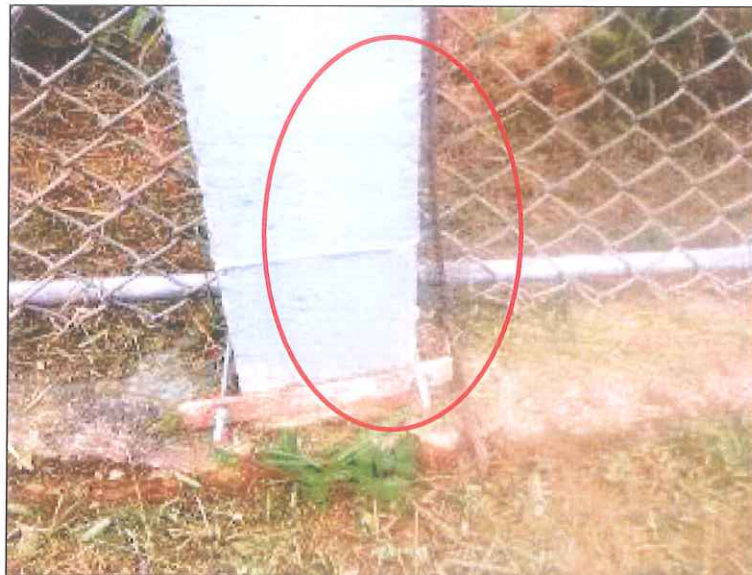
**CONSTATAÇÃO 07:** Cabo de aterramento parcialmente cortado pela hélice do cortador de grama.

**CONCLUSÃO DA ARESC:** A determinação foi cumprida, houve a substituição do cabo de aterramento (figura 08). Além disso, foi constatado que os equipamentos utilizados nas atividades de supressão de vegetação já utilizam somente fio de nylon como agente de corte, suprindo a recomendação sugerida.

**Figura 08: Cabo de aterramento recuperado.**

**DETERMINAÇÃO 07:** Substituição do cabo de aterramento.

**RECOMENDAÇÃO 01:** Verificar junto ao prestador de serviço o uso de cortadores com hélice de metal, fato que deve ser evitado devido ao risco de faíscas causadas pelas pedras e outros materiais rígidos.

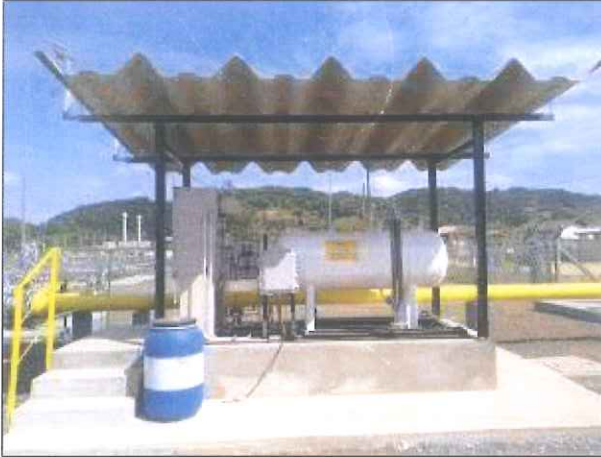
Figura 1 - Lateral direita do novo sistema de odoração (Fonte: SCGÁS, 2018).

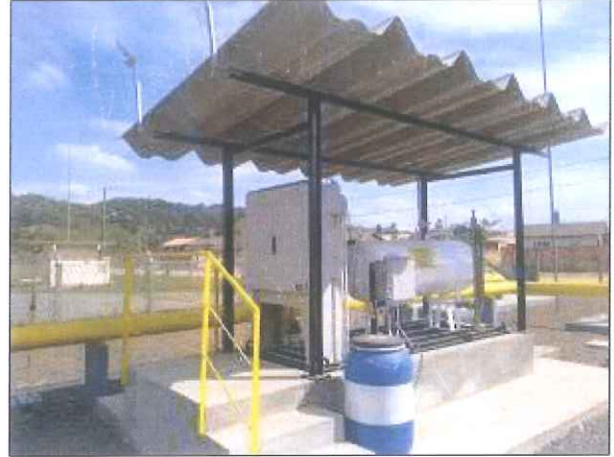
Figura 2 - Quadro de controle e novo sistema de odoração (Fonte: SCGÁS, 2018).

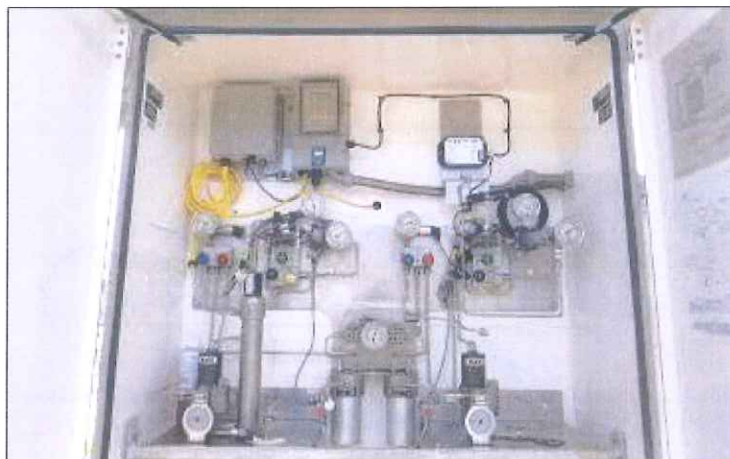
Figura 3 - Quadro de comando do novo sistema de odoração (Fonte: SCGÁS, 2018).
