Relatório de Fiscalização Emergencial: Plano de Emergência e Contingência

Relatório ARESA GEFIS nº 051/2018

Município: **BALNEÁRIO ARROIO DO SILVA / SC**

Tipo de Auditoria: Fiscalização do Plano de emergência para temporada de verão 2018/2019

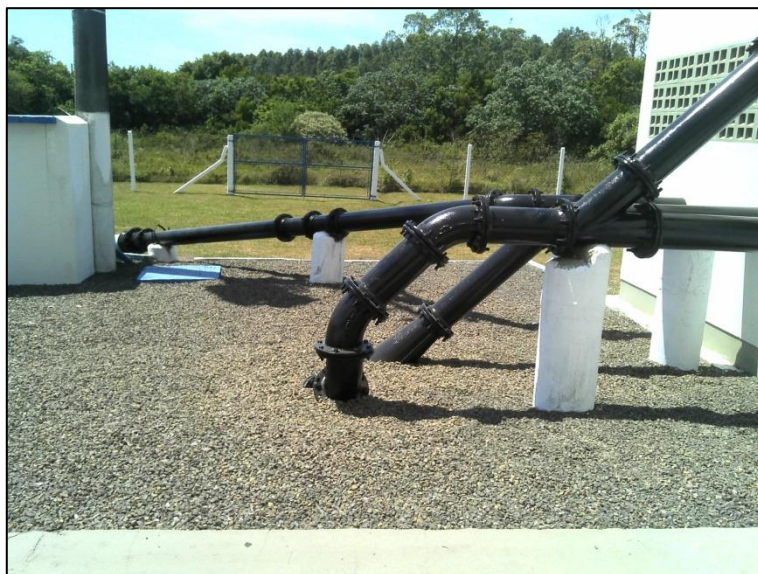
Figura 1: Adutora readequada para atendimento da porção sul municipal (ao fundo).

- Readequação da Adutora de Água Tratada para o Setor Sul do Município, com esta partindo da ETA até a margem Sul da SC-447 (Avenida Barriga Verde), seguindo por cerca de 3.700 metros, direção leste, até a área urbanizada do município. Com esta nova disposição a rede servirá melhor o setor Sul do município, que é uma área de

expansão atual (Figura 1).

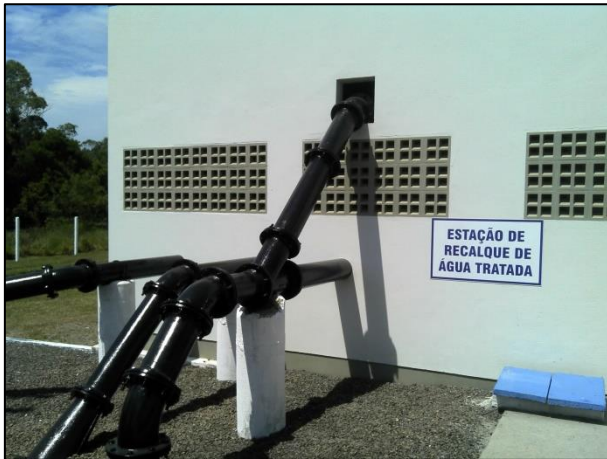
Figura 2: Vista Externa da ERAT nas dependências da ETA com manutenção recente.

Manutenções preventivas também foram realizadas nesta Estação.

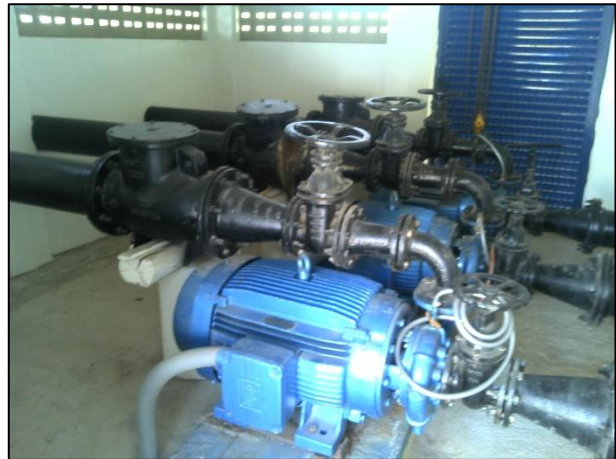
Figura 3: ERAT e seu conjunto de motobombas, no momento da visita sem grupo gerador de energia para apoio.

Grupos de geradores de energia elétrica não estavam disponíveis na ETA, porém as informações obtidas são de que há contato e possível contratação de tais equipamentos para esta temporada de veraneio.

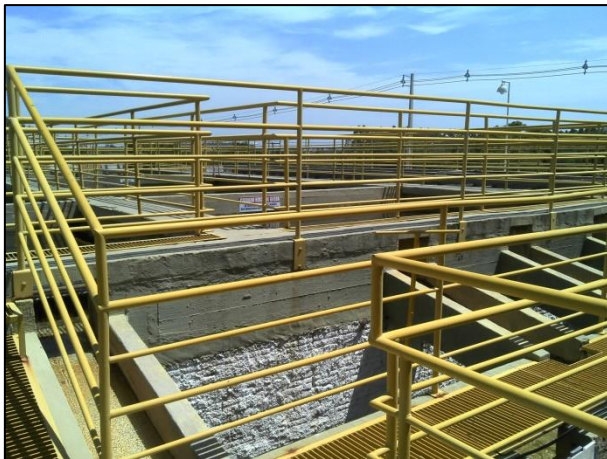
Figura 4: Vista geral da ETA em funcionamento.

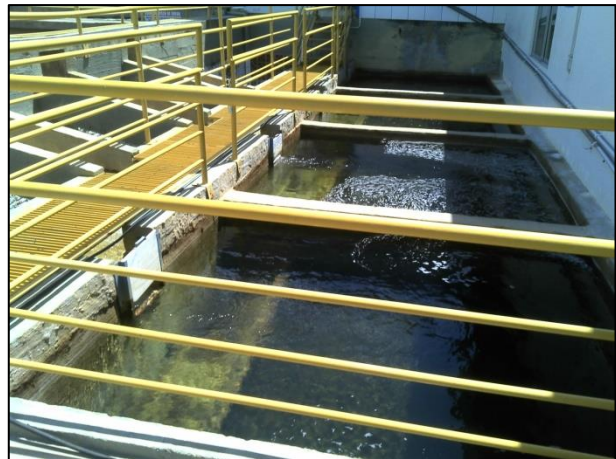
Figura 5: Vista da ETA.
