Agência de Regulação de
Serviços Públicos de Santa Catarina

Relatório de Fiscalização INICIAL dos Serviços de Saneamento Básico

Relatório ARESC GEFIS nº 029/2015

Município: **ANTÔNIO CARLOS** / SC

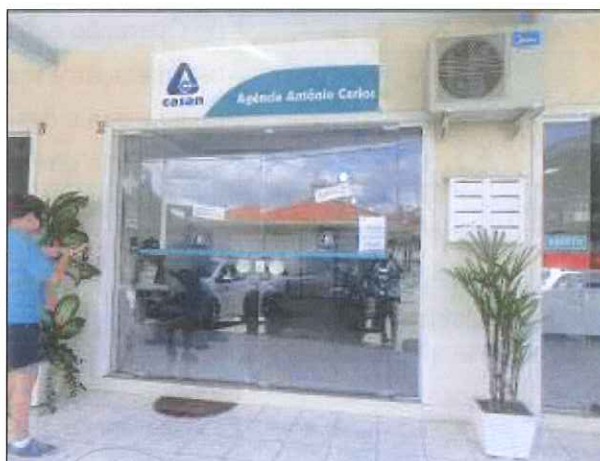
01) Existe identificação de que ali funciona um escritório de atendimento (Lei nº 8.078 - Art. 6º)? **Sim (x)** Não ()

Figura 1: Fachada do escritório

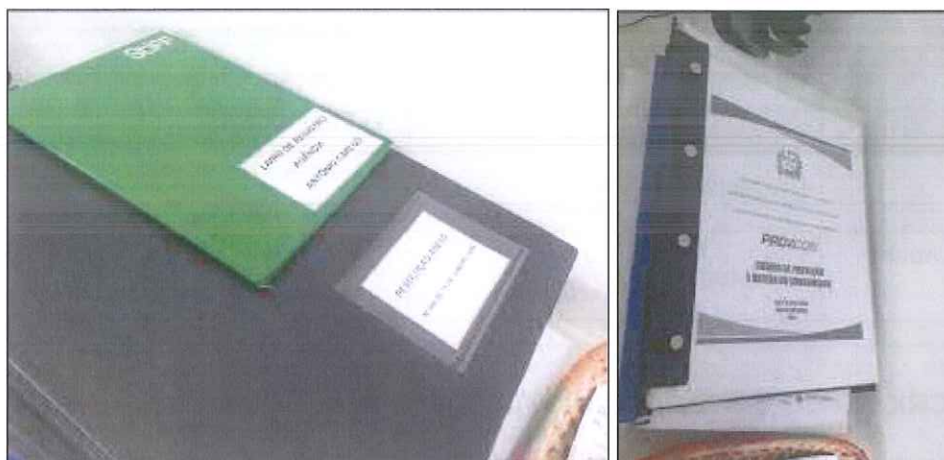
05) Existem manuais, guias e informações adequadas disponíveis aos usuários (CDC, (Resoluções ARESC, etc.)? **Sim (x)** Não ()

Figura 2: Manuais e guias disponíveis para usuários

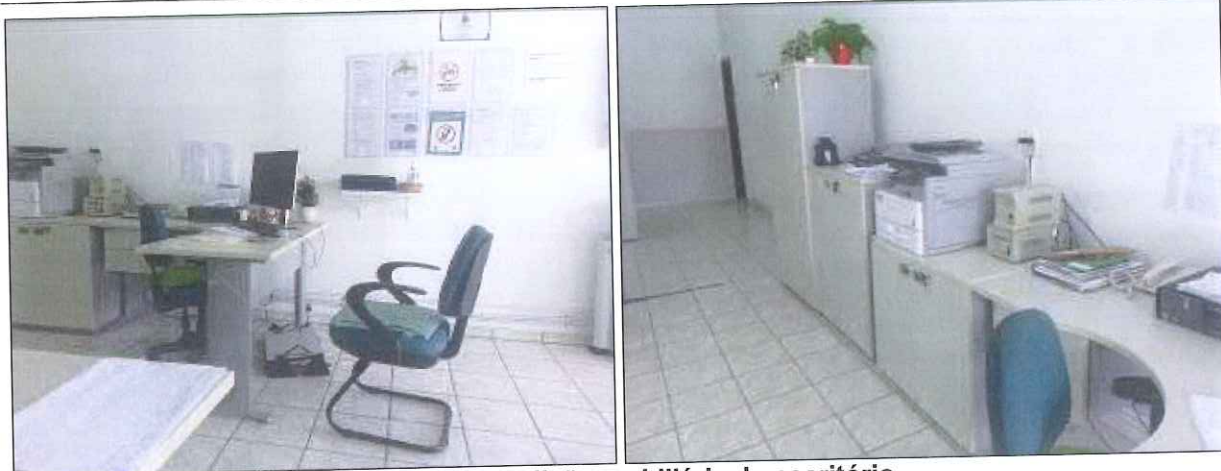
07) As condições de mobiliário são favoráveis (Resolução ARESC nº 046/2016 - Art. 127)? **Sim (x)** Não ()

Figura 3: Condição mobiliária do escritório

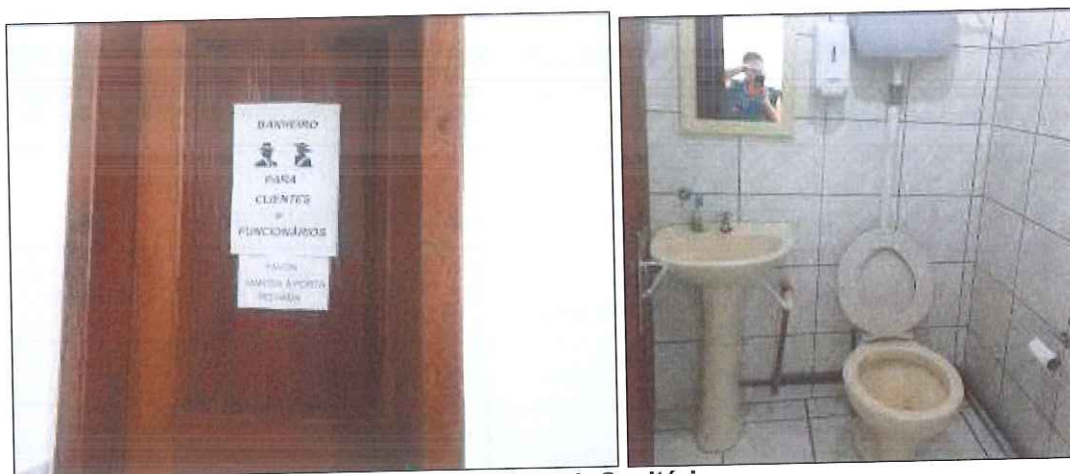
10) Há sanitários para os usuários (Resolução ARESC nº 046/2016 - Art. 127)? **Sim (x)** Não () - Encontram-se em boas condições de higiene e limpeza? **Sim (x)** Não () - Obs.: Uso coletivo entre funcionários da concessionária e usuários.

Figura 4: Sanitário

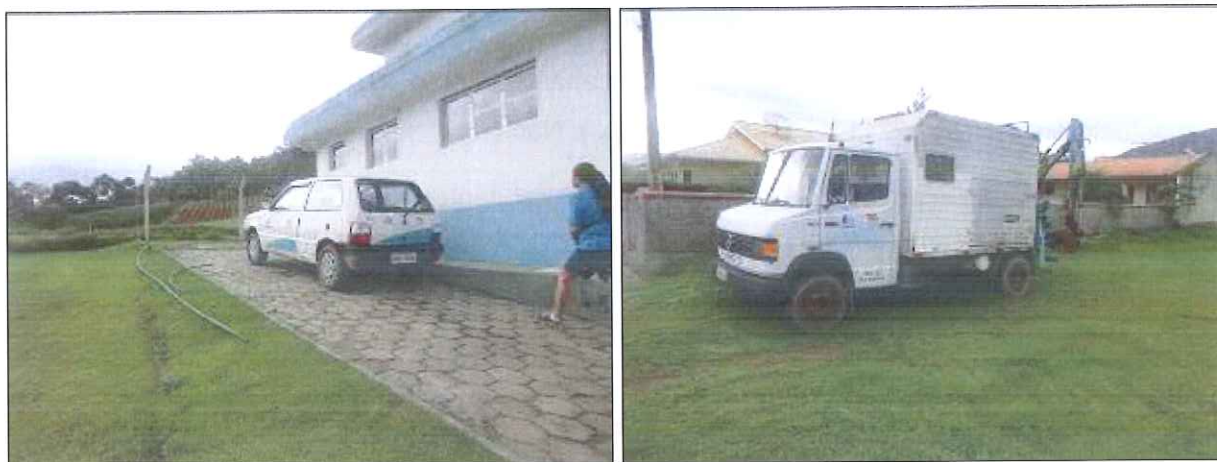
19) Existem veículos para uso dos funcionários? **Sim (x)** Não ()

Figura 6: Veículos da Agência de Antônio Carlos

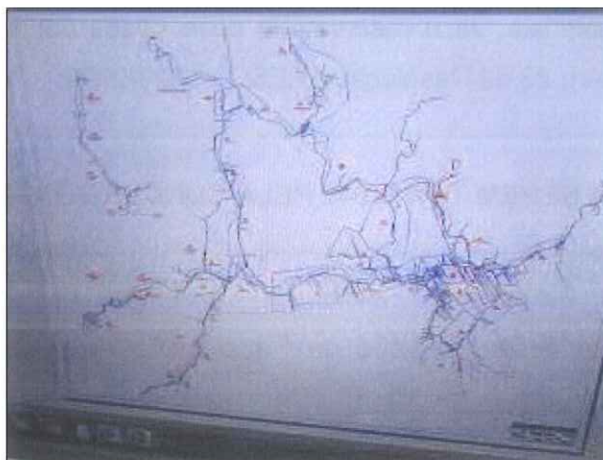
111) Existe cadastro atualizado da rede? **Sim (x)** Não ()

Figura 22: Planta atualizada eletronicamente
