RELATÓRIO DE FISCALIZAÇÃO

Assunto: Fiscalização Inicial dos Serviços de Resíduos Sólidos
Urbanos

Aterro Sanitário da Serrana Engenharia Ltda.

Relatório nº 011/2014
Município de: Lages/SC

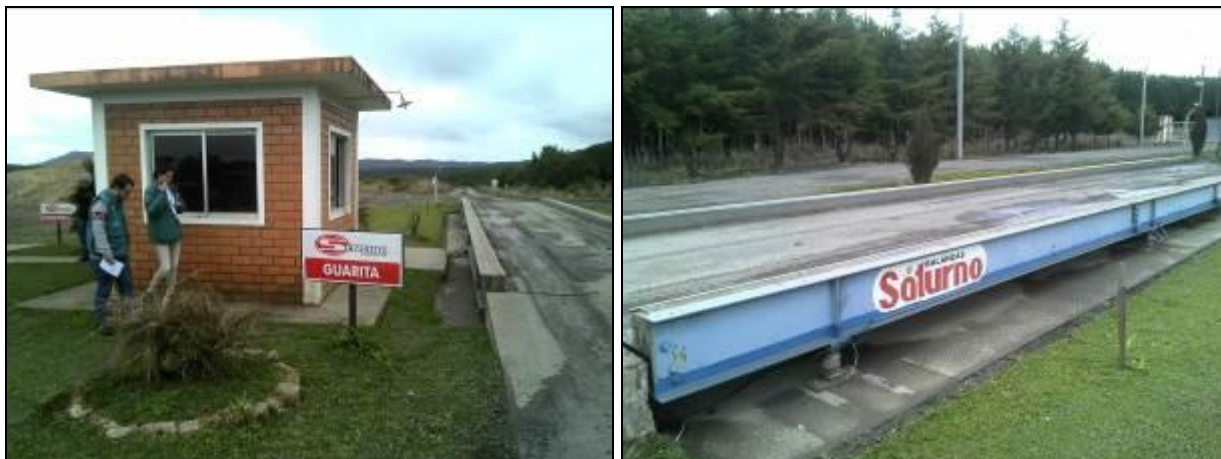
Figura 4: Guarita e Balança

- 1) A área possui guarita e controle de entrada? Sim (x) Não ()
- 2) A entrada é controlada por balança? Sim (x) Não () - Qual a capacidade? 80.000 kg.

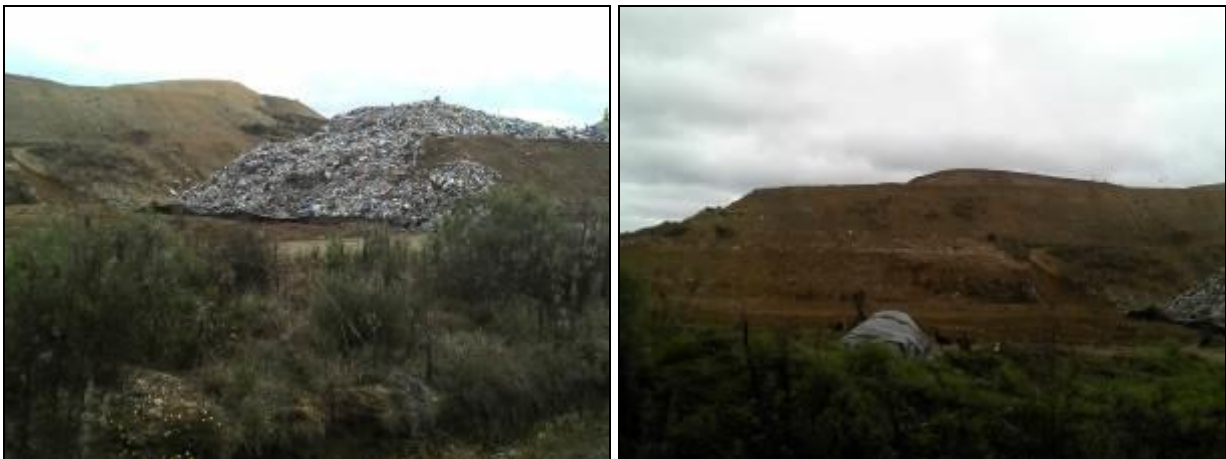
Figura 8: Área do Aterro Sanitário

- 1) O Aterro possui licenciamento ambiental para funcionamento? Sim (x) Não ()
- 2) Qual o tipo? LAP () LAI () ou LAO (x)⁵ Nº 096/2010 CODAM - LGS

- 3) Qual a vida útil do aterro? Aproximadamente 16 anos.
- 4) Qual o tamanho da área total? 38 hectares - E da Utilizada⁶? Área licenciada = 75.012 m².
- 5) Qual a altura (máxima) atual das células? 5 metros.
- 6) Onde se localiza a “área de empréstimo de argila (jazida)” do Aterro, utilizada para cobertura?
No próprio local.
- 7) Qual o volume de água utilizado mensalmente nas operações do Aterro? Aproximadamente 6.000 L.
- 8) A empresa possui Outorga para uso de Recursos Hídricos? Sim () Não (x) (apresentar cópia)
- 9) Que tipos de Resíduos são tratados e qual a quantidade recebida diariamente no A.S.?

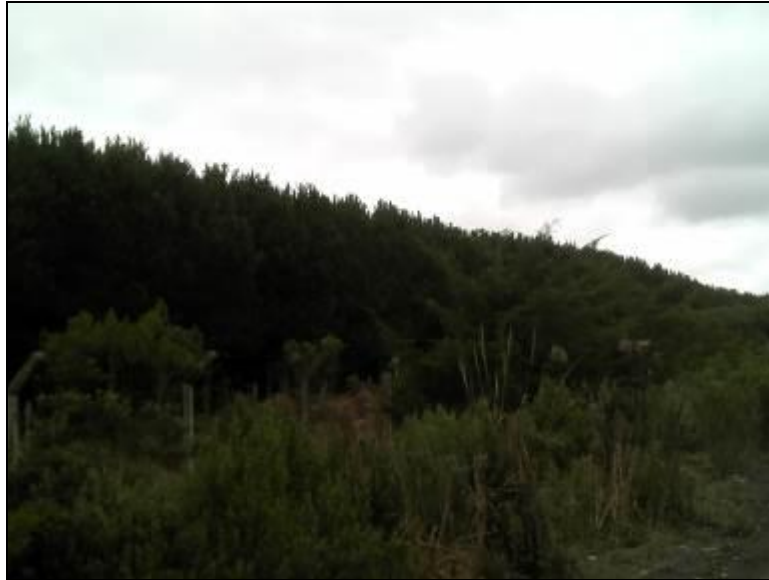
Figura 9: Entorno vegetado/florestado

11) A área é cercada por vegetação (cinturão verde)? Sim (x) Não ()

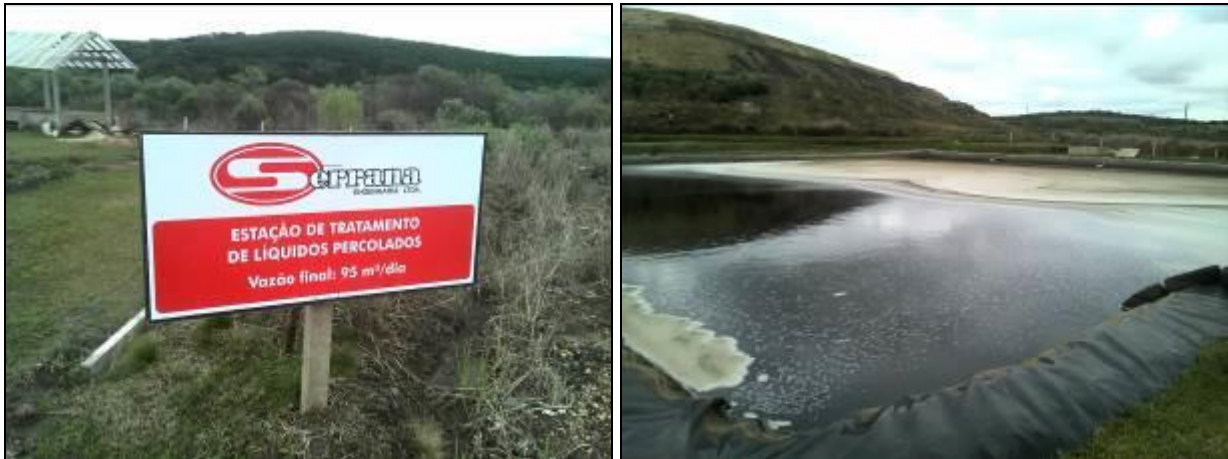
Figura 11: Estação de Tratamento de Líquidos Percolados

- 4) As tubulações do sistema de drenagem estão em boas condições? (sem vazamento, corrosões) Sim (x) Não () - Em caso negativo, qual o destino do Chorume?

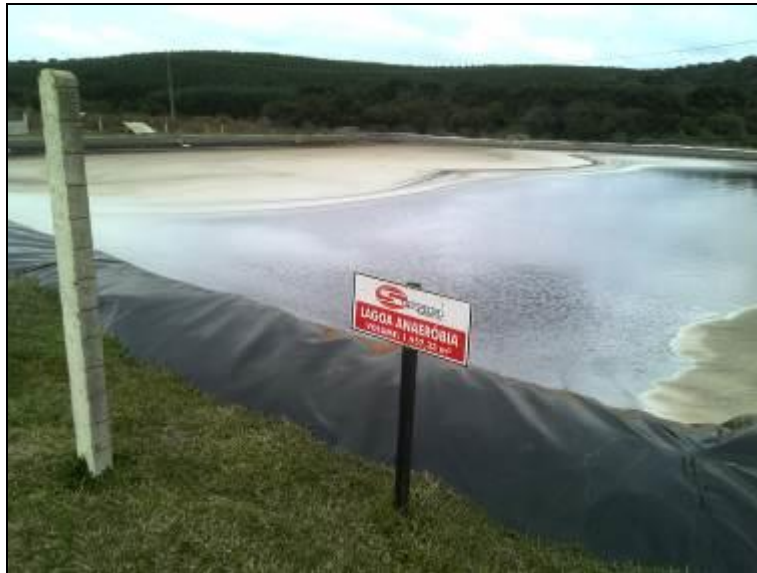
Figura 12: Lagoa Anaeróbica

- 6) Descreva o fluxo do efluente⁸: O sistema de tratamento atual apresenta a seguinte sequência:
- Lagoa de Anaeróbia (1): O Chorume recolhido pelo sistema de drenagem é conduzido ao sistema de tratamento para a Lagoa Anaeróbia. Esta lagoa possui uma profundidade de 4,5 metros, por este motivo, a penetração de luz nas camadas inferiores desta lagoa não é tão intensa e a fotossíntese praticamente não ocorre. O tratamento do chorume nesta lagoa ocorre em duas etapas. Na primeira etapa, as moléculas de matéria orgânica presente no chorume são quebradas e transformadas em estruturas mais simples, e na segunda etapa, estas estruturas orgânicas são convertidas em metano, gás carbônico e energia.

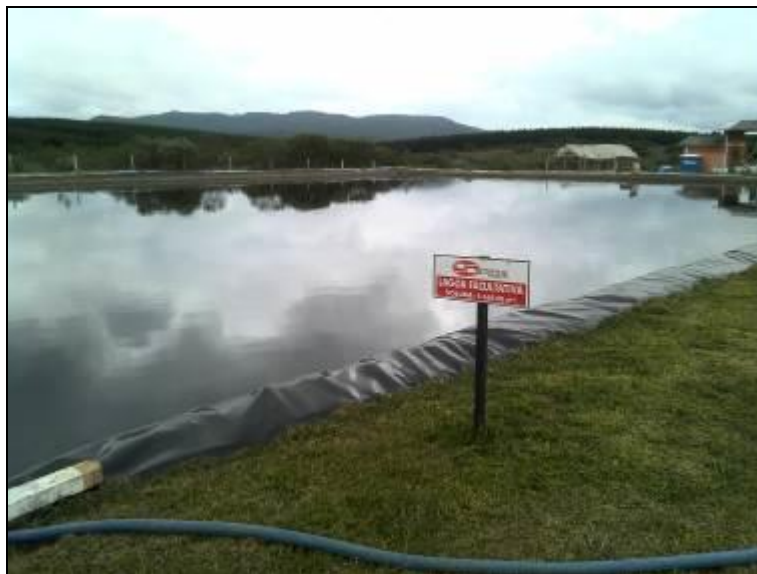
Figura 13: Lagoa Facultativa

- Lagoas Facultativas (2A) e (2B): São lagoas que tratam os efluentes provindos da Lagoa Anaeróbica. Apresentam condições aeróbias e anaeróbias (na presença e na ausência de oxigênio). Nestas lagoas, as condições aeróbias são mantidas nas camadas superiores das águas na presença de bactérias, enquanto as condições anaeróbias prevalecem no fundo da lagoa na presença de algas. As bactérias utilizam o oxigênio produzido pelas algas para oxidar a matéria orgânica. Esta lagoa possui uma profundidade de 2,5 metros, por este motivo, ocorre à penetração de luz e a fotossíntese das algas através do consumo de gás carbônico e liberação de oxigênio.

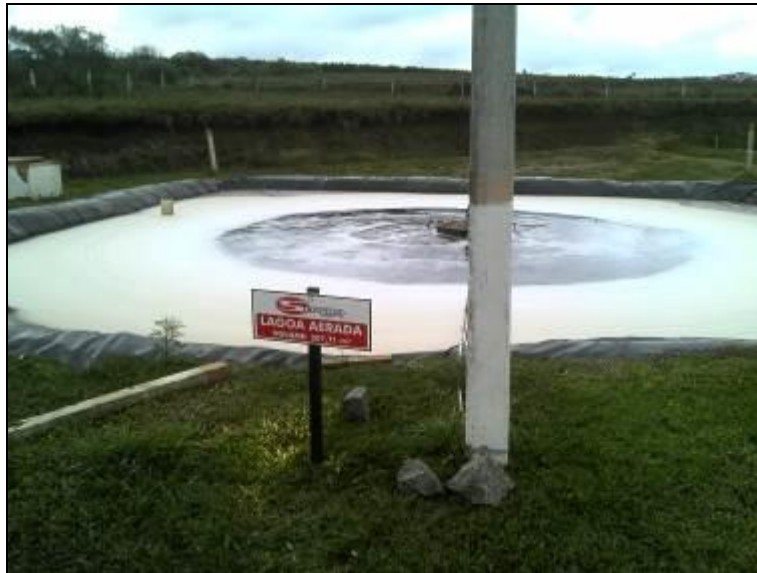
Figura 14: Lagoa Aerada

- Lagoas Aeradas (3A) e (3B): São lagoas que tratam os efluentes provindos das Lagoas Facultativas. Possuem aeradores que mantêm a lagoa aerada com uma quantidade de oxigênio suficiente para que as bactérias se desenvolvam e oxidem a matéria orgânica presente no efluente na forma de gás carbônico, água e energia.

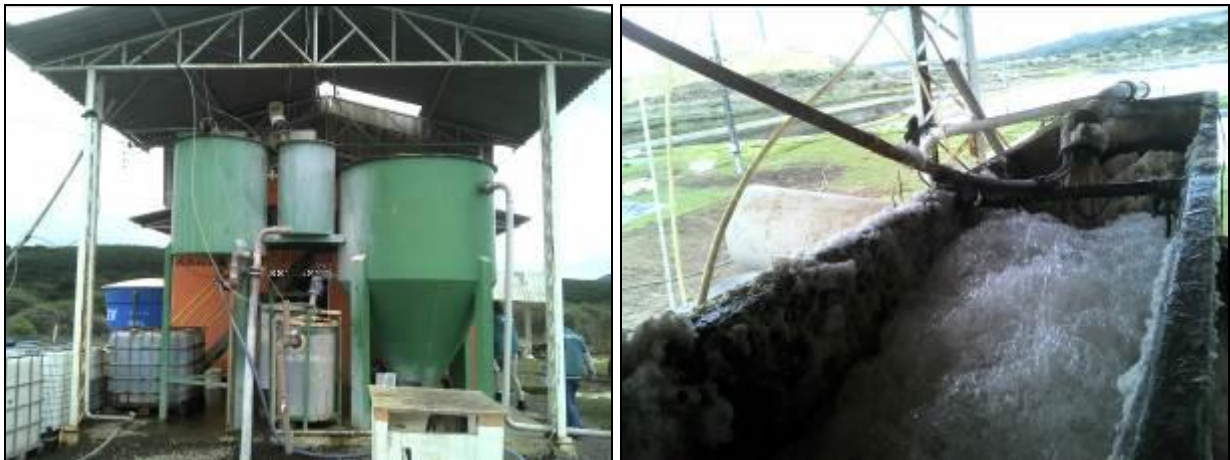
Figura 15: Tratamento físico-químico

- Unidade de Tratamento Físico-Químico (4): Consiste no tratamento Físico-Químico do efluente provindo das Lagoas Aeradas, onde ocorre a coagulação através da utilização de PAC – Policloreto de Alumínio em um tanque com agitação rápida e a floculação através da utilização de Polímero Aniônico em um tanque de agitação lenta. Cabe destacar que para cada lagoa de aeração existe um sistema Físico-Químico.

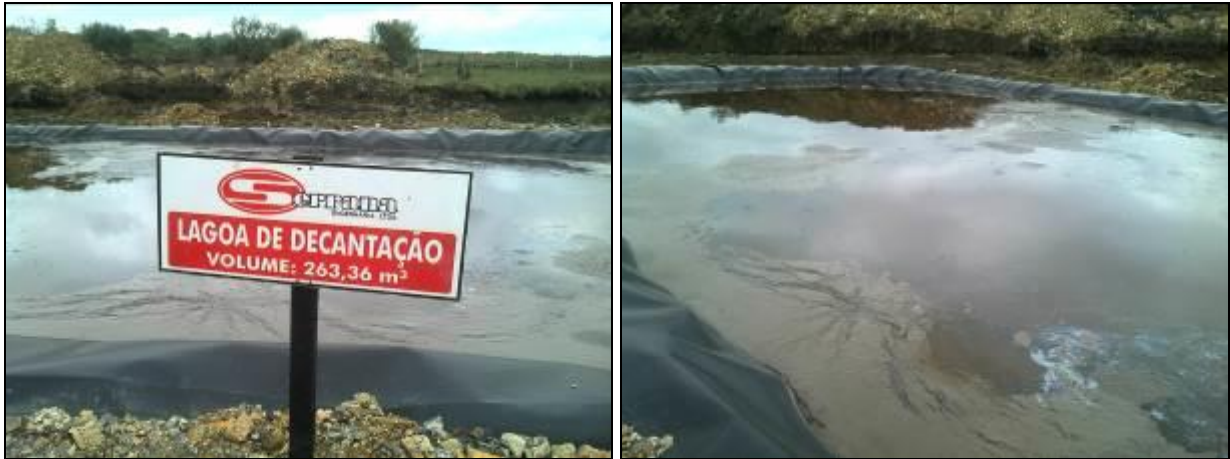
Figura 17: Lagoa de Decantação

- Lagoa de Decantação (5): Nesta lagoa ocorre a decantação dos flocos formados no tanque de agitação da Unidade de Tratamento Físico-Químico. Nesta etapa, ocorre a formação de 2 fases. A fase sólida (lodo) é decantada no fundo da lagoa e posteriormente, é enviada ao Leito de Secagem. A fase líquida (efluente), por sua vez, segue para uma lagoa de maturação. Cabe destacar que para cada Físico-Químico existe uma lagoa de decantação.
