Relatório de Fiscalização Emergencial dos Serviços de Saneamento Básico

Relatório ARESG GEFIS nº 011/2020

Município: **SÃO JOAQUIM** / SC

Data da Inspeção: 28 de abril de 2020.

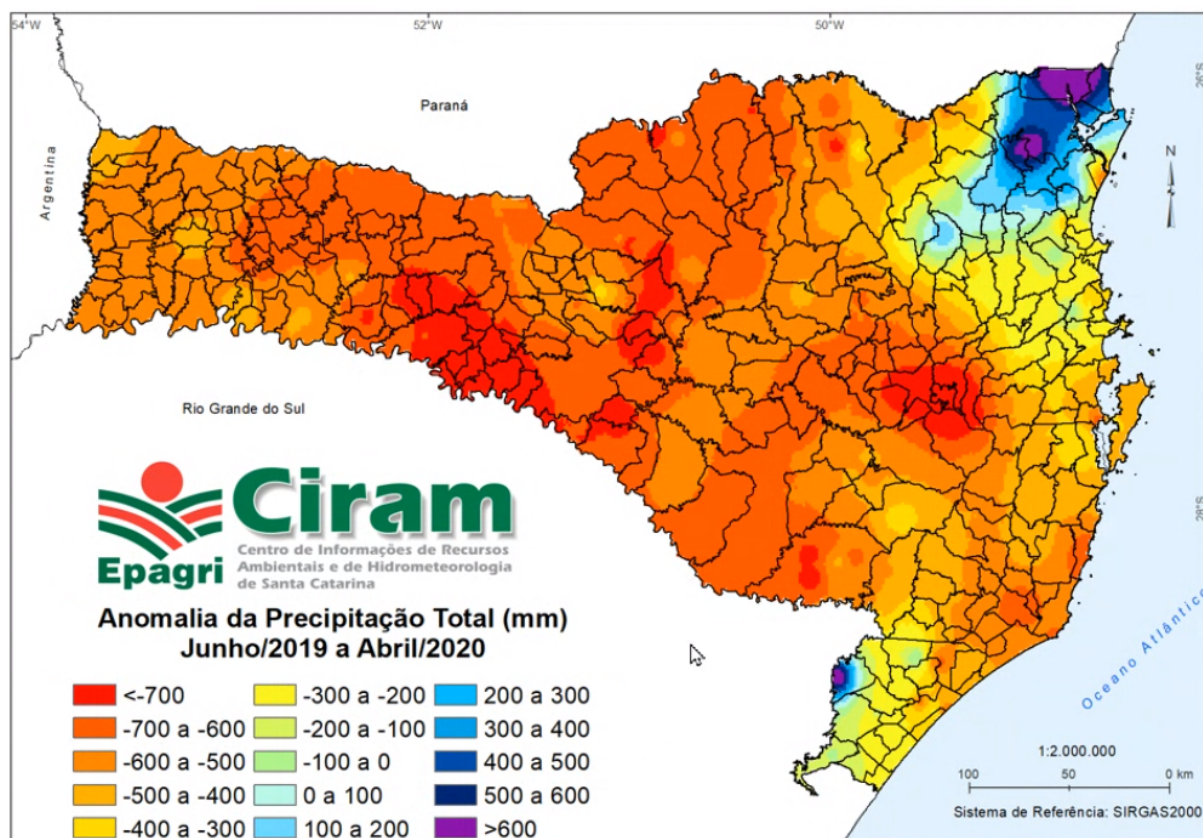
A imagem abaixo (figura 1) ilustra a anomalia da precipitação total registrada entre junho/2019 a abril/2020, a qual demonstra que em algumas regiões do Estado, o déficit de precipitação chega a ser maior que 600 milímetros em relação as médias históricas.

Figura 1: Anomalia da Precipitação Total entre Junho/2019 e Abril/2020 no Estado de Santa Catarina. Fonte: EPAGRI/CIRAM (maio/2020).

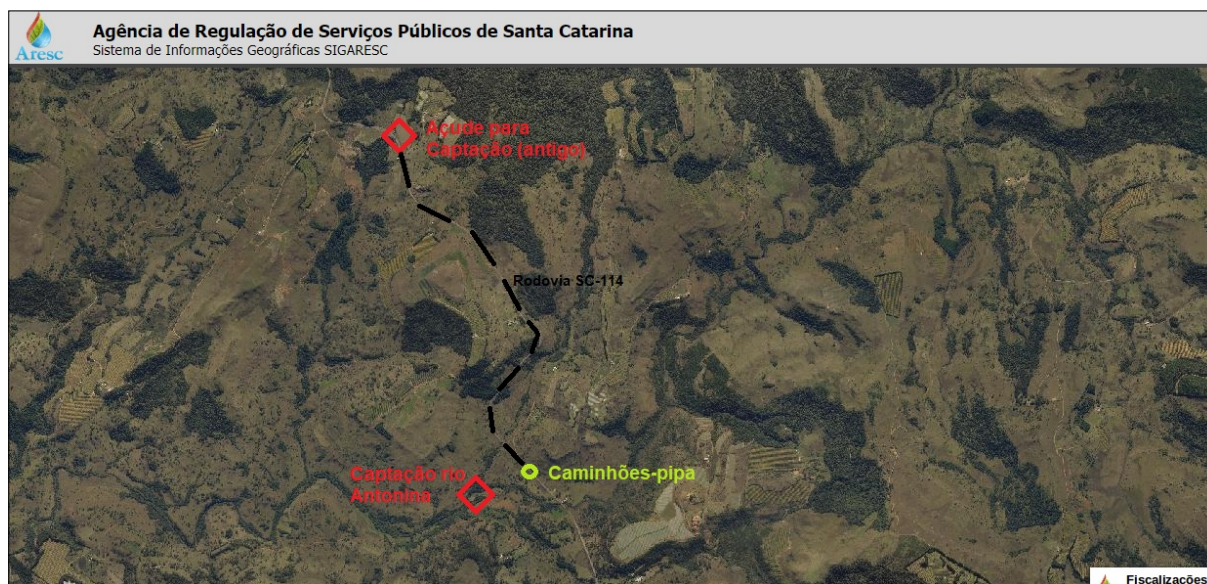
A imagem a seguir (figura 18) procura mostrar algumas das unidades já citadas neste Relatório de Fiscalização Emergencial, como o local de descarte da água bruta em área próxima ao

ponto de captação no rio Antonina proveniente dos caminhões-pipa, anteriormente trazidas do açude a 3,5 Km de distância pela rodovia SC-114 e no momento da visita sendo trazida, também pela SC-114 de local a 25 Km para este mesmo ponto da imagem destacada em amarelo e ilustradas nas figuras 16 e 17, anteriormente expostas.

Figura 18: Ilustração de parte do Município de São Joaquim, com a Área de Captação no rio Antonina, ponto de descarte da água bruta pelos caminhões-pipa e açude particular utilizado nas primeiras ações tomadas pela concessionária contra a escassez hídrica e já em desuso para o abastecimento público urbano.

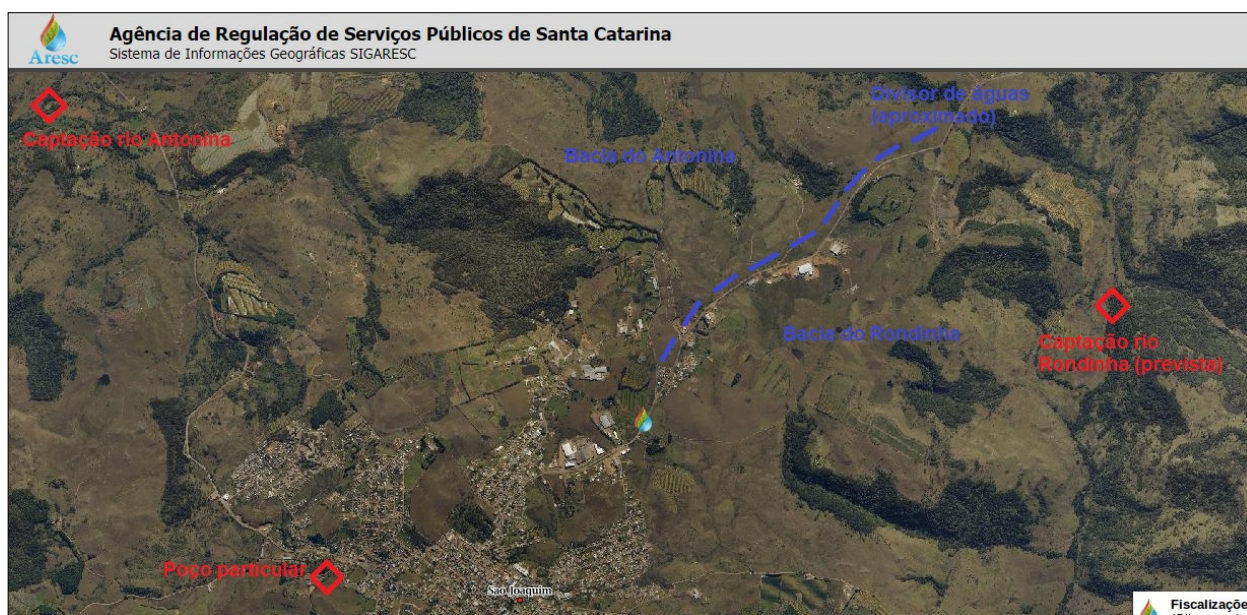
Para ilustração desta nova ação da concessionária apresenta-se a imagem a seguir (figura 23), que também possibilita identificar a localização do poço particular destacado nas figuras 7 a 9, bem como da área de Captação atual no rio Antonina. A transposição de águas da Bacia do rio Rondinha para a Bacia do rio Antonina, se bem sucedida, deverá ser a principal fonte de recurso hídrico para este momento de escassez de tal recurso no município e assim fará com que a atual transposição por caminhões-pipa, provenientes do rio Lava-Tudo, seja utilizada como complementação ou mesmo ser desabilitada, caso o volume hídrico captado nesta nova

Figura 23: No município de São Joaquim destaca-se a linha aproximada do Divisor de Águas entre Bacia do rio Rondinha e Bacia do rio Antonina (tracejado azul), local de Captação no rio Rondinha (previsto) e atual ponto de captação no rio Antonina, bem como Poço articular na área urbana do município destacado neste texto e utilizado para abastecimento público atualmente.
