### **Auditoria de Fiscalização Programada Operacional no Sistema de Abastecimento de Água de Passo de Torres**

Relatório de Fiscalização GEFIS nº 015/2023

Município: **PASSO DE TORRES** / SC

Data da Inspeção: 28 de junho de 2023

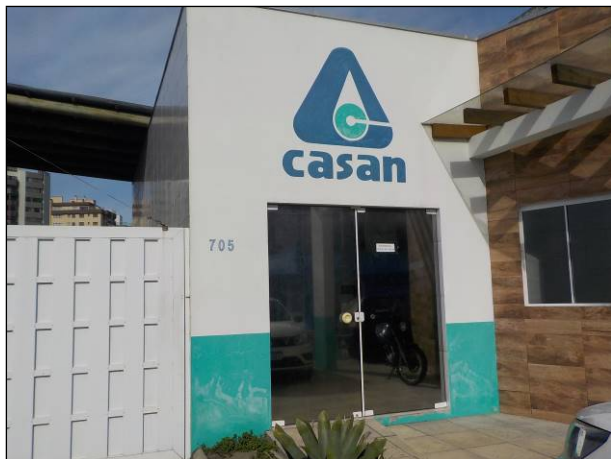
**Figura 1:** Vista da entrada do escritório de atendimento, indicativo da concessionária e acesso a todos os usuários.

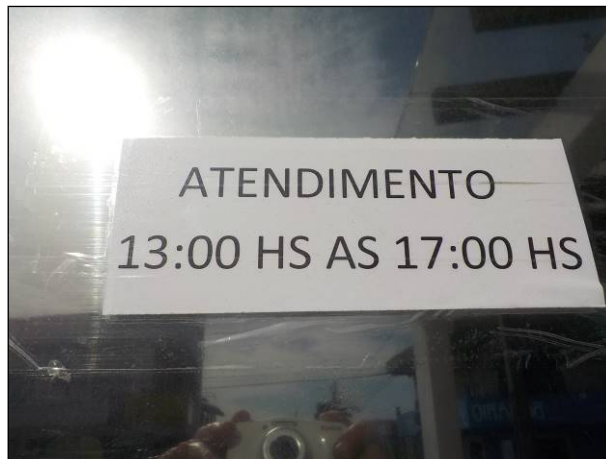
**Figura 2:** Placa afixada na porta de entrada indicando o horário de atendimento ao público.

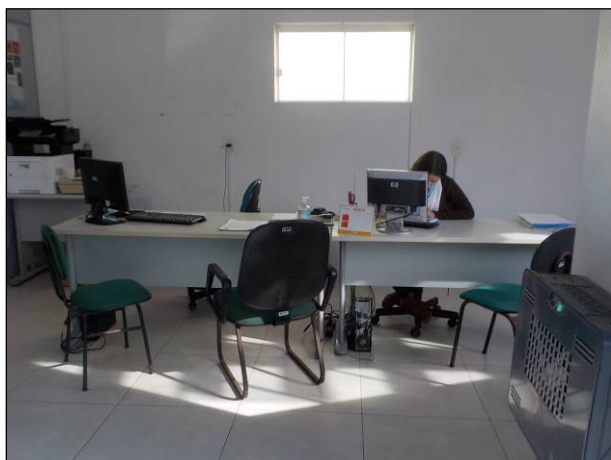
**Figura 3:** Mobiliário para atendimento aos usuários adequado. Iluminação e ventilação adequados.

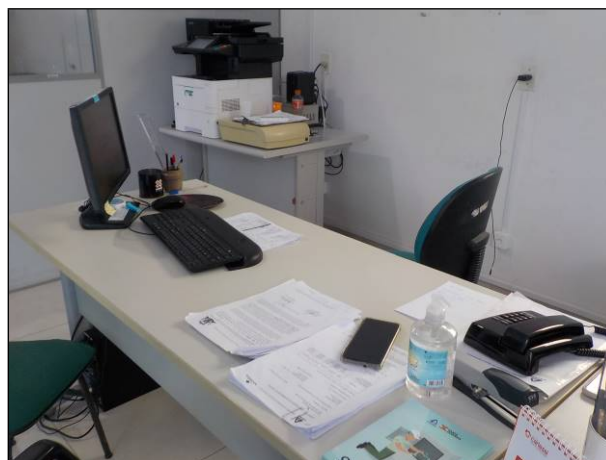
**Figura 4:** Equipamentos disponíveis para os atendentes em condições satisfatórias e padronizado.

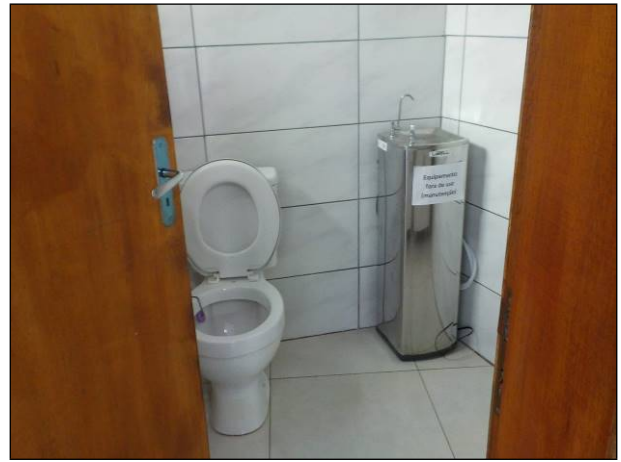
Figura 6: Vista interna do banheiro, limpo e com acesso adequado.

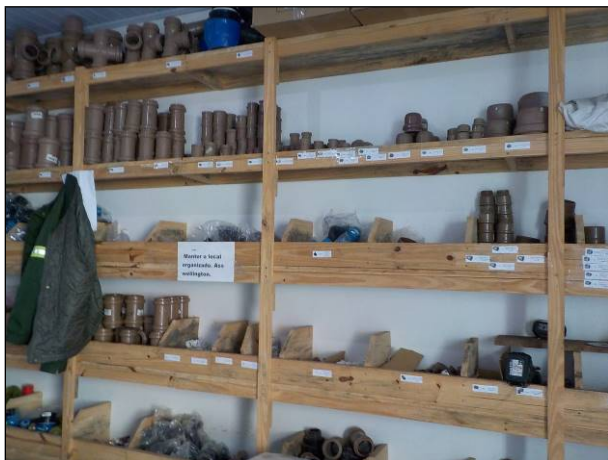
Figura 7: Almoxarifado organizado contendo as peças de reposição para o SAA passo de Torres. Adequado.

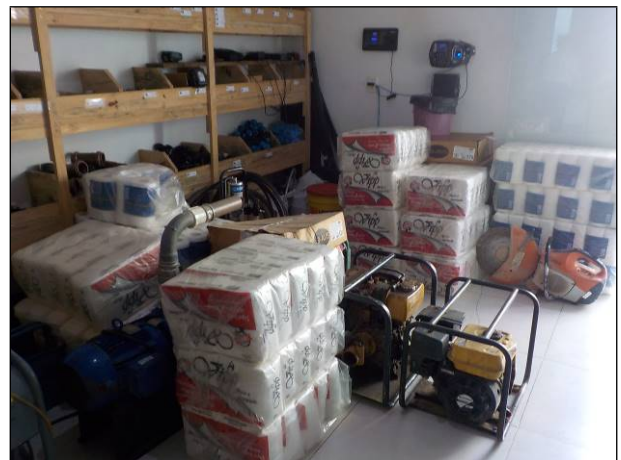
Figura 8: Vista geral da área do almoxarifado, organizado adequadamente.

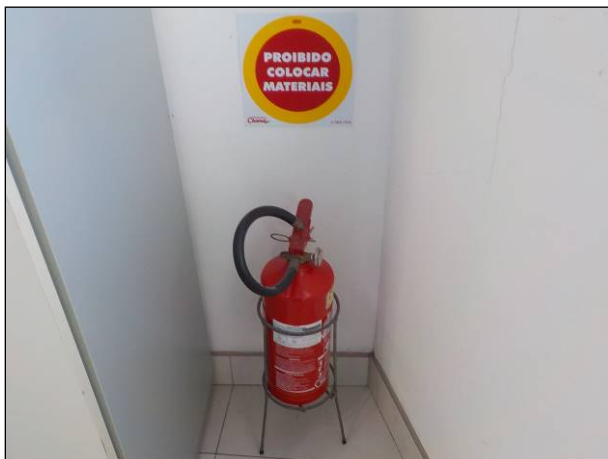
Figura 9: Vista de um dos equipamentos para extinção de incêndio disponível no escritório de atendimento, pressurizado, em local adequado e contendo placa indicativa.

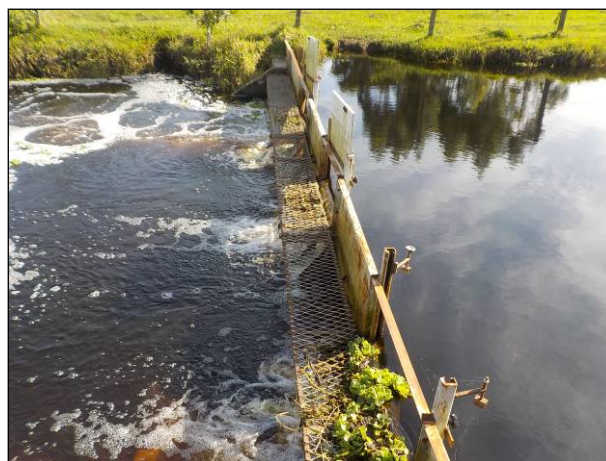
**Figura 16: Vista do barramento para manutenção de volume de água para captura no córrego Estiva dos Rodrigues, estrutura adequada e conservada. Novo aerador instalado.**

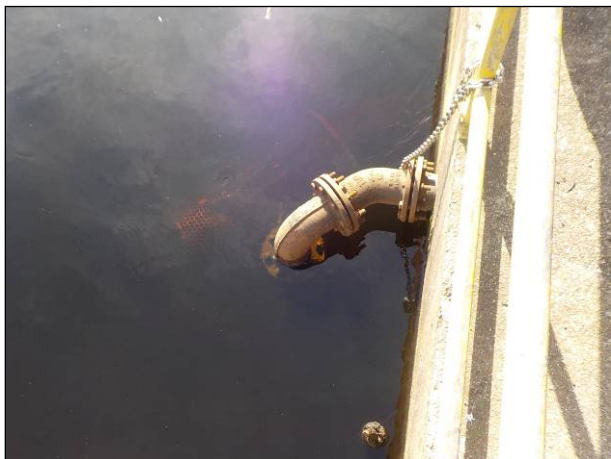
**Figura 17: Ponto de captura da água bruta no manancial superficial, adequado.**

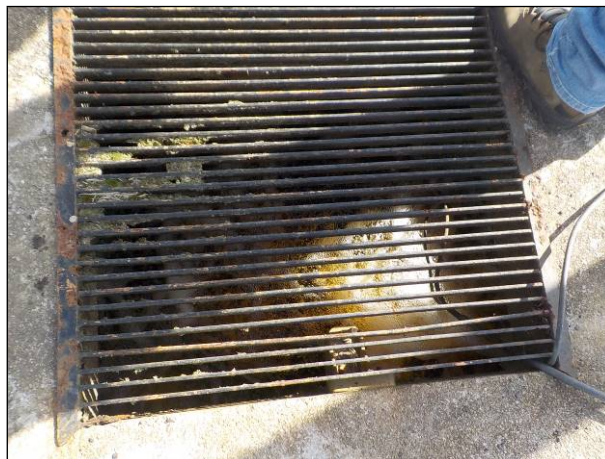
**Figura 18: Vista do local onde é recalçada a água bruta para a ETA passo de Torres, adequado. Há uma bomba reserva no almoxarifado.**

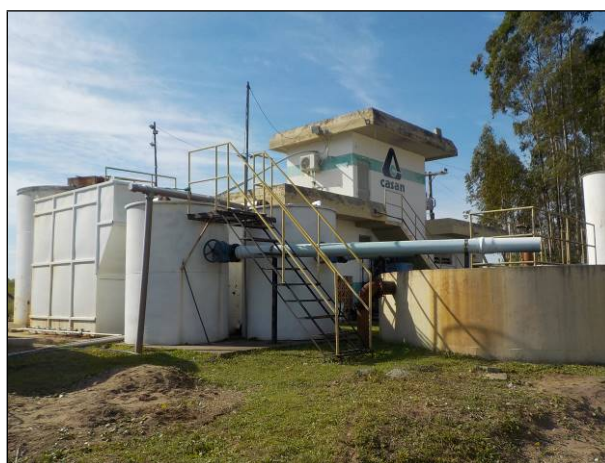
**Figura 20: Vista de um dos módulos (módulo I) disponíveis na ETA Passo de Torres, capacidade máxima de tratamento de 8 L/s, em funcionamento e estrutura em condição satisfatória.**

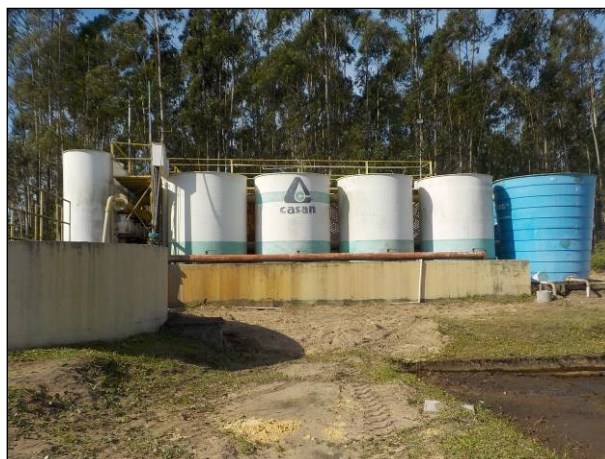
**Figura 22: Vista do leito de secagem, em primeiro plano e à direita, junto ao módulo maior de tratamento na ETA Passo de Torres. Estrutura adequada.**

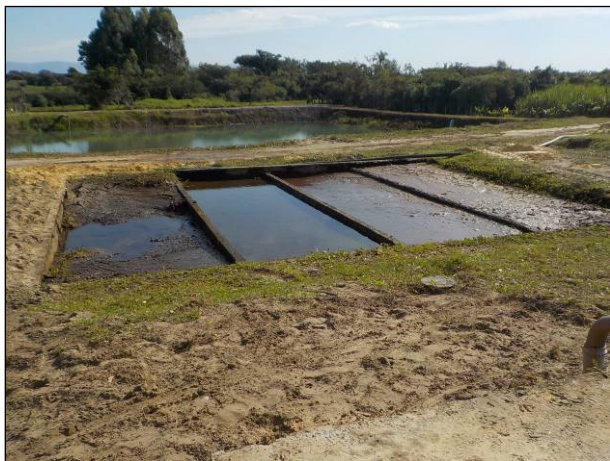
**Figura 23: Vista do leito de secagem, boa estrutura, localizado junto à lagoa de estabilização.**

**CONSTATAÇÃO 06:** A unidade de captação no Córrego Estiva dos Rodrigues não está devidamente identificada e a área de seu entorno está desprotegida pela existência de pouquíssima mata ciliar, podendo ocasionar assoreamento do curso d'água, e de proteção física (cercas) e informacional (comunicando se tratar de um local de captura de água para abastecimento público). Estas constatações podem ser verificadas nas figuras 23 e 24.

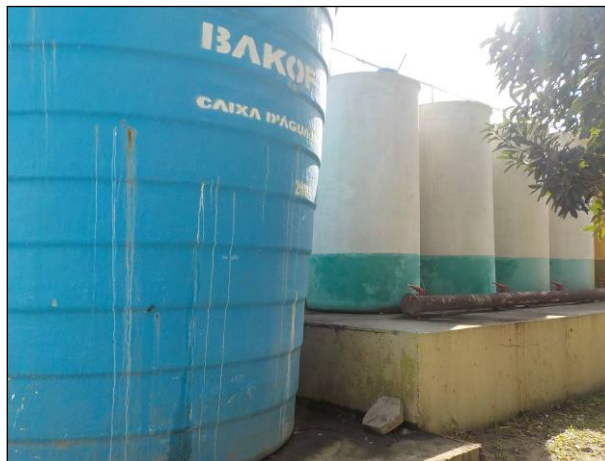
**Figura 24: Vista do lado oposto de parte da ETA Passo de Torres, estrutura adequada, sem comprometimento da estrutura.**

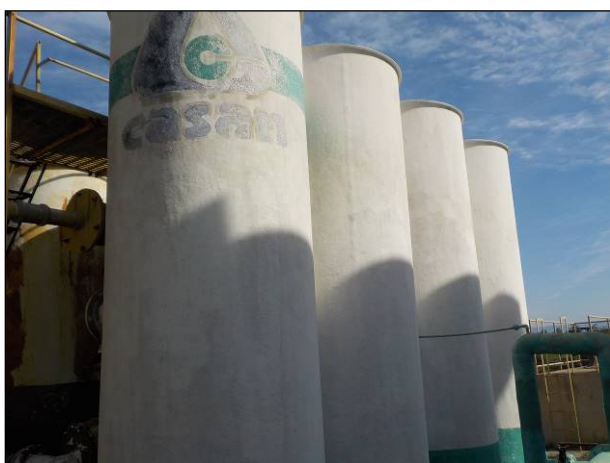
**Figura 25: Vista da estrutura disponível para tratamento, etapa de filtração, sem nenhum problema aparente.**

**CONSTATAÇÃO 11:** A unidade de recalque de água bruta, figuras 25 e 26, deve ter equipamento reserva em perfeitas condições de funcionamento disponível para uso imediato em caso de avaria do equipamento ativo.

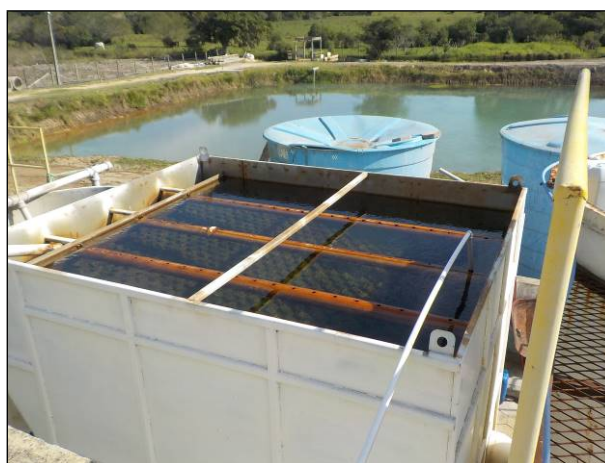
**Figura 26: Estrutura para decantação da água no módulo I da ETA Passo de Torres. Boas condições.**

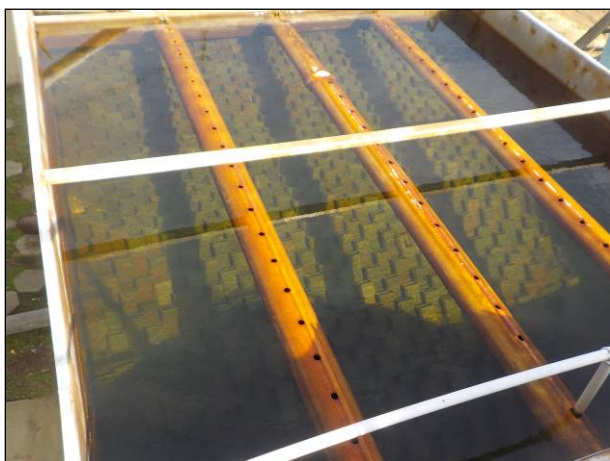
**Figura 27: Estrutura para tratamento de água na ETA Passo de Torres, decantador em boas condições.**

**CONSTATAÇÃO 01:** Dados incompletos sobre ERAT 02 (vazão de bombeamento, potência da bomba e altura manométrica da bomba), localizada junto à ETA. Informações incompletas sobre o aluguel do gerador de energia elétrica e da lagoa de estabilização da ETA Passo de Torres (figura 27), sem cópia do contrato do primeiro e cronograma de execução da obra, além de documentos sobre as melhorias realizadas para estabilização do talude.

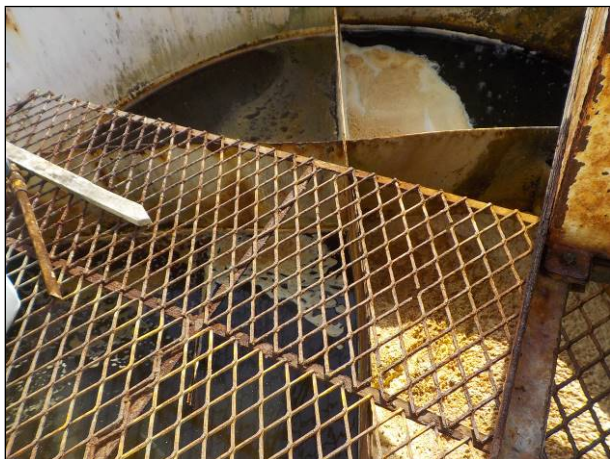
**Figura 29: Estrutura para a floculação no tratamento da água no módulo I, adequada.**

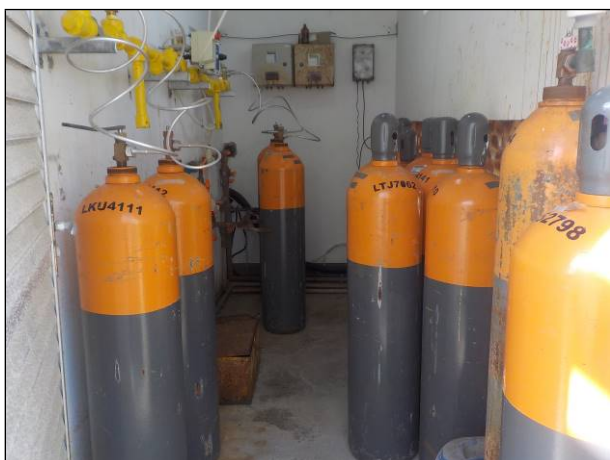
**Figura 37: Cilindros contendo produto para desinfecção utilizado no tratamento da água na ETA Passo de Torres. Satisfatório.**

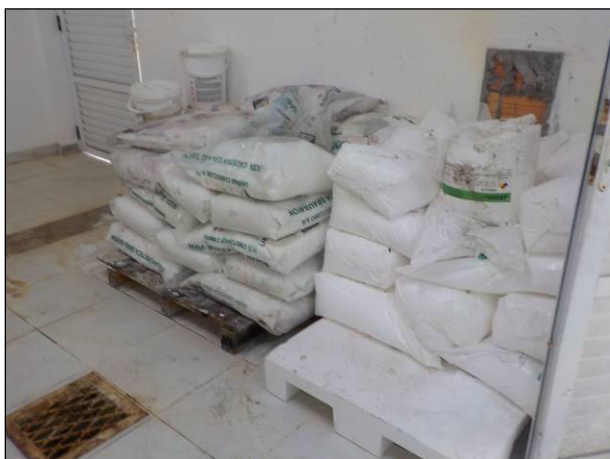
**Figura 39: Armazenamento dos produtos químicos sobre paletes.**

**CONSTATAÇÃO 10:** A unidade de decantação do módulo I da ETA Passo de Torres apresenta coloração escura na água (figura 39), o que pode significar operação inadequada da unidade, carecendo de melhores esclarecimentos.

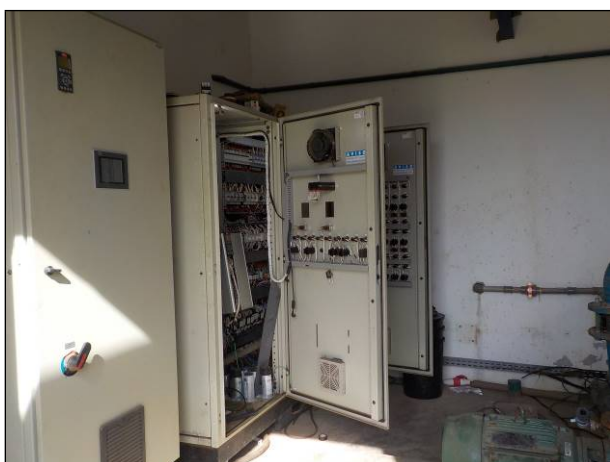
**Figura 45:** Quadro de comando da ERAT 01, adequado.

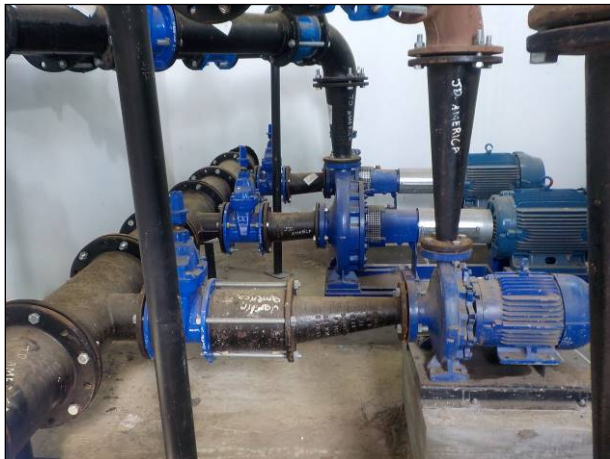
**Figura 47:** Vista geral da ERAT 02, equipamentos adequados e em operação.

**CONSTATAÇÃO 09:** Há uma disposição inadequada dos produtos químicos utilizados para o tratamento da água na ETA Passo de Torres, contato das embalagens com partes úmidas do chão e paredes, tais situações podem ser visualizados nas figuras 47 e 48.

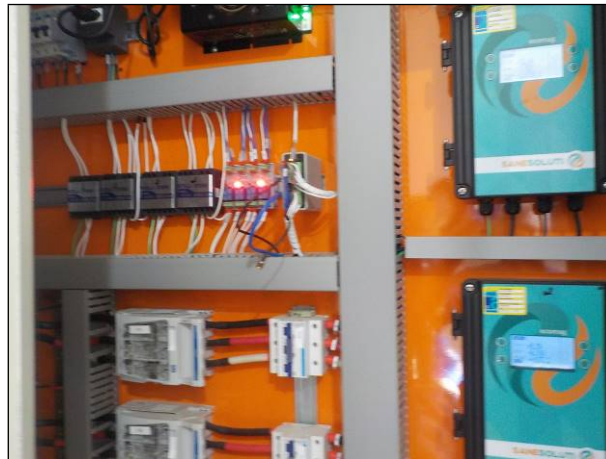
**Figura 48:** Parte do painel de controle disponível junto à ERAT 02.

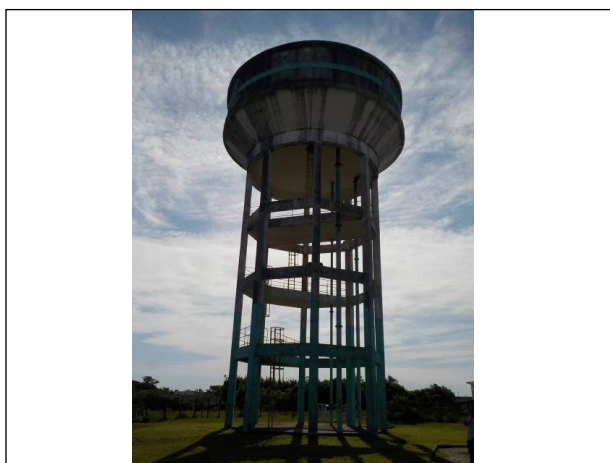
**Figura 51:** Vista geral do reservatório 01, estrutura em condição satisfatória, controle de reservação realizado de forma remota.

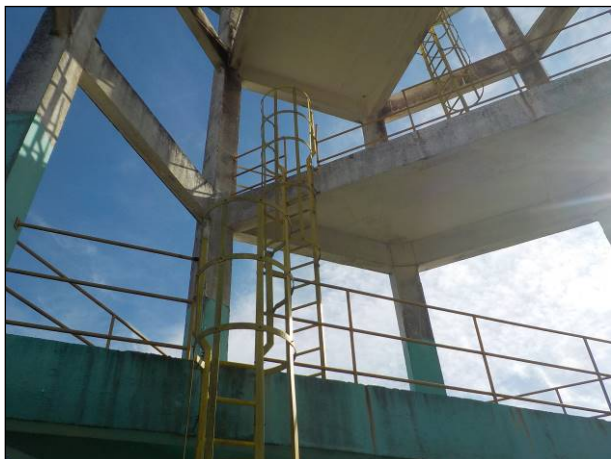
**Figura 53: Detalhe das escadas e guarda-corpo para acesso à seção superior do reservatório 01, condições adequadas.**

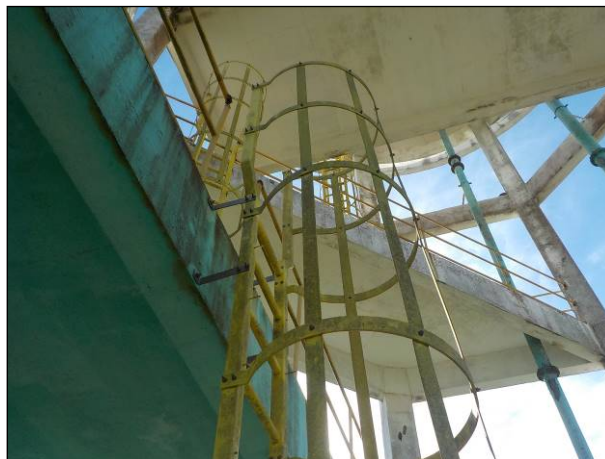
**Figura 54: Detalhe das escadas tipo marinheiro para acessar seção superior do reservatório 01, condições satisfatórias.**

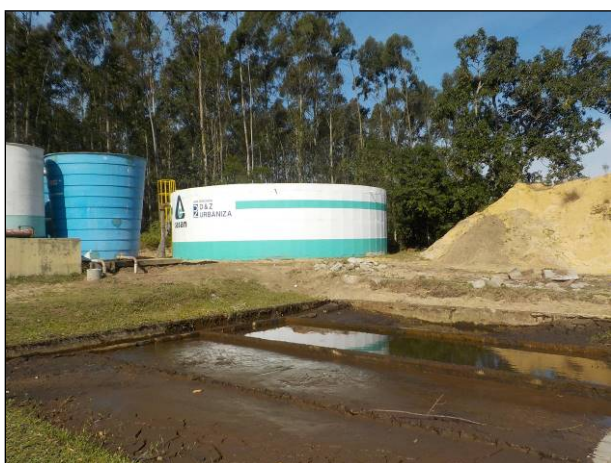
**Figura 55: Vista geral do Reservatório 04, localizado junto à ETA Passo de Torres, boas condições.**

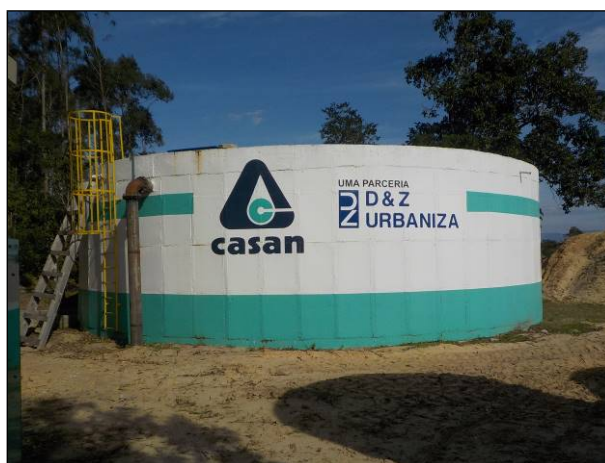
**Figura 56: Vista parcial do Reservatório 04, com capacidade para armazenar 300 m<sup>3</sup> de água tratada, estrutura adequada.**

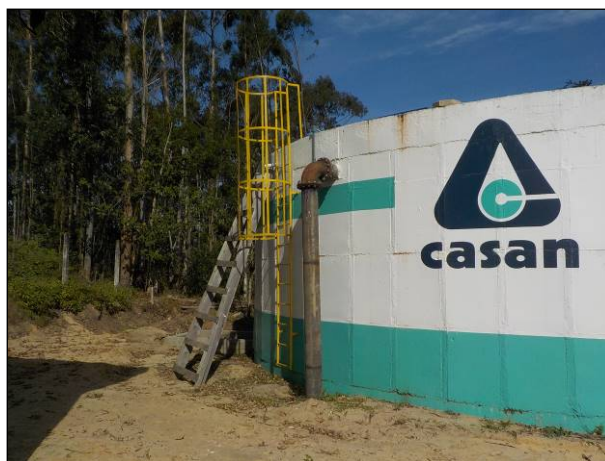
**Figura 58: Vista em detalhe da escada de acesso a parte superior do Reservatório 04, condição satisfatória.**
