AGÊNCIA DE REGULAÇÃO DE
SERVIÇOS PÚBLICOS DE SANTA CATARINA

Auditoria de Fiscalização Programada Operacional no Sistema de Abastecimento de Água de São João do Sul

Relatório de Fiscalização GEFIS nº 016/2023

Município: **SÃO JOÃO DO SUL** / SC

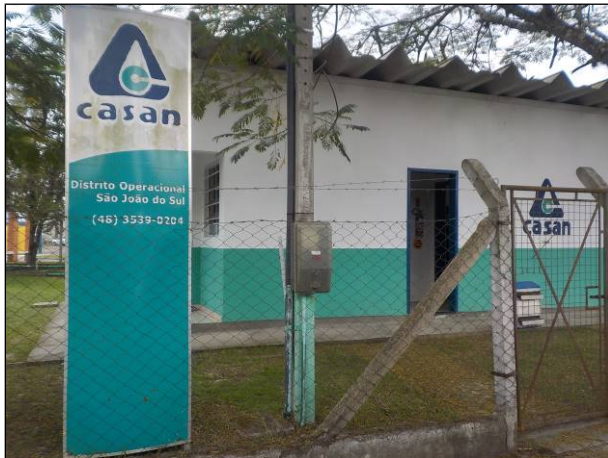
Figura 1: Vista parcial da entrada do Escritório de Atendimento. Adequado acesso a pessoas com mobilidade reduzida e totem indicativo

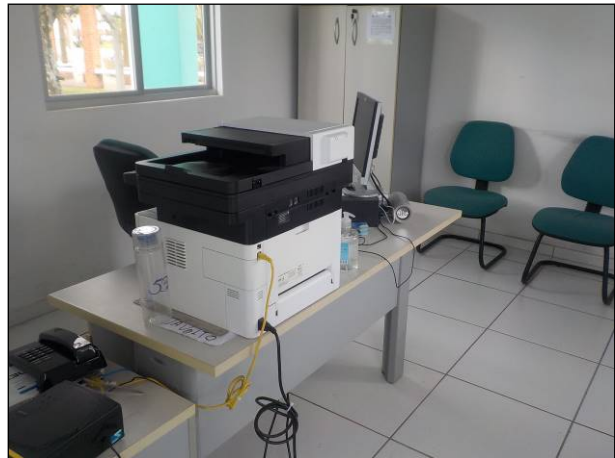
Figura 2: Vista interna de parte da área de atendimento ao público, equipamentos adequados para funcionários e usuários.

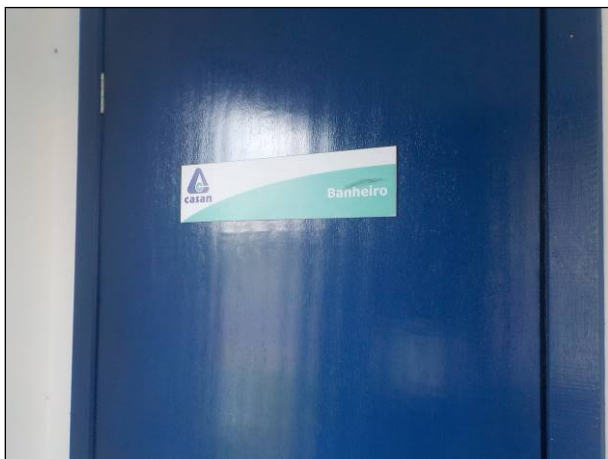
Figura 3: Placa indicativa do banheiro compartilhado entre mulheres e homens, adequada.

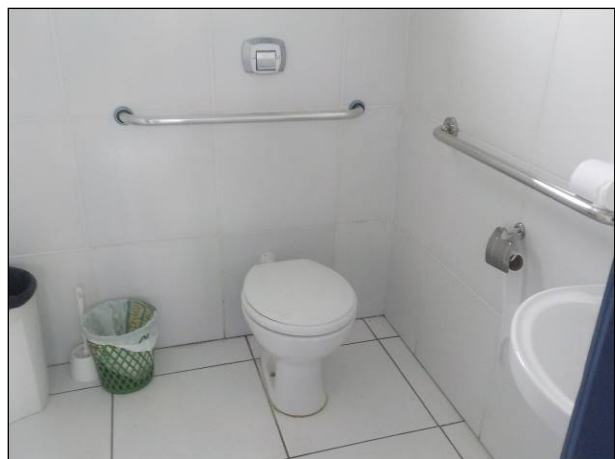
Figura 4: Vista interna do banheiro, adequado.

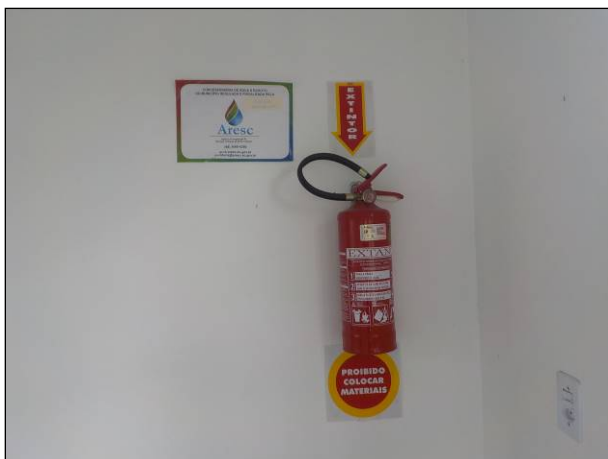
Figura 5: Vista de um dos equipamentos para extinção de incêndio disponível no Escritório. Ao lado, cartaz indicativo da reguladora.

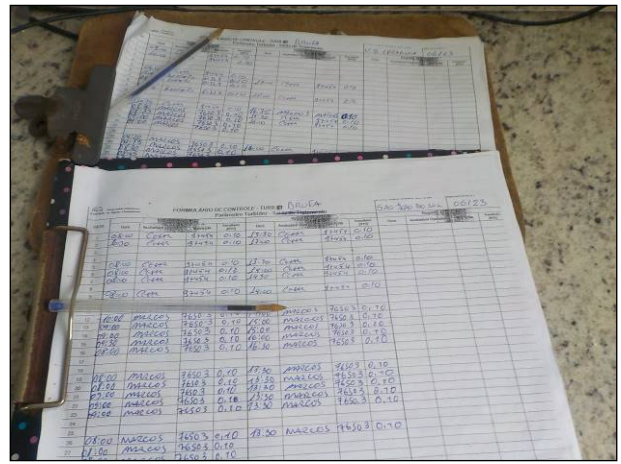
Figura 8: Vista de documento contendo as anotações do operador sobre os parâmetros analisados no laboratório.

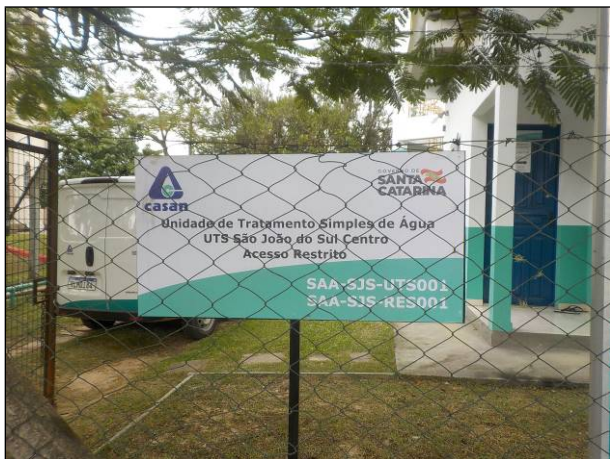
Figura 9: Vista da placa informativa da unidade, boa condição. Local junto ao escritório de atendimento, na rua Jaime Grundle, 120.

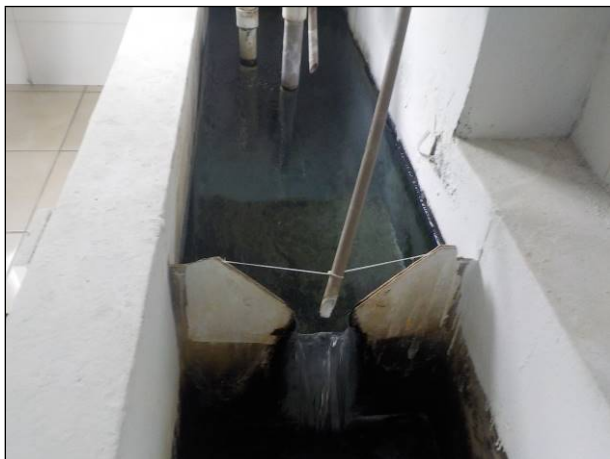
Figura 13: Entrada da água bruta na ETA São João do Sul (unidade de tratamento simplificada), condições satisfatórias.

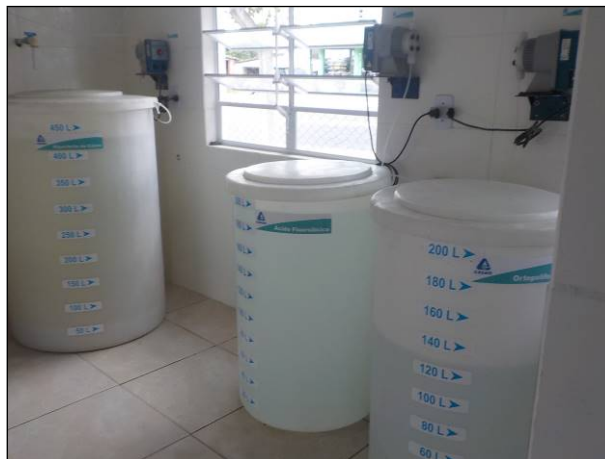
Figura 14: Dosadores e equipamentos para o tratamento da água disponíveis na ETA Central de São João do Sul.

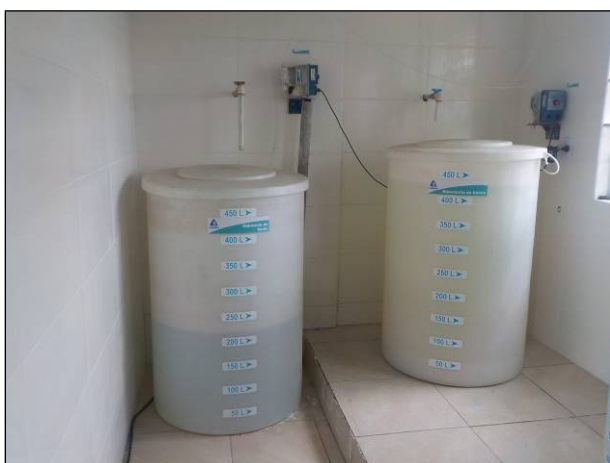
Figura 15: Dosadores e equipamentos para o tratamento da água disponíveis na ETA Central de São João do Sul.

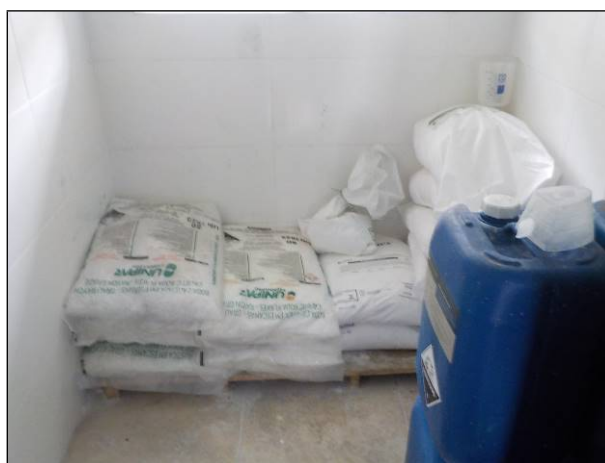
Figura 16: Acondicionamento dos produtos químicos no almoxarifado ETA São João do Sul.

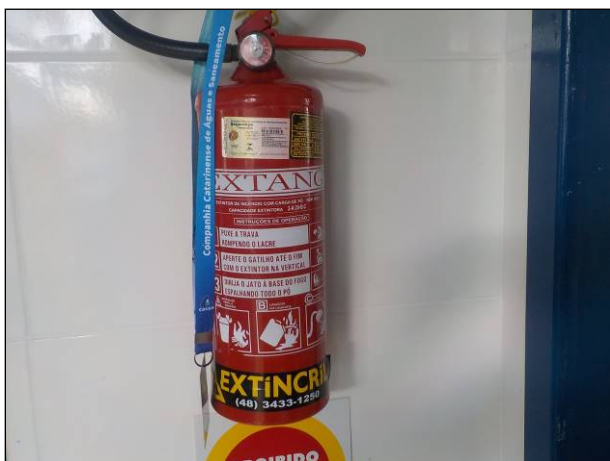
Figura 17: Cilindro contendo pó químico extintor de incêndio em boas condições de uso (pressão, lacre e casco) na ETA São João do Sul.

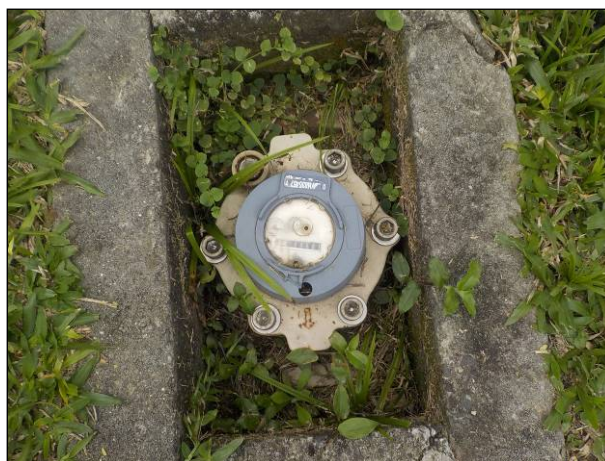
Figura 18: Vista do macromedidor de vazão disponível na entrada do reservatório, boa condição. A unidade possui sistema supervisorio online (telemetria).

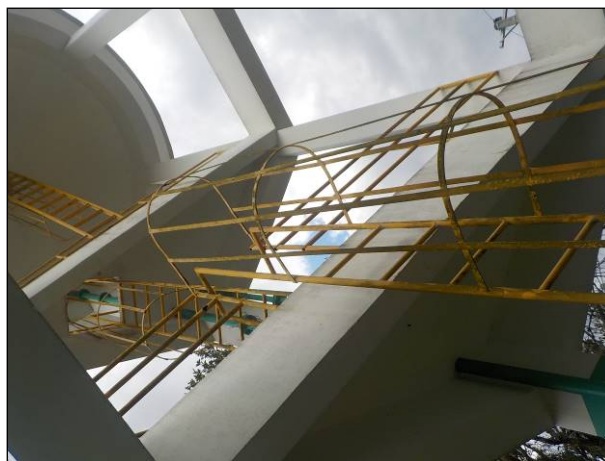
Figura 22 Vista da escada de acesso ao Reservatório R-01, estrutura adequada para o acesso de trabalhador.

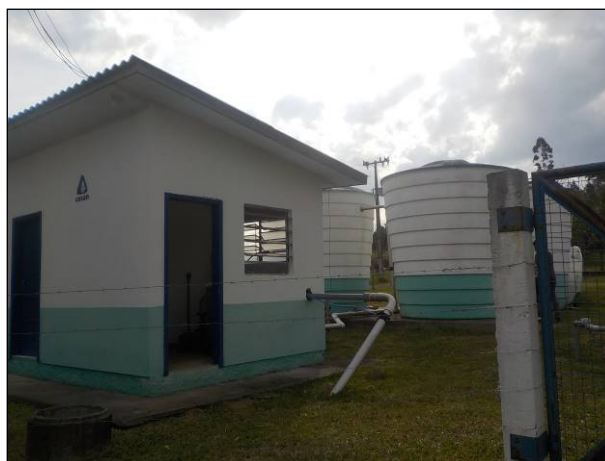
Figura 24: Vista da ETA Vila Santa Catarina a partir da rua de acesso, cercamento adequado e pintura do imóvel adequada.

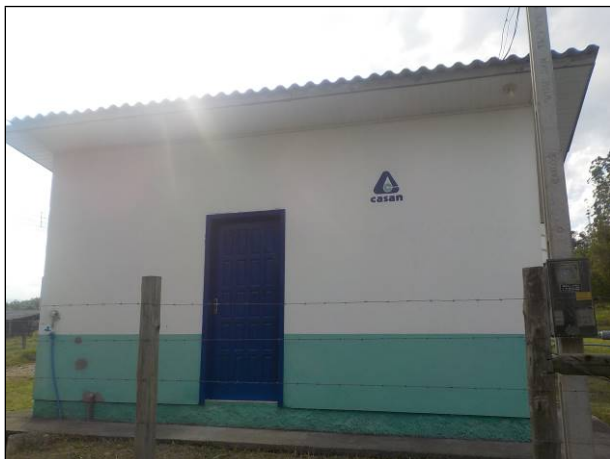
Figura 25: Edificação que comporta os equipamentos de recalque e painel de controle na ETA Vila Santa Catarina em São João do Sul.

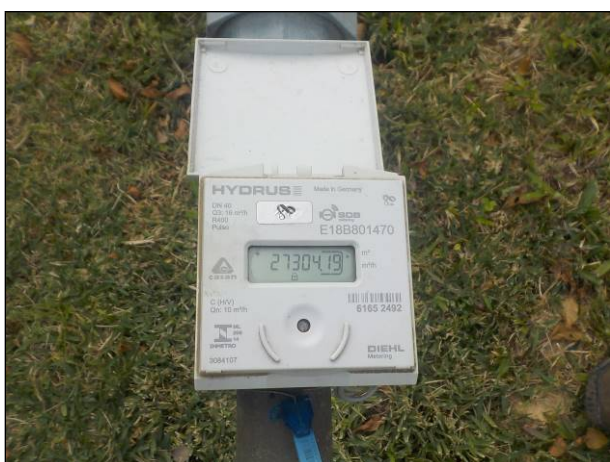
Figura 29: Macromedidor de vazão indicando 27,3 m³/h na saída do poço. Há acompanhamento pelo sistema supervisorio (telemetria).

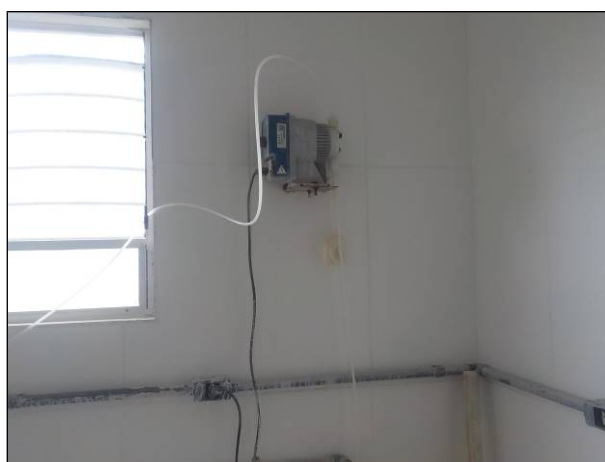
Figura 30: Dosador disponível no local, satisfatório.

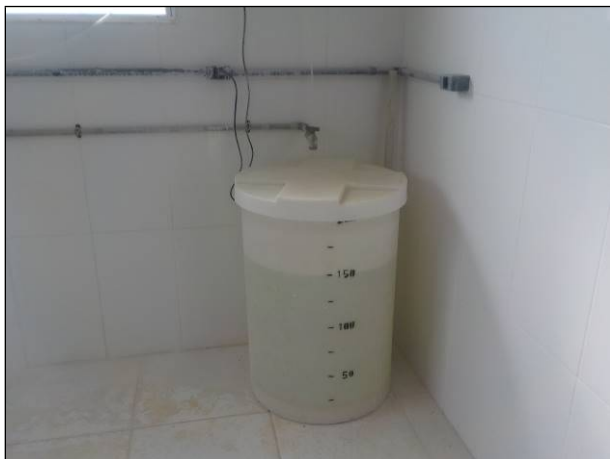
Figura 31: Vista de recipiente contendo a mistura de produtos químicos para o tratamento da água na ETA Vila Santa Catarina.

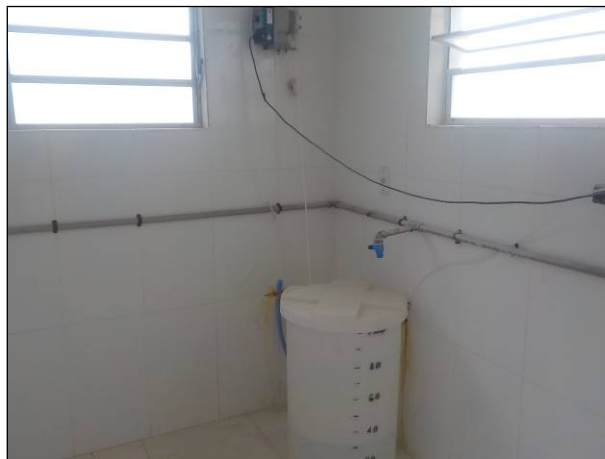
Figura 32: Vista de recipiente com mistura de produtos químicos para tratamento da água na ETA Vila Santa Catarina (UTS).

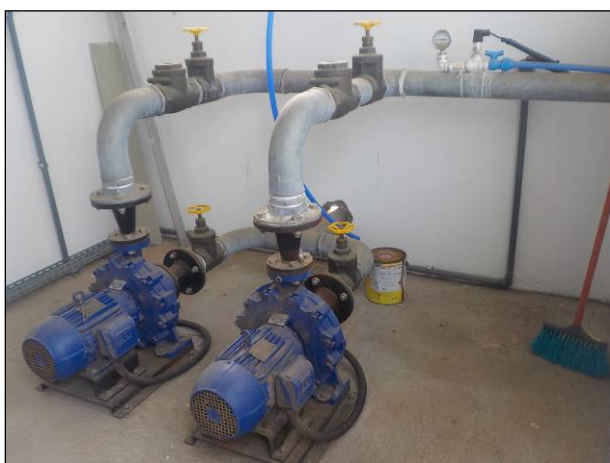
Figura 33: Bombas disponíveis para recalque da água tratada, uma das bombas instaladas é reserva. Satisfatório.

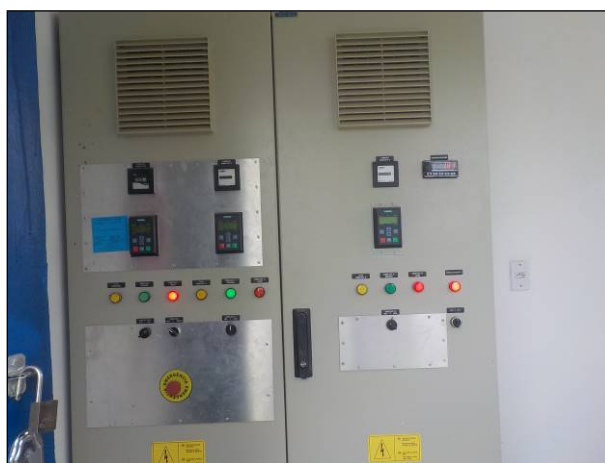
Figura 34: Painel de controle disponível, em funcionamento e satisfatório.

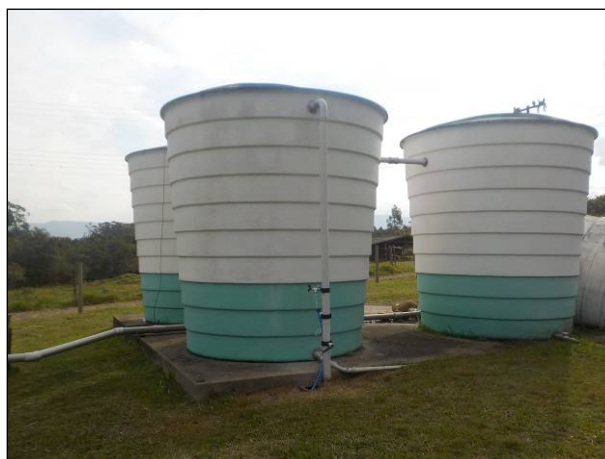
Figura 36: Vista de outro ângulo da reservação de 60 m³ disponível para abastecimento da Vila Santa Catarina.

CONSTATAÇÃO 13: Os Reservatórios R-01 (100 m³), junto ao Escritório de atendimento, e R-02 (60 m³), em Vila Santa Catarina, não estão identificados corretamente, pois as placas estão esmaecidas, tornando difícil a leitura, ou não existem, melhor visualizados nas figuras 21, 35 e 36.

CONSTATAÇÃO 14: Problemas de conservação / manutenção das estruturas físicas – desabamento de uma das unidades de 20 m³ no reservatório R-02 (60 m³), neste também há ausência de guarda-corpo e escada de acesso para as partes superiores (figuras 35 a 36).
