**Relatório de Fiscalização dos Serviços de
Saneamento Básico:
Auditoria de Fiscalização Programada Operacional no Sistema
de Abastecimento de Água de Papanduva**

Diretoria de Saneamento Básico e Recursos Hídricos

Relatório de Fiscalização GEFIS nº 24/2022

Município: **PAPANDUVA** / SC

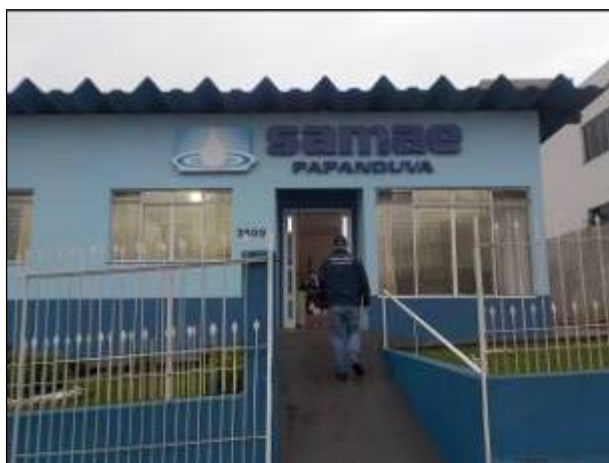
Figura 1: Vista parcial da entrada do escritório de Atendimento. Acesso a pessoas com mobilidade reduzida adequado.

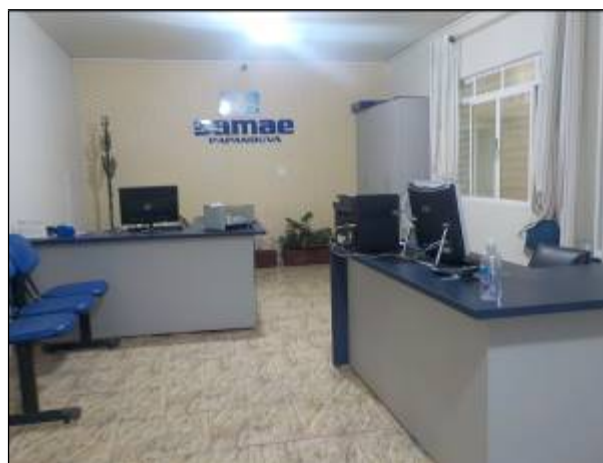
Figura 2: Vista interna da área de atendimento ao público, equipamentos adequados para funcionários e usuários.

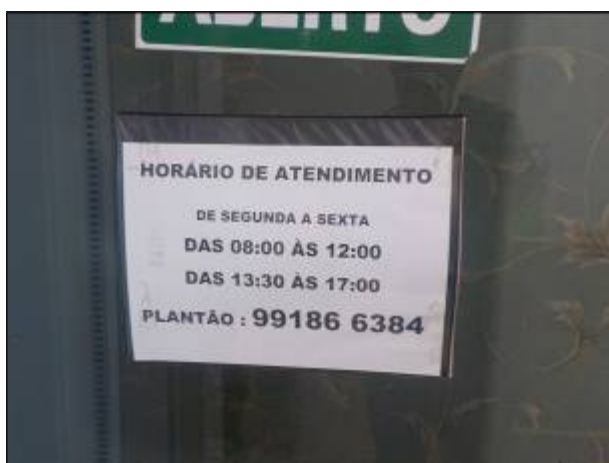
Figura 3: Placa afixada na porta da unidade contendo o horário de atendimento ao público e contato.

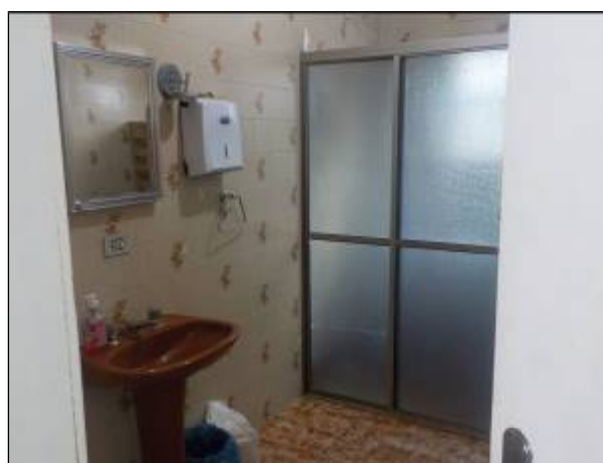
Figura 4: Vista geral do banheiro compartilhado no interior do Escritório de Atendimento no SAA Papanduva.

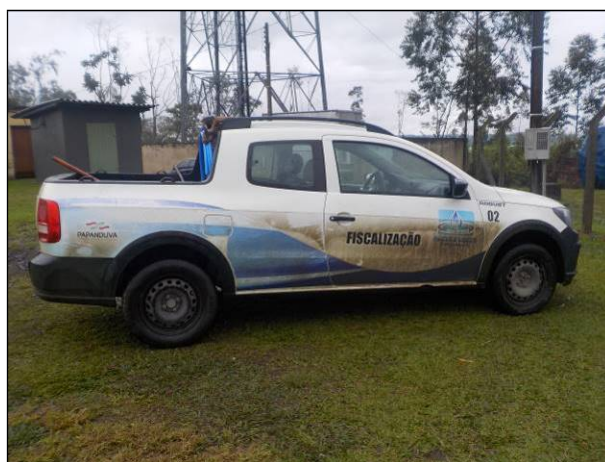
Figura 8: Imagem de um dos veículos disponíveis para os trabalhadores no SAA Papanduva.

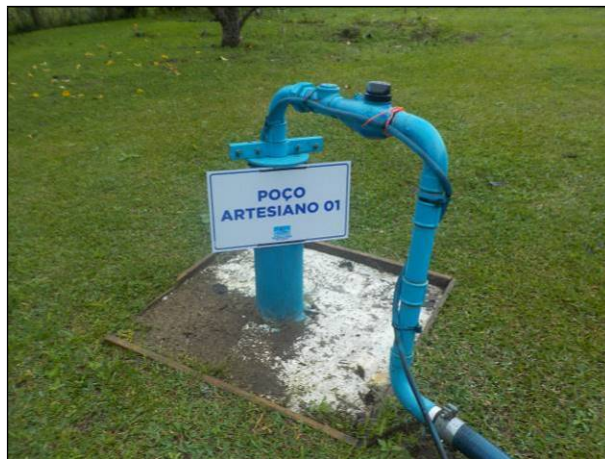
Figura 10: Vista do equipamento em detalhe, boas condições de funcionamento e placa indicativa adequada.

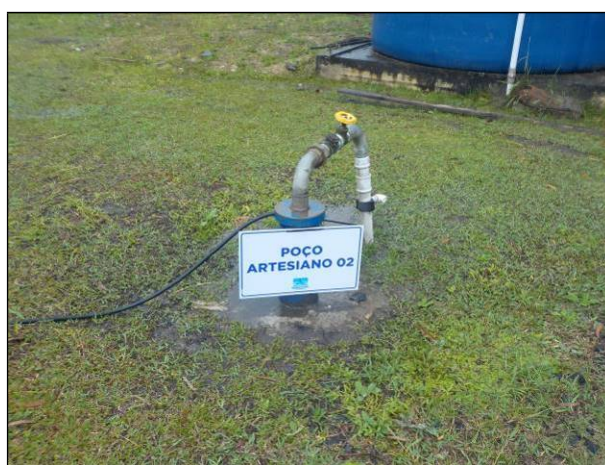
Figura 12: Vista em detalhe do Poço 02, placa indicativa da unidade em conformidade e em funcionamento.

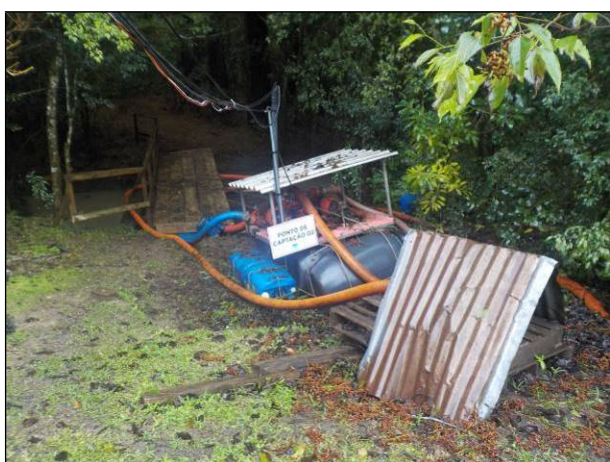
Figura 13: Local onde estão os equipamentos para captura e adução da água bruta captada no rio São Pedro.

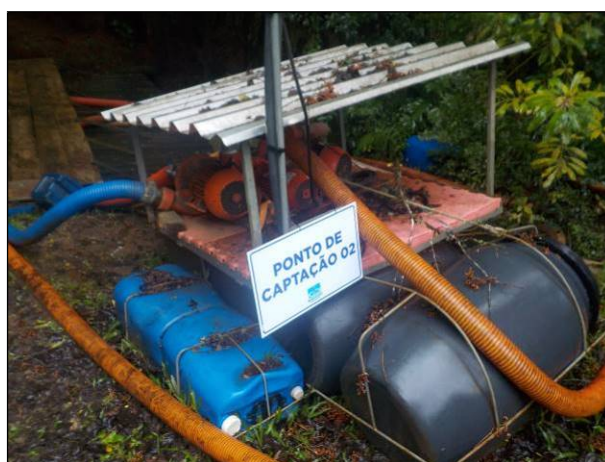
Figura 14: Vista em detalhe dos equipamentos protegidos da captação no rio São Pedro, local dentro do terreno da ETA Papanduva. Placa em conformidade.

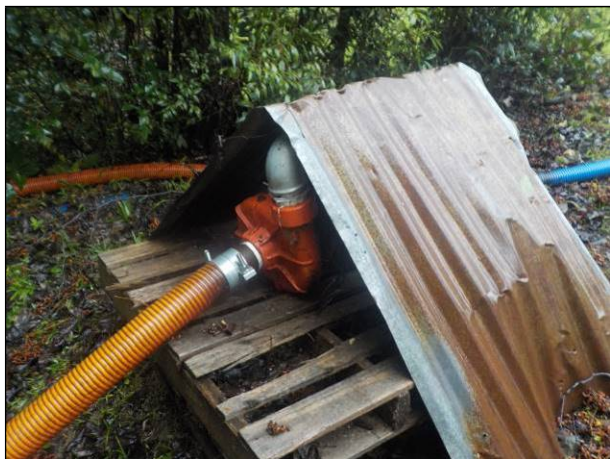
Figura 15: Local onde estão os equipamentos de adução da água bruta no rio São Pedro para o tratamento na ETA.

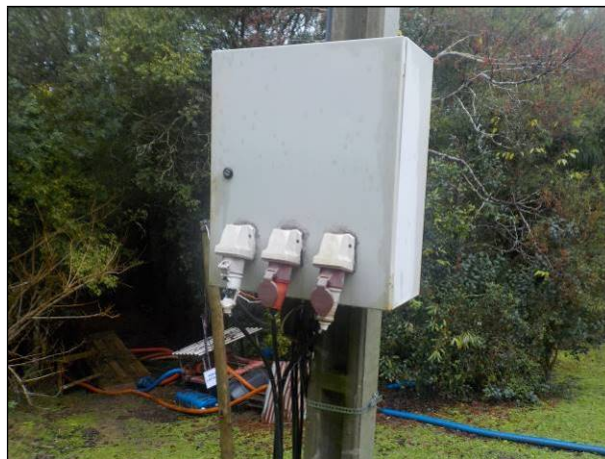
Figura 16: Instalação elétrica para o funcionamento da captação de água bruta no ponto 02, rio São Pedro.

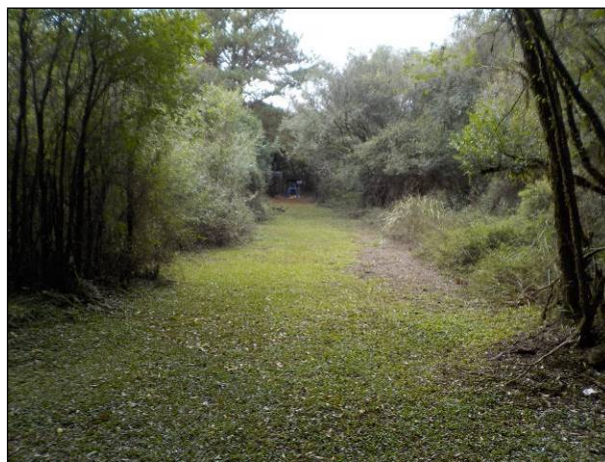
Figura 20: Vista do acesso ao ponto de captação 01, rio São João, no dia 14/06/2022, após as chuvas terem cessado, condições satisfatórias com tempo seco.

CONSTATAÇÃO 08: O acesso à captação superficial no rio São João esteve alagada na primeira visita fiscalizatória, assim constatou-se que o acesso é precário e precisa ser melhorado, incluindo a passagem sobre o rio São Pedro (captação 02) que não contempla guarda-corpo e segurança para quem a atravessa e o caminho até o ponto de captação no rio São Pedro, como visualizados nas figuras 17 a 20.

DETERMINAÇÃO 08: O acesso à captação 01 no rio São João, incluindo a passagem sobre o rio São Pedro, deve ser melhorada para que os operadores possam acessar o local em todos os momentos, inclusive quando houver grande volume de chuva e outras intempéries (figuras 17 a 20).

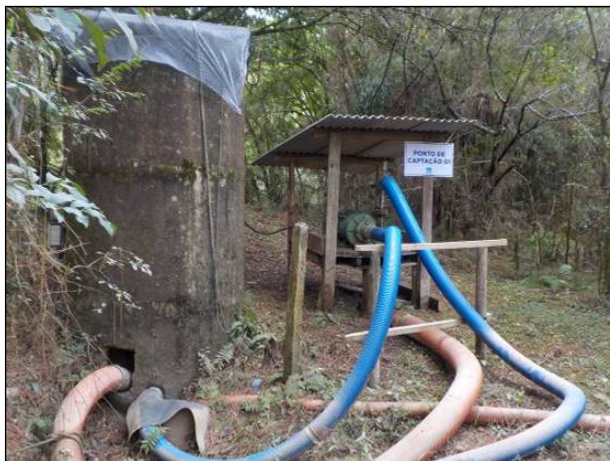
Figura 21: Equipamentos disponíveis para captação e adução da água no ponto de captação no rio São João, dia 14/06/2022. Placa indicativa adequada.

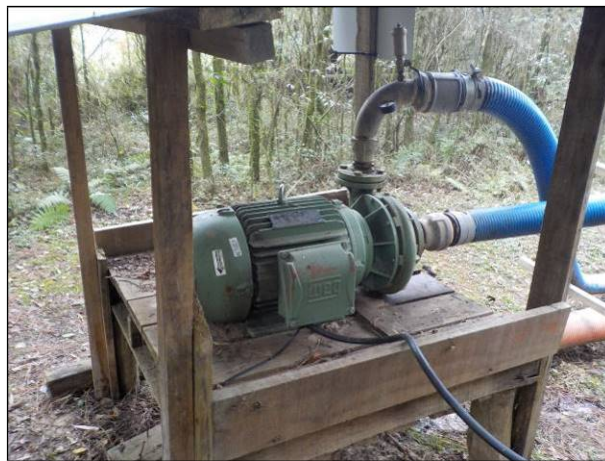
Figura 22: Detalhe do motorbomba utilizado na captação 01, condições satisfatórias de limpeza e proteção contra intempéries moderadas.

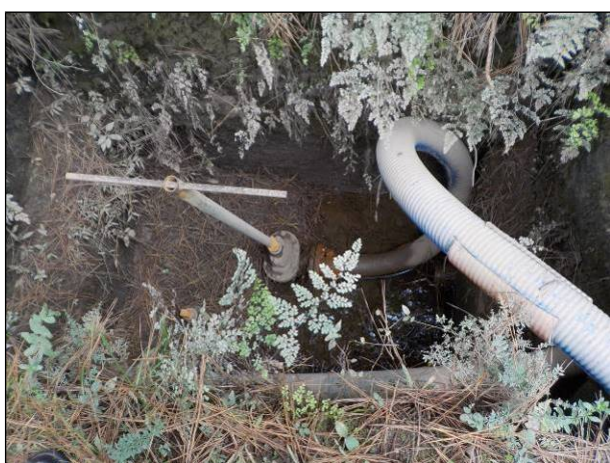
Figura 23: Equipamentos disponíveis na captação 01, satisfatório.

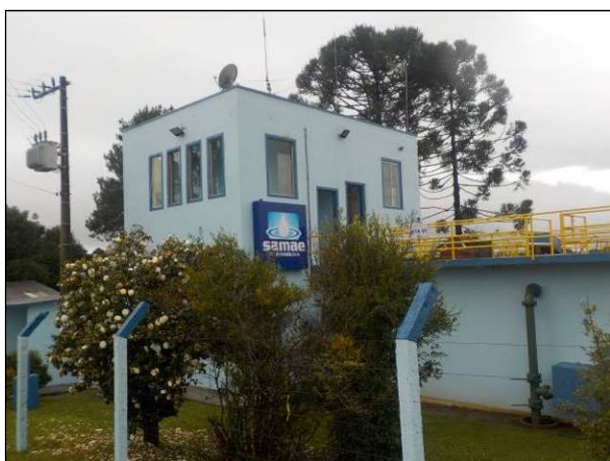
Figura 25: Vista da edificação onde ficam os operadores da ETA Papanduva e parte da área de tratamento (à direita).

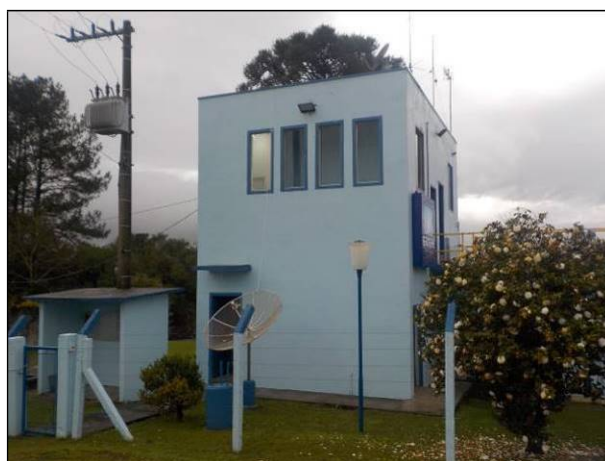
Figura 26: Edificação na ETA e parte do cercamento e portão de entrada, estrutura em boas condições de conservação, pintura e limpeza.

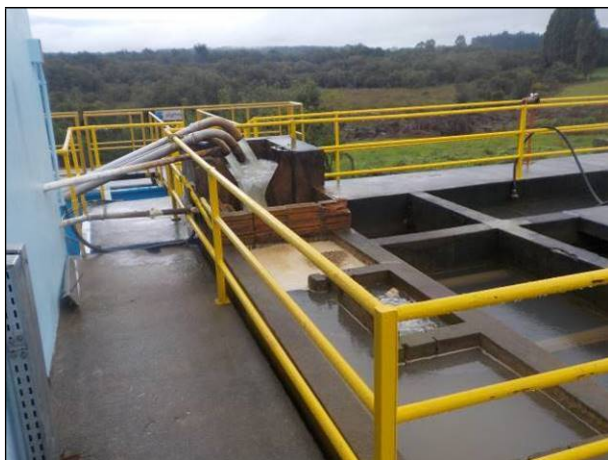
Figura 29: Vista da parte principal da ETA, denominada ETA 1, boas condições de segurança e funcionamento.

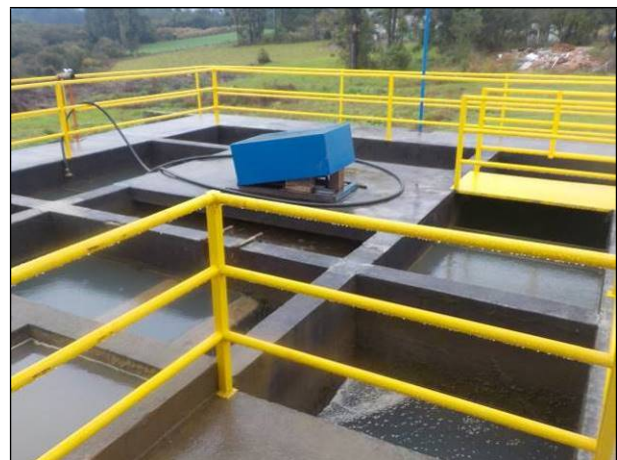
Figura 30: Vista de parte da ETA, denominada ETA 1, boas condições para operação.

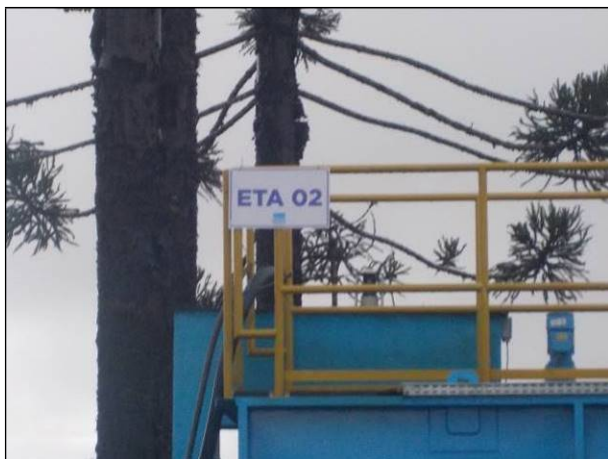
Figura 31: Vista de placa informativa da unidade auxiliar denominada ETA 2, localizada junto à ETA 1

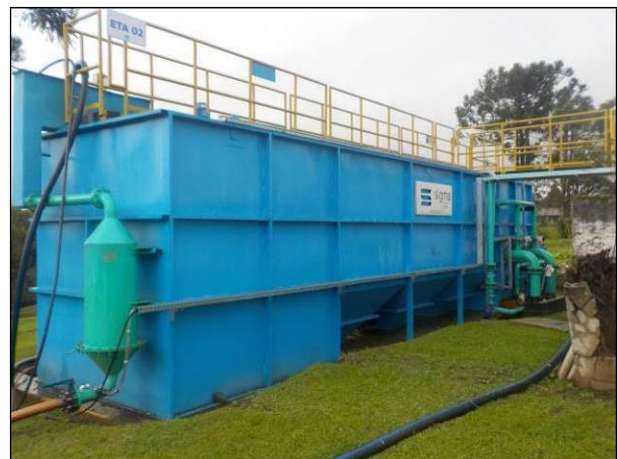
Figura 32: Vista geral da ETA 2, auxiliar à ETA 1, boas condições para operação.

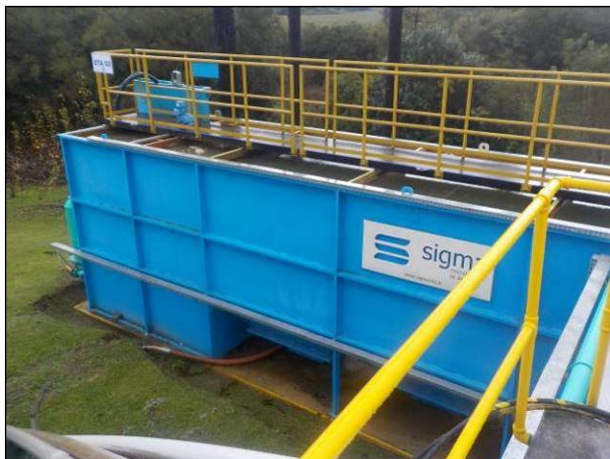
Figura 33: ETA auxiliar vista a partir da ETA 1, boas condições de operação e segurança, incluindo guarda-corpos.

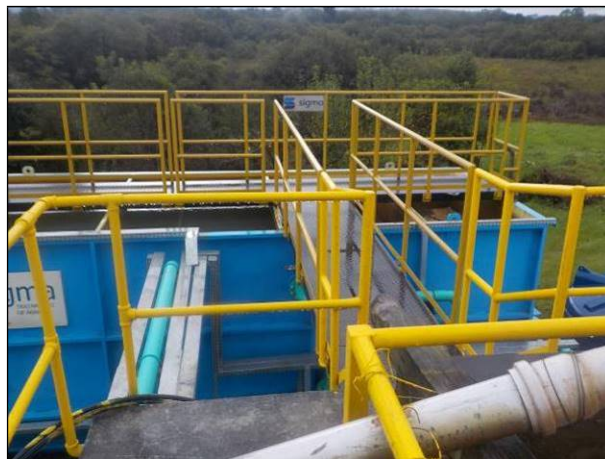
Figura 34: Vista do acesso entre as ETAs e das tubulações que as conectam, condições satisfatórias.

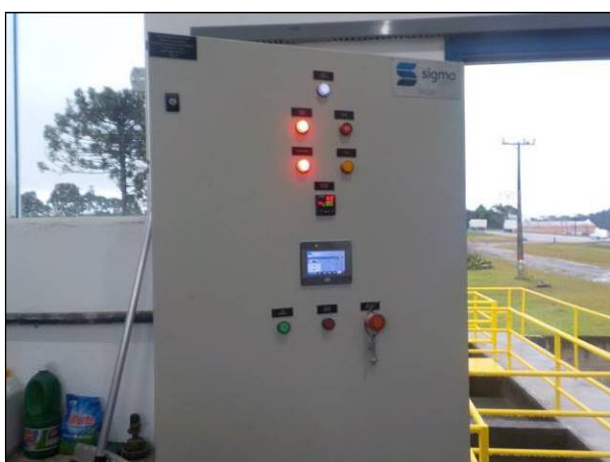
Figura 35: Painel de controle das unidades, boas condições e em funcionamento.

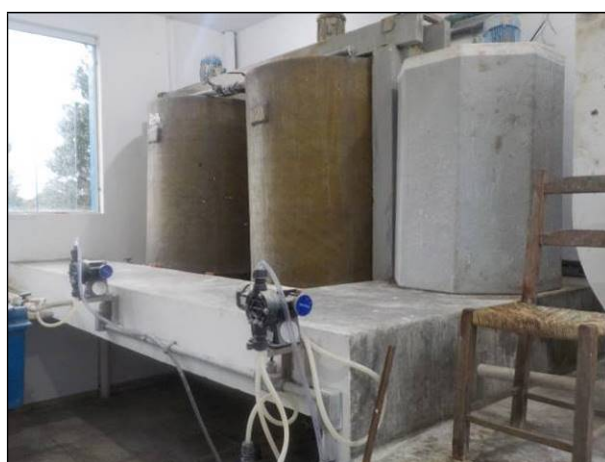
Figura 36: Equipamentos de mistura dos produtos químicos para tratamento da água e bom bombas dosadoras em bom estado na ETA Papanduva.

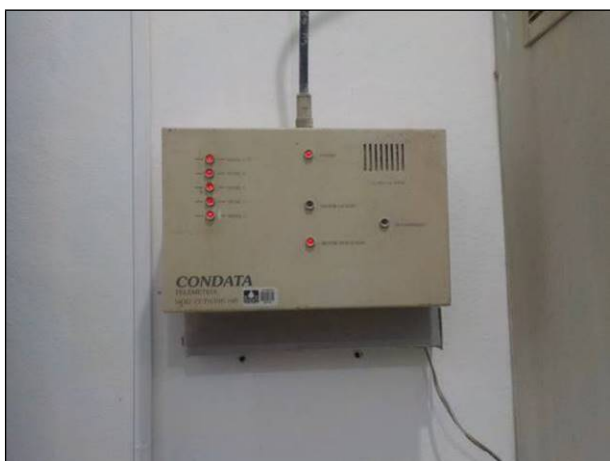
Figura 37: Sistema de monitoramento remoto da unidade, conexão com os demais sistemas e com o Escritório, em funcionamento.

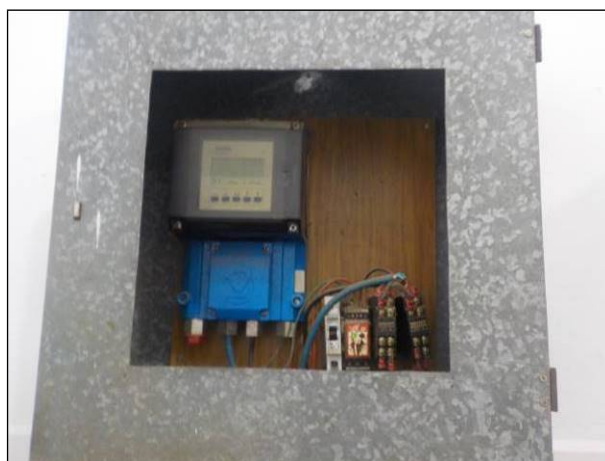
Figura 38: Equipamento disponível na ETA Papanduva, condições satisfatórias.

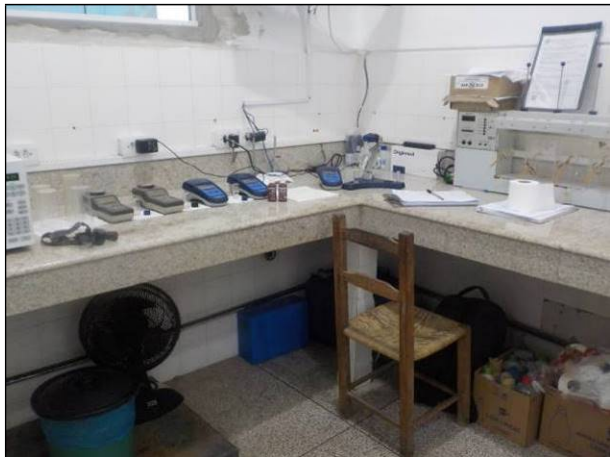
Figura 39: Laboratório para análises dos parâmetros da água bruta e tratada no SAA Papanduva. Mobiliário em condições insatisfatórias, principalmente falta de armários para armazenagem dos equipamentos e cadeiras inadequadas para o trabalho.

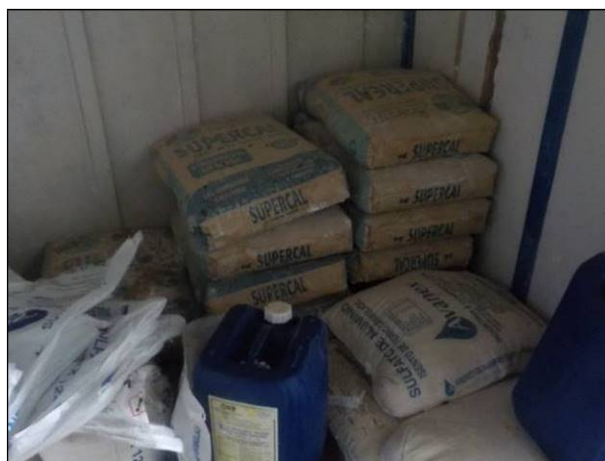
Figura 42: Detalhe dos produtos químicos armazenados em local improvisado e sem separação ou organização.

CONSTATAÇÃO 09: O armazenamento dos produtos químicos na ETA Papanduva está em desconformidade com as normas vigentes, estando exposto a umidade e em local pouco adequado para a conservação de suas propriedades (figuras 41 e 42).

DETERMINAÇÃO 09: Os produtos químicos dispostos em local inadequado (figuras 41 e 42) devem ser colocados em local adequado e organizado na própria ETA Papanduva ou em local temporário definido pela Concessionária; deve estar protegido da umidade, ventilado e sem contato direto com o piso.

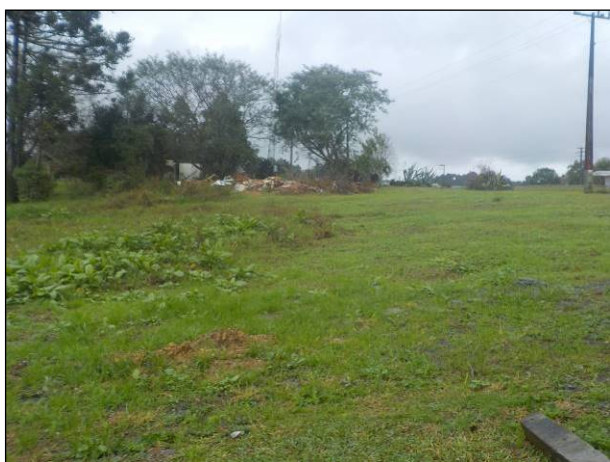
Figura 43: Vista do terreno adjacente à ETA Papanduva, local que poderá ser utilizado para construção de novo almoxarifado.

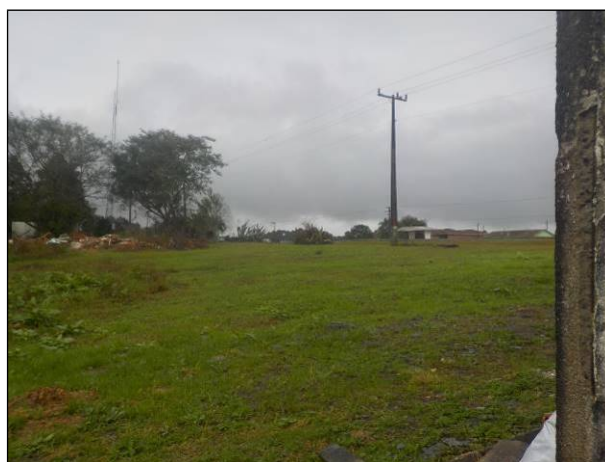
Figura 44: Vista do terreno adjacente à ETA, local que deve ser utilizado para futura implantação de almoxarifado, ao fundo está a rodovia BR-116.

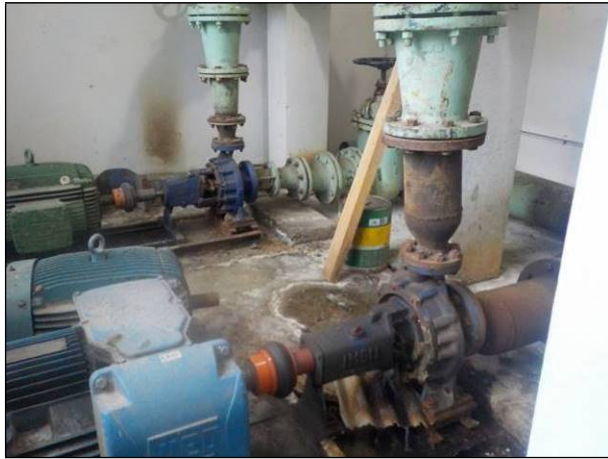
Figura 45: Vista da ERAT ETA, em funcionamento.

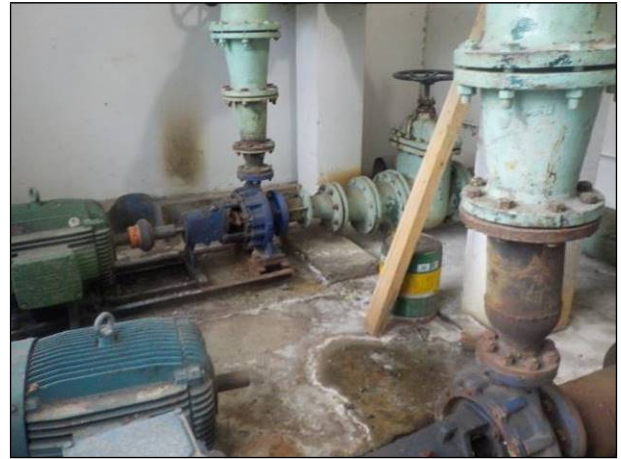
Figura 46: Imagem da ERAT ETA, equipamentos em condições satisfatórias.

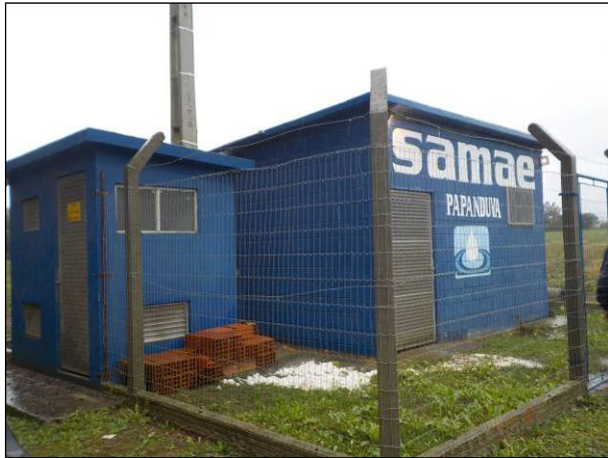
Figura 47: Vista externa da ERAT Motor Intermediário, cercamento e pintura adequados.

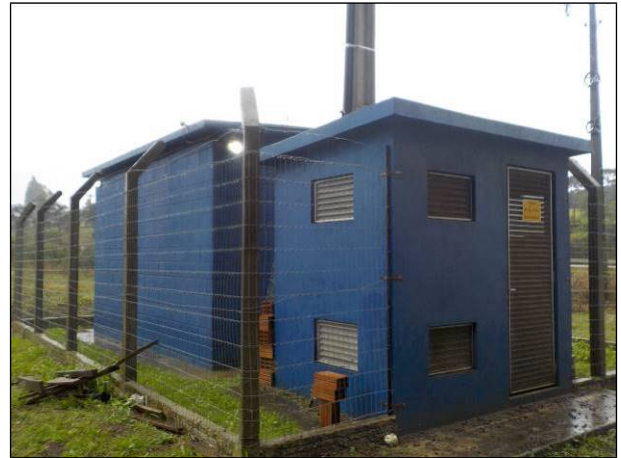
Figura 48: Vista da parte externa e cercamento da ERAT Motor Intermediário, boas condições.

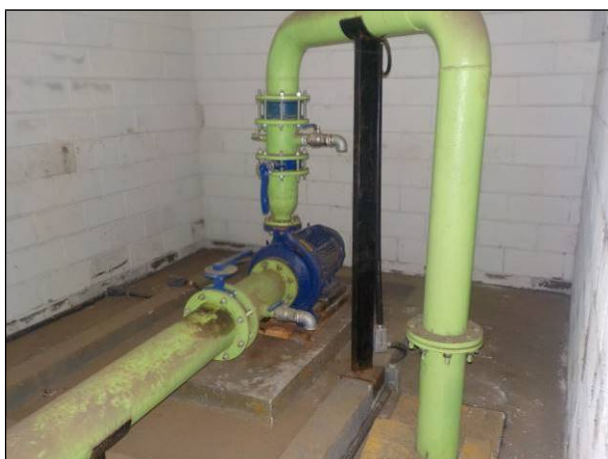
Figura 49: Vista interna da ERAT Motor Intermediário, condições satisfatórias.

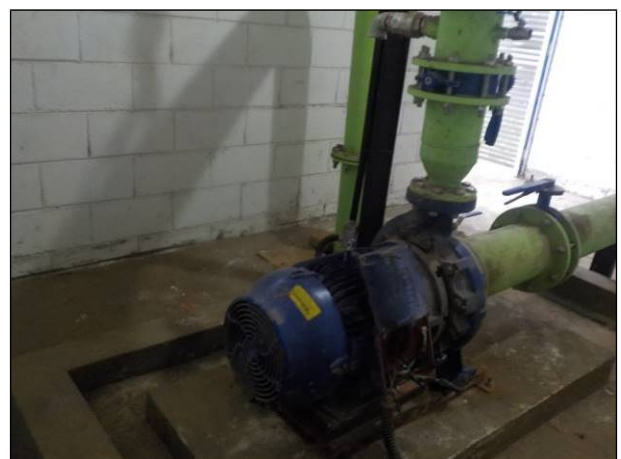
Figura 50: Vista interna da ERAT Motor Intermediário, condições satisfatórias.

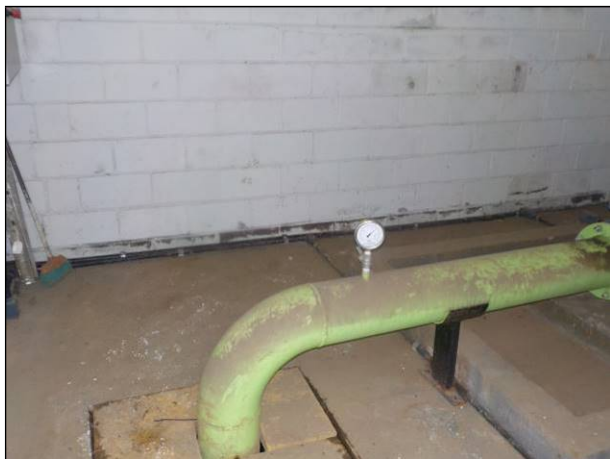
Figura 51: Vista interna da ERAT Motor Intermediário, condições satisfatórias.

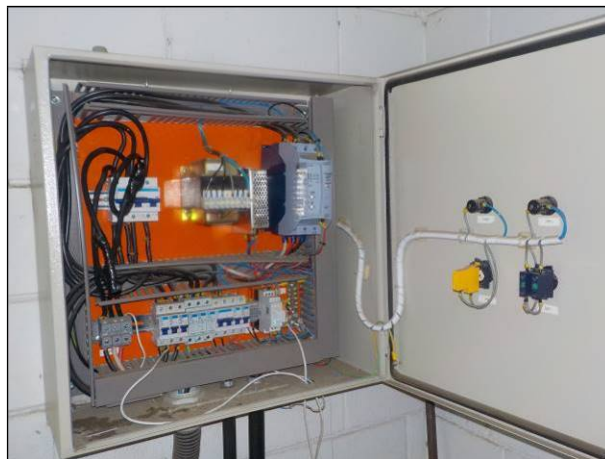
Figura 52: Vista do Painel de Controle na unidade, equipamentos em boas condições.

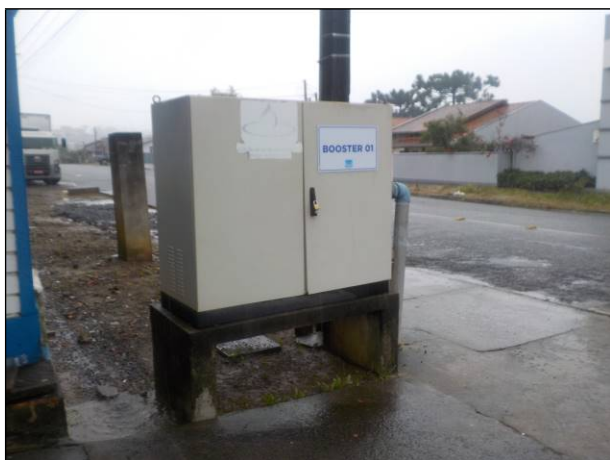
Figura 53: Vista externa frontal do booster 01, identificada e protegida, situada na esquina das ruas Jorge Lacerda e José Zadorosny.

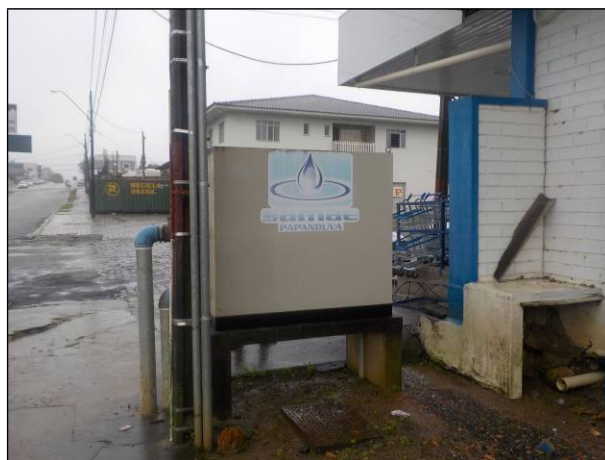
Figura 54: Vista externa traseira do booster 01, identificada e protegida.

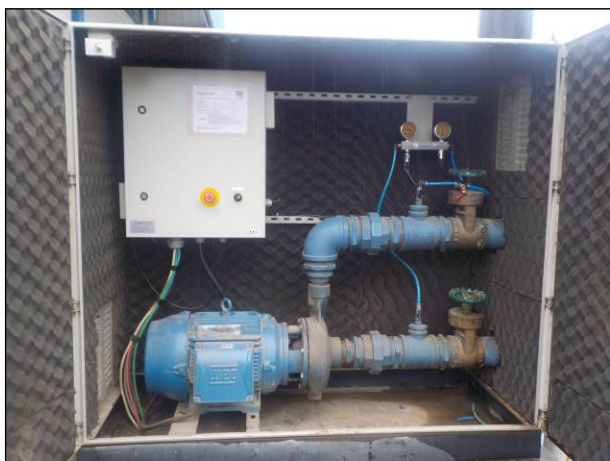
Figura 55: Vista do motorbomba disponível na unidade booster 01, boas condições.

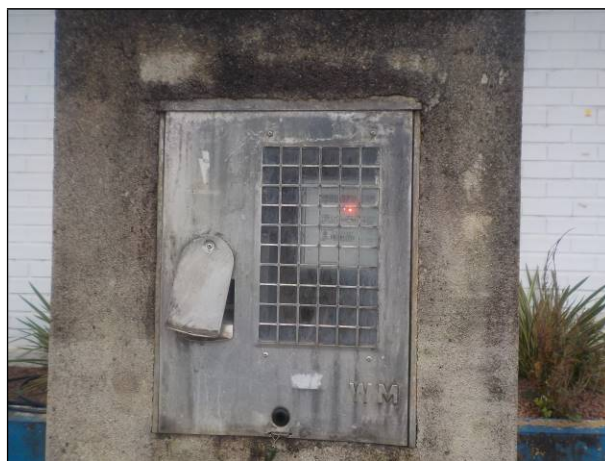
Figura 56: Vista do painel elétrico disponível na unidade booster 01.

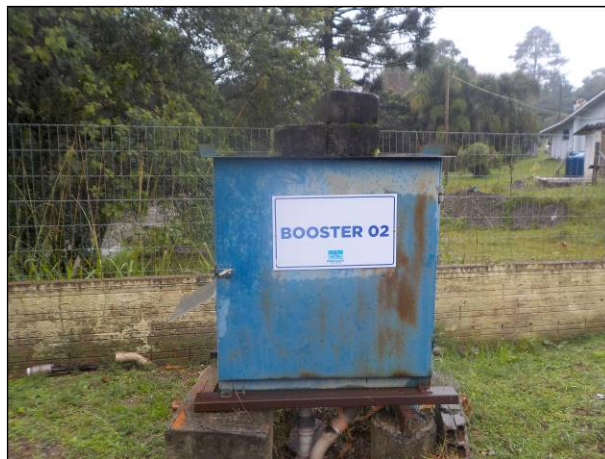
Figura 58: Vista do *booster* 02, placa indicativa e cadeado instalado adequadamente, embora a condição da estrutura esteja inadequada.

CONSTATAÇÃO 11: As unidades denominadas *Booster 02* (figuras 57 e 58), *Booster 03* (figura 60), *Booster 04* (figura 63) e *Booster 06* (figura 69) com estrutura e limpeza do entorno insatisfatórias, embora seus componentes internos estejam em funcionamento, esta situação causa insegurança para o funcionamento do SAA e para os trabalhadores e populares que se aproximam das unidades.

DETERMINAÇÃO 11: Deve haver a adequação ou troca da estrutura do *Booster* 02 (figuras 57 e 58) para que haja maior segurança no local e seu entorno, incluindo a limpeza.

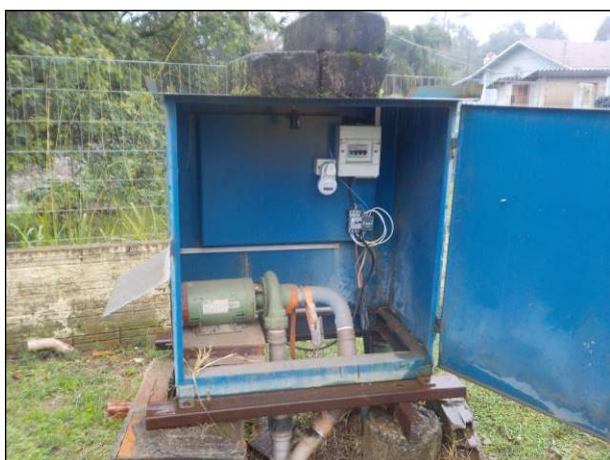
Figura 59: Vista interna do motorbomba disponível no *booster* 02, condições satisfatórias.

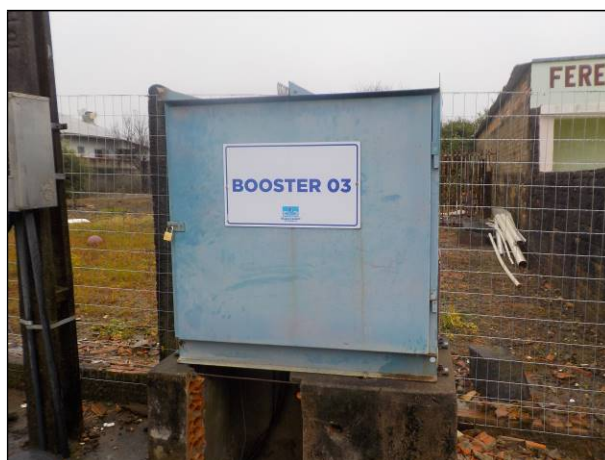
Figura 60: Vista do *booster* 03, placa indicativa da unidade satisfatória, porém estrutura em condições insatisfatórias na rua Ladislau Tabalipa, incluindo limpeza do entorno.

DETERMINAÇÃO 12: Deve haver a adequação ou troca da estrutura do *Booster* 03 (figura 60) para que haja maior segurança no local e seu entorno, incluindo a limpeza.

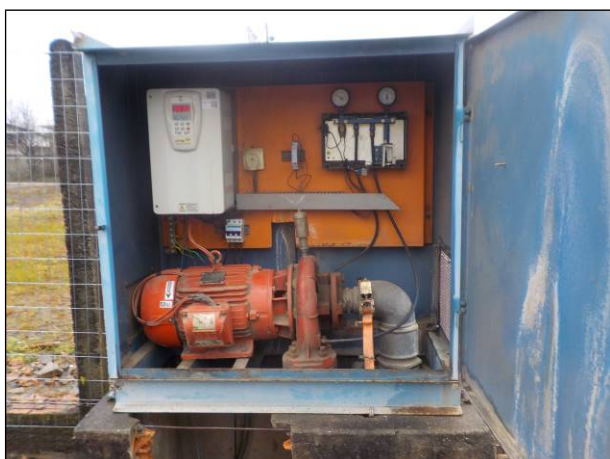
Figura 61: Vista interna do *booster* 03, motorbomba e demais equipamentos em boas condições e em funcionamento.

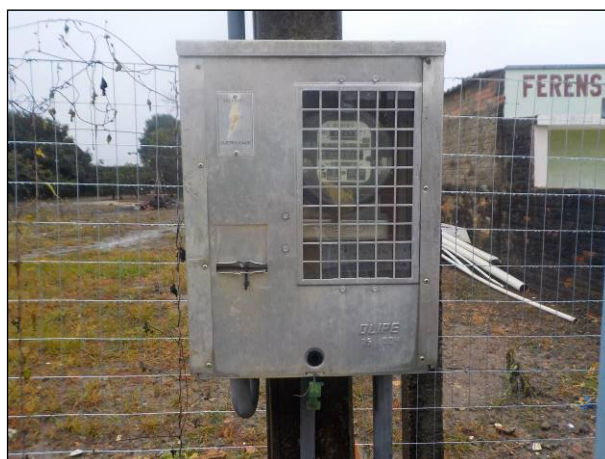
Figura 62: Vista do painel elétrico junto ao *booster* 03, sem cadeado e em boas condições.

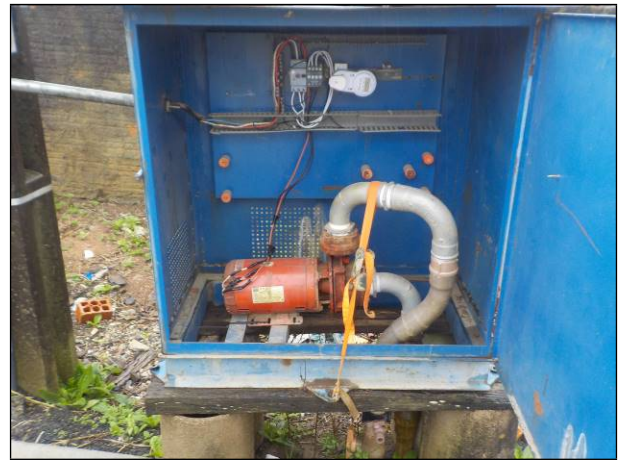
Figura 64: Vista interna do *booster* 04, condições satisfatórias do equipamento para recalque da água tratada.

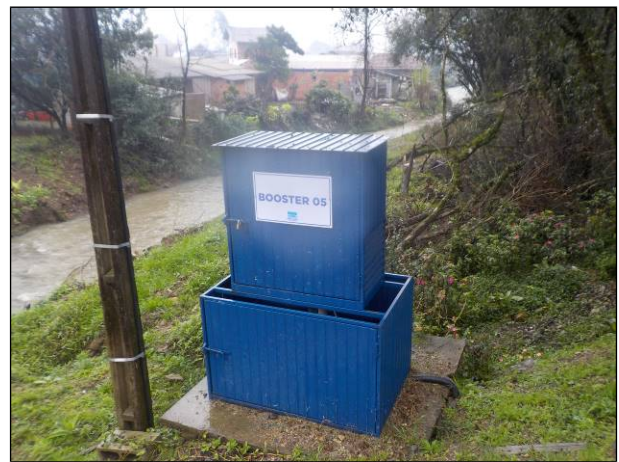
Figura 66: Vista do *booster* 05, na rua José Reva, boa estrutura incluindo placa de identificação e cadeado.

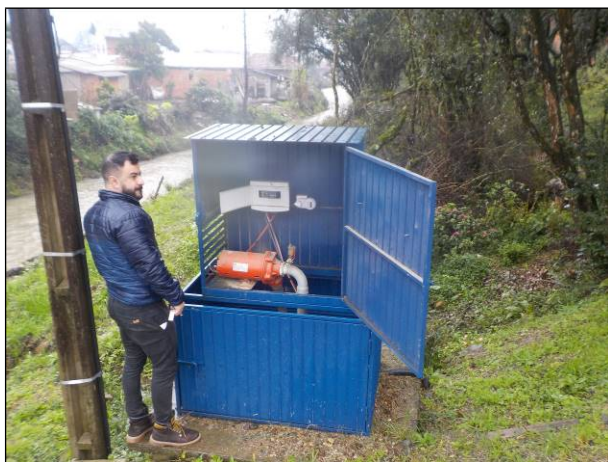
Figura 67: Vista interna da unidade, boas condições.

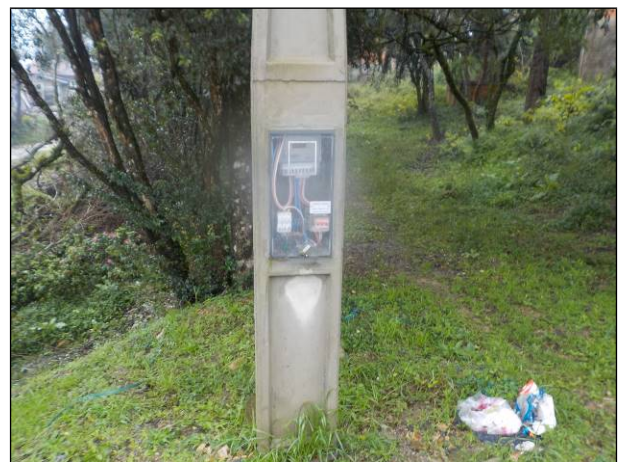
Figura 68: Vista do painel elétrico na unidade *booster* 05, boas condições.

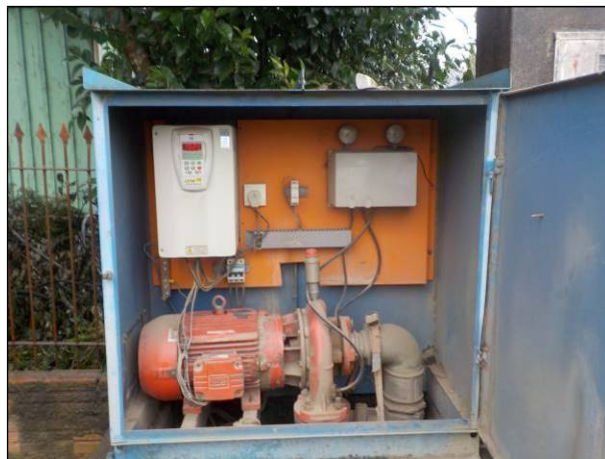
Figura 70: Vista do *booster* 06, boas condições de funcionamento.

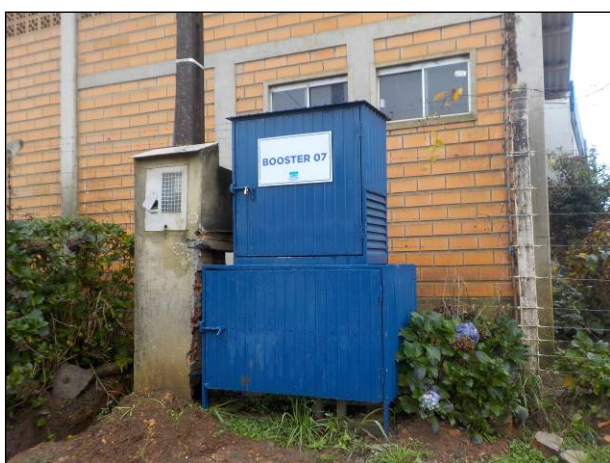
Figura 71: Vista da estrutura do *booster* 07, localizado na Estrada São Tomaz, condições satisfatórias da estrutura, pintura e placa.

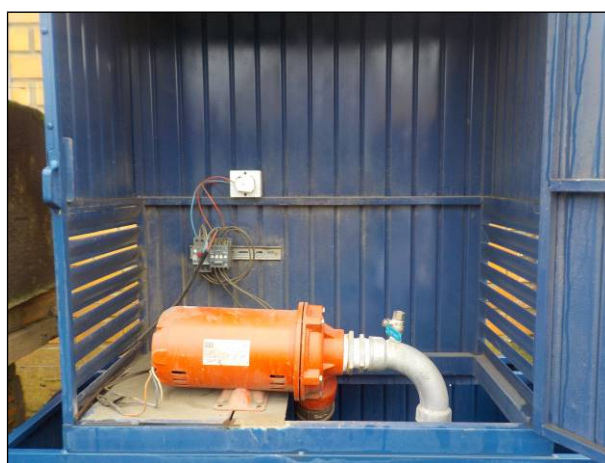
Figura 72: Vista do motorbomba, condições satisfatórias.

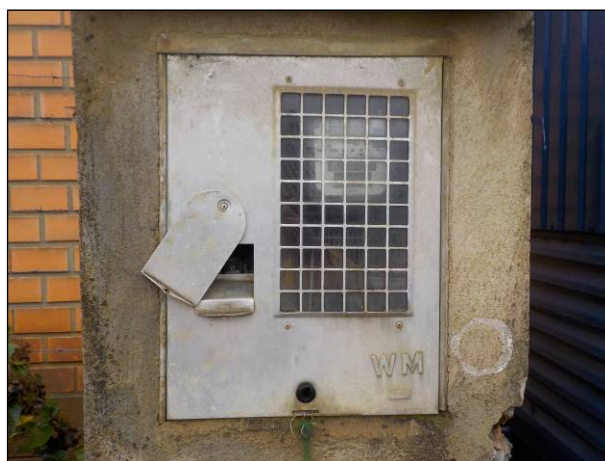
Figura 74: Painel elétrico disposto junto ao *booster* 07, sem cadeado.

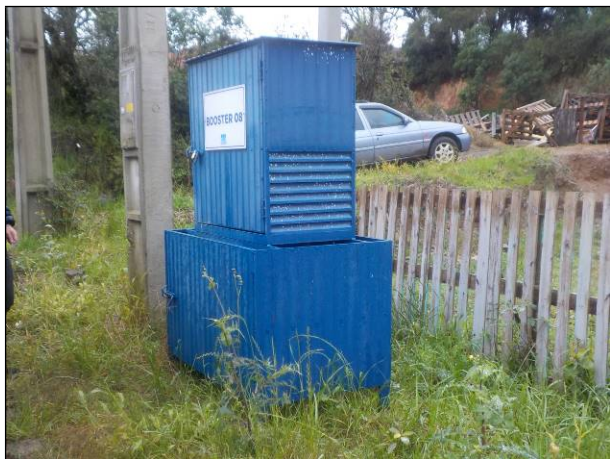
Figura 75: Vista da estrutura do *booster* 08, situado na rua Jair Damaso da Silveira, boas condições da estrutura e entorno.

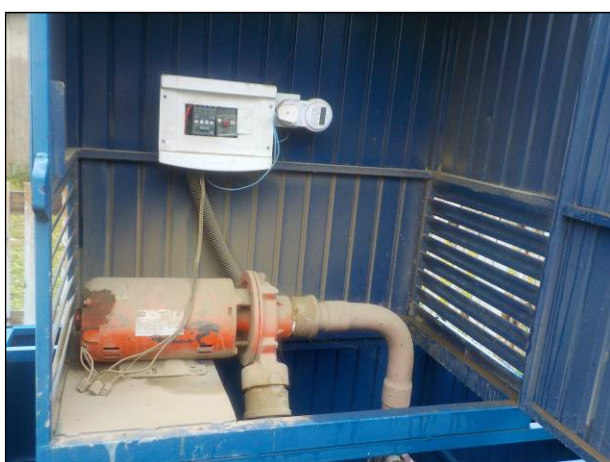
Figura 77: Vista da estrutura interna da unidade *booster* 08, condições satisfatórias e em funcionamento.

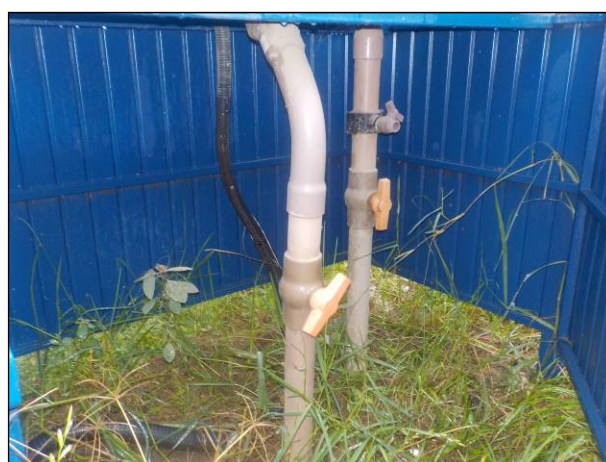
Figura 78: Vista da estrutura do *booster* 08, condições satisfatórias.

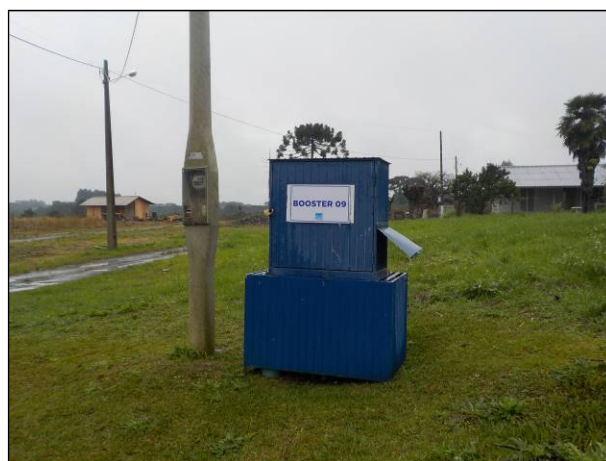
Figura 80: Vista geral do *booster* 09, boas condições no entorno, placa indicativa, pintura e cadeado adequados.

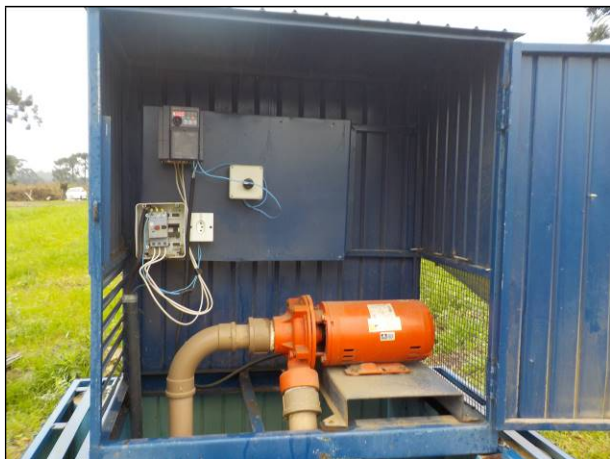
Figura 81: Vista interna do booster 09, boas condições de seus equipamentos.

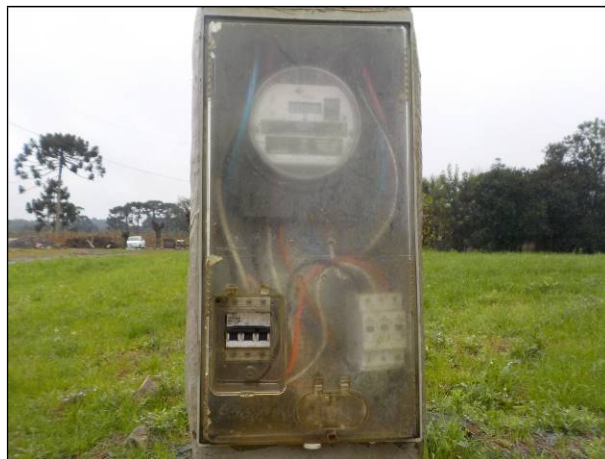
Figura 82: Vista do painel elétrico, condições insatisfatórias de proteção.

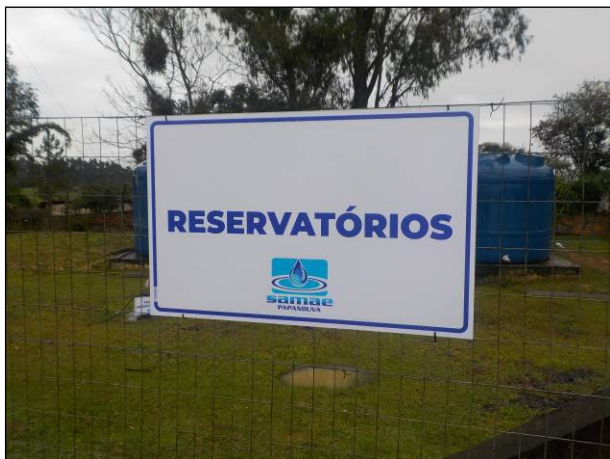
Figura 83: Vista da placa indicativa do local onde estão os reservatórios, tanto o principal quanto os auxiliares, boa condição.

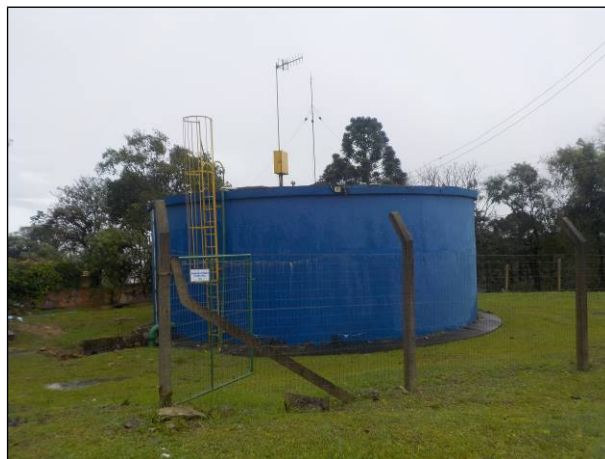
Figura 84: Vista do reservatório principal, capacidade de reserva de 300 m³, e seu entorno e cercamento em boas condições, este localizado na rua das Torres.

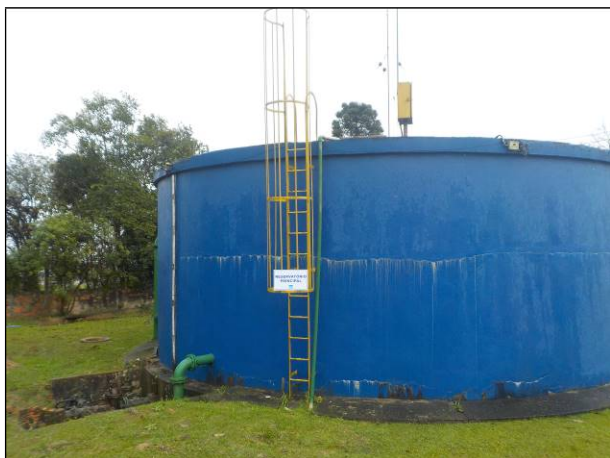
Figura 85: Vista de parte da estrutura do Reservatório Principal (300 m³).

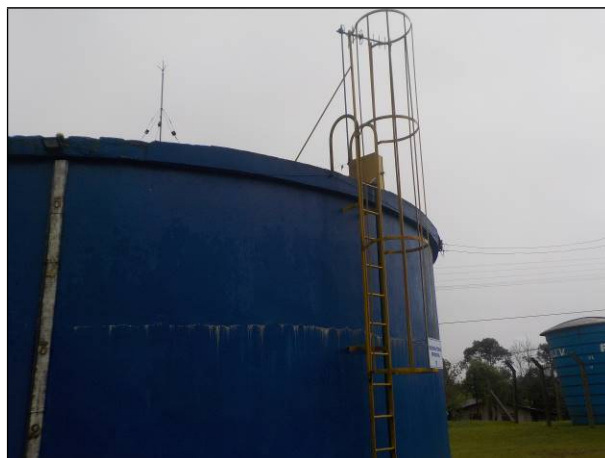
Figura 86: Detalhe da escada de acesso à parte superior do Reservatório Principal, guarda-corpo adequado embora não haja esta segurança na parte superior da unidade, até o ponto de acesso interno

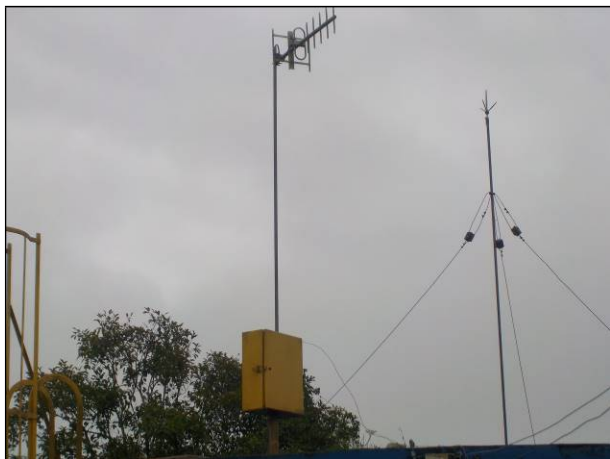
Figura 87: Vista em detalhe da estrutura para monitoramento remoto da unidade, condições satisfatórias.

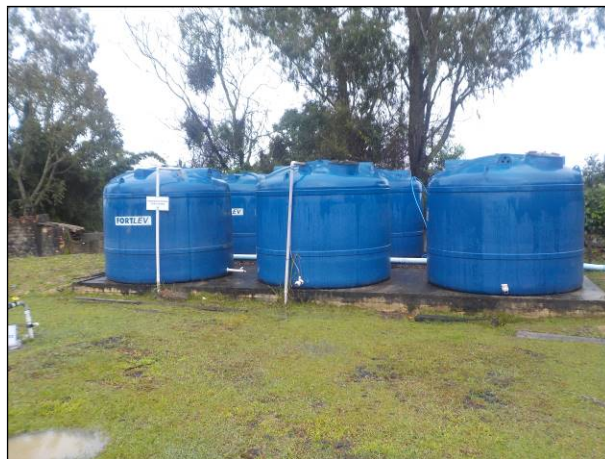
Figura 88: Vista dos Reservatórios Auxiliares, capacidade de armazenamento de 80 m³.

CONSTATAÇÃO 12: Adequar os reservatórios auxiliares (figuras 88 a 90) para que estes possam suprir o já destacado possível *déficit* de reservação no SAA Papanduva, verificar possíveis vazamentos, apoiar a unidade em local seguro e colocar placas de identificação e restrição em locais visíveis para o público.

DETERMINAÇÃO 15: Providenciar melhorias nos reservatórios auxiliares (figuras 88 a 90) para

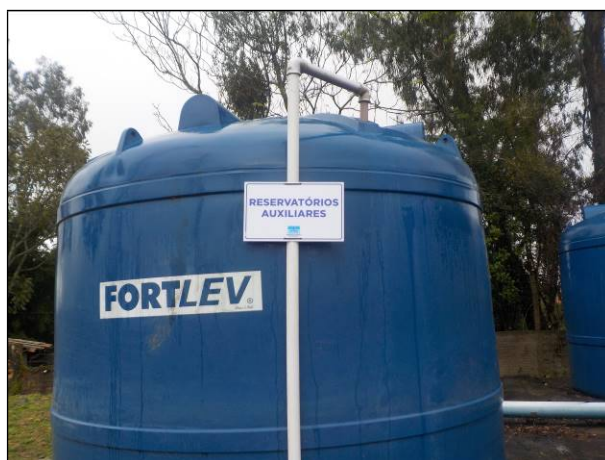
Figura 90: Vista da placa indicativa da unidade e detalhe de um dos reservatórios de 20 m³.

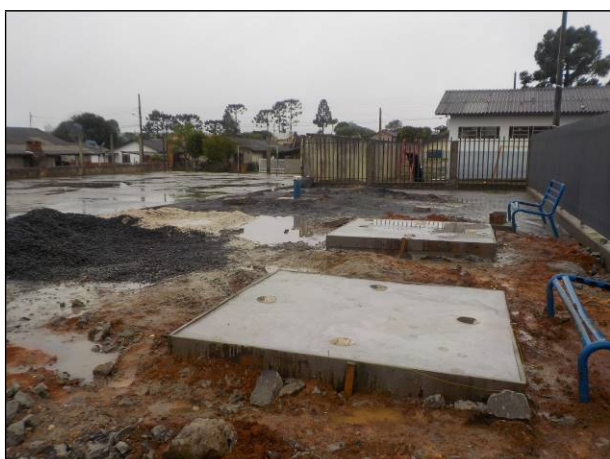
Figura 91: Obras civis em andamento na região denominada COHAB I, neste local estão disponíveis além de um Poço de captação de água bruta, mais dois reservatórios de 20 m³ cada.

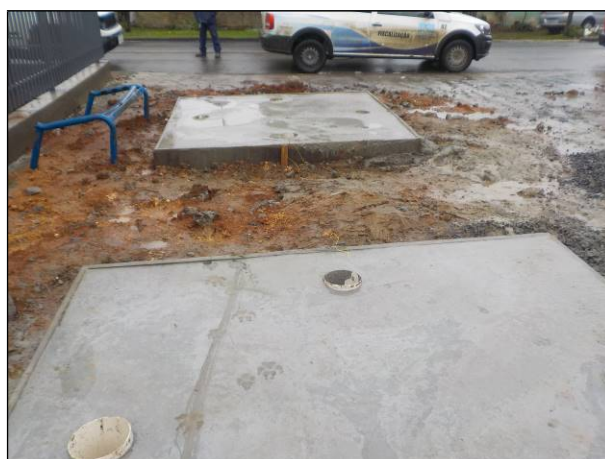
Figura 92: Vista em detalhe das obras na COHAB I, ao lado do Posto de Saúde da comunidade, previsão de conclusão e instalação dos equipamentos para o início do ano de 2023.

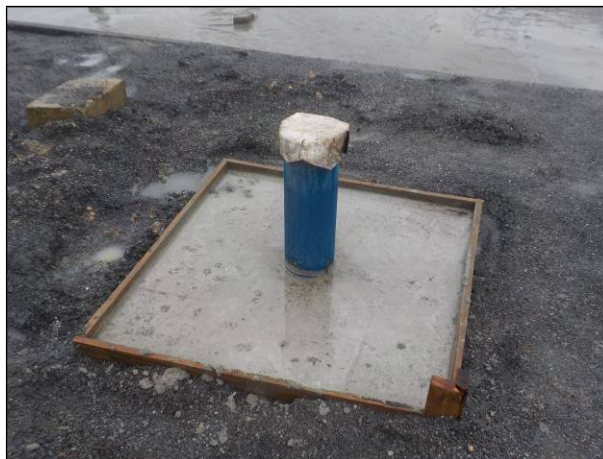
Figura 93: Vista em detalhe do ponto onde está a perfuração do Poço na COHAB I, obras em andamento na auditoria de fiscalização realizada em junho de 2022.
