Relatório de Fiscalização dos Serviços de Saneamento Básico:

Auditoria de Fiscalização Programada Operacional no Sistema de Abastecimento de Água e no Sistema de Esgotamento Sanitário de São Joaquim

Relatório ARES GEFIS nº 040/2022

Município: **SÃO JOAQUIM** / SC

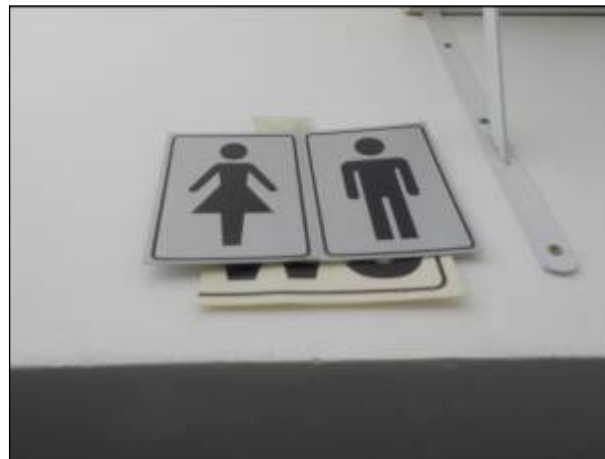
Figura 4: Placa informativa do banheiro compartilhado, seu interior está em boas condições de uso.

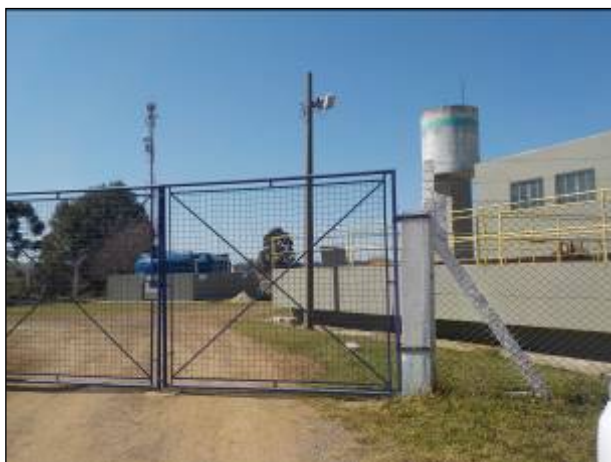
Figura 17: Vista do acesso à ETA convencional de São Joaquim, cercamento e portões adequados.

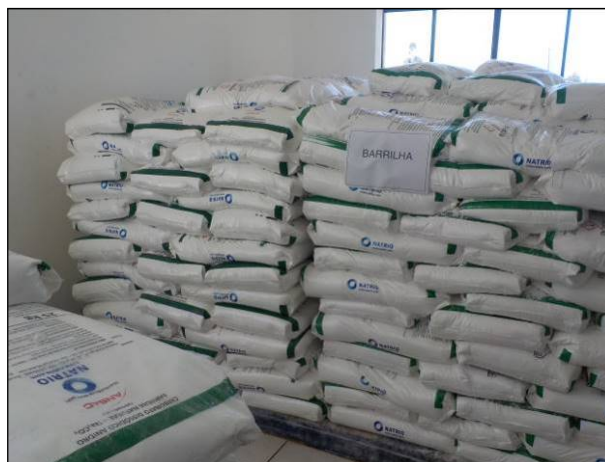
Figura 24: Acondicionamento dos produtos químicos (barrilhas) em boas condições, sobre paletes.

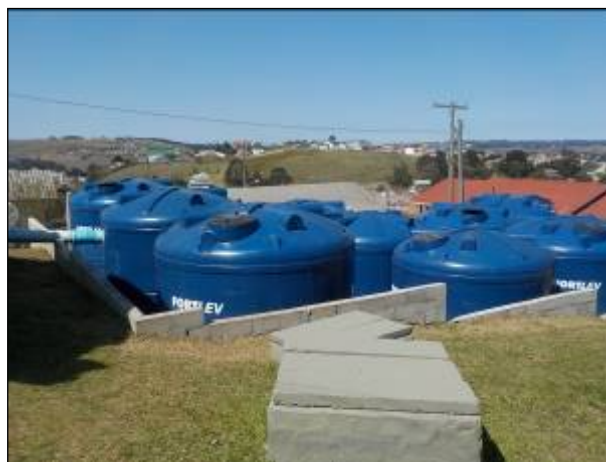
Figura 30: Vista dos Tanques de Recirculação da água tratada para entrada da ETA, boas condições.

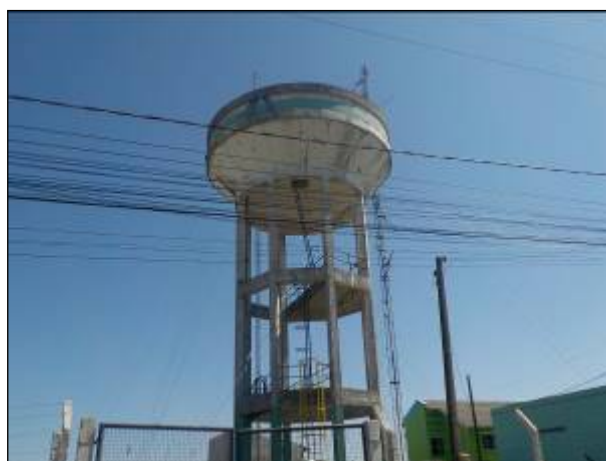
Figura 32: Vista Parcial do Reservatório R2 – Raia, elevado, no bairro N. Sra. Aparecida.

CONSTATAÇÃO 08: Problemas na pintura externa das seguintes unidades: Reservatório R2 – Raia (150 m³), no bairro Nossa Senhora Aparecida (figuras 32 e 33) e Reservatório R1 – CTG (100 m³) no Parque da Maçã (figuras 36 e 37), este último, R1 – CTG, com problemas de identificação, também, sem placas ou pinturas indicando a unidade.

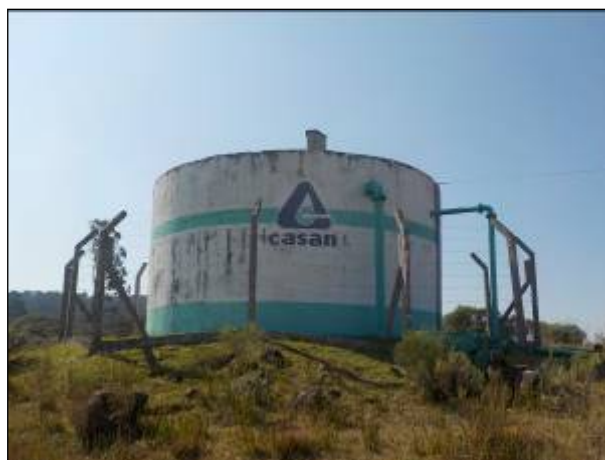
Figura 36: Vista parcial do Reservatório R1 (100m³), localizado no Parque da Maçã.

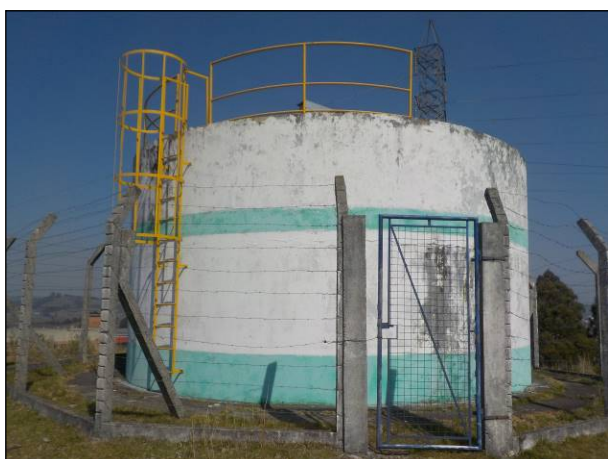
Figura 37: Vista do Reservatório R1, escada para os operadores e cercamento da unidade em boas condições.

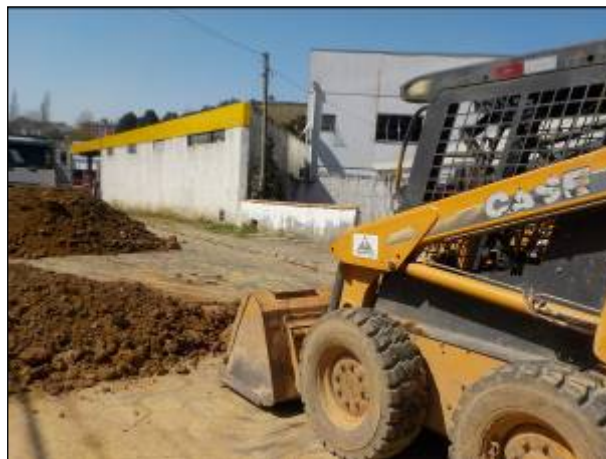
Figura 44: Maquinário auxiliando o trabalho de substituição das tubulações da rede de água na área central da cidade de São Joaquim.

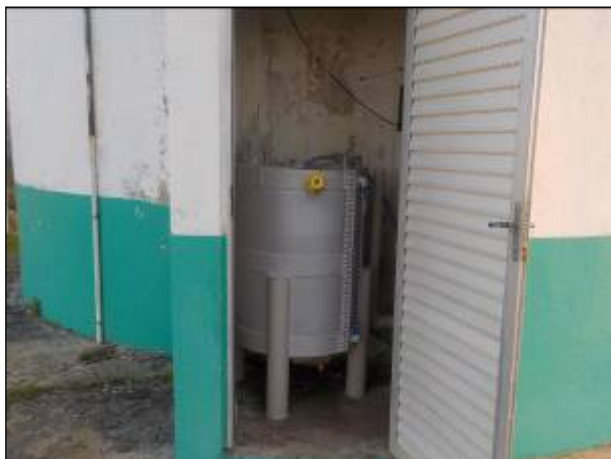
Figura 51: Sistema de cloro e flúor utilizado no tratamento dentro do Reservatório Santa Isabel.

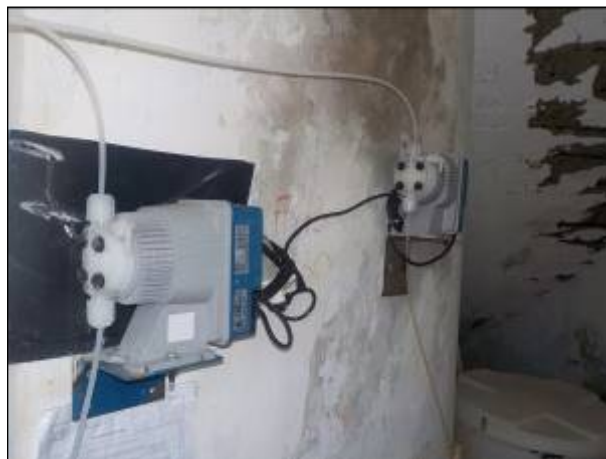
Figura 52: Detalhe dos dosadores de cloro e flúor no tratamento do Reservatório Santa Isabel.

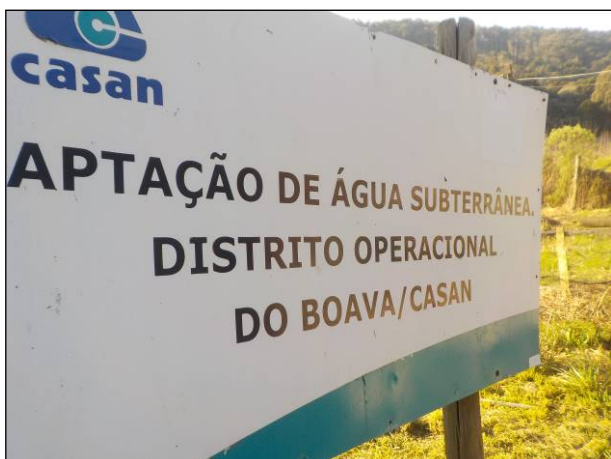
Figura 53: Placa indicativa da unidade, boas condições.

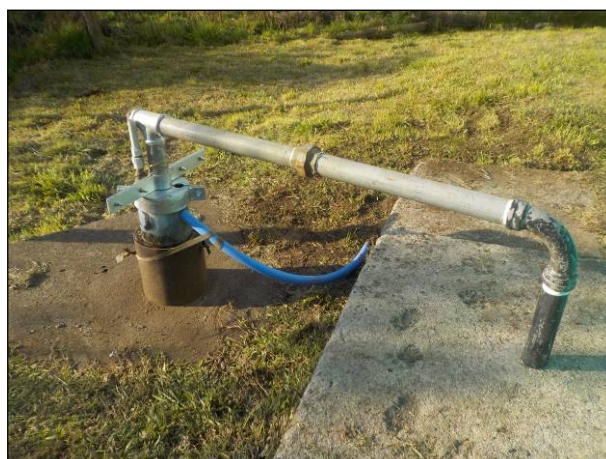
Figura 54: Vista do poço no Distrito de Boava, boas condições. No momento da visita sendo consertado por estar inoperante.

DETERMINAÇÃO 07: A Concessionária deverá ficar atenta e atender ao que preconiza a Resolução ARES n.º 048, artigo 13, para o Poço Boava. (figura 54).

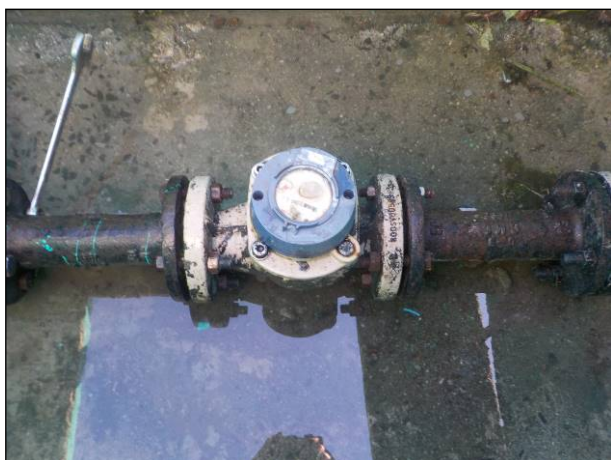
Figura 55: Medidor de vazão disponível na captação, soma-se a este o acompanhamento online, denominado telemetria.

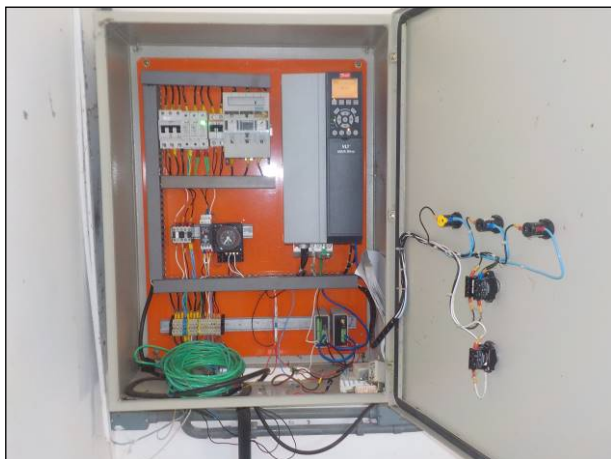
Figura 57: Painel de Controle do Poço Boava, boas condições para operação.

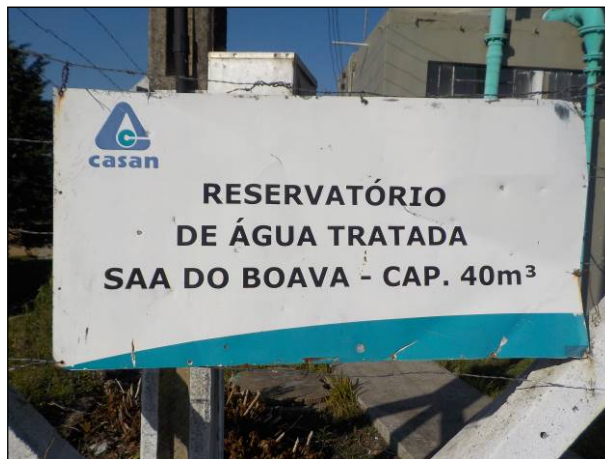
Figura 58: Placa indicativa do Reservatório Boava, boas condições. O cercamento e estava adequado.

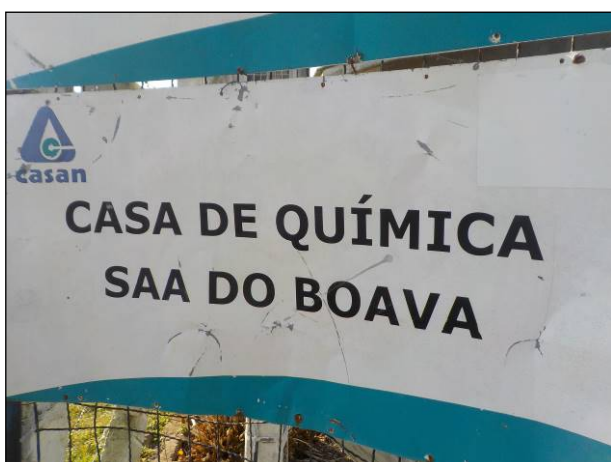
Figura 59: Placa indicativa da casa de química no local, boas condições.

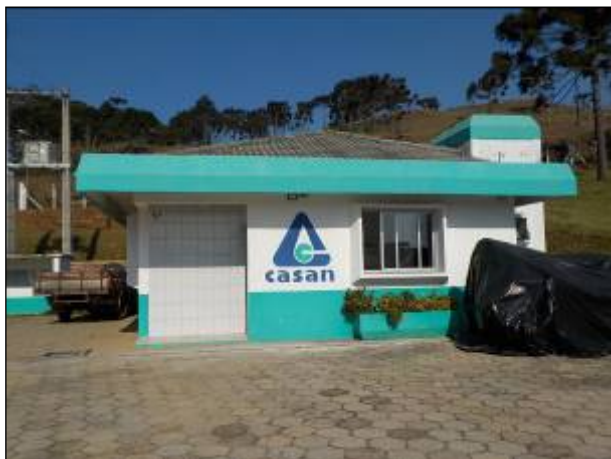
Figura 62: Vista da área externa e entrada da Casa de Química da ETE.

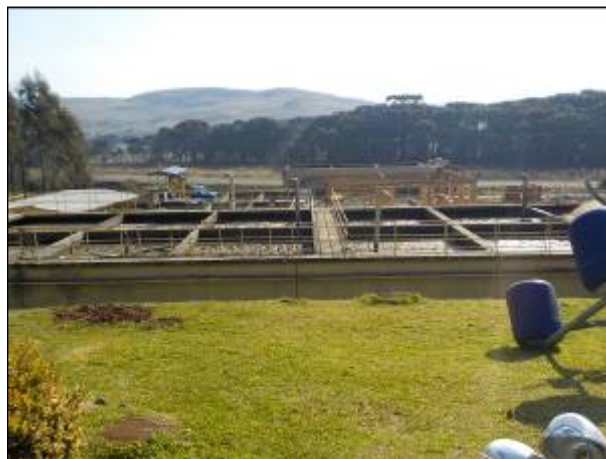
Figura 63: Vista do Tanque de Aeração em funcionamento.

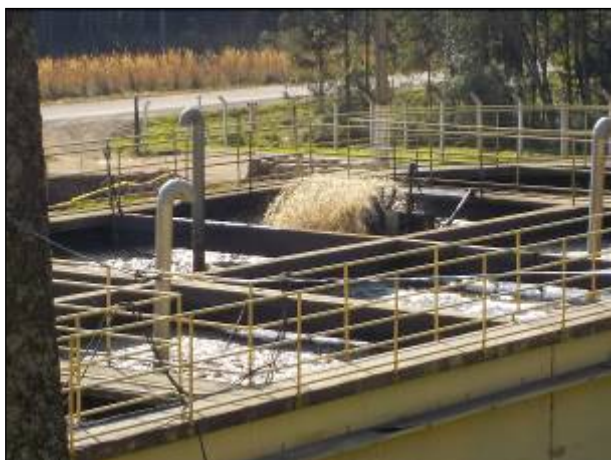
Figura 64: Equipamento aerador, em funcionamento da ETE de São Joaquim.

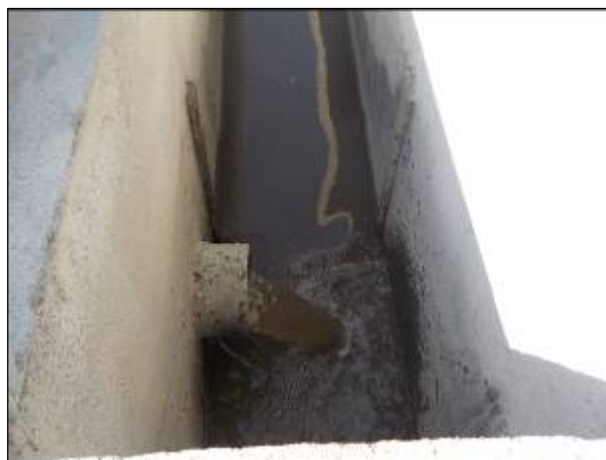
Figura 65: Chegada do esgoto bruto na ETE de São Joaquim no momento da visita técnica de fiscalização.

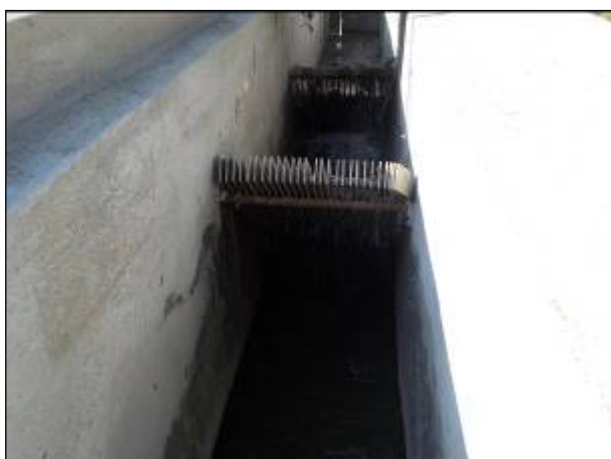
Figura 66: Sistema de gradeamento da chegada do esgoto bruto na ETE de São Joaquim

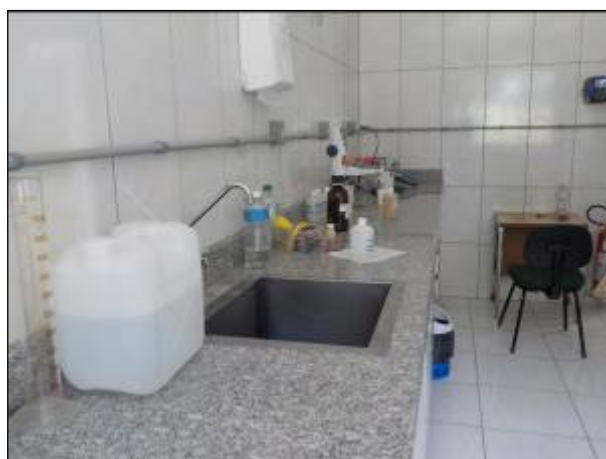
Figura 67: Vista do local utilizado como laboratório para as análises físico-químicas diárias.

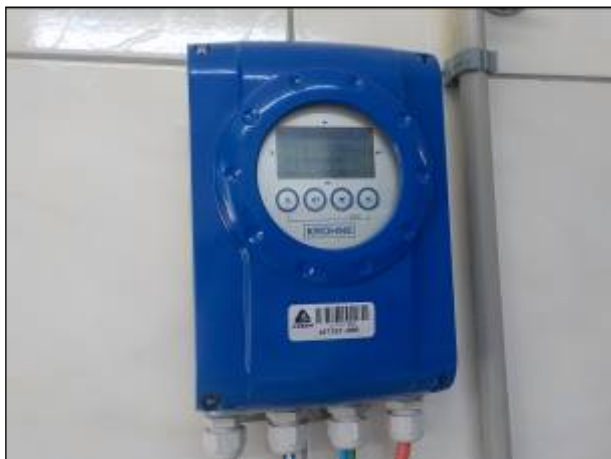
Figura 68: Macromedidor de vazão disponível na ETE de São Joaquim.

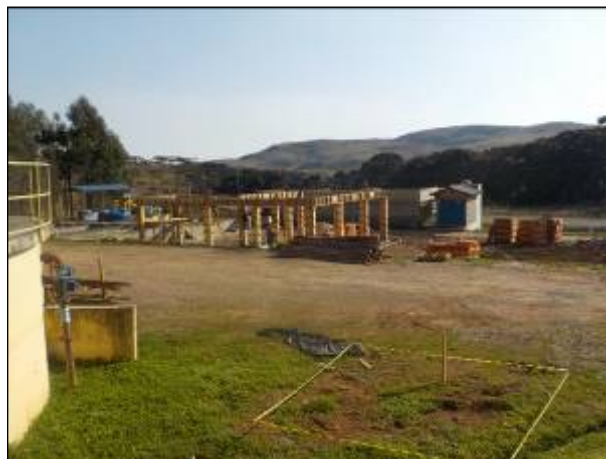
Figura 69: Vista geral das obras de ampliação sendo realizadas na ETE de São Joaquim.

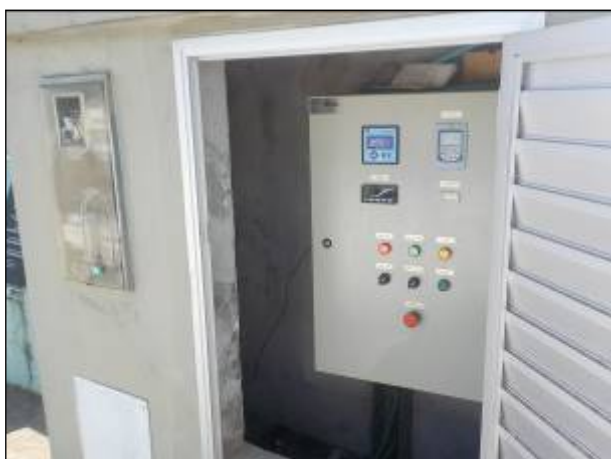
Figura 72: Vista da estrutura que comporta o Quadro de Comando na EEE B, instalação adequada.

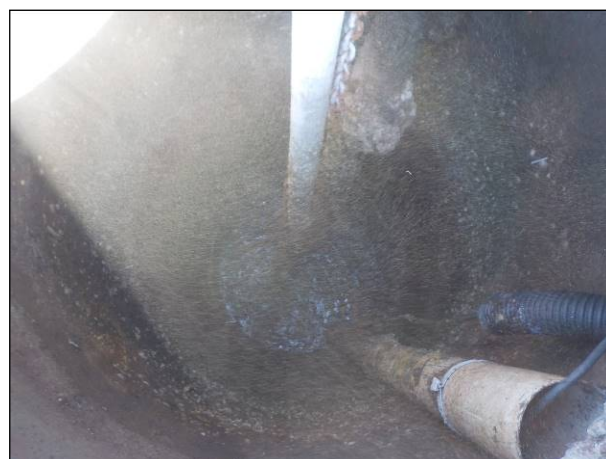
Figura 73: Vista do poço de sucção da elevatória de esgoto EEE B1.

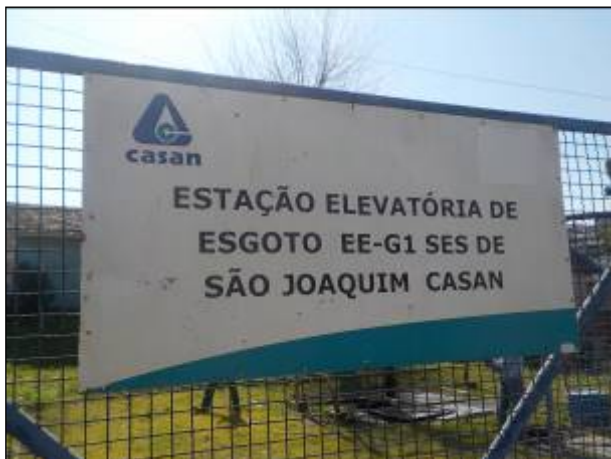
Figura 74: Vista do acesso de entrada da EEE G1 contendo placa de identificação adequada.

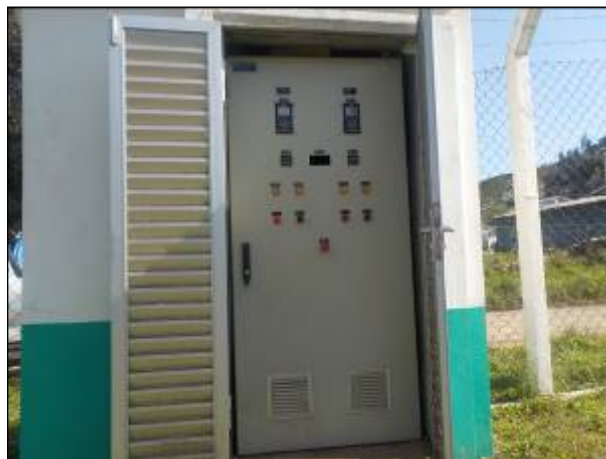
Figura 75: Quadro de comando da EEE G1 na Avenida Beira Rio, boas condições.

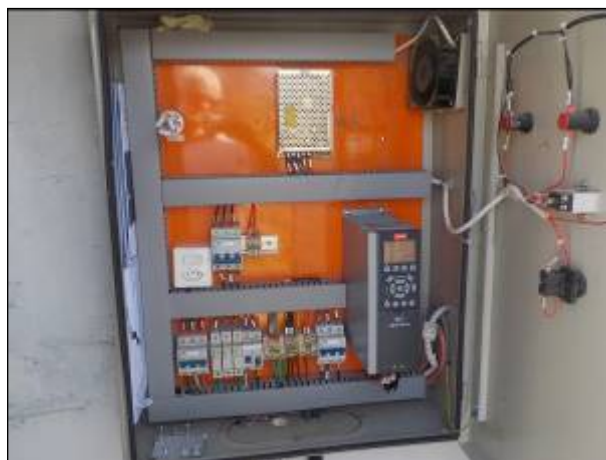
Figura 77: Detalhe do Quadro de comando da EEE Jardim das Hortências, condições satisfatórias.

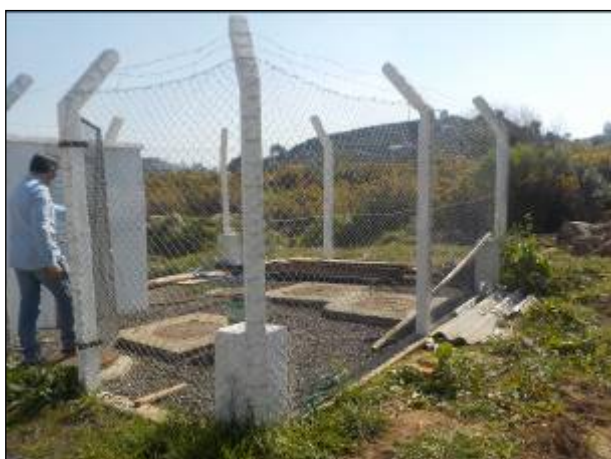
Figura 78: Vista geral da estrutura disponível na EEE Parque das Hortências, cercamento e estrutura adequados.

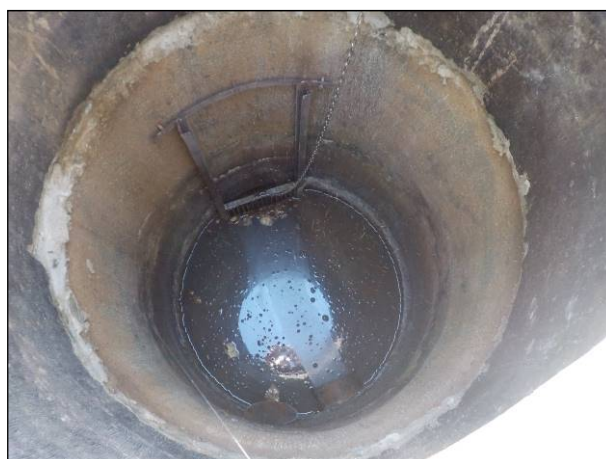
Figura 79: Vista do poço de sucção da EEE Jardim das Hortências, boas condições do gradeamento.

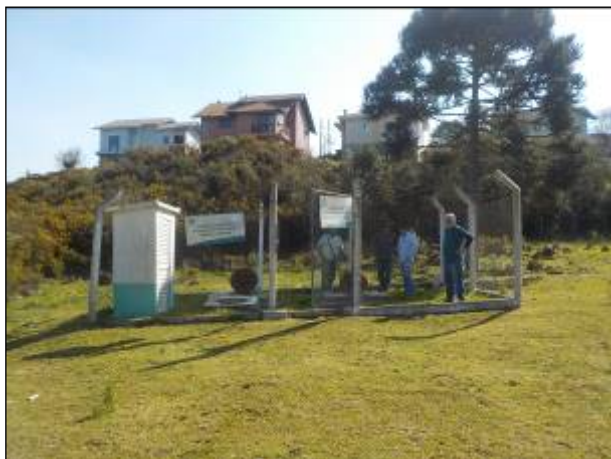
Figura 80: Vista geral do local onde está inserida a EEE Parque das Araucárias, local cercado e identificado adequadamente.

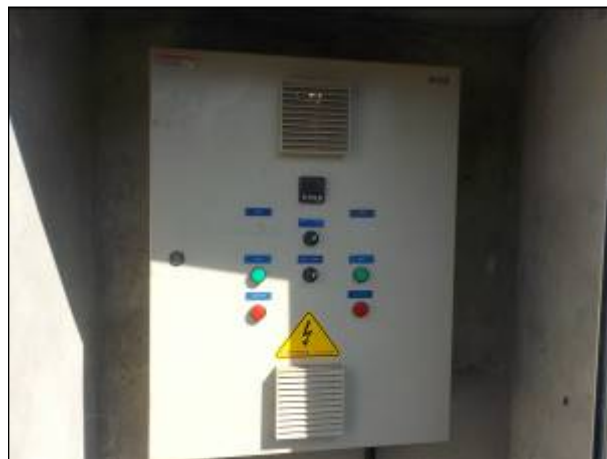
Figura 81: Vista do quadro de comando da EEE Parque das Araucárias, estrutura adequada.
