### **Auditoria de Fiscalização Programada Operacional no Sistema de Abastecimento de Água de Rio Fortuna**

Relatório ARES GEFIS nº 044/2022

Município: **RIO FORTUNA / SC**

Data da Inspeção: 04 de outubro de 2022

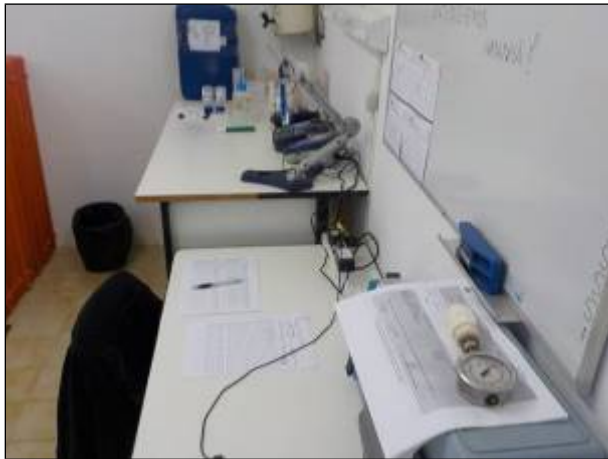
Figura 11: Vista geral da área onde está situado o laboratório, local em sala anexa ao atendimento, fundos.

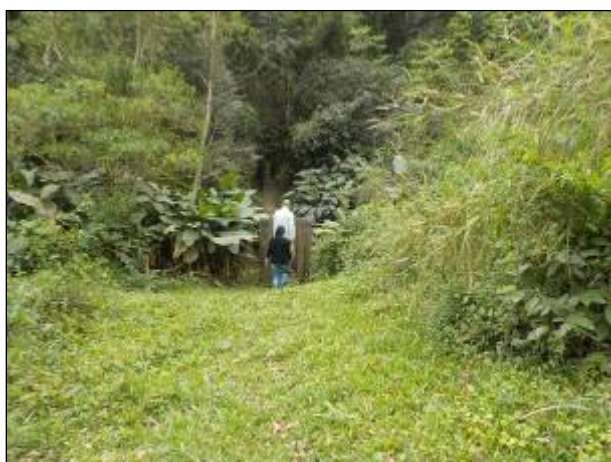
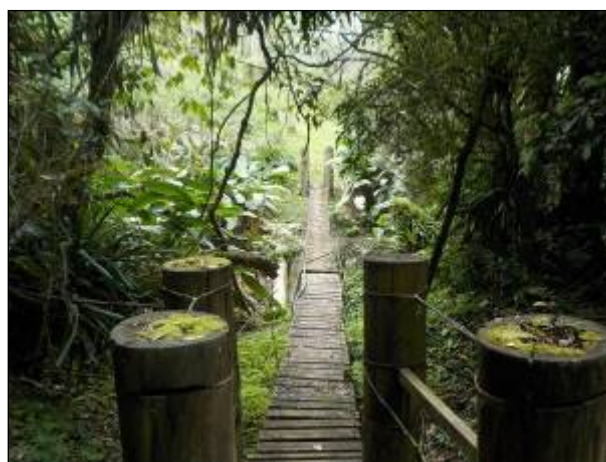
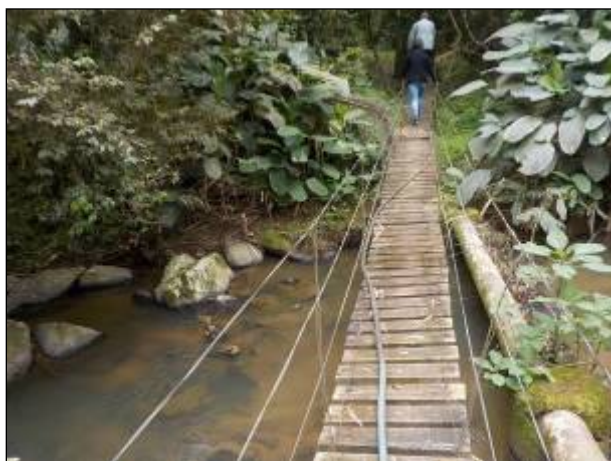
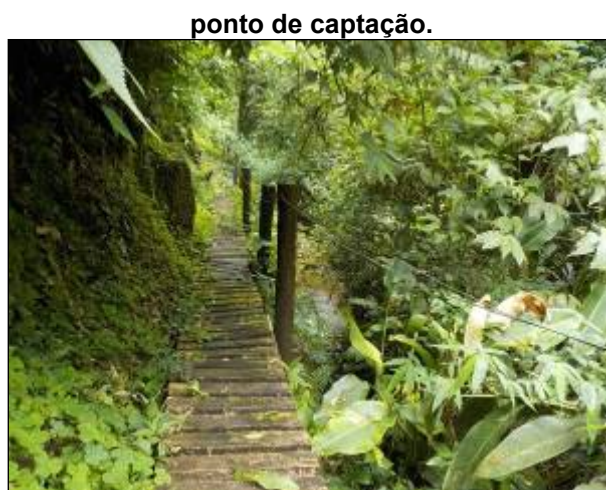
Figura 15: Vista do início da trilha para a captação riacho São Marcos, aproximadamente 200 metros de distância.

Figura 16: Estrutura para auxílio na trilha entre a rodovia SC-436 e a captação superficial.

Figura 17: Ponte sobre curso d'água para passagem de pedestres na trilha de acesso ao

Figura 18: Estrutura utilizada para dar mais

segurança ao acesso da captação no riacho São Marcos, trecho escorregadio.

**CONSTATAÇÃO 06:** O acesso à captação superficial no riacho São Marcos deve ser mantido em constante manutenção, incluindo limpeza e troca das passagens de madeira, para trazer segurança aos operadores e conseqüentemente à operação do SAA, pois em tempos chuvosos e sujeitos a alagamentos pode haver dificuldade em acessar o local com máquinas e equipamentos. O caminho entre a rodovia e o ponto de captação pode ser visualizado nas figuras 15 a 18.

volume de chuva e outras intempéries do tempo (figuras 15 a 18).

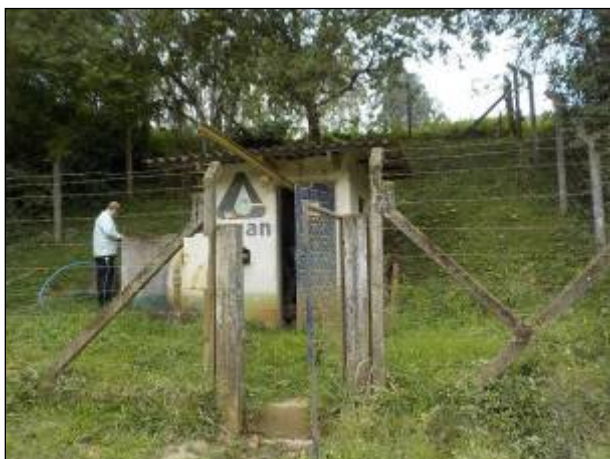
Figura 23: Vista geral da estrutura que comporta a ERAB 01, às margens da rodovia SC-436, portão e cercamento em condições satisfatórias.

**CONSTATAÇÃO 12:** A unidade denominada ERAB 01, incluindo seu quadro elétrico (figuras 23 a 28), está com pintura e limpeza do seu entorno próximo insatisfatórias, embora seus componentes operacionais estejam adequadamente em funcionamento.

**DETERMINAÇÃO 14:** Deve ser feita a limpeza e, se necessário, a realização da pintura externa da unidade (figuras 23 e 26), bem como deve-se solicitar melhorias no quadro elétrico (figura 28) para evitar maiores riscos à operação da ERAB 01.

**DETERMINAÇÃO 15:** Manter permanentemente identificadas e informando as restrições de acesso da unidade ERAB 01 (figuras 23 e 24).

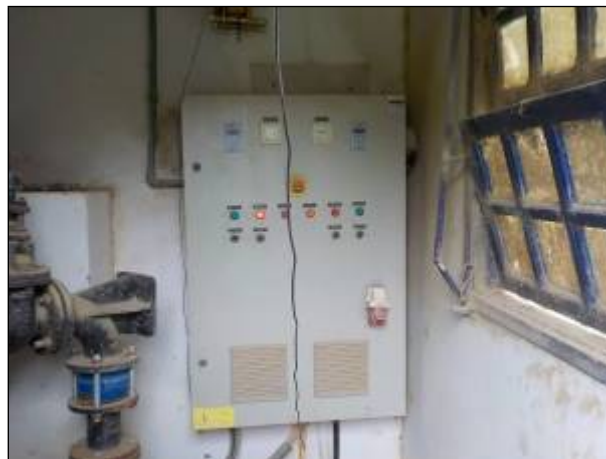
**Figura 26:** Vista do Painel de Controle da unidade ERAB 01, boas condições, em funcionamento e com sistema de supervisão remota adequado.

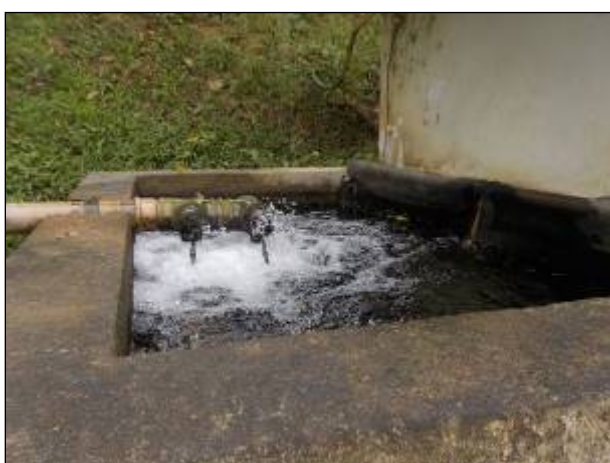
**Figura 27:** Local de chegada da água bruta proveniente da captação riacho São Marcos.

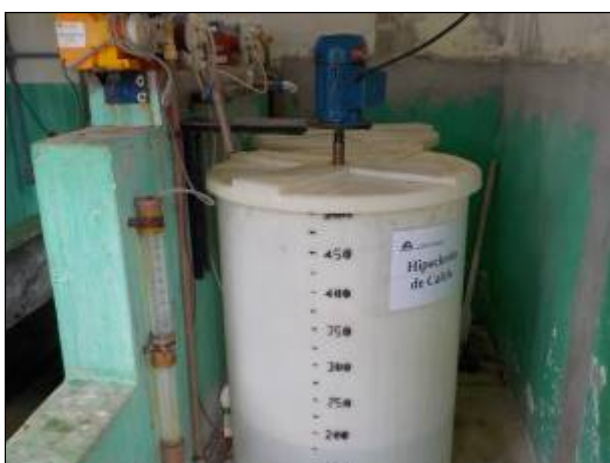
**Figura 33:** Recipientes para mistura dos produtos químicos no tratamento da água na unidade.

**CONSTATAÇÃO 08:** Os dosadores na ETA Rio Fortuna (figuras 32 e 33) estão em local inadequado, improvisado, restando a estes um espaço adequado e seguro para manter a segurança da operação.

**CONSTATAÇÃO 10:** Produtos químicos dispostos de forma inadequada na ETA, sem bacia de contenção (figuras 33, 34, 35 e 45).

**DETERMINAÇÃO 10:** O local que suporta os dosadores na ETA Rio Fortuna é inadequado, deve ser apresentado proposta que melhore a configuração deste, trazendo mais segurança para a operação e para os operadores (figuras 32 e 33).

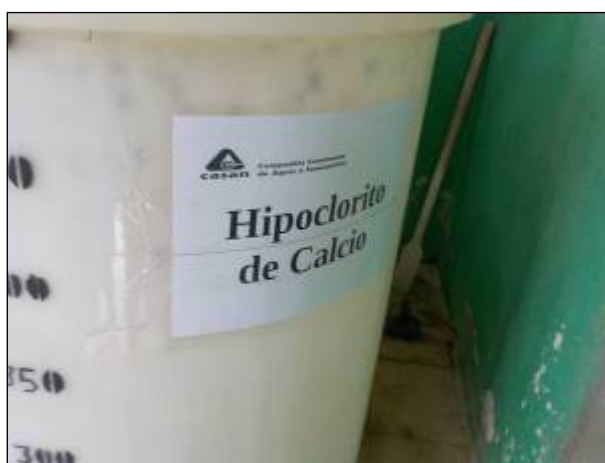
**Figura 34:** Placa indicativa do produto contido no recipiente.

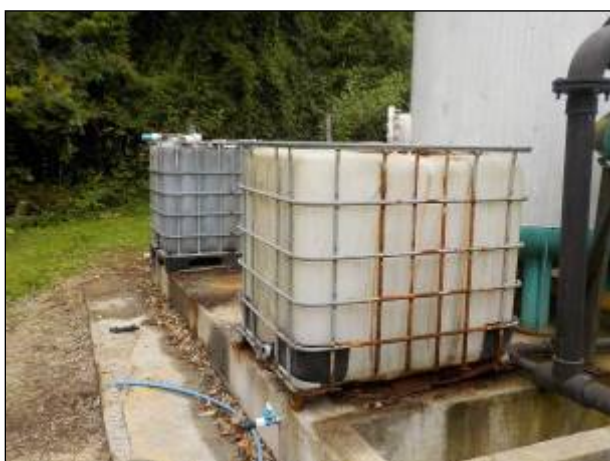
**Figura 35:** Equipamentos dispostos no pátio da ETA Rio Fortuna.

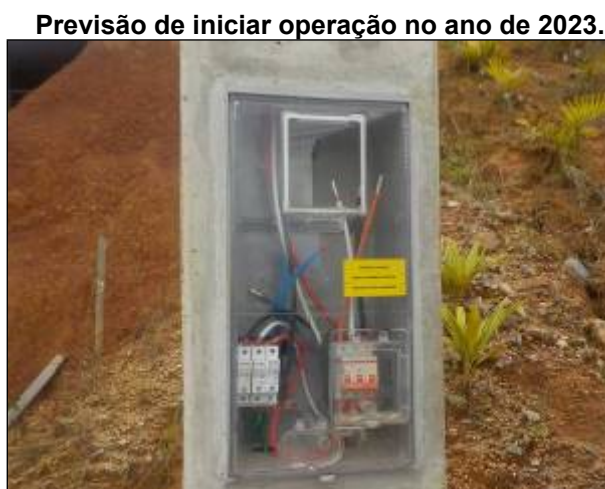
**Figura 42:** Vista do painel elétrico disponível junto à unidade *booster* 02, boas condições.

Previsão de iniciar operação no ano de 2023.

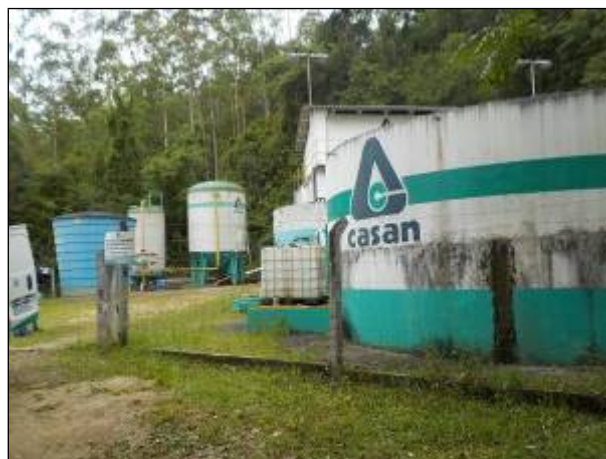
**Figura 44:** Vista do local onde estão os reservatórios R1 e R2, na ETA Rio Fortuna.

**CONSTATAÇÃO 14:** Problemas de conservação / manutenção das estruturas físicas - oxidações, limo, problemas na pintura e infiltrações nos reservatórios R1 (100 m<sup>3</sup>) e R2 (50 m<sup>3</sup>), nestes também há ausência de guarda-corpos na escada de acesso e na parte superior de ambos os reservatórios, falta de identificação das unidades e de suas capacidades, sendo todas as descrições observáveis nas figuras 43 a 48.
