Agência de Regulação de  
Serviços Públicos de Santa Catarina

## Relatório de Fiscalização INICIAL dos Serviços de Saneamento Básico

Relatório ARESG GEFIS nº 025/2020

Município: **CATANDUVAS** / SC

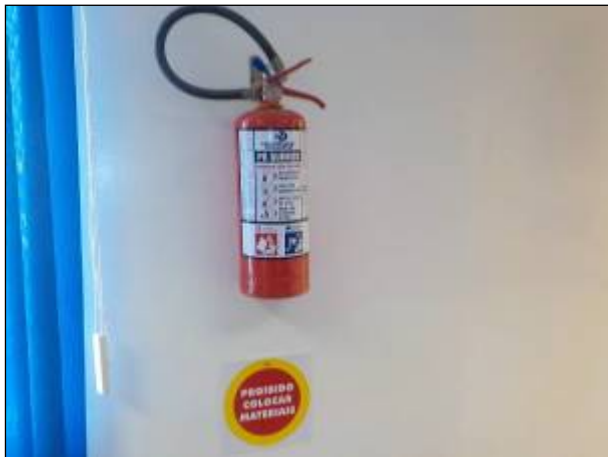
**Figura 7: Cilindro contendo pó químico extintor de incêndio em boas condições de uso (pressão, lacre e casco)**

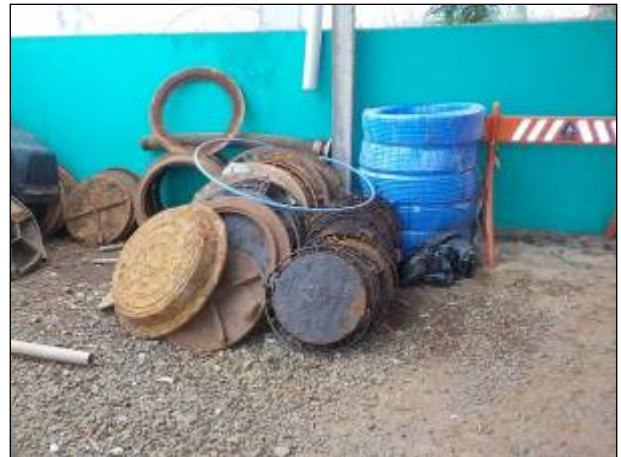
**Figura 20:** Peças inutilizadas dispostas na área próxima ao almoxarifado, no pátio, fundos do Escritório de Atendimento.

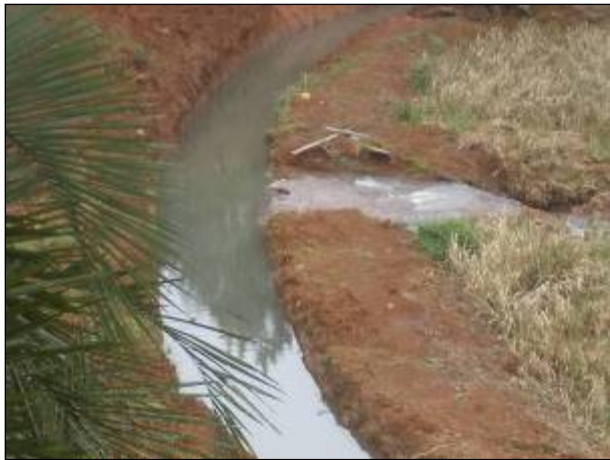
**Figura 27: Detalhe do desvio feito no Lajeado Catanduvras para que este passe pela captação provisória, montada para a manutenção da Barragem de Captação.**

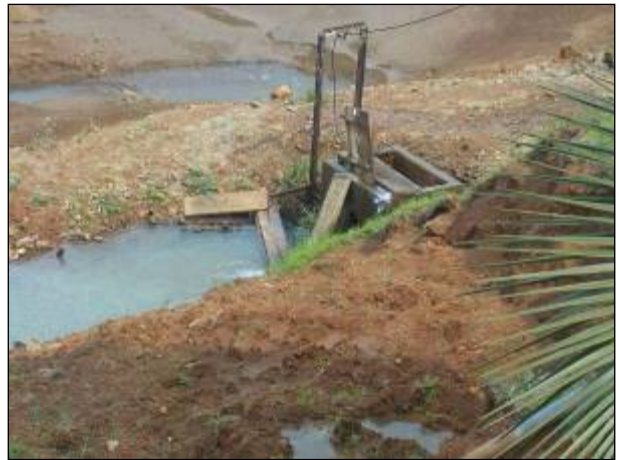
**Figura 28: Vista em detalhe da estrutura de Captação de Água Bruta montada para o momento que está sendo realizada a manutenção da Barragem de Captação.**

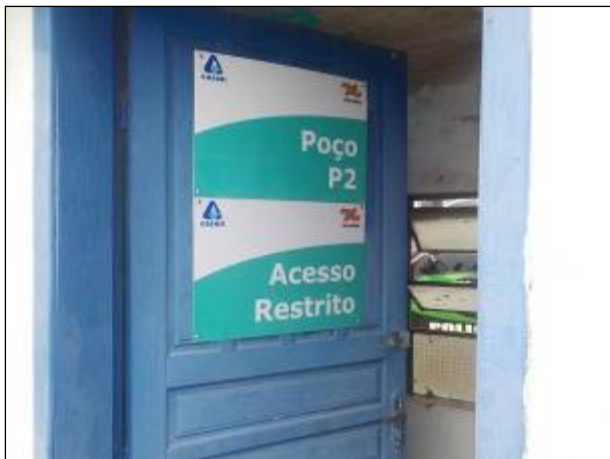
**Figura 29: Poço 02, também denominado Poço da Polícia, e a porta de acesso ao local onde fica o painel de controle. Porta trancada com cadeado e placas indicativas da unidade e de restrição.**

**CONSTATAÇÃO 02:** Não foram informadas as ações a serem empreendidas pelo município para realizar os seguintes serviços: cercamento das áreas no entorno do Poço 02 (Poço da Polícia), observáveis nas figuras 29 a 34, e no entorno do Reservatório R-06 (Covalan), que podem ser vistas nas figuras 77 a 80, todas em seções anteriores neste mesmo relatório.

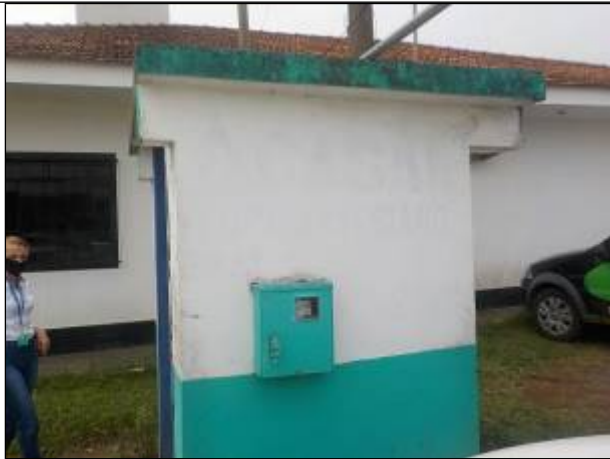
**Figura 31: Vista da parede lateral externa do local onde o Painel de Controle está localizado.**

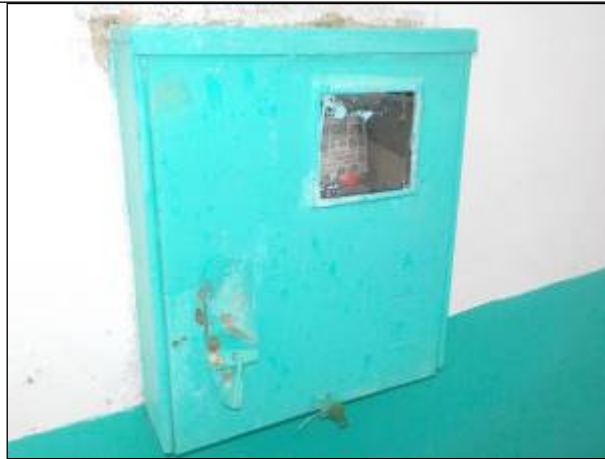
**Figura 32: Detalhe do local onde está localizado o Medidor de energia Elétrica do Poço 02.**

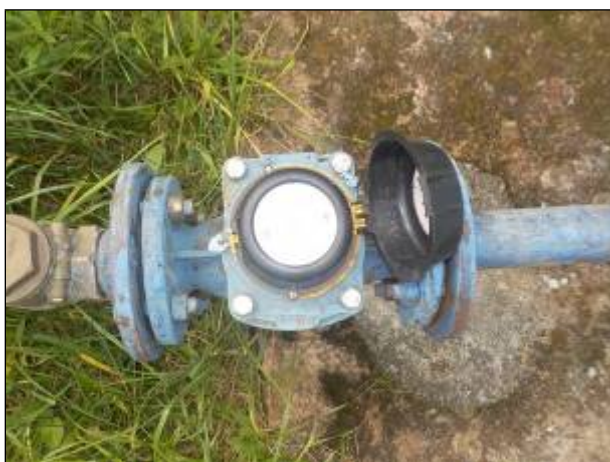
**Figura 33: Detalhe do medidor de vazão do Poço 02, em Catanduvás.**

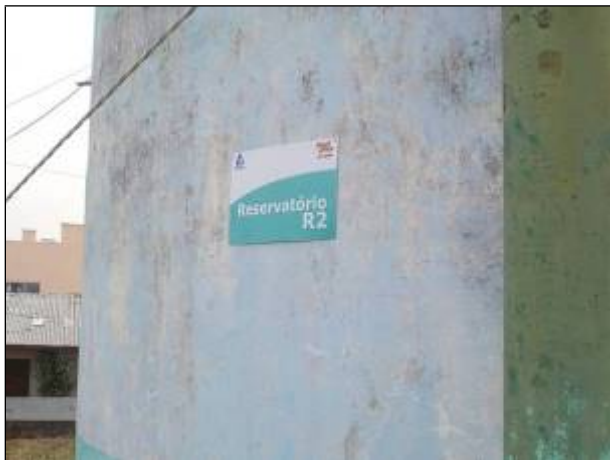
**Figura 62: Detalhe do cercamento da área e do medidor de energia elétrica, ao fundo o reservatório R-02**

**CONSTATAÇÃO 06:** Problemas de conservação / manutenção das estruturas físicas - oxidações, limo, problemas na pintura, infiltrações e vazamentos nos reservatórios R-02 e R-04, os quais podem ser observados nas figuras 63 a 69.

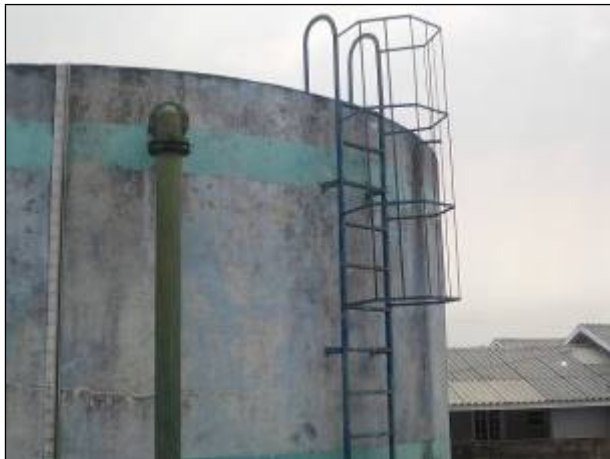
**Figura 64: Vista parcial do reservatório R-02, com capacidade de reservação de 300 m³.**

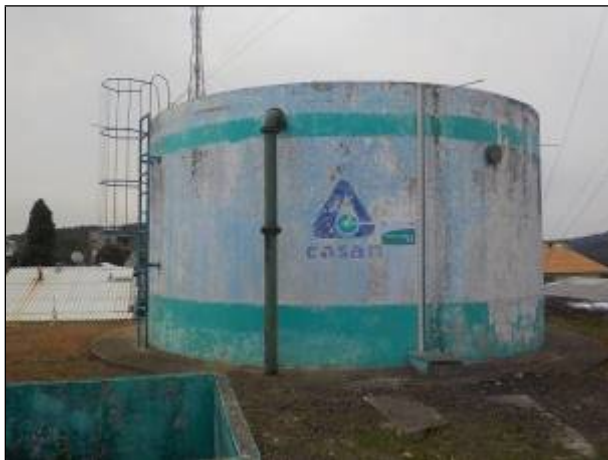
**Figura 68: Vista parcial do reservatório R-02, com capacidade de reservação de 150 m<sup>3</sup>, detalhando sua escada de acesso.**

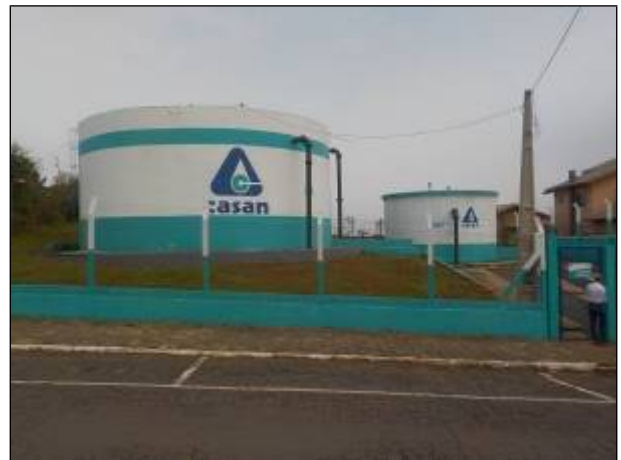
**Figura 69: Vista parcial do R-04, a partir do R-02, mostrando sua escada e tubulação de entrada de água tratada.**

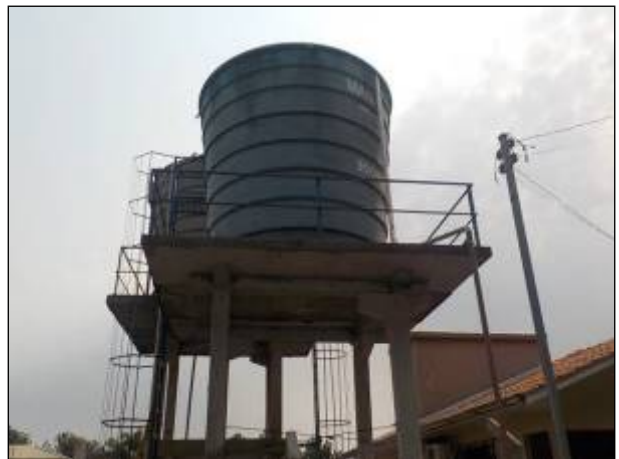
**Figura 77:** Detalhe da placa indicativa do reservatório R-06 (Covalan), afixada na parte superior lateral da estrutura.

**(1)** No AI nº 169 – Reservatório R4 (Loteamento Cardoso) com falta de placas, em sua resposta a concessionária afirmou que as placas de identificação seriam instaladas até novembro de 2018. A unidade atualmente é denominada R-06 (Covalan) e contém placa de identificação afixada (figura 77); **(2)** AI nº 170 – ETA com Ausência de Macromedidores, em sua resposta a concessionária comprova por meio de fotografia que havia sido instalado macromedidor na Saída do Tratamento, restando ainda o Macromedidor na Entrada do Tratamento, o qual seria instalado até novembro de 2018. O equipamento Macromedidor está instalado na Entrada de Água Bruta dentro da ETA de Catanduvas, as figuras 43 e 44 comprovam; **(3)** AI nº 171 – ERAT 3 não possuía proteção das unidades de recalque, em sua resposta a concessionária comprova que as portas dos quadros de comando já estavam trancadas e protegidas por cadeados. A Equipe Técnica da Aresc comprova tal fato, os quais também podem ser melhor visualizados nas figuras 57 a 62; **(4)** AI nº 172 – Reservatório R4 (Loteamento Cardoso), sem isolamento e sem medidor de nível, em sua resposta a concessionária demonstra em imagens que uma régua de nível foi colocada ao lado da mangueira, no entanto o cercamento não foi concluído. Na Constatação 02 indicada anteriormente neste relatório tal fato é apontado, o qual gera a Determinação 01 quanto ao isolamento da área do atual R-06, quanto ao medidor de nível com régua, este é satisfatório, mesmo que a Concessionária tenha informado para Equipe Técnica, na fiscalização em campo, que até o início do ano de 2021 deve ser implantado controle remoto da unidade por meio de Telemetria, algo que já está disponível para outras unidades do SAA de Catanduvas; **(5)** AI nº 174 – Negligência na proteção dos mananciais subterrâneos (Poços do Padre e da Polícia), em sua resposta a Concessionária afirma que o Poço do Padre está lacrado e desativado e o Poço da Polícia está localizado em terreno pertencente ao Estado, portanto não poderia ser cercado. Na Constatação 02 indicada anteriormente neste relatório tal fato é apontado, o qual gera a Determinação 01 quanto ao isolamento da área do Poço da Polícia, já quanto ao Poço do Padre este comprovadamente está desativado e isolado, comprovação nas imagens enviadas pela Concessionária e neste relatório nas figuras 91 a 94.

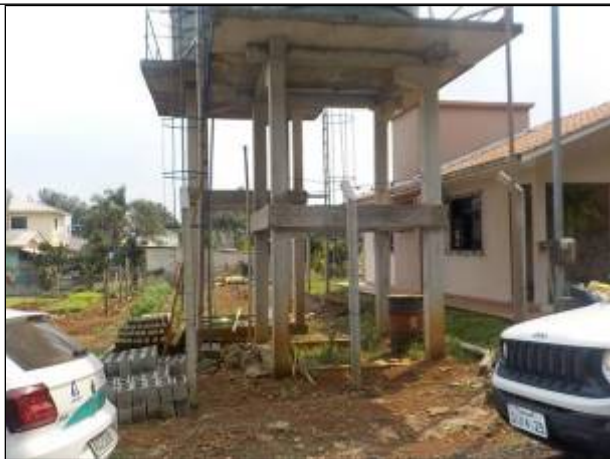
**Figura 78:** Vista parcial da estrutura e dos reservatórios de fibra, os quais podem armazenar 20 m<sup>3</sup> de água cada.

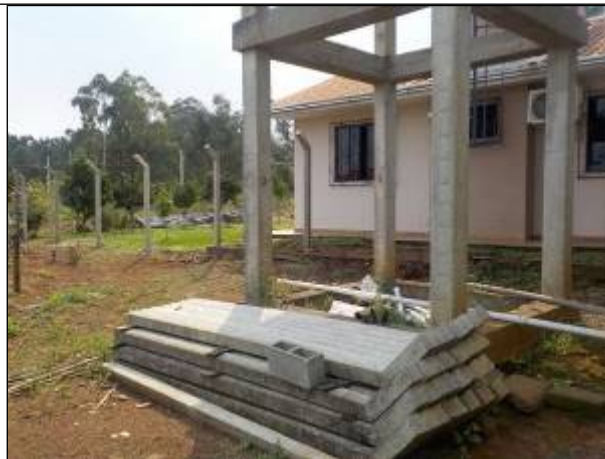
**Figura 79:** Vista frontal da estrutura construída para elevar os reservatórios componentes do R-06; no solo estão os materiais para finalização da construção e à frente pode-se observar os postes que serão a estrutura do cercamento futuro.

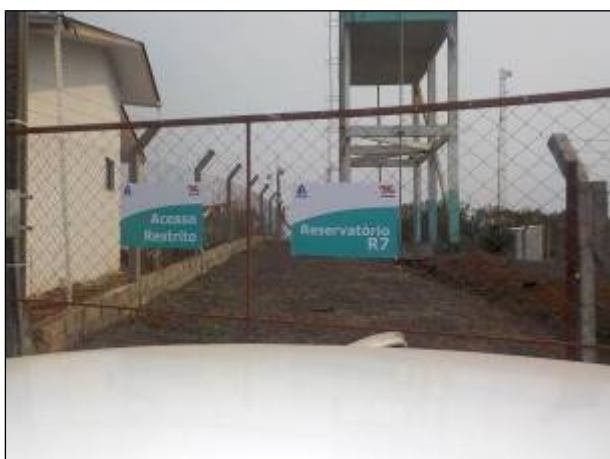
**Figura 80:** Detalhe dos palanques curvos que serão o suporte do cercamento futuro da área do R-06; ao fundo os mourões de concreto já estão fixados, restando a cerca metalizada para isolar a área e manter a segurança do local.

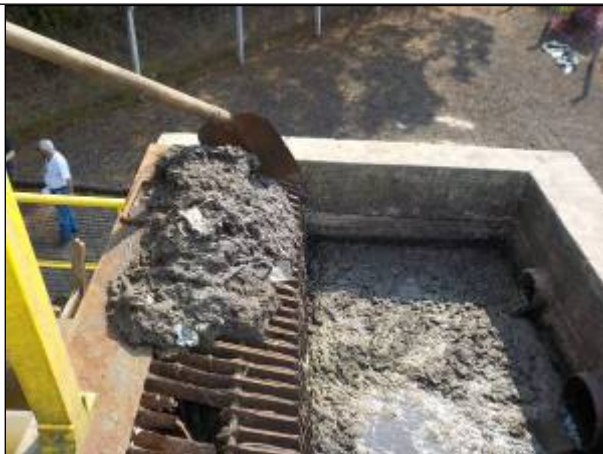
**Figura 98:** Chegada do esgoto bruto na ETE de Catanduvras no momento da visita técnica de fiscalização.

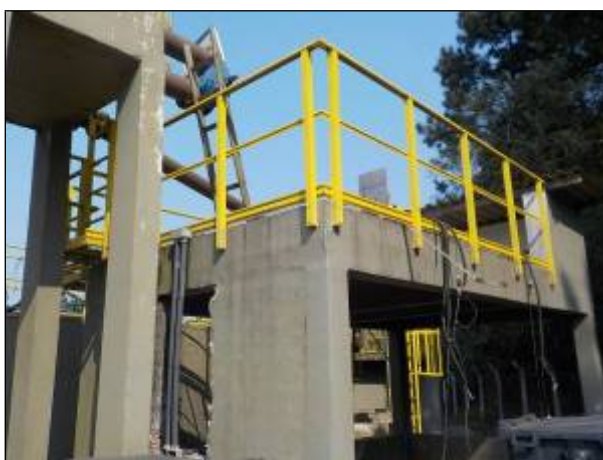
**Figura 99:** Vista superior da local onde deveria estar o equipamento que realiza o tratamento preliminar do esgoto, naquele momento estava indisponível e em manutenção.

**CONSTATAÇÃO 09:** Problemas de conservação / manutenção das estruturas físicas na ETE Catanduvas, no momento da visita a unidade de Pré-tratamento estava ausente, segundo informações prestadas pelos técnicos que acompanharam a visita havia sido retirada para manutenção da sua estrutura, logo, naquele momento havia sido retirada há uma semana e deveria ser reinstalada na semana seguinte, ou seja, indisponível por aproximadamente 15 dias. A ausência do equipamento pode ser observada nas figuras 99 e 100.

§ 1º No cumprimento do bom estado de limpeza, conservação, manutenção e organização, o prestador de serviços deverá tomar as providências necessárias para garantir condições satisfatórias de higiene, evitar a deterioração das instalações e demais estruturas, verificar possíveis contaminações do meio ambiente e minimizar perda de água.

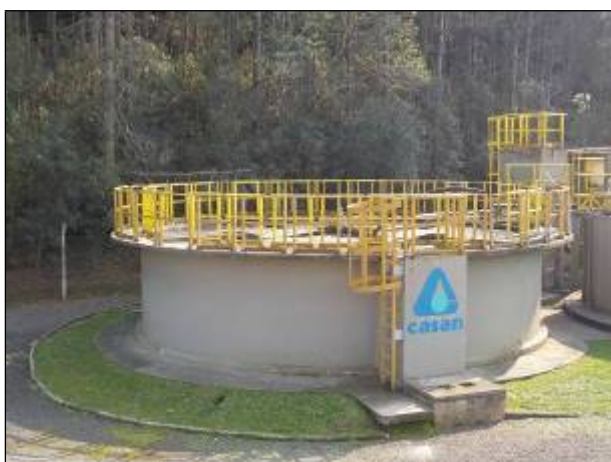
**Figura 100:** Vista lateral do local onde deveria estar o equipamento que realiza o tratamento preliminar do esgoto, no momento da vistoria indisponível.

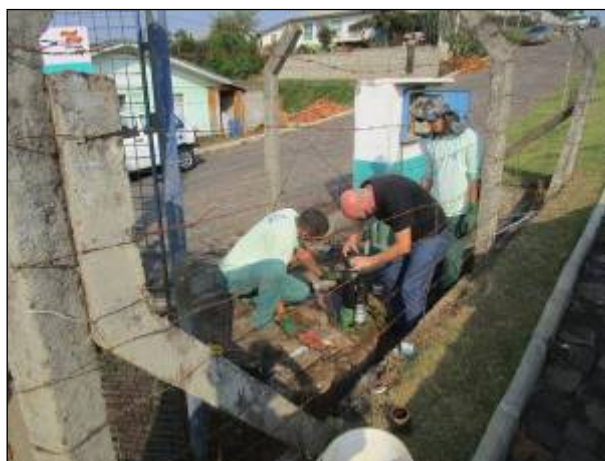
**Figura 131: Trabalho de troca da bomba na EEE 02, equipe de manutenção em atividade.**

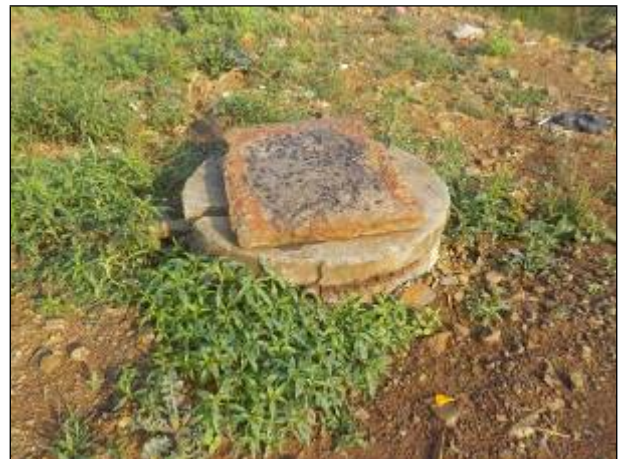
Figura 149: Vista da EEE 06, localizada em área próxima à EEE 04, sem cercamento e placas próxima ao Conj. Habit. Silvio Bitencourt.

**CONSTATAÇÃO 11:** As unidades denominadas EEE 06 e EEE 07, que são estações elevatórias de esgoto localizadas no Conjunto Habitacional Silvio Bitencourt, não possuem proteção de seus poços e a última também não tem proteção do Painel de Controle. Ambas estão em via pública expostas, sem placas de identificação e de restrição de acesso a pessoas não autorizadas, aumentando a periculosidade para qualquer indivíduo e para o SES. As figuras 149 a 152 ilustram a situação das unidades EEE 06 e EEE 07.

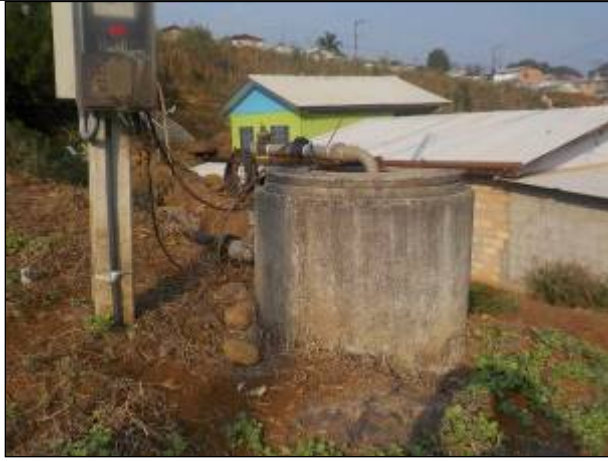
Figura 150: Detalhe do Poço onde armazena-se o esgoto para elevação até o Poço da EEE 04, visto na figura 140.
