Relatório de Fiscalização de Acompanhamento dos Serviços de Distribuição de Gás Natural Canalizado

Relatório ARESG GEFIS nº 016/2018

Município: **TIJUCAS/SC**

Unidade Auditada: Estação de Recebimento – ER 05

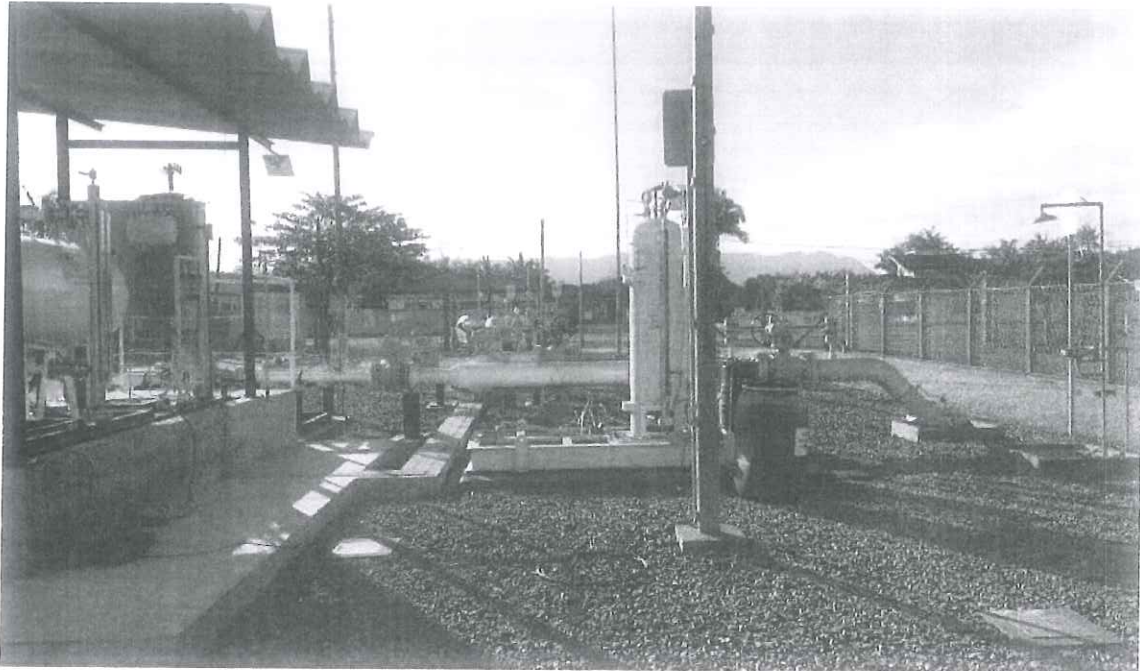
ER1 - Joinville

Segue para registro o relatório fotográfico de dos Chuveiros Lava-Olhos instalados nas 09 Estações de Recebimento de Gás Natural, e em anexo os contratos de aquisição destes equipamentos, bem como de contratação de mão-de-obra para a instalação das redes hidráulicas de água e esgotamento.
