Agência de Regulação de
Serviços Públicos de Santa Catarina

Relatório de Fiscalização INICIAL dos Serviços de Saneamento Básico

Relatório ARESA GEFIS nº 027/2021

Município: **ALFREDO WGNER** / SC

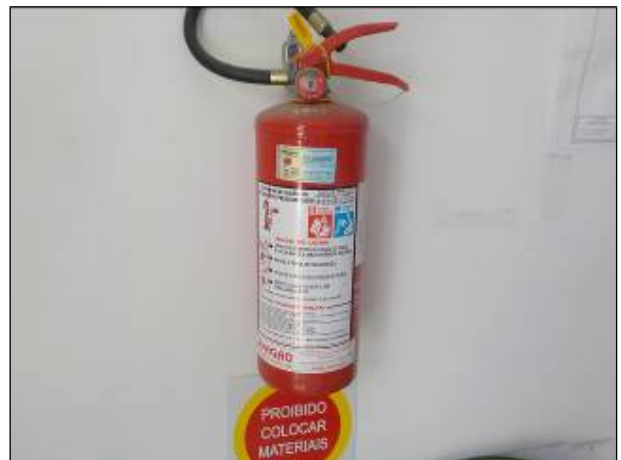
Figura 6: Cilindro contendo pó químico extintor de incêndio em boas condições de uso (pressão, lacre e casco).

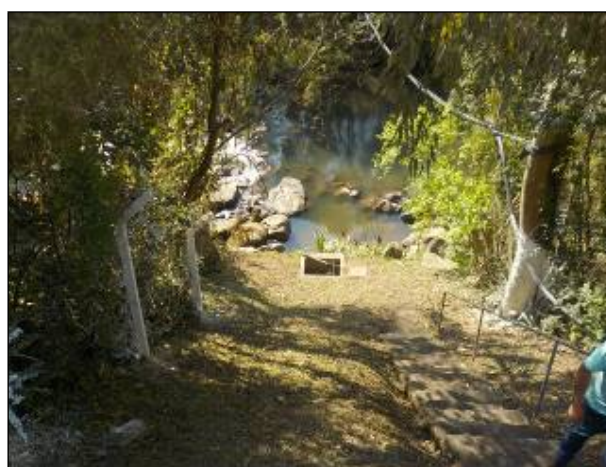
Figura 10: Vista da ETA a partir da escada de acesso à Área de Captação de Alfredo Wagner.

CONSTATAÇÃO 03: A área de captação superficial está desprotegida, como observado nas figuras 10 a 13, embora haja portão e cercamento no acesso pela via, não há a mesma proteção para os equipamentos de captação e nem mesmo uma barragem para conter e abrigar estes.

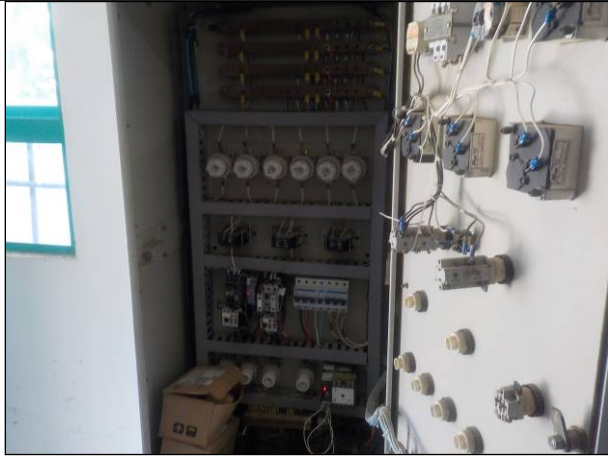
Figura 23: Detalhe do quadro de comandos da ETA, em boas condições.

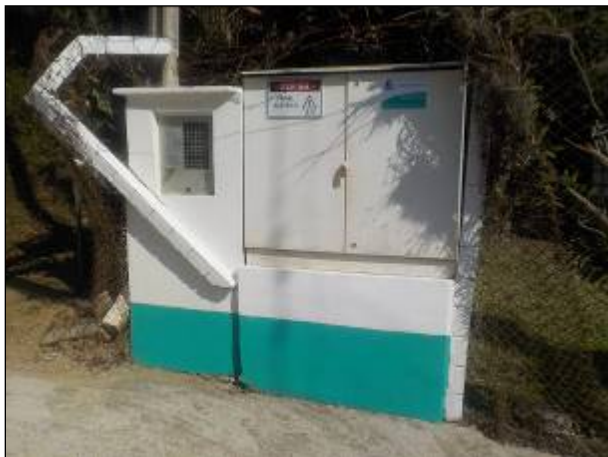
Figura 27: Vista da área externa, do *Booster* do Caeté, localizado junto a ETA, levam a água tratada para residências nas proximidades (em direção ao interior)

CONSTATAÇÃO 11: O *Booster* do Caeté que envia a água tratada para as residências na área dos Caetés, fica na área da ETA Caeté não possui bomba reserva disponível no município, assim como a intervenção, se necessária, teria de ser feita por trabalhador que fica lotado da matriz em São José/SC. A unidade não possui monitoramento remoto (figuras 27 e 28).

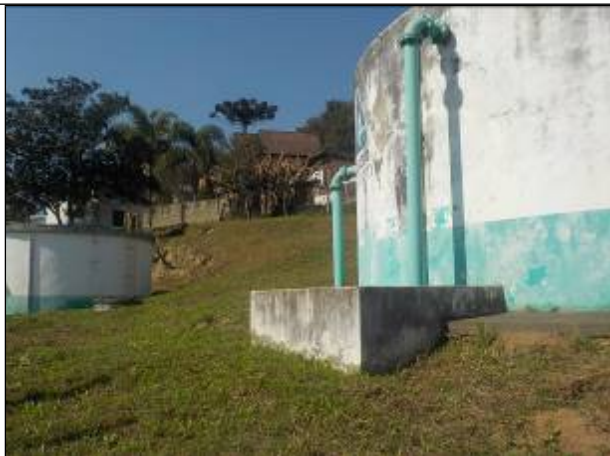
Figura 29: Vista dos Reservatórios R1 de 200 m³ e R2 de 75 m³.

CONSTATAÇÃO 12: Problemas de conservação / manutenção das estruturas físicas - oxidações, limo, problemas na pintura, infiltrações e vazamentos nos reservatórios R1, R2, R3 e R4, os quais podem ser observados ao longo do relatório, principalmente entre as figuras 29 a 40.

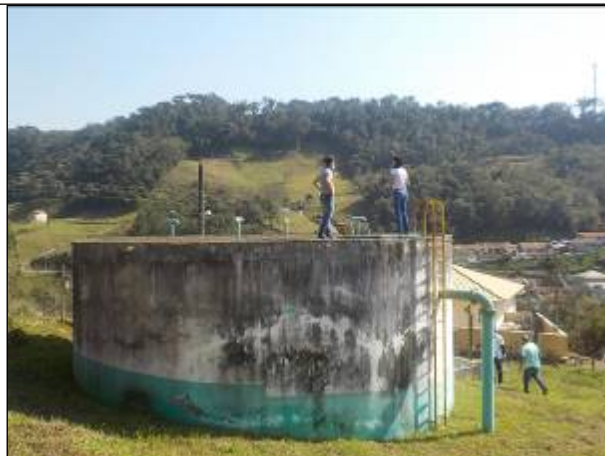
Figura 30: Escada de acesso dos operadores para o reservatório R2.

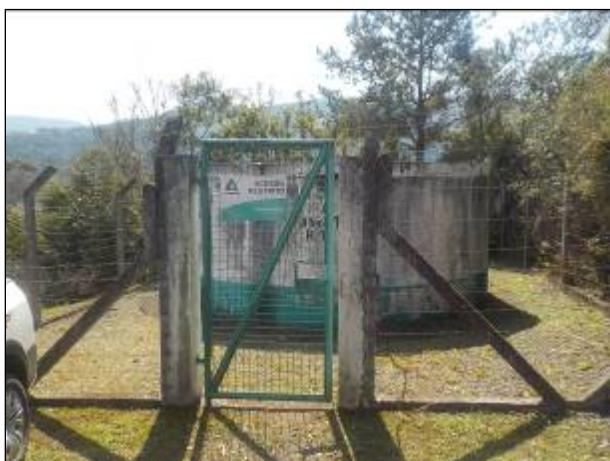
Figura 33: Vista do cercamento do Reservatório R3.

CONSTATAÇÃO 13: O reservatório R3 não possui monitoramento remoto e nível (mangueira) para verificação da reservação local (figuras 33 a 36).

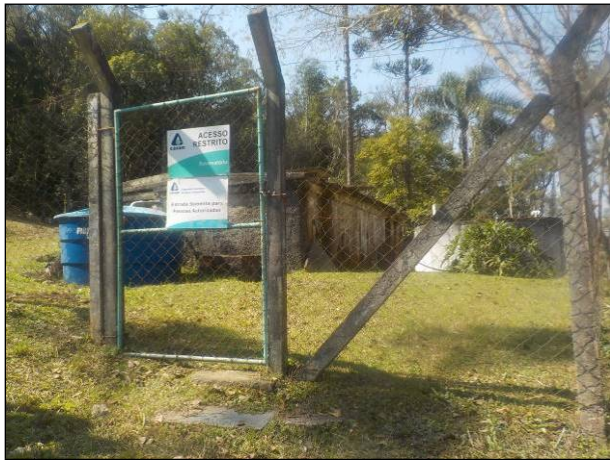
Figura 37: Vista da entrada para o Reservatório R4.

CONSTATAÇÃO 14: O reservatório R4 está localizado em terreno compartilhado, conjuntamente à infraestrutura do Parque de Exposições Municipal. Há necessidade de isolamento apenas do reservatório, o que não se verifica atualmente (figuras 37 a 40).

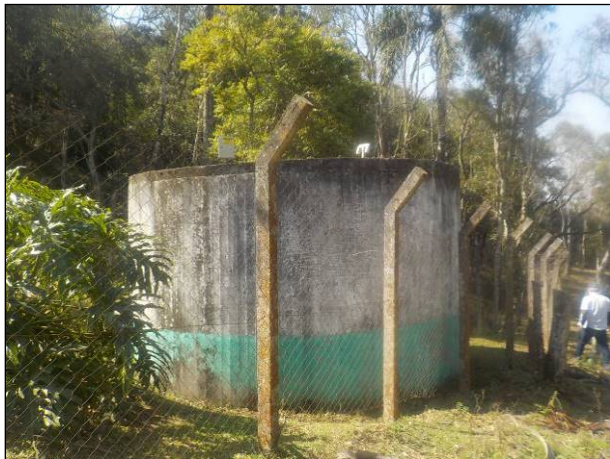
Figura 39: Vista do Reservatório R4, cercamento em boas condições.

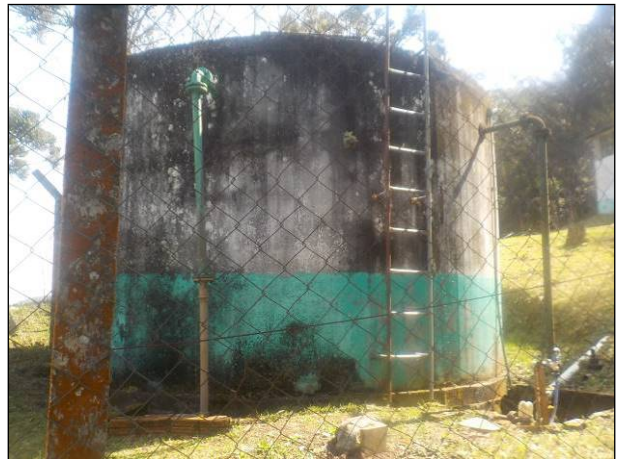
Figura 40: Vista do Reservatório R4.
