## Relatório de Fiscalização de ACOMPANHAMENTO dos Serviços de Saneamento Básico

Relatório ARESA GEFIS nº 025/2016

Município: **SÃO MARTINHO / SC**

Tipo de Auditoria: Fiscalização de Acompanhamento  
Unidade Auditada: Sistema de Abastecimento de Água (SAA)  
Município: São Martinho / SC  
Telefone: 3645-0318  
Contato: Jadson Wensing Loffi  
Data: 10 de março de 2016  
Tipo de Contrato com a ARES: Protocolo de Adesão ( ) **Convênio ( x )**  
Número: 0184/2014 - Data Assinatura: 05/05/2014 - Vencimento: 04/05/2019

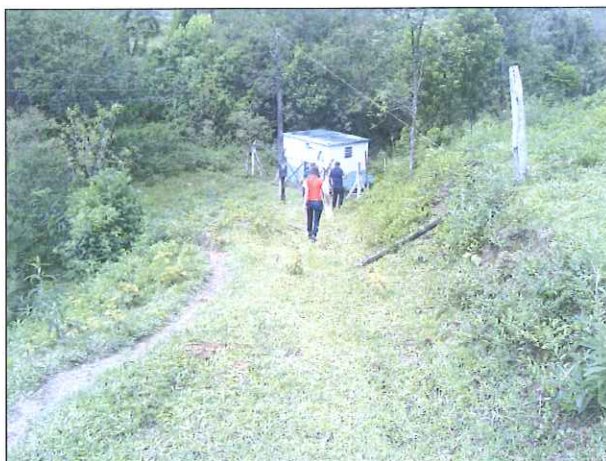
Figura 1: Acesso à captação Rio Guabiroba

A captação do Rio Guabiroba possuía placas de identificação e restrição de acesso, pintura padrão da concessionária, acesso adequado, áreas limpas e higienizadas, e isolamento, conforme se verifica nas figuras 1 a 5.

RECOMENDAÇÃO 01: Isolar e colocar placas e ou pinturas de identificação da propriedade. Manter áreas de entorno limpas e higienizadas. Regularizar monitoramento.

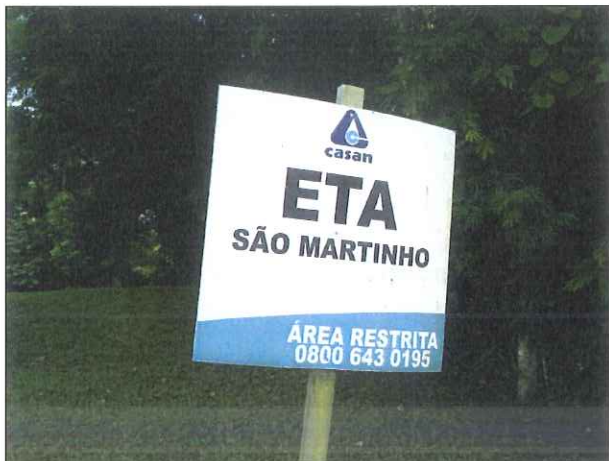
Figura 6: Placa de identificação da ETA

Na ETA São Martinho somente a placa de identificação e de restrição de acesso foi providenciada e a área de entorno estava higienizada no momento da vistoria. Não foram instalados macromedidores de água bruta e água tratada, nem foram providenciados relatórios de monitoramento de vazão. Quanto ao isolamento da área, o portão de acesso estava com cerca de proteção danificada. A manutenção dos equipamentos enferrujados não foi realizada, os vazamentos nas unidades ainda continuam e não foram instaladas proteções (grades) nos registros e válvulas da ETA, nem melhorado o monitoramento. Ainda, não havia disposição adequada para o lodo e nem local adequado para acondicionamento dos produtos químicos.

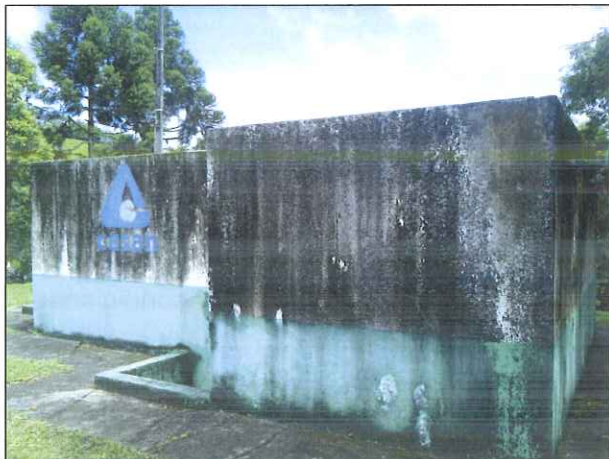
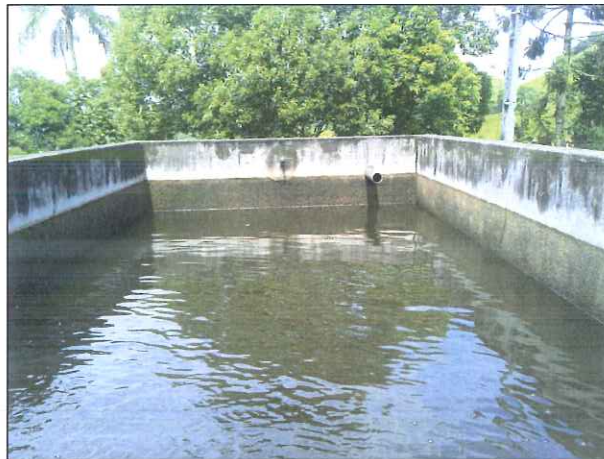
Figura 8: Filtro lento

Ainda, foi identificado que o filtro da ETA não está impermeabilizado e estava operando acima da capacidade de projeto, com 1,8 L/s enquanto deveria ser de 1,25 L/s.

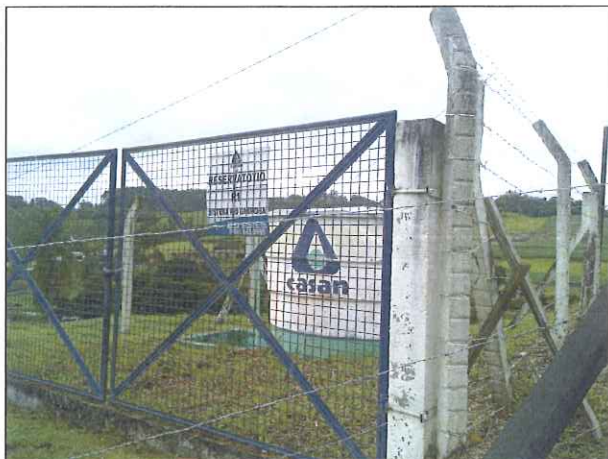
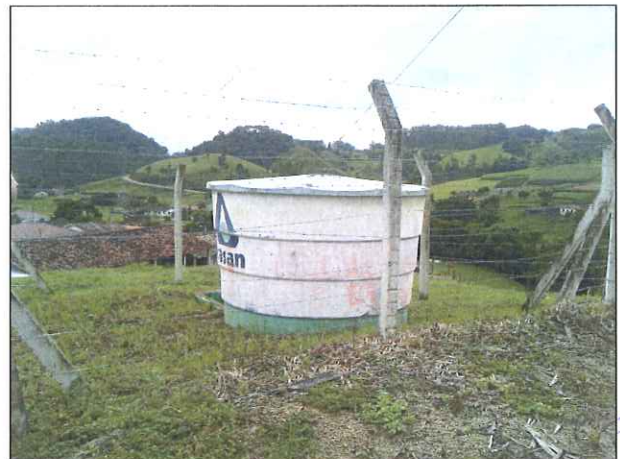
Figura 12: Reservatório Rio Guabiroba

As unidades de reservação de fibra de vidro estavam em boas condições de conservação e operação. No entanto, o Reservatório R01 apresentou problemas de cercamento, pintura e vazamentos, impermeabilização, apesar de estar identificado, porém necessitando de reparos e manutenção constantes. Ainda, há necessidade de instalação de gradeamento nos registros e válvulas.

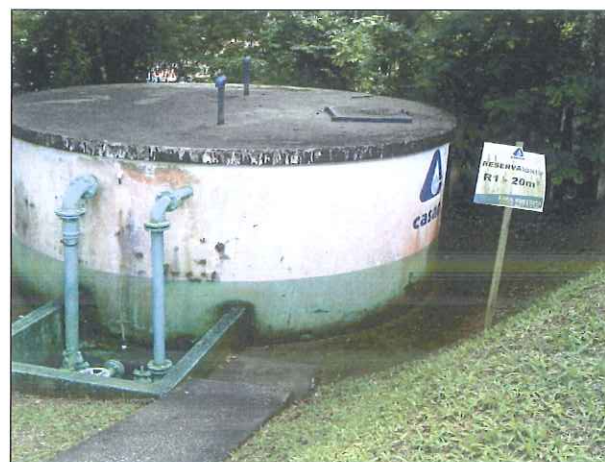
Figura 16: Reservatório R01

Já o R01 também necessita de isolamento, contenção de infiltrações e vazamentos, e proteção nas suas estruturas e válvulas. Os demais reservatórios de fibra de vidro apresentaram boas condições de preservação, conversação e operação.

**RECOMENDAÇÃO 03:** Isolar e colocar placas e ou pinturas de identificação da propriedade, da unidade e da capacidade. Manter áreas de entorno limpas e higienizadas. Estancar vazamentos. Gradear estruturas.
